TRIBUNALE DI TORINO
Sezione Esecuzioni Immobiliari
Giudice Dott.ssa Gambino

R.G.E. 940/2019+640/2023

PERIZIA PER ESECUZIONE IMMOBILIARE

Il pignoramento colpisce la piena proprietà per la quota di 1/1 di fondi rustici siti a Pinerolo (TO), in strada delle Mollere n. 5. Tali fondi sono denominati “Cascina Perino” e sono costituiti da un terreno con entrostante fabbricato rurale, composto da:

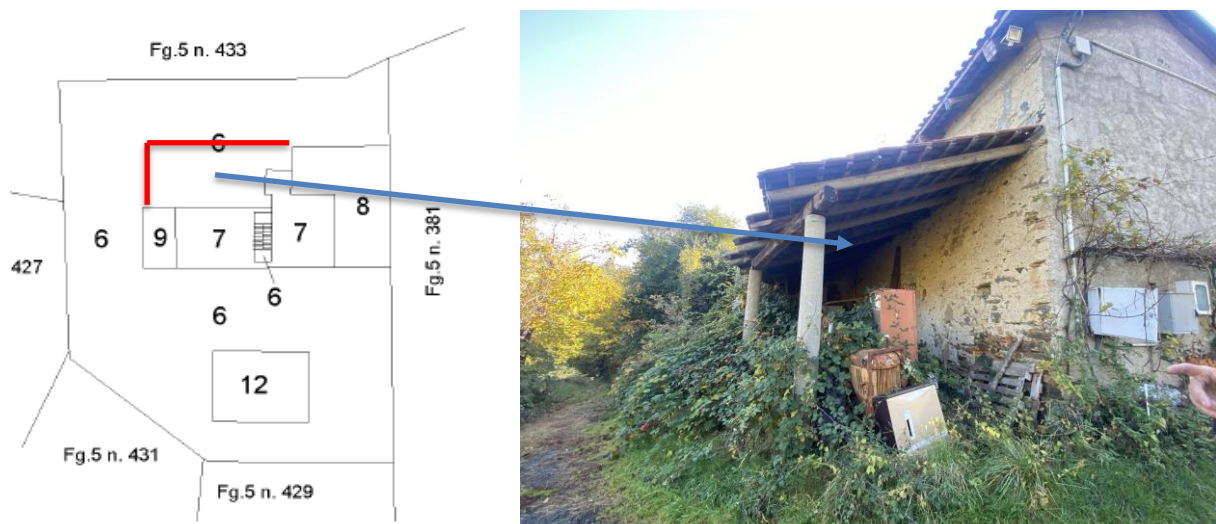
La tettoia indicata nel disegno che segue non è accatasta.

Gli immobili sono stati costruiti in data anteriore al 1967. Si tratta infatti di un edificio rurale risalente al XVIII secolo. Tutte le modifiche interne, la costruzione della tettoia in giardino e della tettoia adiacente al fabbricato sul lato settentrionale, sono state realizzate senza alcun titolo edilizio.

La costruzione delle due tettoie potrà essere sanata soltanto previa verifica del rispetto della normativa edilizia e urbanistica o, in alternativa, dovranno essere demolite.
