**TRIBUNALE DI POTENZA**

**ESECUZIONE IMMOBILIARE: N. 96/2017 R.G.E.**

**RELAZIONE DI STIMA DEL C.T.U.**

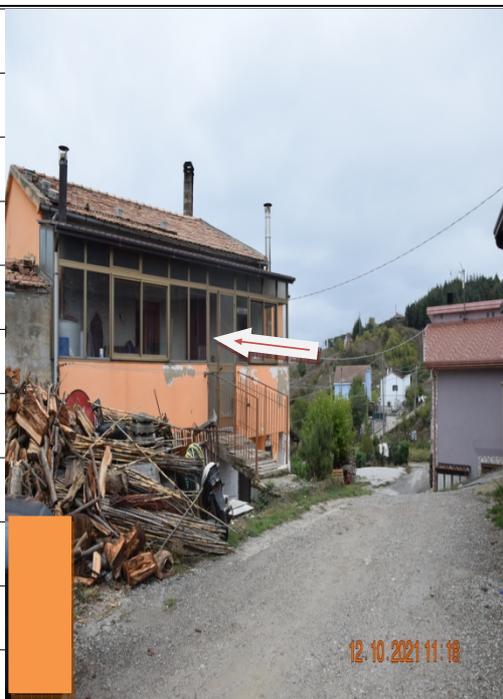
**Foto Prospetto Principale Piano 1° Sub 4**

Lo stato di manutenzione del fabbricato (originario) nel suo complesso è in discrete condizioni, mentre alcune u.i.u. (*ampliate*) risultano ancora allo stato grezzo, la struttura mista in c.a ed in muratura di blocchi in cls, i prospetti del fabbricato originario si presenta intonacato e tinteggiato, dotato da infissi con avvolgibili e contro infissi in alluminio.

L'appartamento (**Sub 4**) all'interno necessita di lavori di manutenzione straordinaria ed ordinaria con il rifacimento dell'impianto termico ed elettrico per adeguarli alla vigente normativa in materia di impianti, l'altezza utile dei vani all'interno è di circa mt. 2,90.

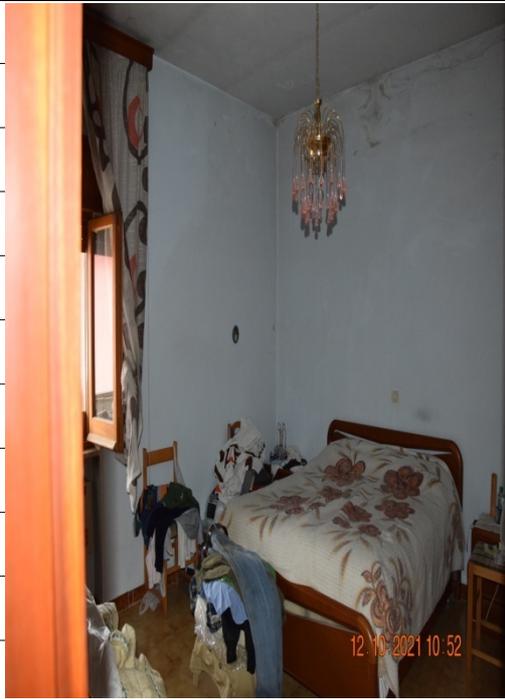
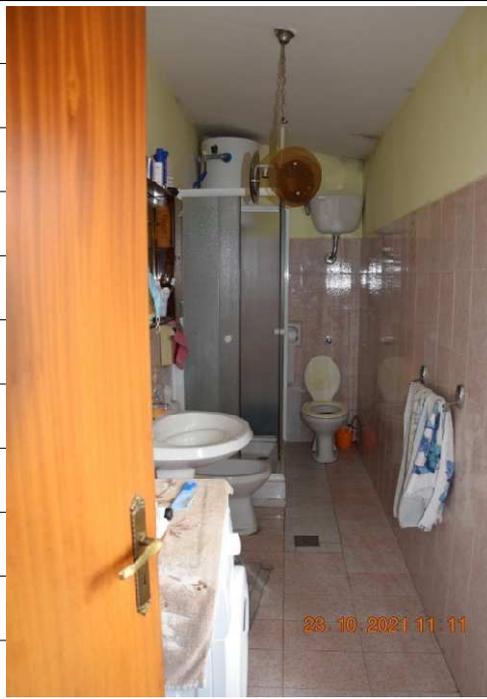
**Foto interna Piano 1° - Sub 4**

Tutti gli ambienti interni dell'appartamento oggetto della perizia sono intonacati e tinteggiati completi in ogni sua parte, dotati di impianti idro-sanitario, elettrico, termico e gli infissi esterni in legno dotati di avvolgibili.

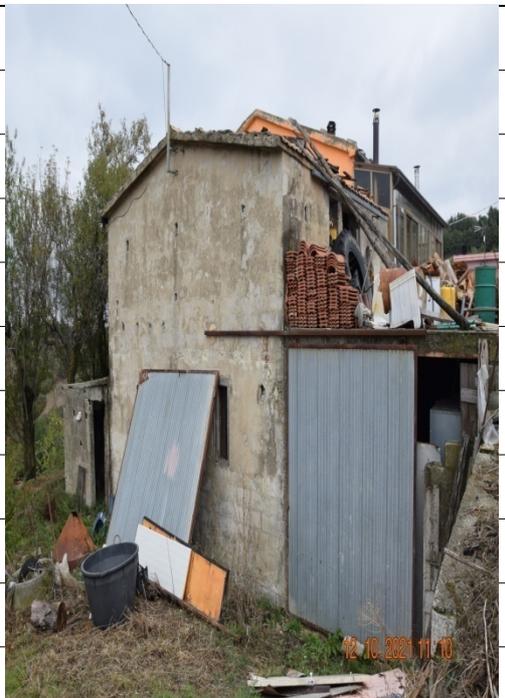
**Foto Prospetto Principale " PT. Sub 3"**

lavori urgenti, ha una struttura in muratura mista in c.a. e in blocchi in cls, l'esterno e l'interno del locale si presentano non intonacato .

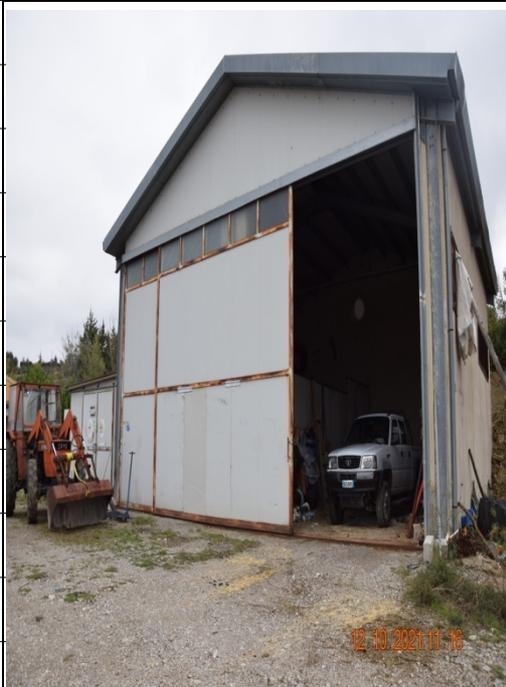
**Foto Prospetto Principale “ P.T. Sub 2”**

Lo stato di manutenzione del fabbricato non necessita di lavori urgenti, ha una struttura e copertura in ferro, mentre le pareti esterne sono in muratura di blocchi in cls, l'esterno e l'interno sono intonacati ed inoltre il fabbricato è dotato di porte e di infissi esterni in ferro.
