**Foto 40.** Particolare del fabbricato residenziale di tre piani fuori terra cui appartiene la porzione pignorata Identificata in perizia come Bene H (magazzino) in Umbertide località Pierantonio via Leonardo da Vinci

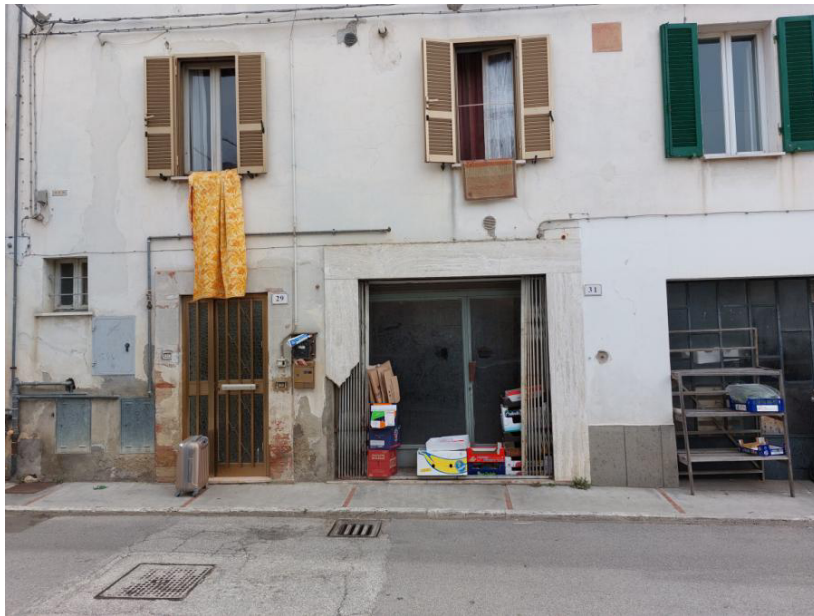
**Foto n.41:** Particolare del magazzino al piano terra (BENE H). Nella foto sono visibili, il prospetto principale ovest del fabbricato, la porta vetrata con infissi in metallo e il cancello estensibile in metallo (civico 31).

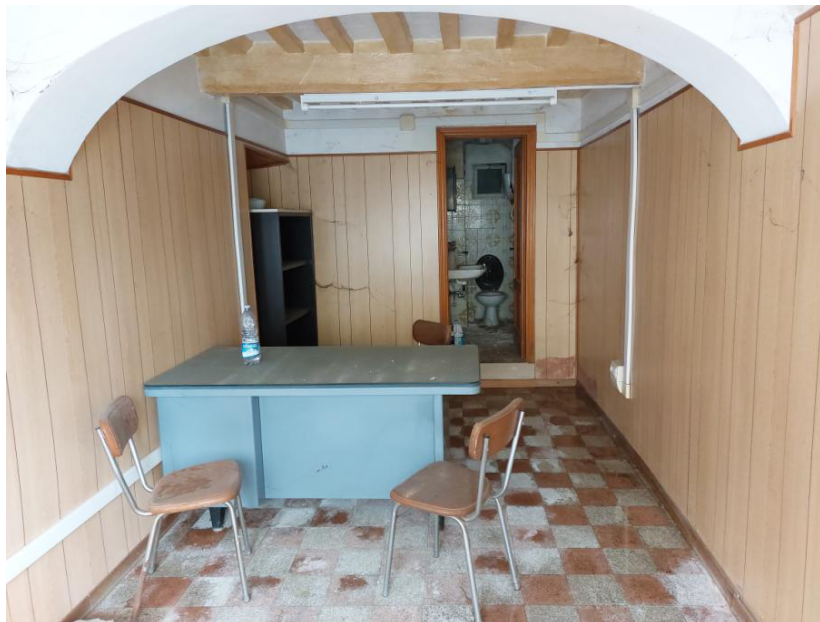
**Foto n.42:** Particolare interno del magazzino al piano terra (BENE H). Sono visibili i solai con orditura in legno lamellare e l'impianto elettrico del tipo fuori traccia protetto da canaline per cavi. Notare sullo sfondo l'apertura di accesso al w.c..

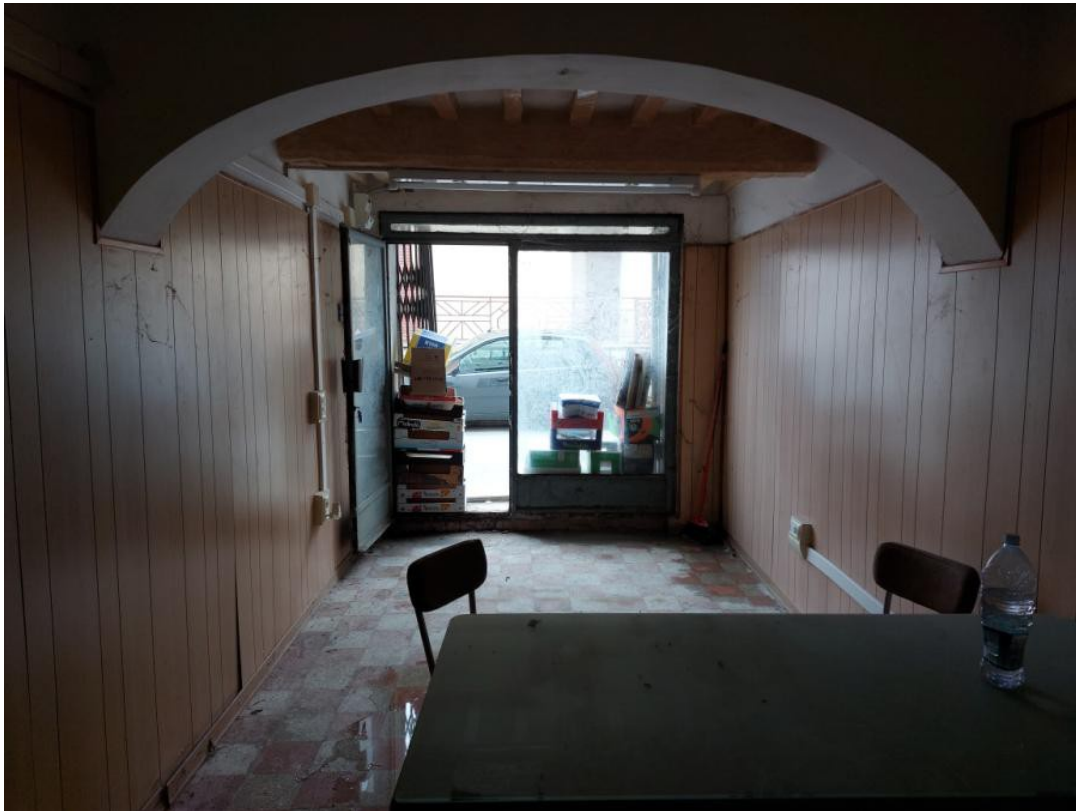
**Foto 43.** Altro particolare del magazzino al piano terra (Bene H) ripreso da angolazione opposta rispetto alla immagine precedente. Notare i pavimenti realizzati con piastrelle in monocottura, le pareti in parte rivestite da perline in legno e parte tinteggiate e intonacate.
