TRIBUNALE DI SASSARI

RELAZIONE  
DI CONSULENZA TECNICA  
D'UFFICIO

CONTENZIOSO CIVILE  
R.G. n° 2064/2015

C.T.U. : Dott. Agronomo Pier Gaetano Arrica

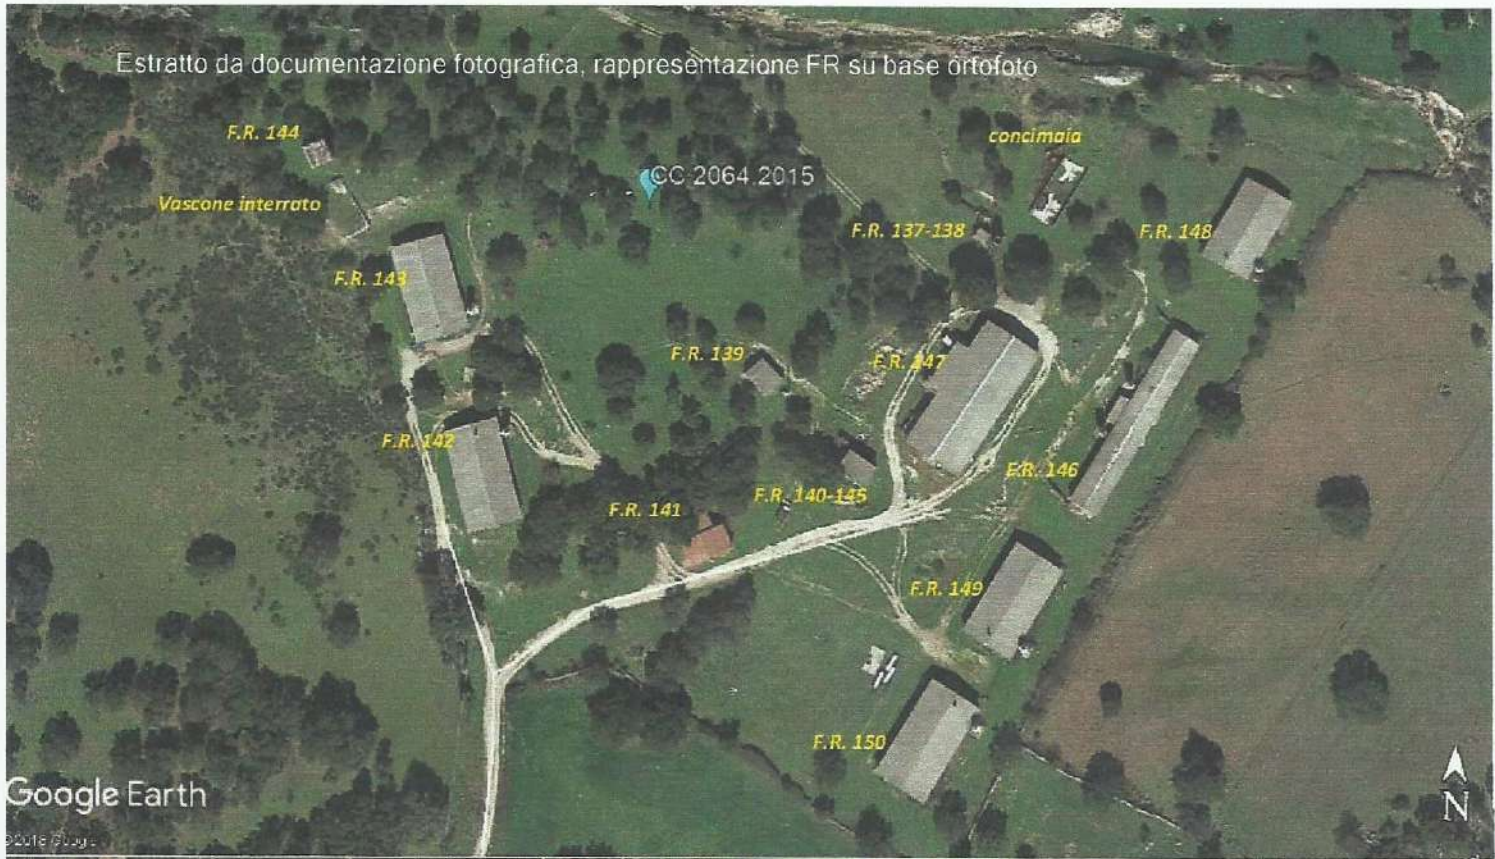
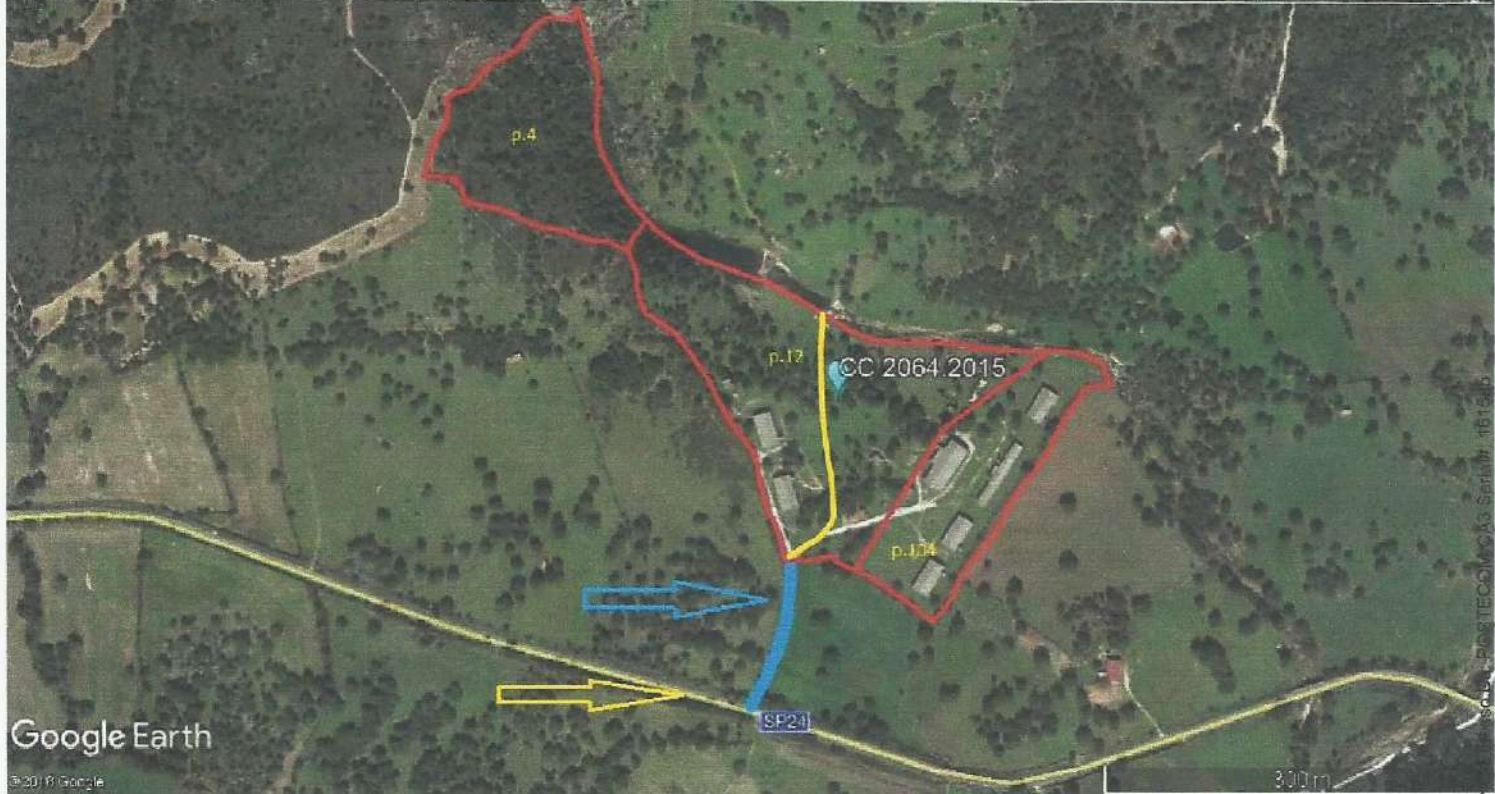
Estratto da documentazione fotografica, rappresentazione FR su base ortofoto

- ➔ S.P. 24 Accesso
- ➔ Unico accesso al compendio, insistente su terreno di terzi, vedi perizia
- Limiti catastali
- Servitù di passaggio su terreno intercluso del...
