## TRIBUNALE DI CAGLIARI

**Procedimento Esecutivo R.E. 6/99 promosso da:**

### RELAZIONE DEL CONSULENTE D'UFFICIO

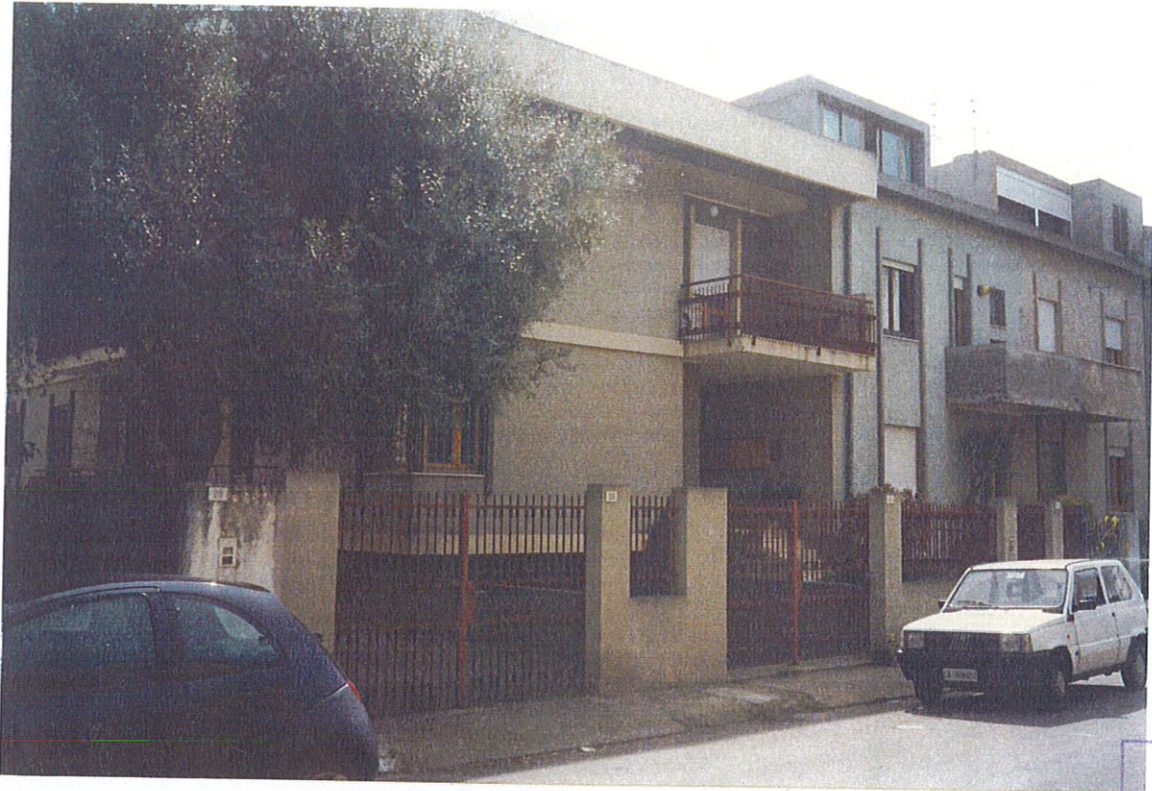
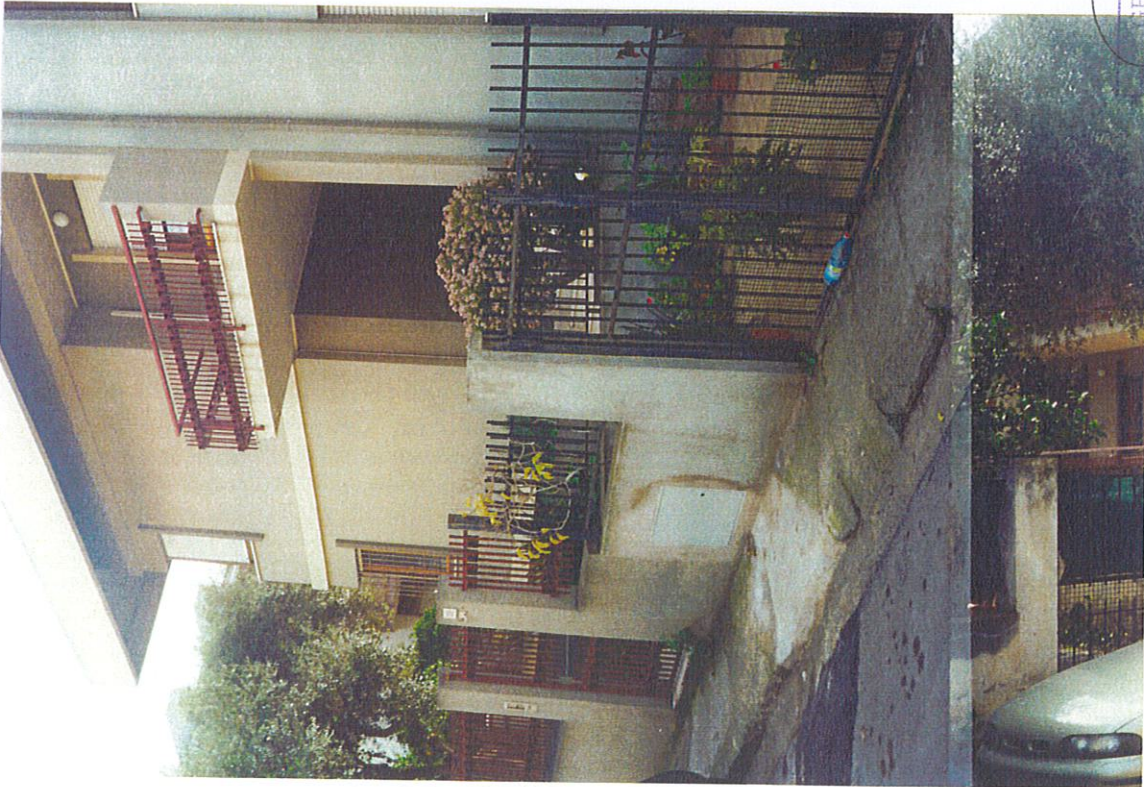
N.C.E.U. F° 43 mapp.932 sub.3- sub.5  
(abitazione piano primo e secondo )

Trattasi di un immobile ad uso civile abitazione, della superficie coperta di mq. 75, sito al 1° piano di un maggior fabbricato, con accesso al civico 22 della via S.Luigi.

Di sua pertinenza è un locale di sgombero di mq. 62, sito al piano 2°, comunicante con l'abitazione stessa.

Esso risulta composto di ingresso soggiorno, tre camere, andito, bagno, andito disimpegno, verande a livello della superficie utile complessiva di mq. 15.

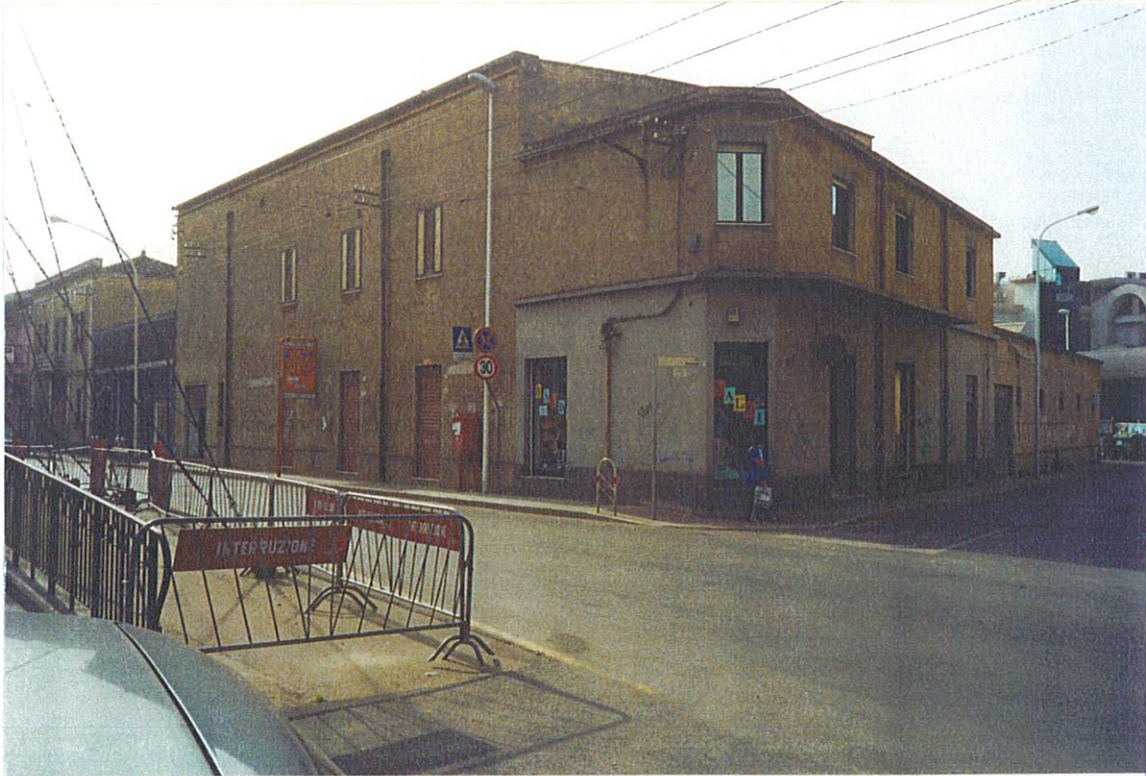
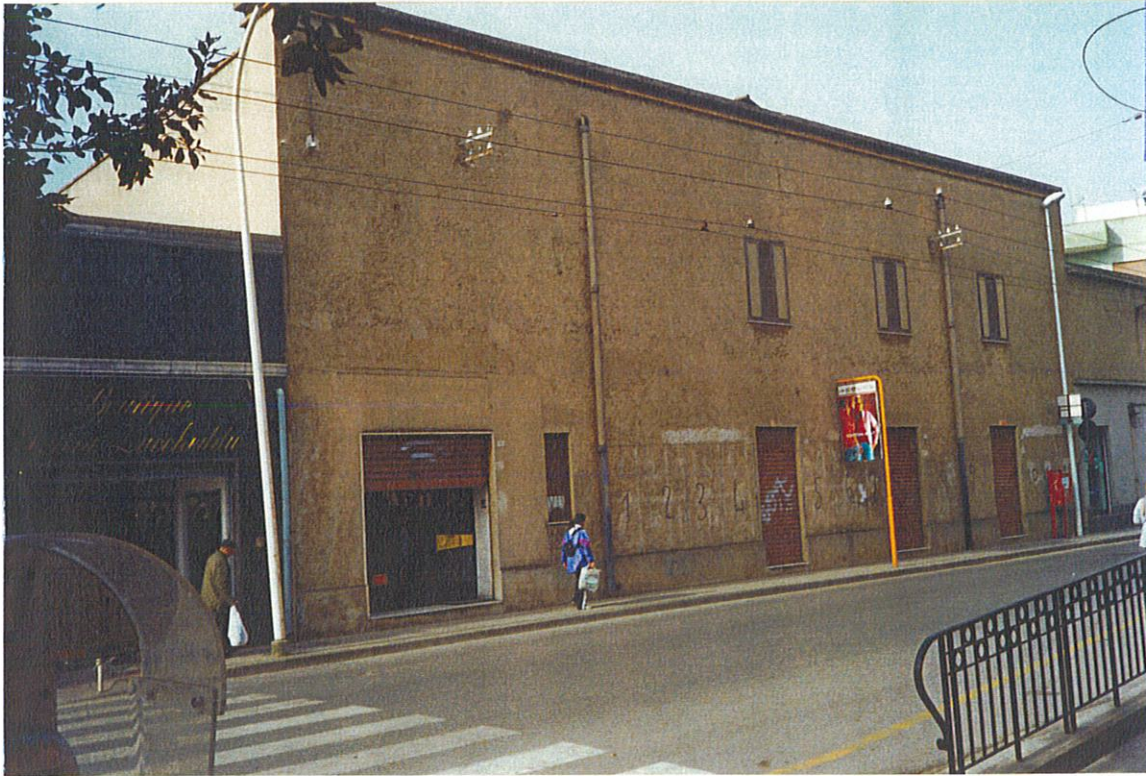
N.C.T F°43 mapp.I433 ex 358 sub.a

Trattasi di un’area urbana occupata per intero da un fabbricato ad uso non residenziale, articolato su due piani fuori terra, della superficie coperta complessiva di mq. 500, sito tra la via Gallus e la via Tazzoli.

Nell'insieme il corpo di fabbrica risulta in buone condizioni statiche e strutturali, ma carenti nella manutenzione.

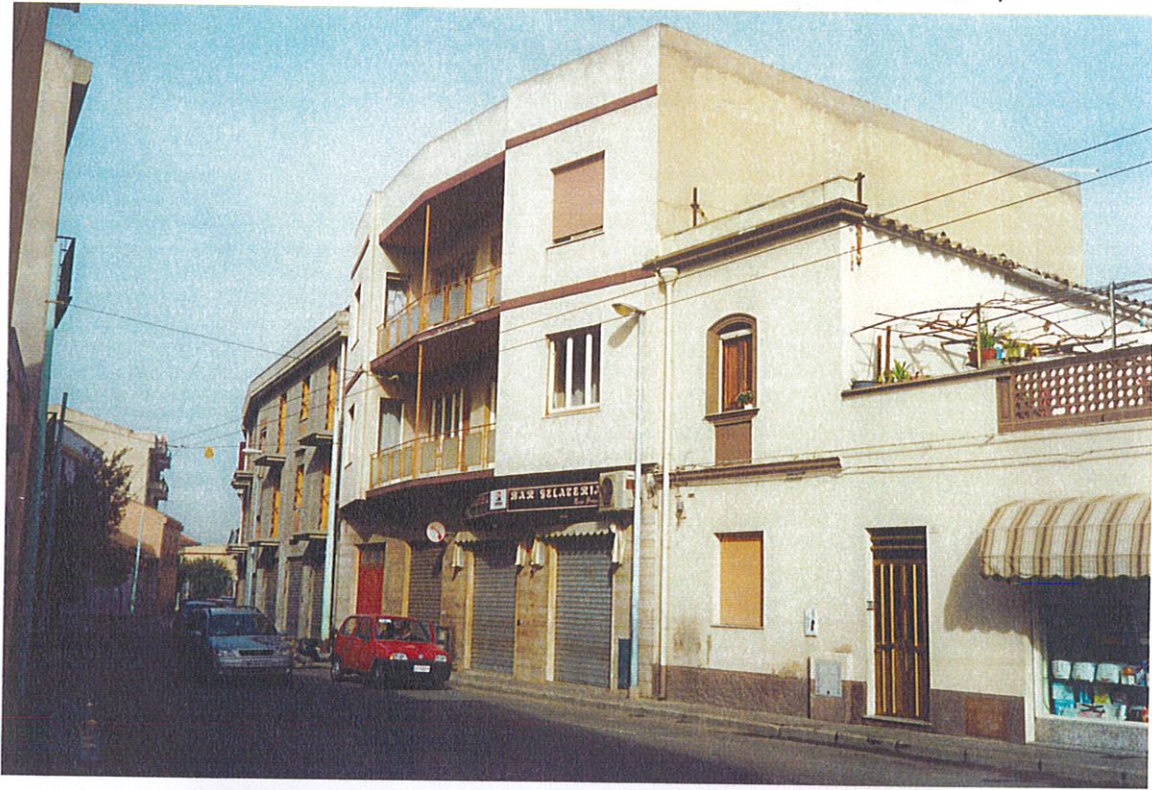
N.C.E.U F°4I mapp.8I6 sub.2 - sub.4 - sub.5 - sub.6 - sub.7- sub.8

Trattasi di un fabbricato ad uso civile abitazione e ad uso commerciale, articolato su tre piani fuori terra, sito al civico 54 - 56 – 58 – 60 della via San Lussorio.
