TRIBUNALE DI SANTA MARIA CAPUA VETERE

CONSULENZA TECNICA di UFFICIO PER LA STIMA DI IMMOBILI SOGGETTI AD ESECUZIONE

R.G.E. n° 103-2021

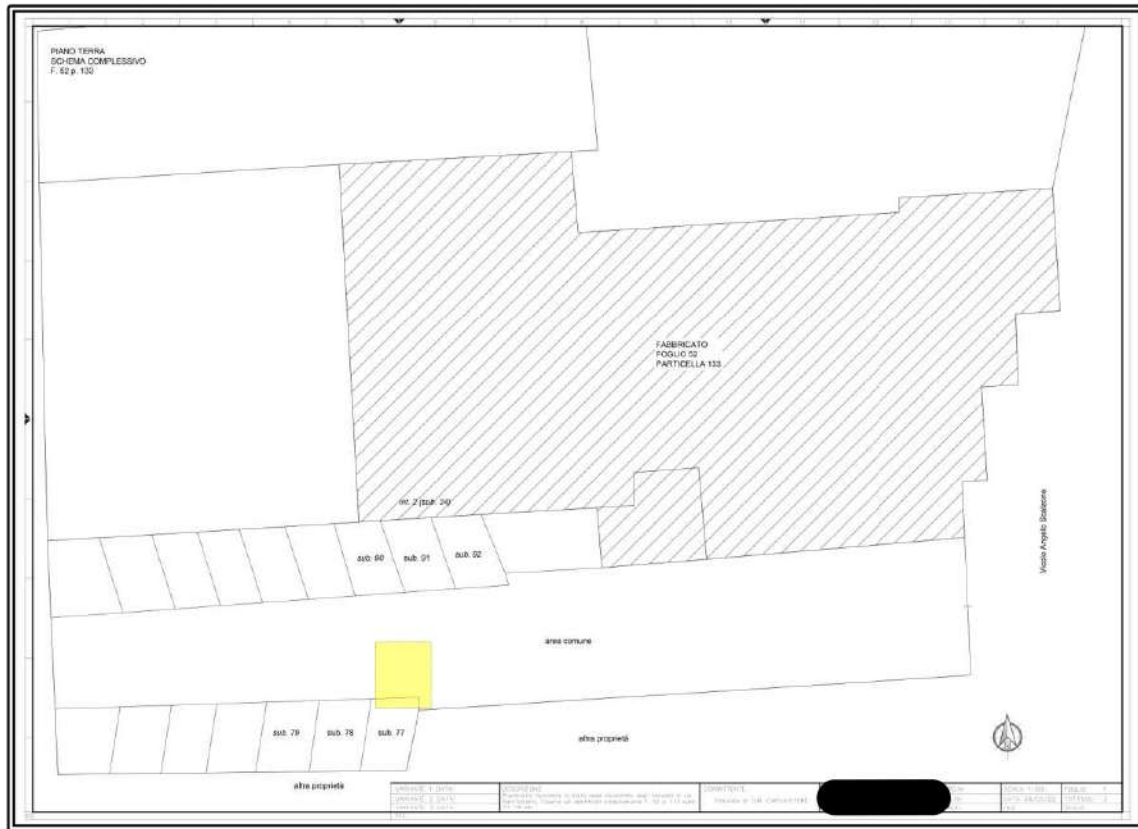
Figura 11 Pianta dell'area parcheggio con evidenziazione del LOTTO1

Il LOTTO1 ha dimensione di circa 3,7 m di lunghezza per 2,5 m di larghezza per una superficie di 9,25 mq utili. Il cespite risulta censito al Catasto Fabbricati di Caserta al foglio 52 particella 133 sub. 77 corrispondente al foglio 52 particella 133 del Catasto Terreni. All'immobile non è abbinata planimetria e pertanto è da effettuare aggiornamento mediante la presentazione di pratica per **INSERIMENTO PLANIMETRIA MANCANTE** il costo si stima in **€ 200,00** da decurtarsi dal valore dell'immobile.

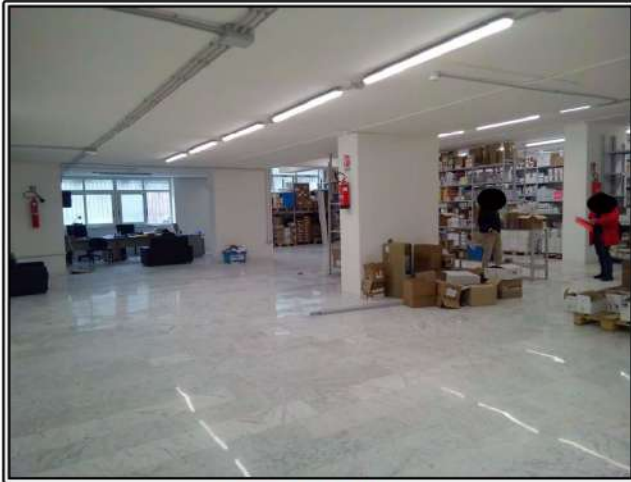
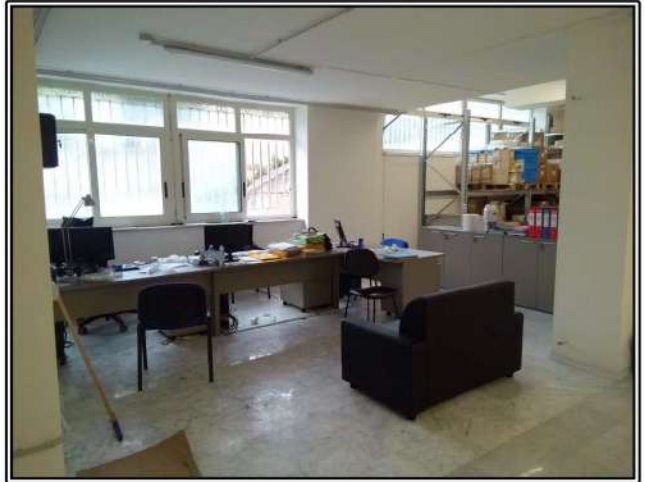
Si rilevano scrostature di finiture derivanti da presenza di umidità. Per tutto quanto non descritto si rimanda alla documentazione fotografica (figg. 29-36; Allegati B2 e D2)

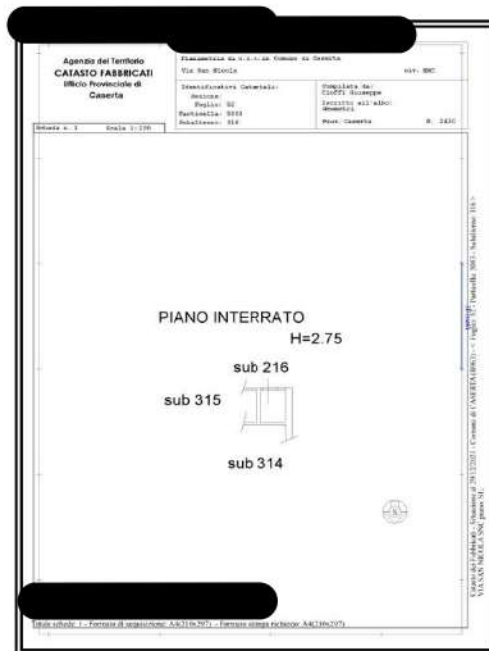
Figura 56 pianta sub. 316

- A. All'immobile identificato con il sub. 314 non è abbinata planimetria in quanto censito nella categoria F3 - in costruzione; congiuntamente alla presentazione della pratica edilizia di cui si dirà al Quesito6, per sanare la attuale destinazione d'uso, si dovrà presentare planimetria catastale per un costo che si stima in € 200,00 da decurtarsi dal valore dell'immobile.
- B. All'immobile identificato con il sub. 315 è abbinata planimetria che risulta conforme allo stato dei luoghi; (fig. 55; Allegato C2)
- C. All'immobile identificato con il sub. 316 è abbinata planimetria catastale che risulta difforme dallo stato dei luoghi per mancata rappresentazione di una finestra. (fig. 56; Allegato C2)

Tali modifiche, pur essendo di scarsa rilevanza e non comportando una diversa consistenza catastale, non comporterebbero un aggiornamento catastale, per quanto asserito al punto 3 lettera e) della Circolare n. 2 del 09.07.2010 dell'Agenzia del Territorio; dovendosi però presentare un Accertamento di Conformità per allineare lo stato attuale ai grafici di licenza, sarà necessario presentare un aggiornamento catastale per DIVERSA DISTRIBUZIONE il cui costo si stima in € 200,00 da decurtarsi dal valore dell'immobile.

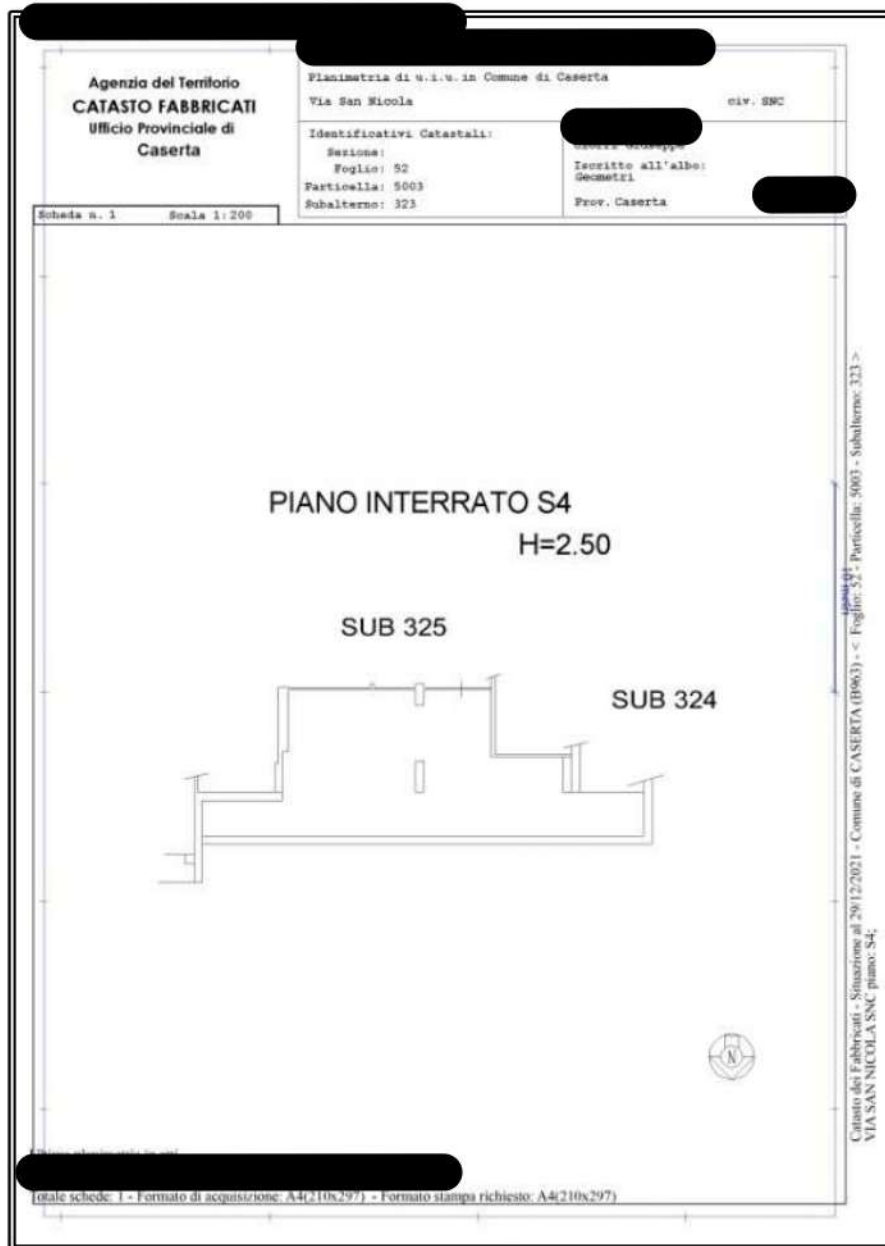
Figura 62 pianta catastale sub. 323

Entrando poi nel merito della planimetria presentata il [REDACTED] si rileva la perfetta conformità. (fig. 62; Allegato C4)
