TRIBUNALE ORDINARIO - TORINO

811/2023

CONSULENZA ESTIMATIVA GIUDIZIARIA

LOTTO 1

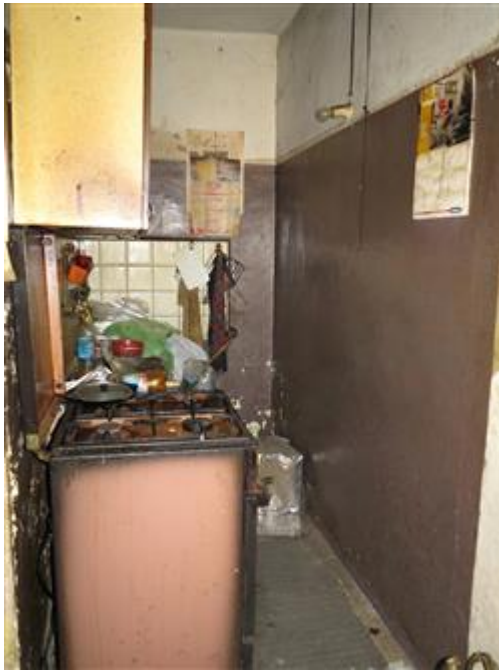
cucinino

Le condizioni dell'abitazione sono risultate in pessimo stato di manutenzione; Il debitore, nel corso del sopralluogo, ha riferito che l'unità immobiliare era stata affittata nel 2012 con regolare contratto di locazione registrato a Rivoli, da circa due anni è stata abbandonata e lasciata in totale stato di degrado, con sanitari rotti, finestre e porte mal funzionanti, oltre a pessime condizioni igieniche generali, il sig. Nicola Marando ha riferito che il conduttore è deceduto.
