TRIBUNALE ORDINARIO - BUSTO ARSIZIO

397/2021

CONSULENZA ESTIMATIVA GIUDIZIARIA

A appartamento a GALLARATE Via Fratelli Bronzetti 35, della superficie commerciale di **238,63** mq per la quota di:

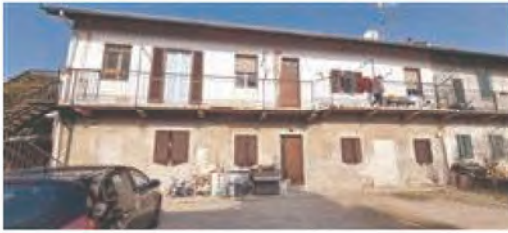
edificio principale

Trattasi una porzione di una "casa di ringhiera" edificata nella prima metà del 900, di due piani fuori terra in cui sono stati ricavati due appartamenti indipendenti (un appartamento per piano). L'accesso all'area cortilizia pertinenziale avviene da una strada privata non asfaltata gravata da idonea servitù.

Frontalmente al cancello d'ingresso alla proprietà è posto il fabbricato ad uso abitativo; esso risulta essere una porzione di casa a ringhiera in aderenza ad un altro fabbricato di diversa proprietà. Al piano terra è stato ricavato un appartamento a cui si accede direttamente dal cortile a mezzo di una porta blindata con una specchiatura vetrata. Da tale porta si entra in un corridoio che distribuisce tutta l'unità immobiliare composta da un cucina di piccole dimensioni ma abitabile, il soggiorno, un bagno ,dotato di lavabo, water, bidet, piatto doccia e di attacchi per la lavatrice ricavati in una nicchia, e una camera da letto di ampie dimensioni. E' presente anche una porta a chiusura della scala interna, semi demolita. La pavimentazione interna è in gress e le pareti/plafoni sono intonacati al civile; i serramenti esterni sono in legno e doppio vetro con persiane a battante, mentre le porte interne sono in legno tamburato.

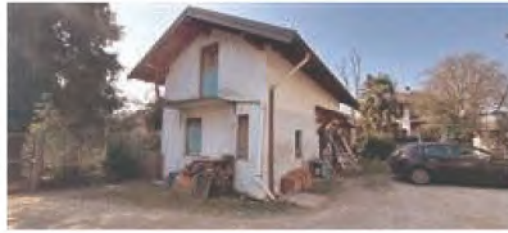
edificio box

Un cancello pedonale e carraio, in ferro delimita l'ingresso all'area pertinenziale su cui insistono i due fabbricati in esame, Entrando sull'a sinistra posta a confine è collocato un fabbricato ad un piano

con tetto a due falde in cui sono ricavati i due box. Tale edificio, da un esame a vista, si ritiene sia stato oggetto di intervento di manutenzione straordinaria, con sostituzione del tetto.
