BENI IN CIVITELLA MESSER RAIMONDO FRAZIONE SELVA SNC, FRAZIONE LA SELVA

BOX SINGOLO

box singolo a CIVITELLA MESSER RAIMONDO Frazione Selva SNC, frazione La Selva, della superficie commerciale di **26,97** mq per la quota di:

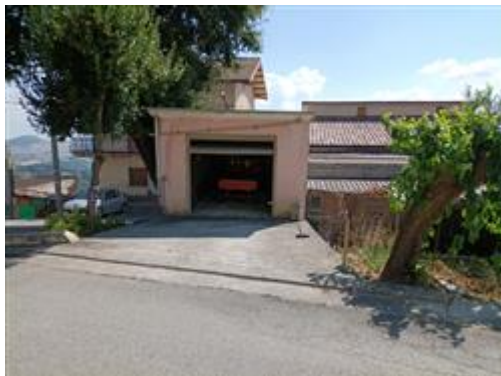
Vista esterna del garage/rimessa

Il garage/rimessa si presenta in un normale stato di conservazione e manutenzione, le rifiniture sono quelli originali dell'epoca della ricostruzione. La porta carrabile di accesso è in alluminio del tipo basculante, il pavimento è in massetto di calcestruzzo. Il locale è dotato di un ripostiglio al piano seminterrato di altezza di m 1,50.

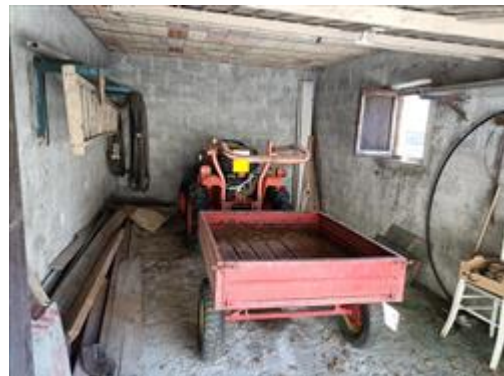
Vista interna del garage/rimessa
