**18 TRIBUNALE CIVILE DI MASSA**

**Fallimento ITALMARMISrl n° Reg. 32/2022**

**Tecnico Stimatore : Geom. Pierluigi Silvestri**

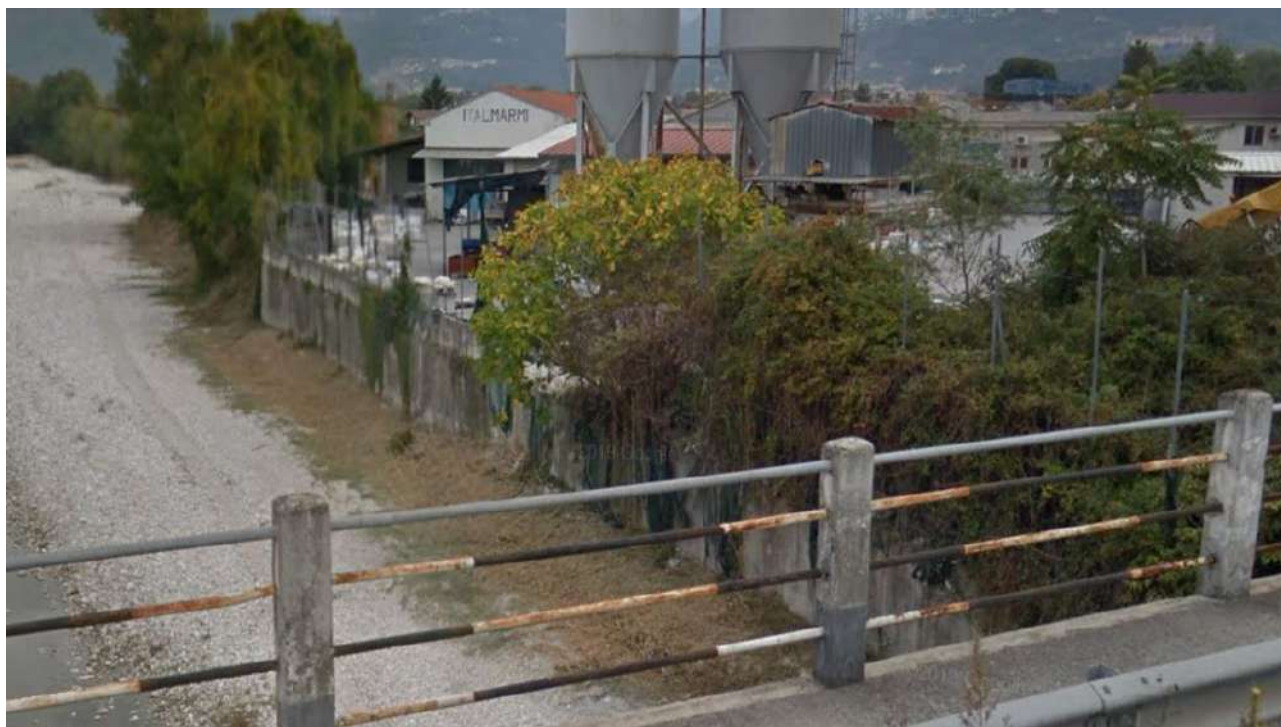
- **il muro posto a ponente della proprietà della soc. Italmarmi (fallita) , non rappresenta il confine di diritto . *vedi foto sotto riportata***

- **Il muro , è stato realizzato dalla ditta Fallita, all'interno dell'alveo del fiume, in funzione di una richiesta che la stessa fece nell'anno 1983, regolarmente concessa da parte della Regione Toscana, tramite l'ufficio del Genio Civile, vedi allegato n° 16.**
- **Successivamente all'istanza di cui sopra , la fallita, veniva autorizzata ad occupare un'area di mq. 550,00 con concessione decennale n° 3/121 dell'anno 1986 .**

**La concessione di cui sopra è all'attualità scaduta, ma, secondo quanto riferito dal locale Ufficio del Genio Civile la stessa sarebbe rinnovabile ; attualmente l'area concessa risulta occupata da una parte di materiale lavorato della fallita, che verrà descritto e stimato in seguito.**
