TRIBUNALE DI PALMI

Consulenza tecnica d'ufficio disposta nella procedura esecutiva n° 49/2023 R.G.Es. promossa da

01. **Premessa**

02. **Pignoramento p.e. n° 49/2023**, notificato il 07.07.2023

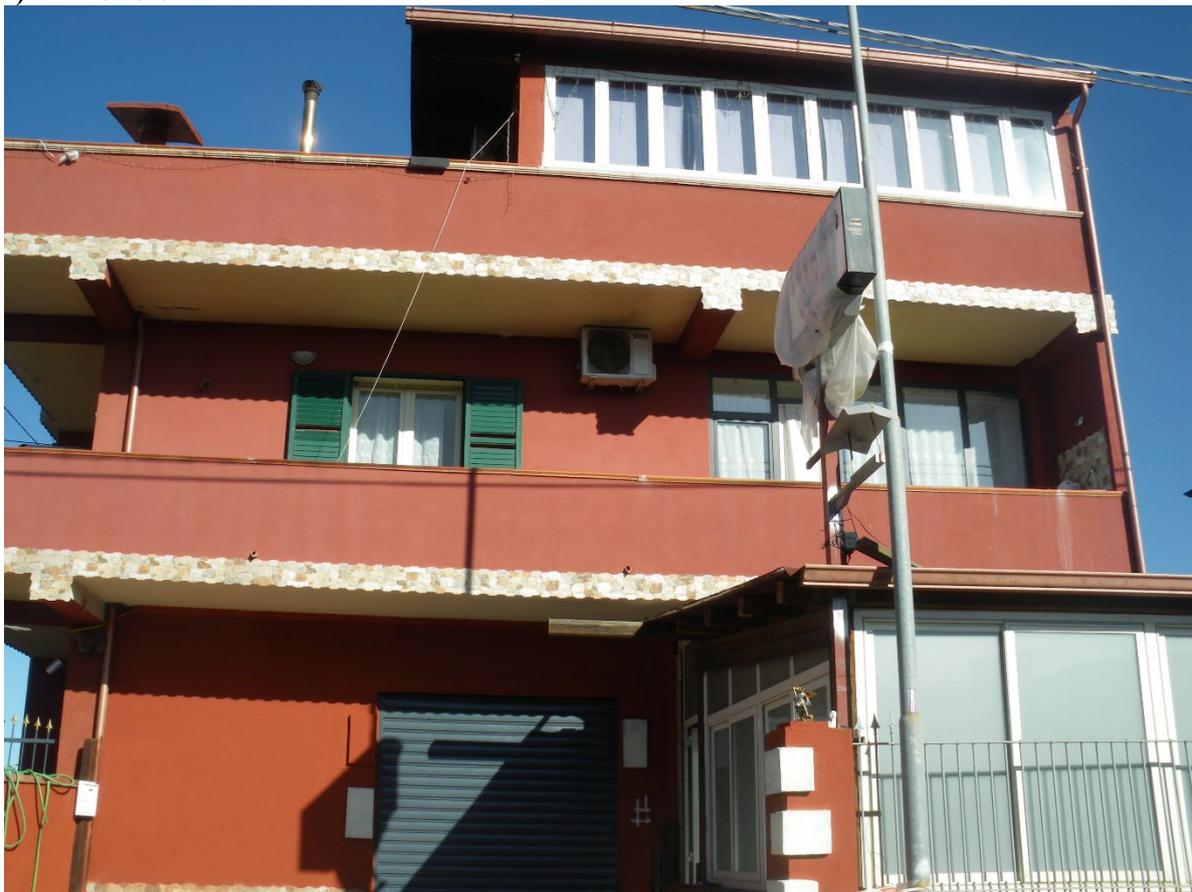
La configurazione dei luoghi propone, poi, la presenza di una veranda chiusa, interposta tra la facciata principale del fabbricato e la strada provinciale di accesso, costituita da pannelli in profilati metallici e vetri (vedasi foto n. 01), che non risulta assistita da alcuna autorizzazione amministrativa né evidenziata sulle planimetrie catastali. Tale manufatto deve ritenersi estraneo alla procedura, ancorché suscettibile di materiale eliminazione, per cui non se ne terrà conto in sede di stima.

Foto n. 01: Prospetto principale del fabbricato

- In sede di sopralluogo è stata, altresì, rilevata la presenza di una veranda chiusa a piano terra, antistante all'ingresso principale, costituita da struttura in precario (pannelli smontabili) che non risulta assistita da alcuna autorizzazione amministrativa. Di tale superfetazione non si terrà alcun conto in sede di stima in quanto trattasi di elemento non legittimato destinato alla rimozione.

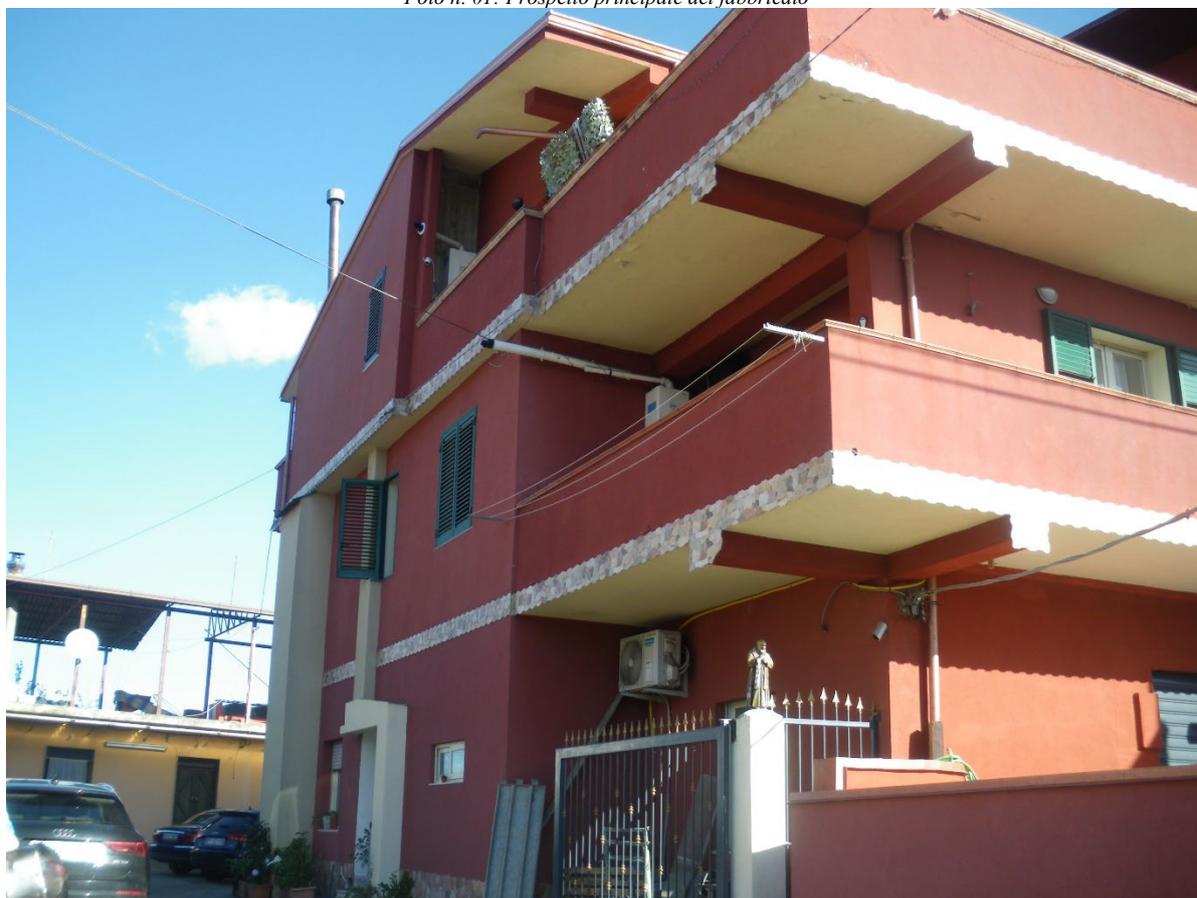
Foto n. 02: Prospetto laterale del fabbricato

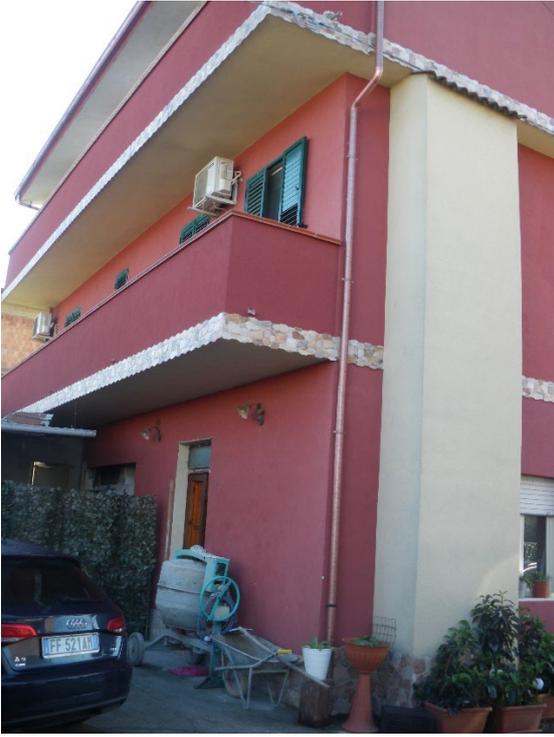
Foto n. 03: Prospetto posteriore del fabbricato

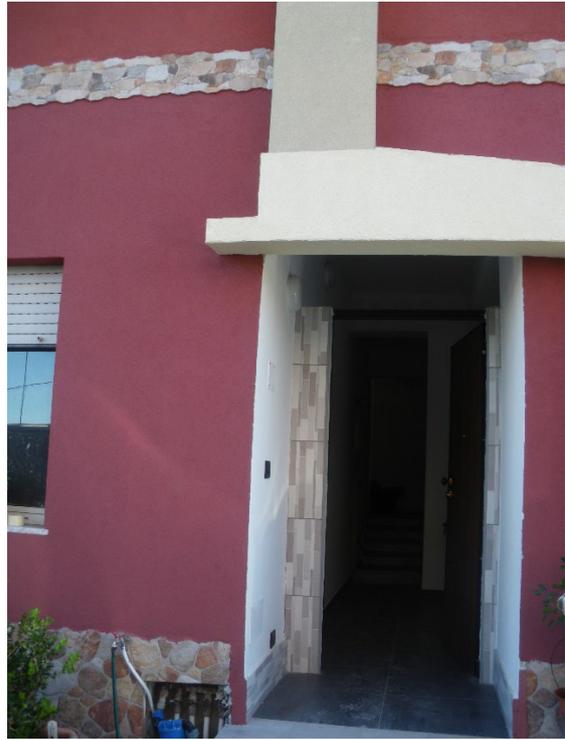
Entrambe le porzioni immobiliari de quibus rispecchiano fundamentalmente la configurazione planimetrica riportata negli elaborati di accatastamento, sia per quanto concerne l'assetto distributivo sia per quanto riguarda le dimensioni degli ambienti, per cui si rimanda alle planimetrie allegate per la completa contezza delle porzioni immobiliari all'attenzione. Solo per la porzione residenziale (sub 4) si rileva una variazione sulla facciata principale, dove si registra l'arretramento della parete della cucina, con conseguente diminuzione del volume e della superficie utili, mentre in corrispondenza delle porzioni accessorie a piano terra si rileva l'apertura di una porta e la realizzazione di un corridoio a servizio autonomo dei locali accessori (foto nn. 04 e 15).

Foto n. 04: Ingresso autonomo ai locali accessori sub 4

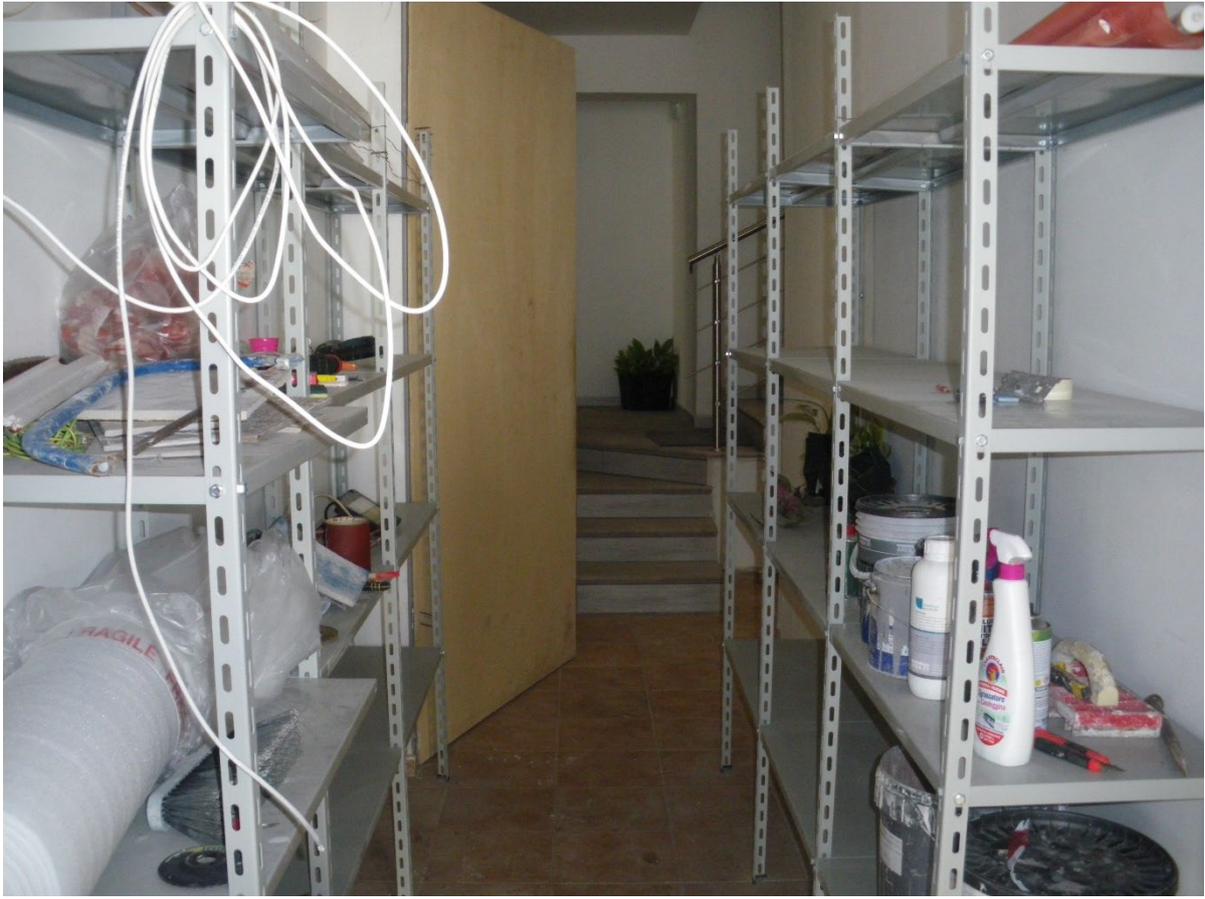
La porzione destinata ad appartamento residenziale presenta finiture accurate nei locali a primo piano, mentre nei locali accessori a piano terra, già destinati a cantina e ripostiglio, sono stati riscontrati in corso lavori di manutenzione, privi di autorizzazioni amministrative, che non consentono allo stato di accertarne le finalità.

Foto n. 15: corridoio in difformità locali accessori sub 4 (lotto 02)

- Espletamento procedura di sanatoria presso il Comune di Rizziconi per legittimare le difformità del realizzato rispetto alle previsioni di progetto, ivi comprese quelle risultanti dagli interventi di manutenzione in corso, che non risultano allo stato autorizzati;
- Espletamento procedura per il rilascio della dichiarazione di agibilità;
- Espletamento della procedura di aggiornamento catastale, presso l'Agenzia del Territorio, per adeguare le planimetrie di accatastamento.
