TRIBUNALE DI NAPOLI NORD

RELAZIONE DI STIMA

Procedura Esecutiva Immobiliare n° **137/2020 R.G. Esec.**

Esperto Stimatore Dott. Arch. **TOBIA GAETA**

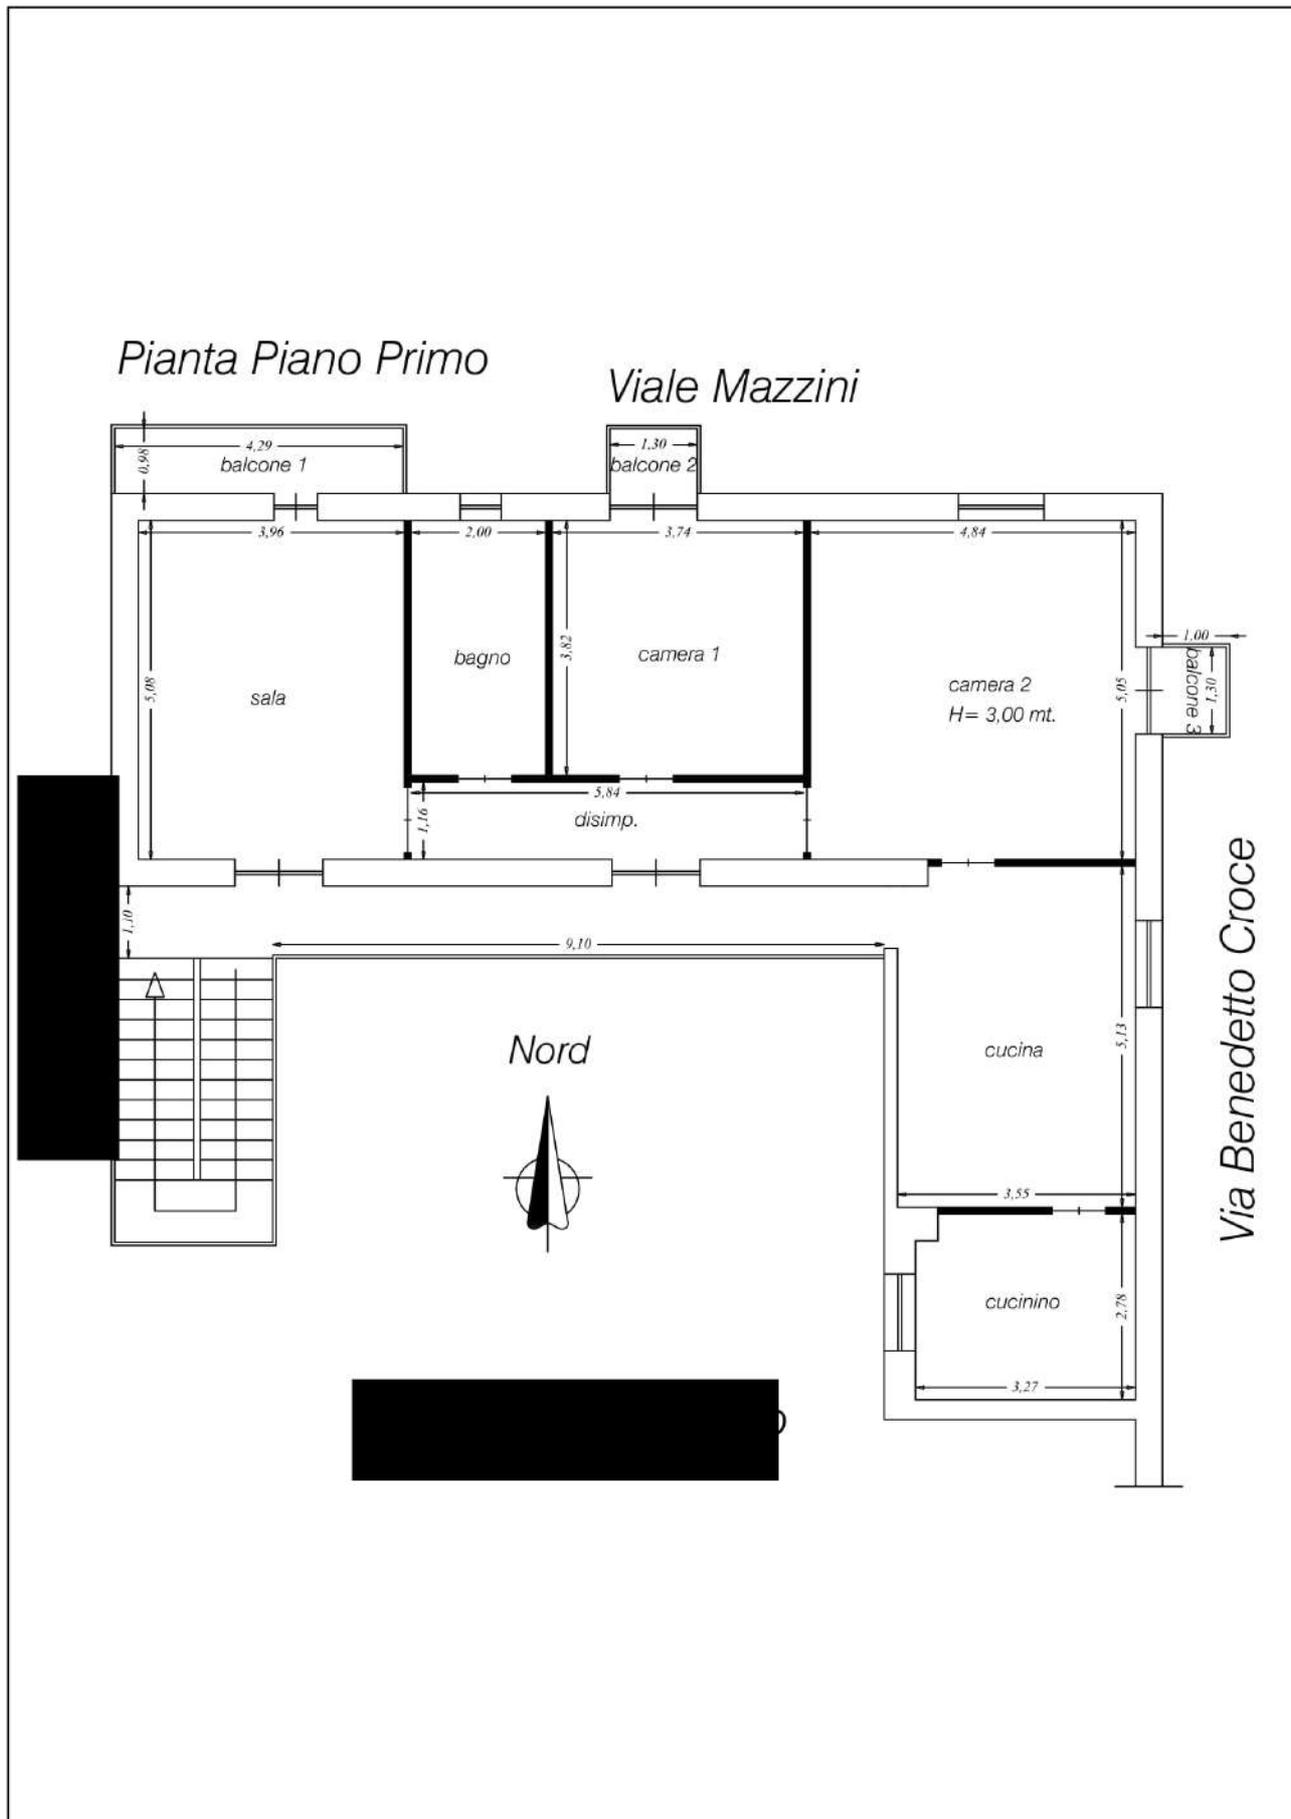
RIELABORAZIONE PLANIMETRIA CATASTALE

La planimetria catastale è stata dallo scrivente rielaborata così com'è stata realizzata e disegnata in "illo tempore", questo però non ha evitato le citate deformazioni dovute alle copie cartacee e al fatto che il tecnico incaricato dell'accatastamento è stato alquanto superficiale e impreciso. L'evidente mancanza di allineamento e perfetta sovrapposizione è da considerarsi accettabile.

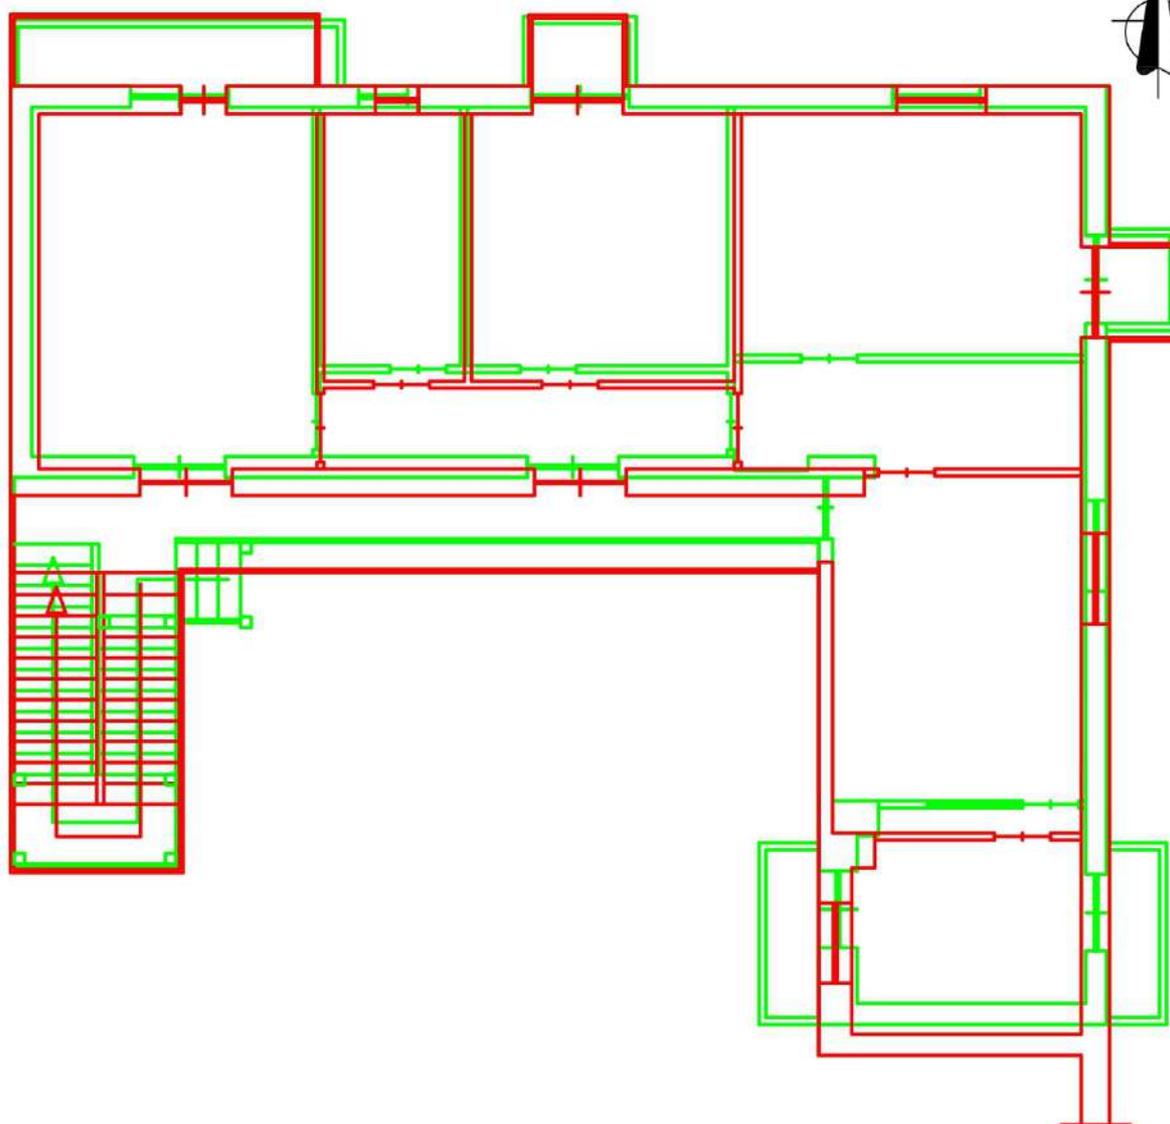
SOVRAPPOSIZIONE PLANIMETRIA CATASTALE E PLANIMETRIA REALE

Dalla sovrapposizione della planimetria dello stato reale dei luoghi (*in verde*) – elaborata dallo scrivente a seguito del rilievo metrico effettuato in fase dei vari accessi – e la planimetria catastale (*in rosso*), tenendo in considerazione le inevitabili deformazioni dovute alle copie catastali che determinano una mancanza di allineamento delle planimetrie sovrapposte, sono emerse le seguenti difformità:

1. diversa ampiezza della porta/finestra di accesso dalla camera (*letto 1*) al balcone verandato;
2. diversa posizione della tramezzatura tra la camera (*letto 3*) e il soggiorno;
3. dimensione diversa della scala esterna di accesso al piano primo con presenza di altra piccola rampa con 3 gradini;
4. mancanza dei balconi (*balcone 3 e balcone 4*); trasformazione da finestra a porta/finestra di accesso al balcone di affaccio dalla cucina sul cortile interno (*balcone 4*); presenza di nuova porta/finestra di accesso al balcone di affaccio dalla cucina su via Benedetto Croce (*balcone 3*).

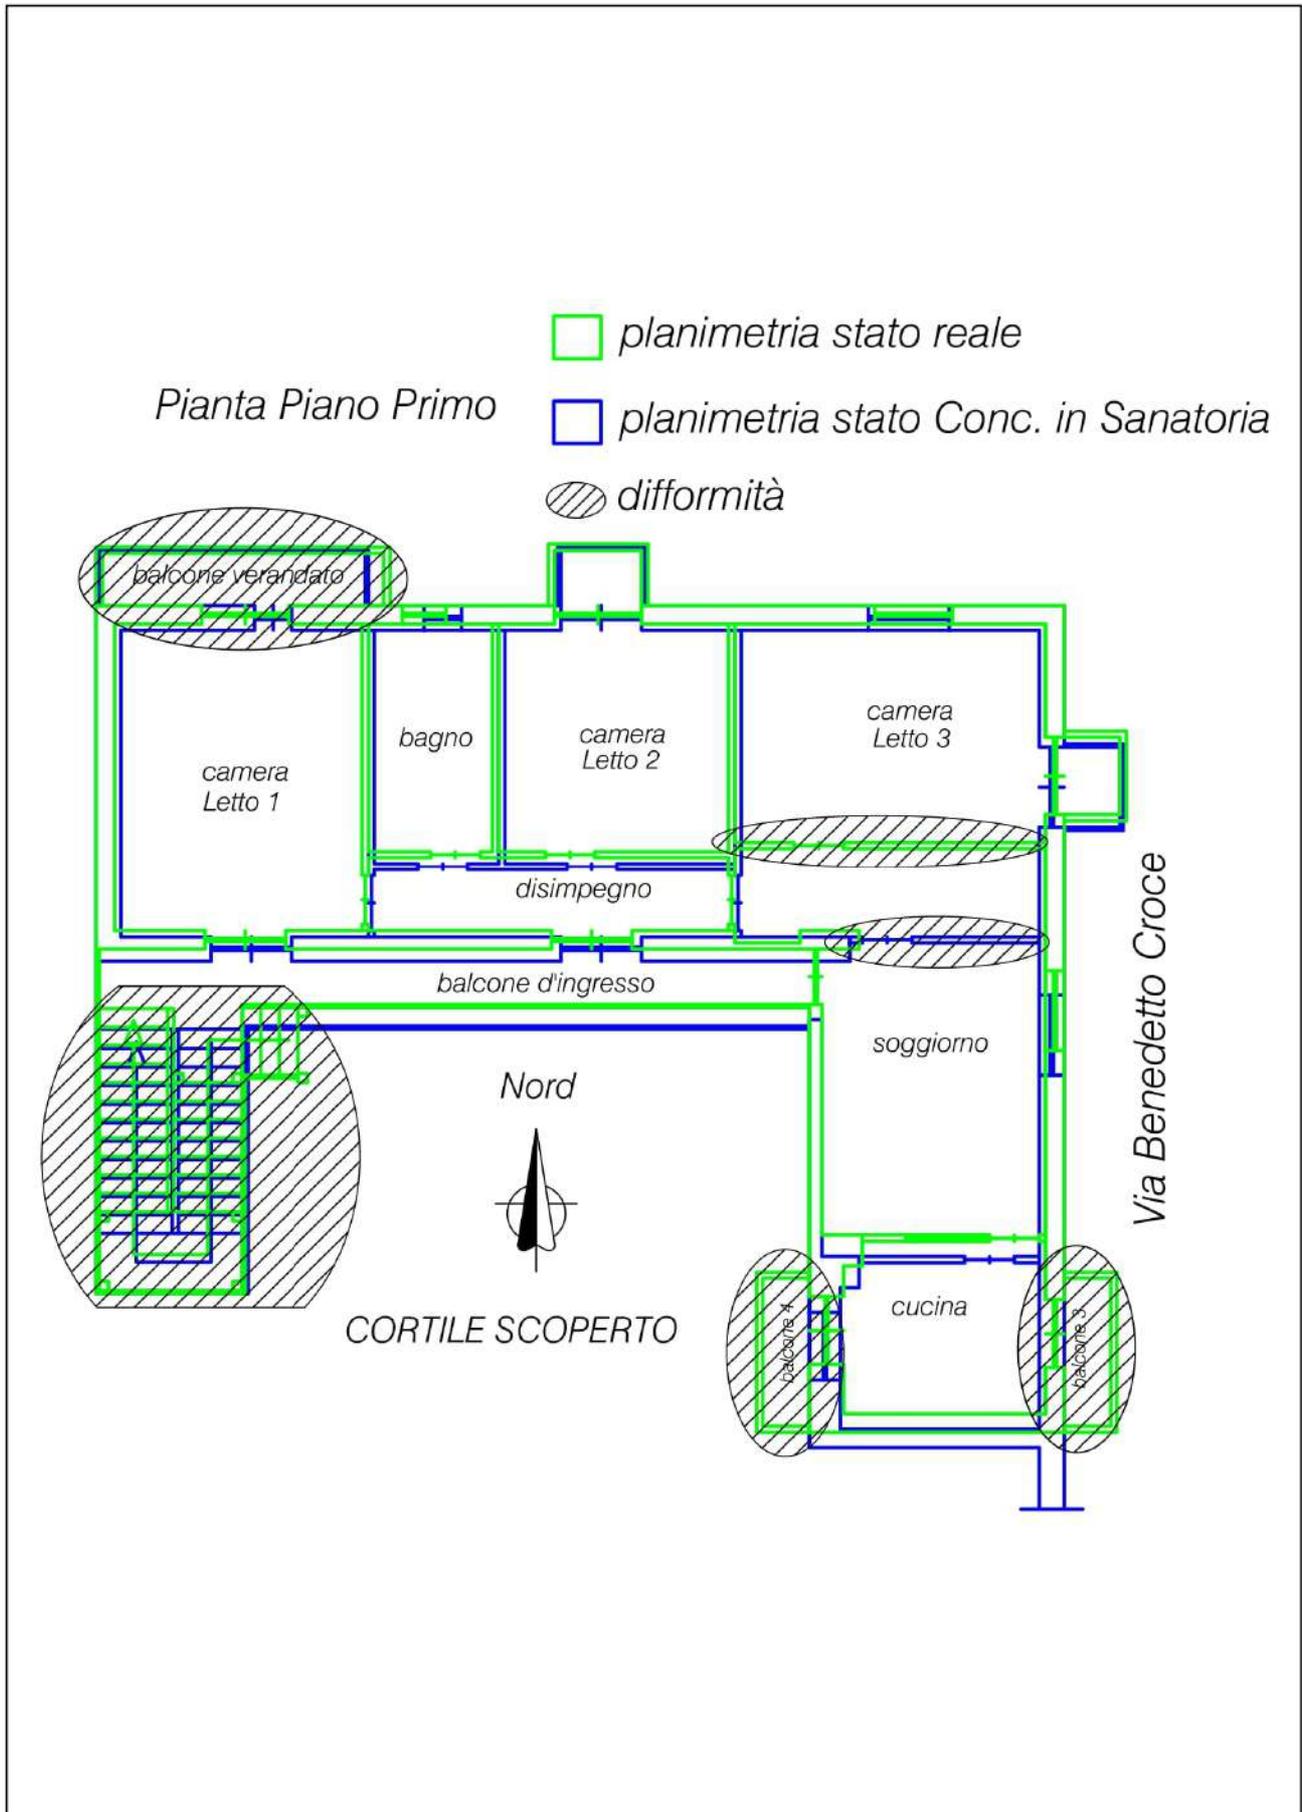
SOVRAPPOSIZIONE PLANIMETRIA STATO REALE
E CONCESSIONE IN SANATORIA N. 392 DEL 17.02.2006 CON DIFFORMITÀ

1. diversa ampiezza della porta/finestra di accesso dalla camera (*letto 1*) al balcone verandato;
2. Chiusura del balcone con struttura fissa in vetro e alluminio (*balcone verandato*) a determinare una nuova volumetria – *vedi foto*;

3. diversa posizione della tramezzatura tra la camera (*letto 3*) e il *soggiorno*;
4. dimensione diversa della scala esterna di accesso al piano primo con presenza di altra piccola rampa con 3 gradini;
5. copertura della scala esterna con struttura in legno lamellare e tegole (la scala risulta sempre aperta e quindi non fa volumetria - *vedi foto*);

7. trasformazione da finestra a porta/finestra di accesso al balcone di affaccio dalla cucina sul cortile interno (*balcone 4*);
8. presenza di nuova porta/finestra di accesso al balcone di affaccio dalla cucina su via Benedetto Croce (*balcone 3*).

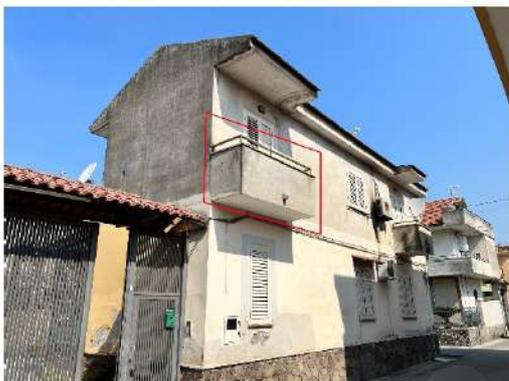
balcone 3

6. presenza di due balconi (*balcone 3 e balcone 4*);
