**PROCEDURA ESECUTIVA IMMOBILIARE R.G.ES. 301/2022**

**RELAZIONE TECNICA D'UFFICIO**

Relazione di Consulenza Tecnica d'Ufficio redatta dall'architetto Lepore Francesco Paolo nella procedura esecutiva R.G. 301/2022 promossa dalla [REDACTED]

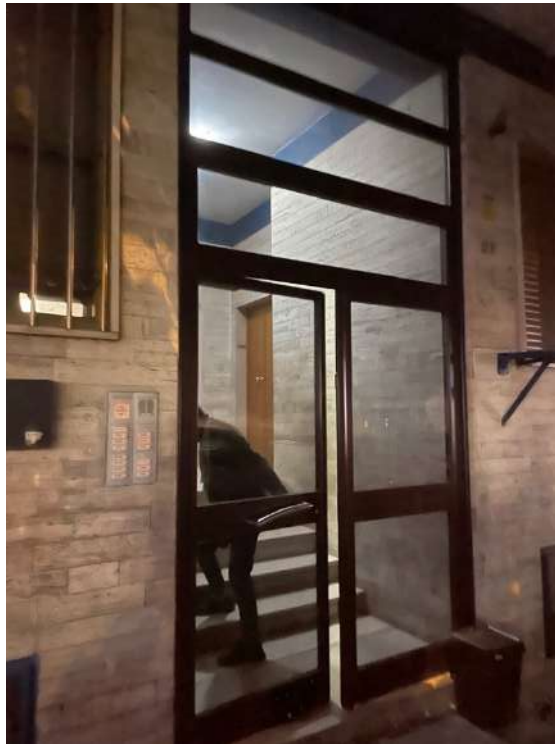
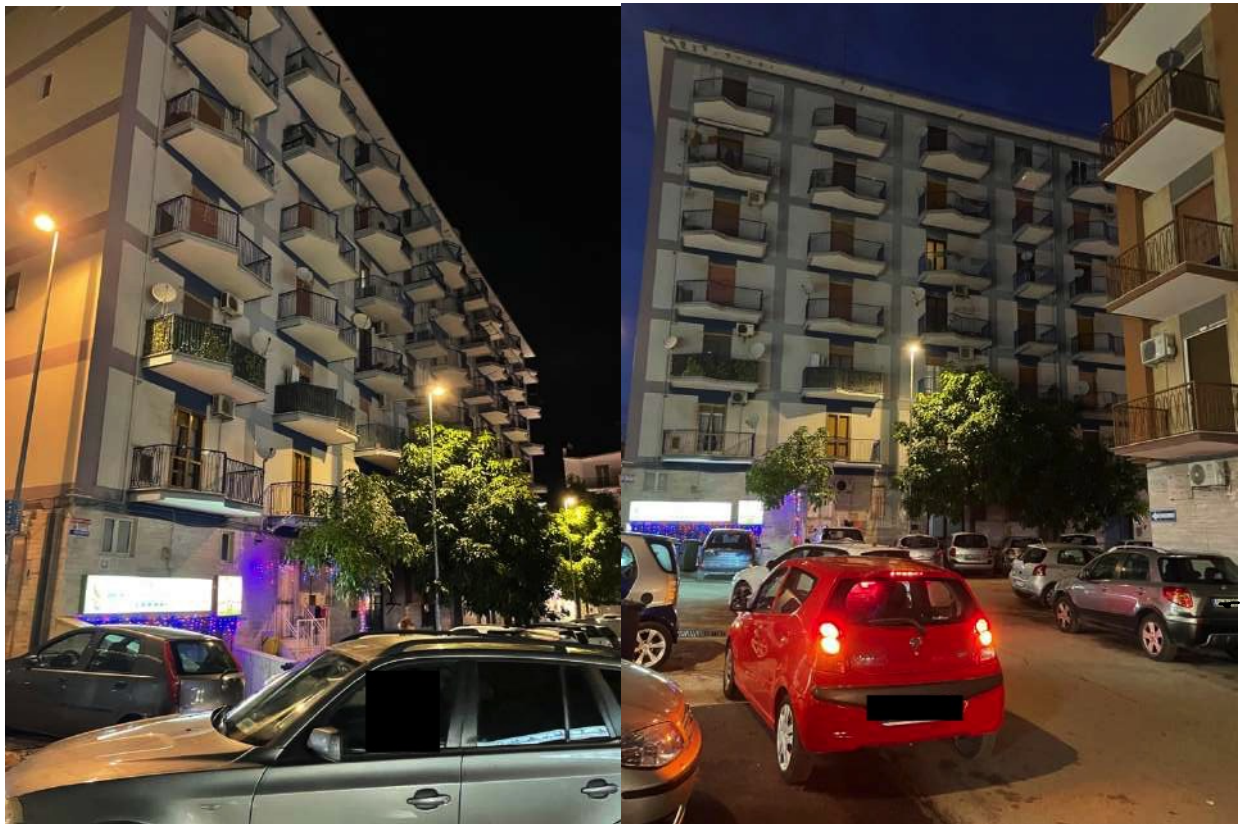
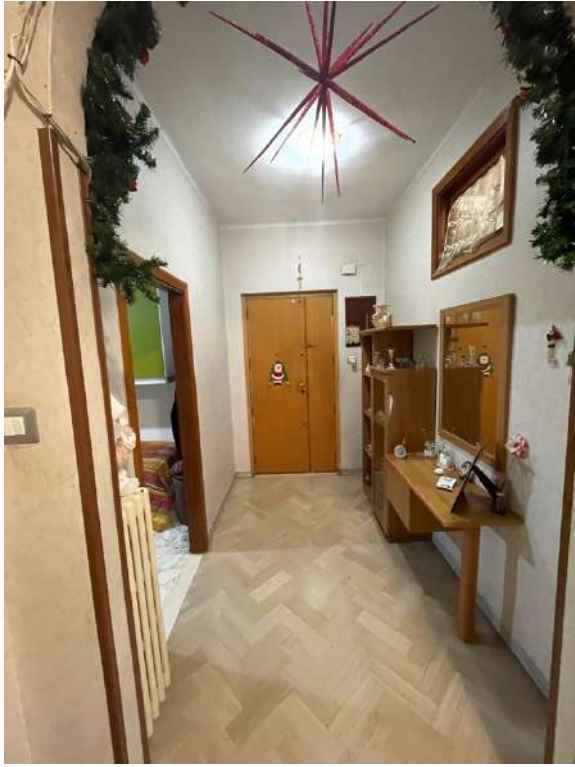
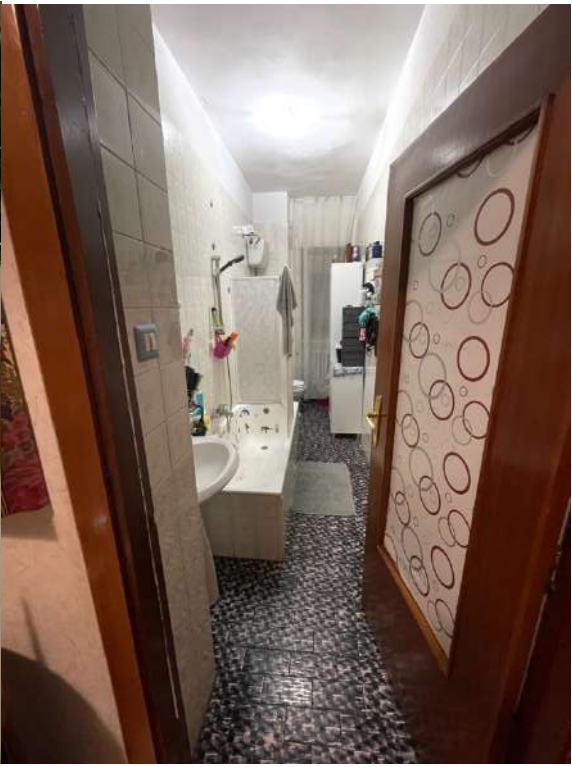
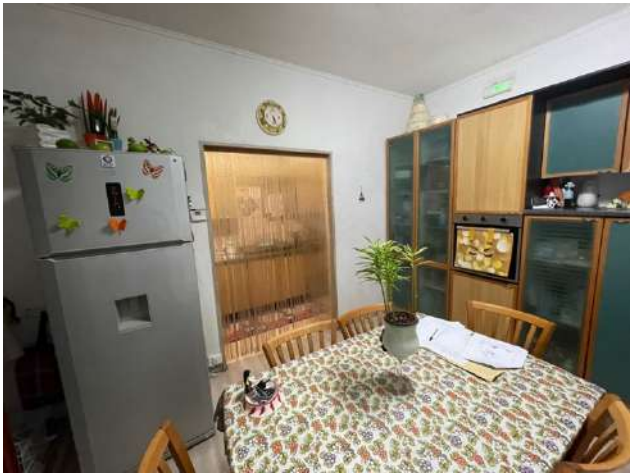
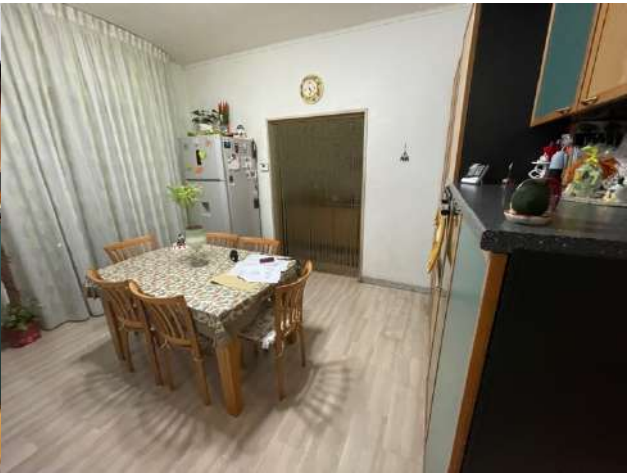
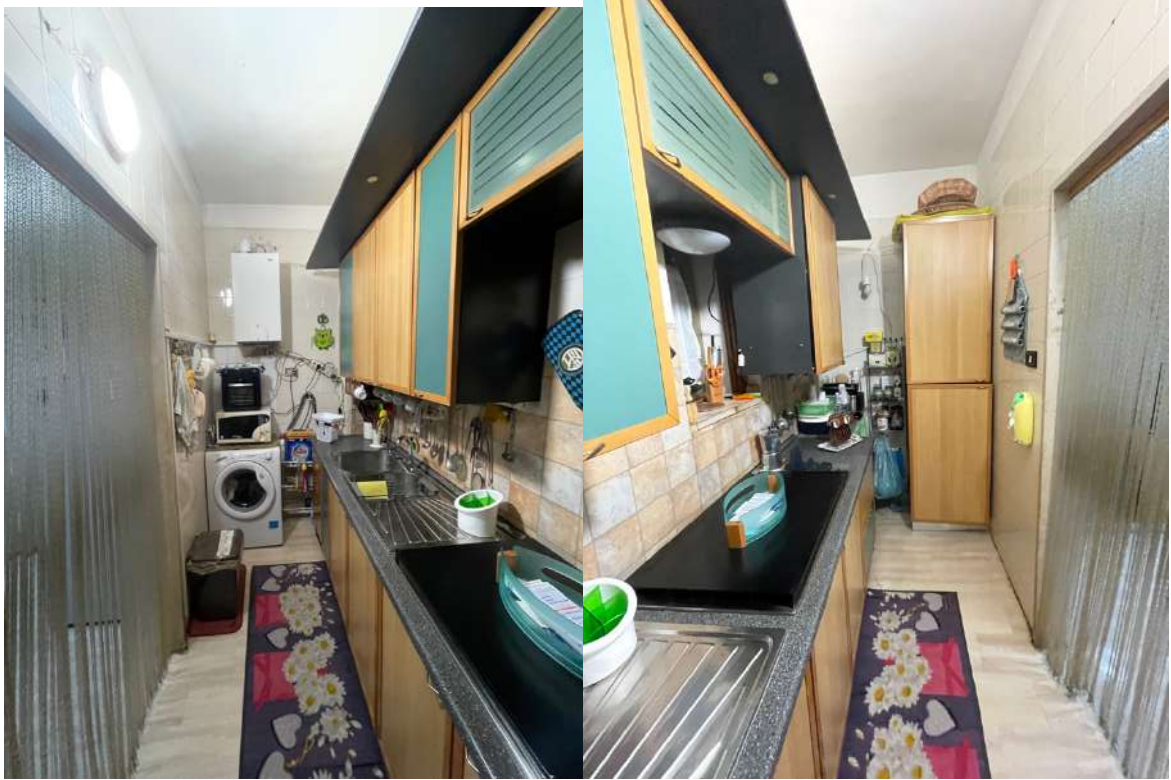
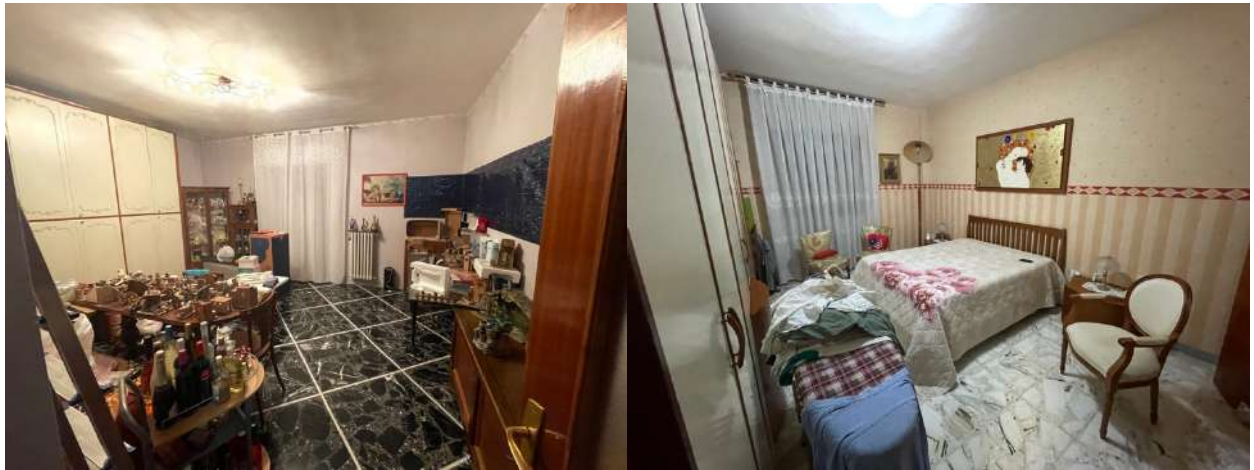
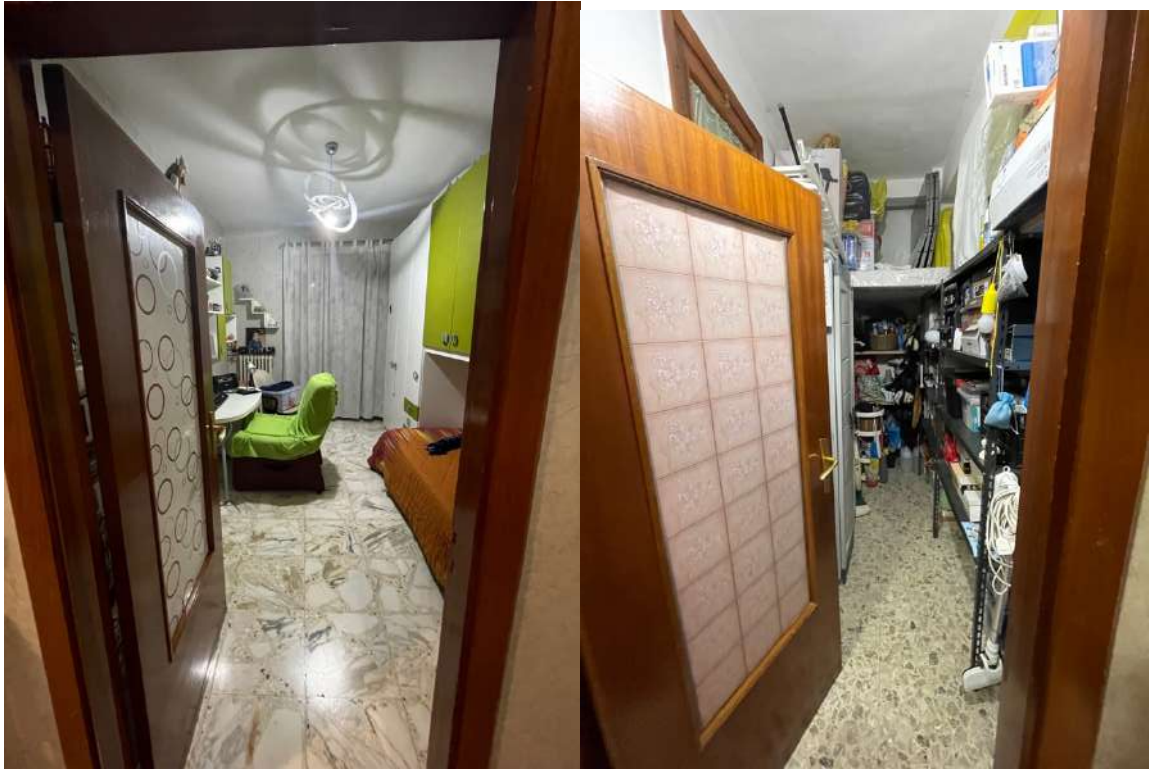
**IMMOBILE 3**  
**Via Pasubio 2 Manfredonia**

**3)**-Manfredonia Via Pasubio 2/F, 2 piano foglio 143 part. 4926 sub 9 cat. A/3 clas-

Via Pasubio e tre lati con altre proprietà. La struttura è in laterocemento.

L'impianto termico è a caldaia. Dai rilievi effettuati in sede di sopralluogo, **non vi**

**è corrispondenza tra il catastale e il rilevato.** (All.2–All.3–All.4–All.10).

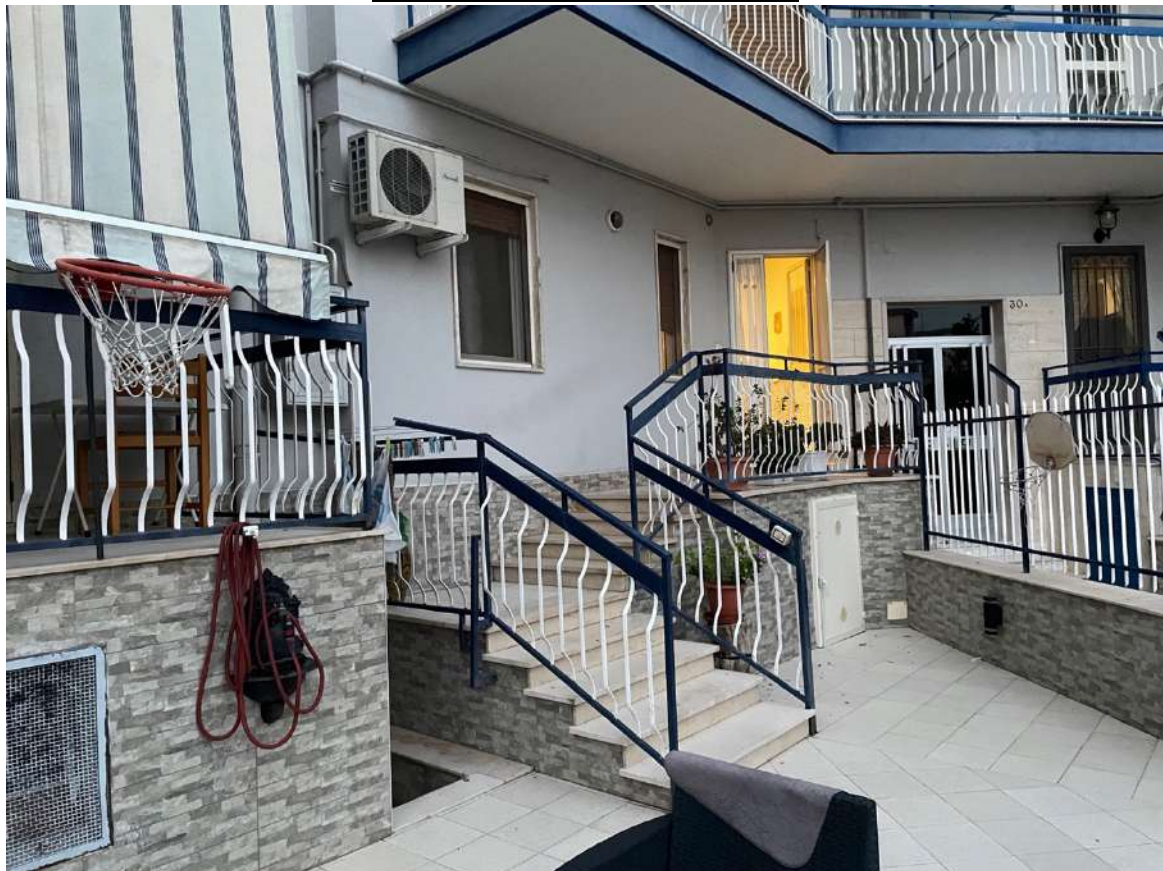
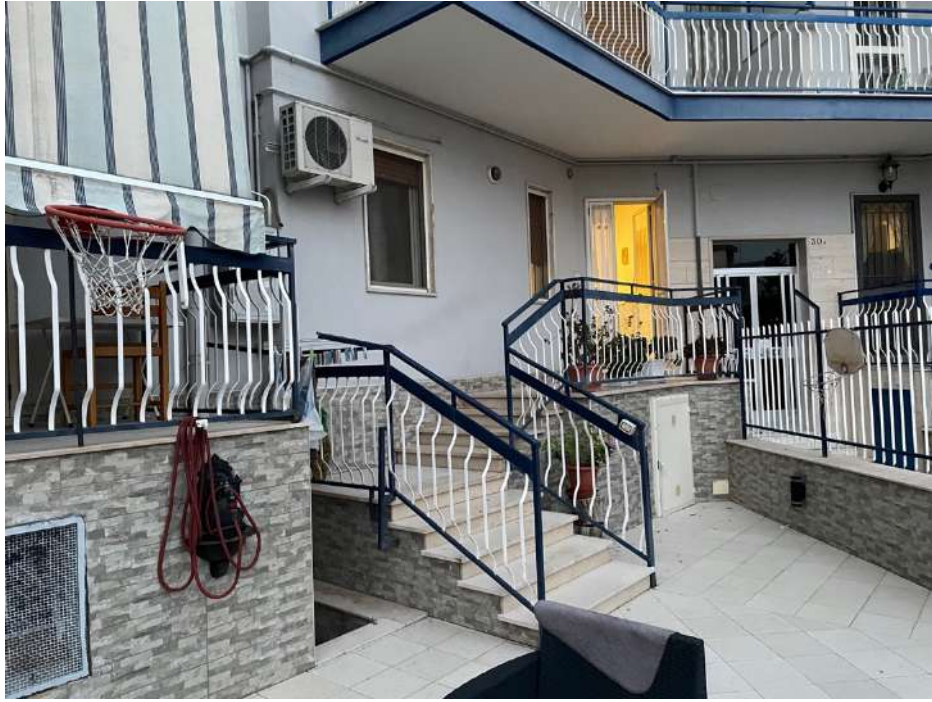
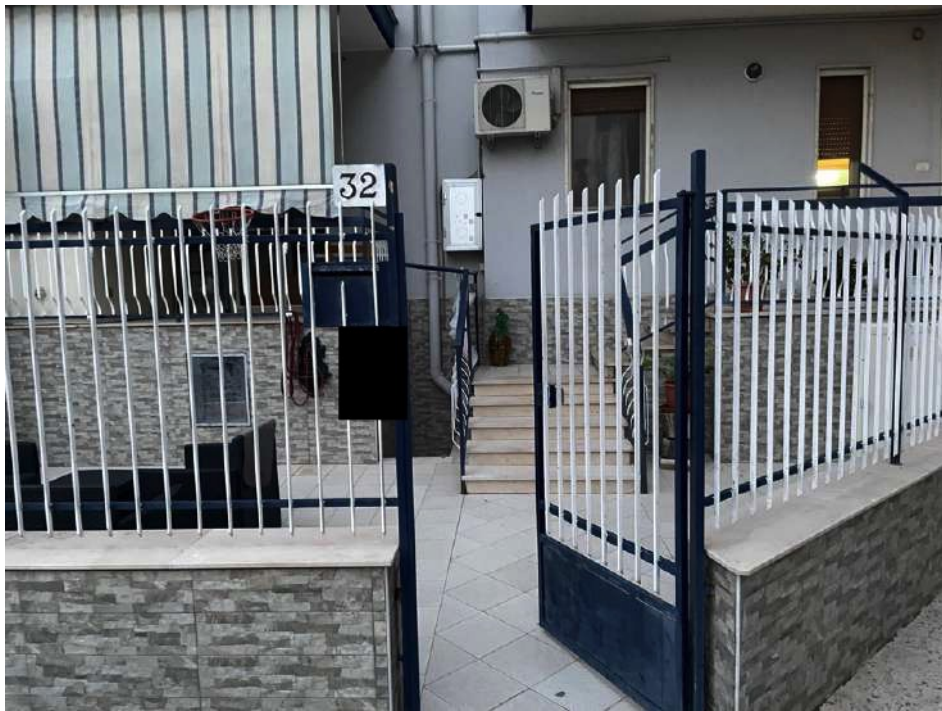
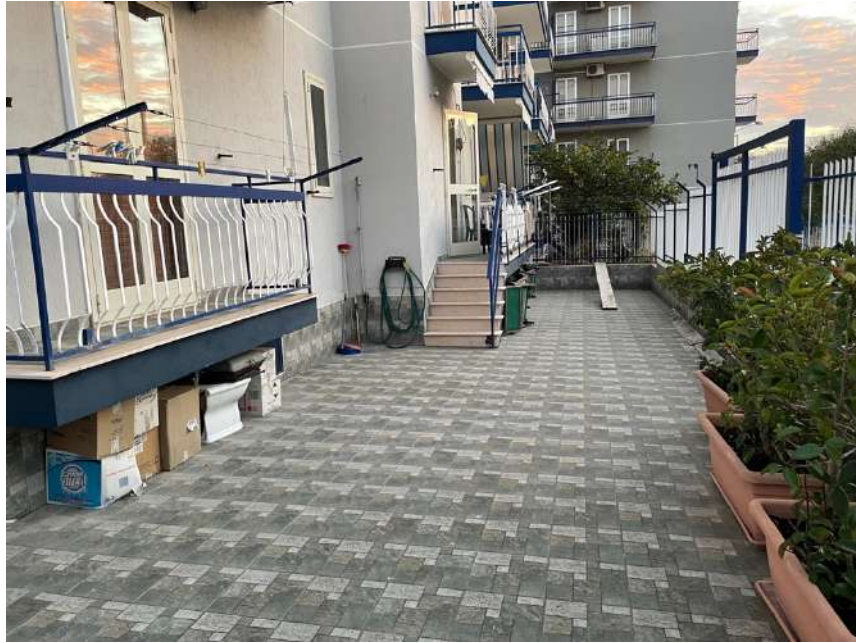
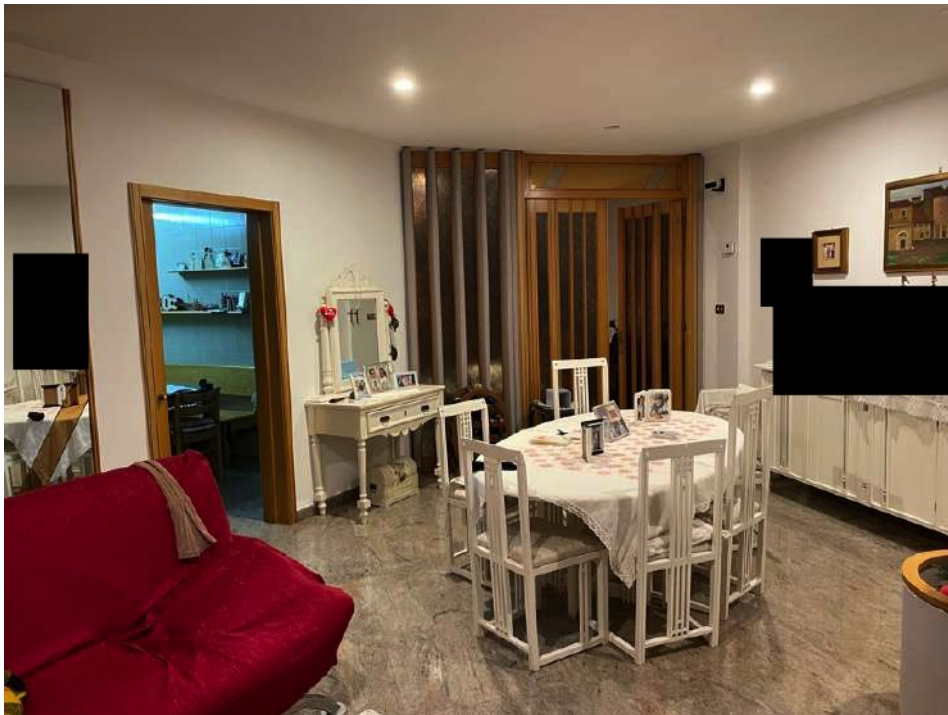
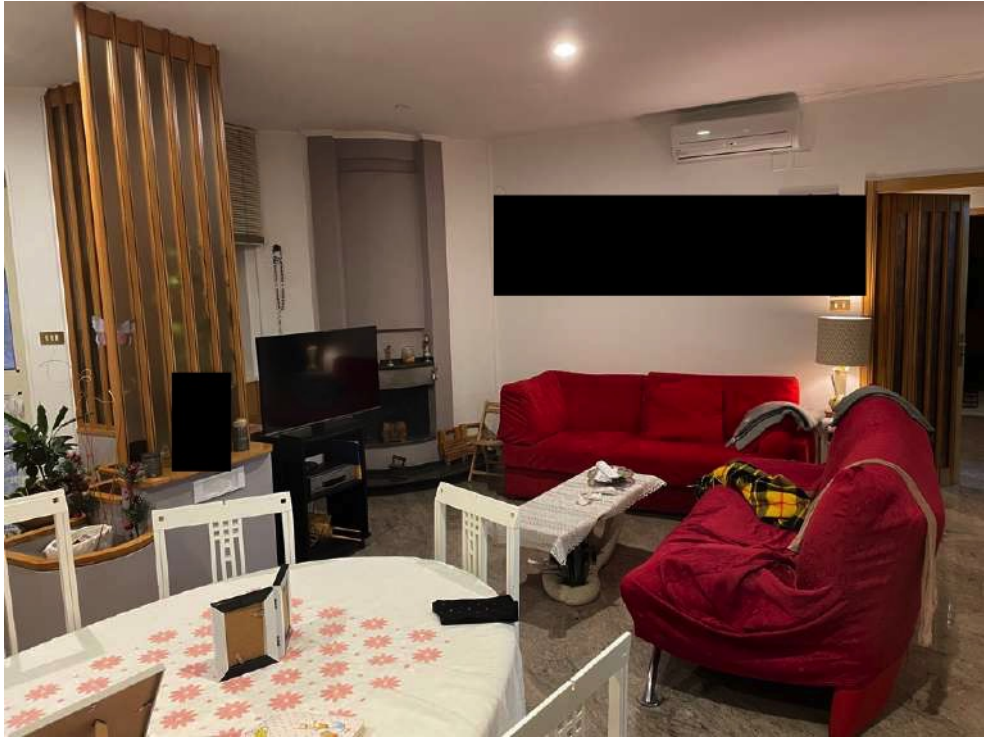
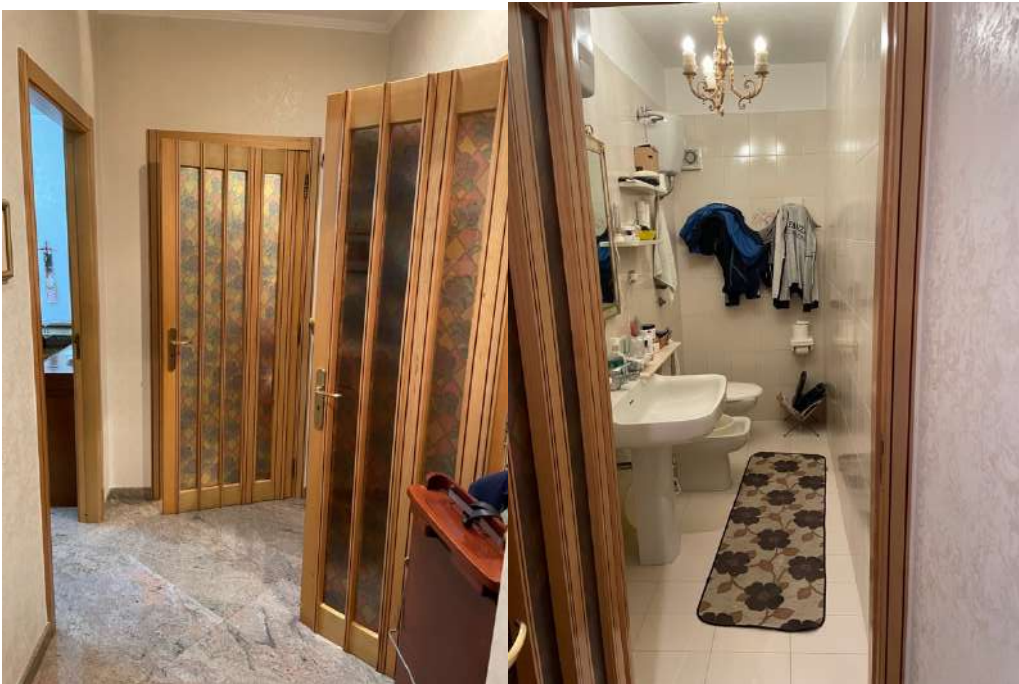
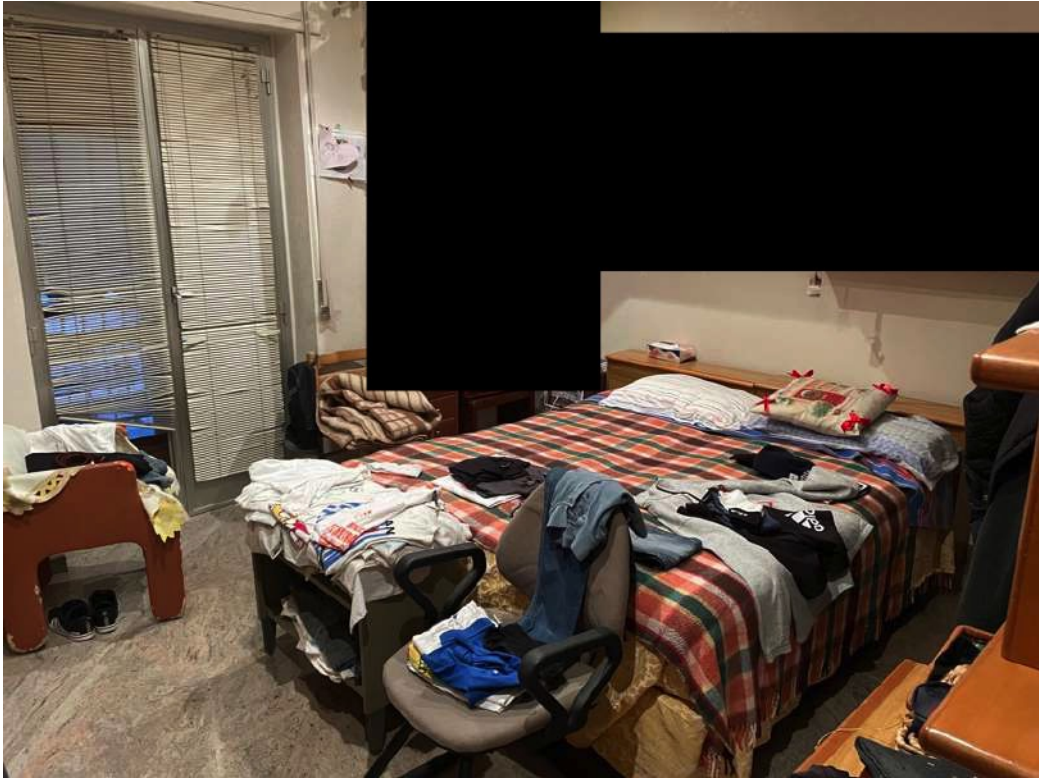
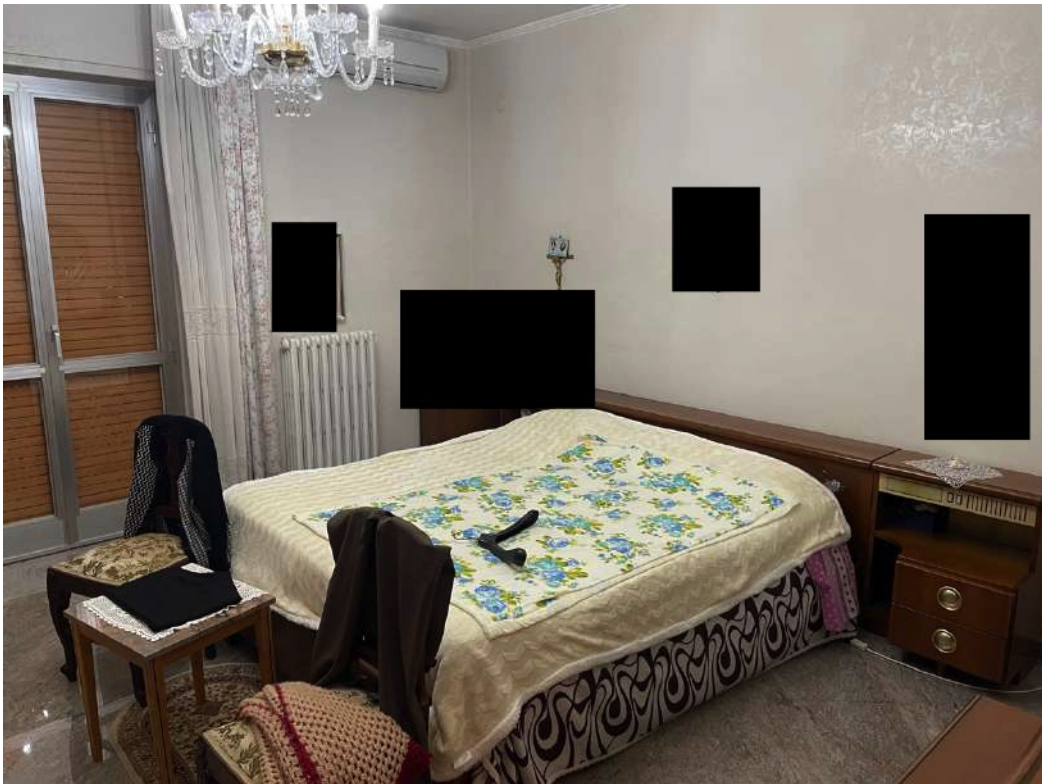
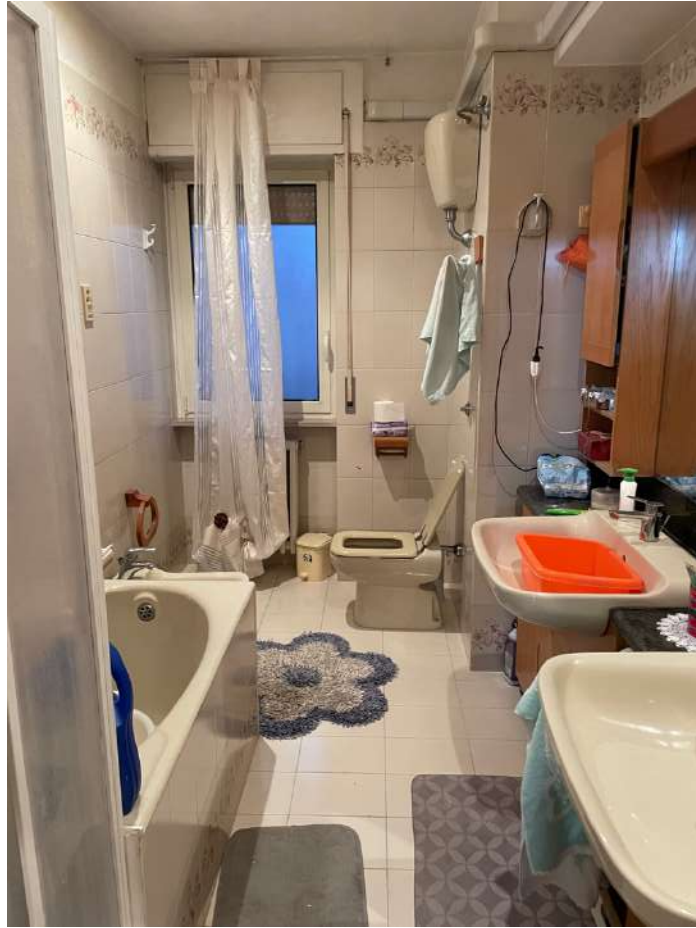
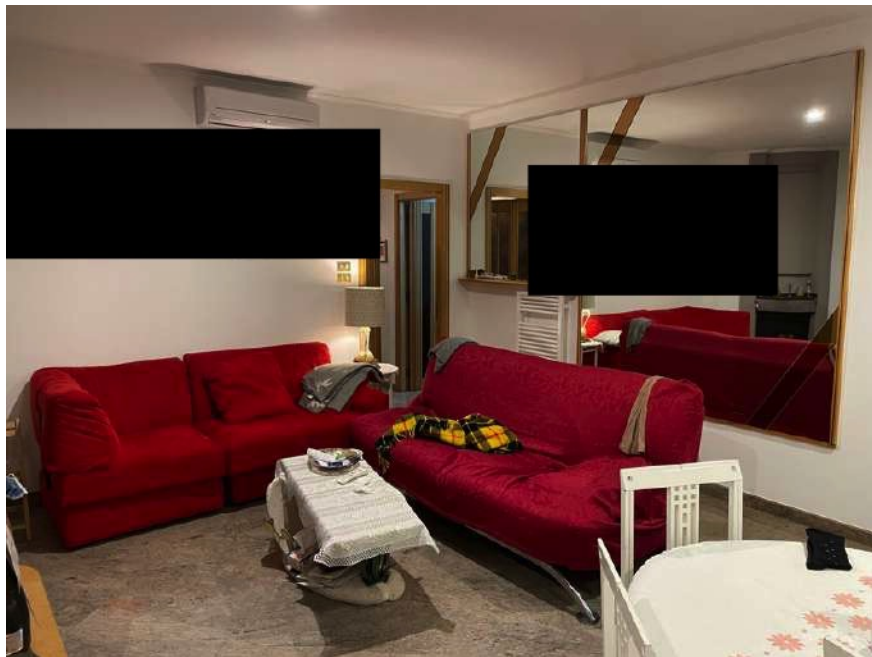
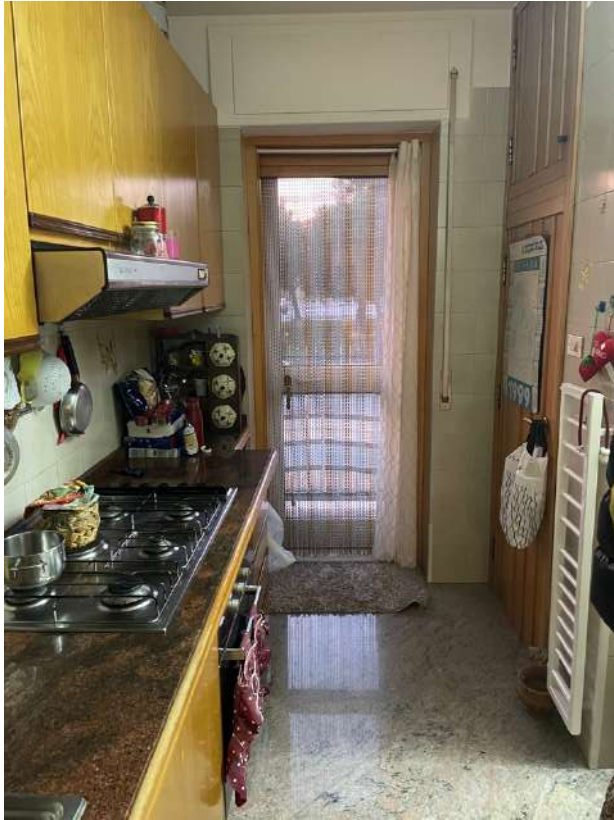
**IMMOBILE 4**  
**Via Altamura 32 Manfredonia**

classe 3 consistenza vani 7 superficie 160 mq rendita €. 704,96; Trattasi di immobile adibito a civile abitazione al piano terra. Si accede dal giardino esterno e percorrendo alcune scale balcone si accede al piano rialzato dell'appartamento.

L'appartamento presenta una finitura interna di tipo economico e popolare (pavimenti rivestimenti porte ecc. ecc.) ed è costituito da ingresso/soggiorno, tre camere, cucina e due bagni. Confina da un lato con Via Altamura e due lati con altre proprietà. La struttura è in laterocemento. L'impianto termico è a caldaia. Dai rilievi effettuati in sede di sopralluogo, **vi è corrispondenza tra il catastale e il rilevato.** (All.2–All.3–All.4–All.11).
