TRIBUNALE DI TERMINI IMERESE
SEZIONE ESECUZIONI IMMOBILIARI

RELAZIONE DI CONSULENZA TECNICA D'UFFICIO

R.G. Es. Imm. n. 165/2016

Il diritto reale oggetto di pignoramento corrisponde al diritto di piena proprietà riguardante un appezzamento di terreno ricadente in territorio di Bolognetta in contrada Roccabianca-Scozzari. Titolare della piena proprietà è la sig.ra ~~Faiella~~ nata a ~~Palermo~~ il ~~28-07-1990~~, codice fiscale: ~~FAI~~, in forza dell'atto di acquisto del 20 ottobre 2010 notaio ~~Salvatore Di Roberto di Palermo~~, rep. 37464.

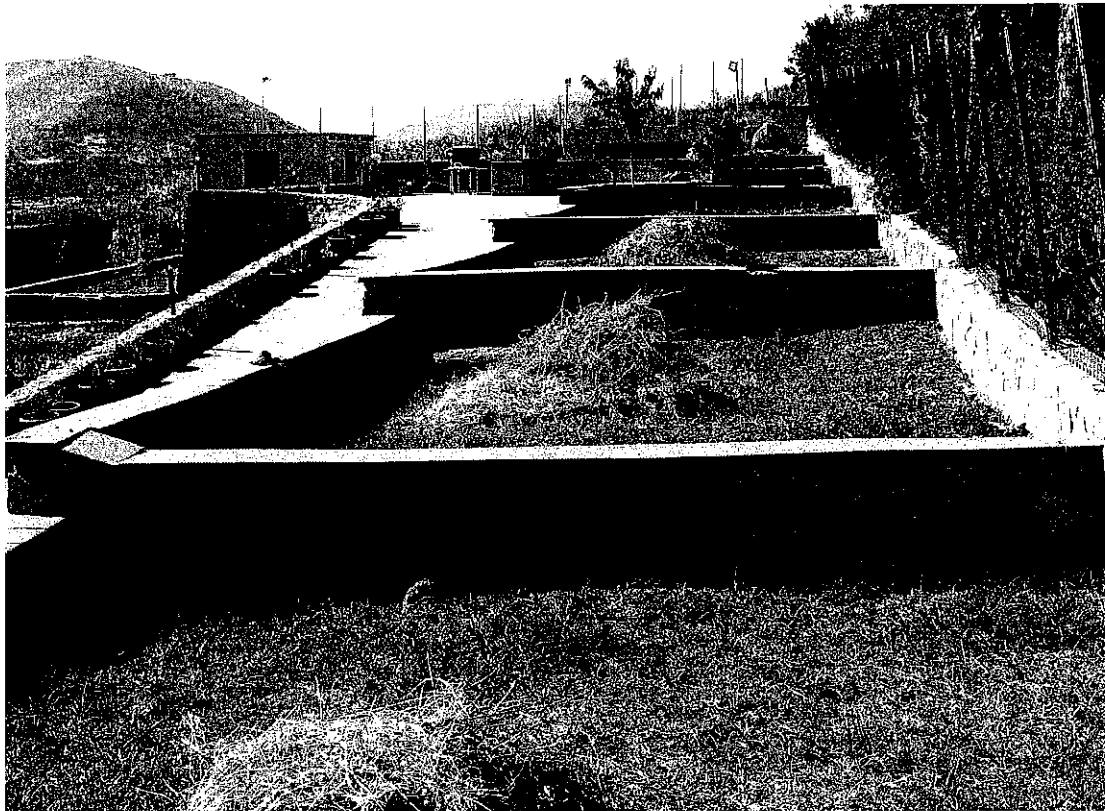
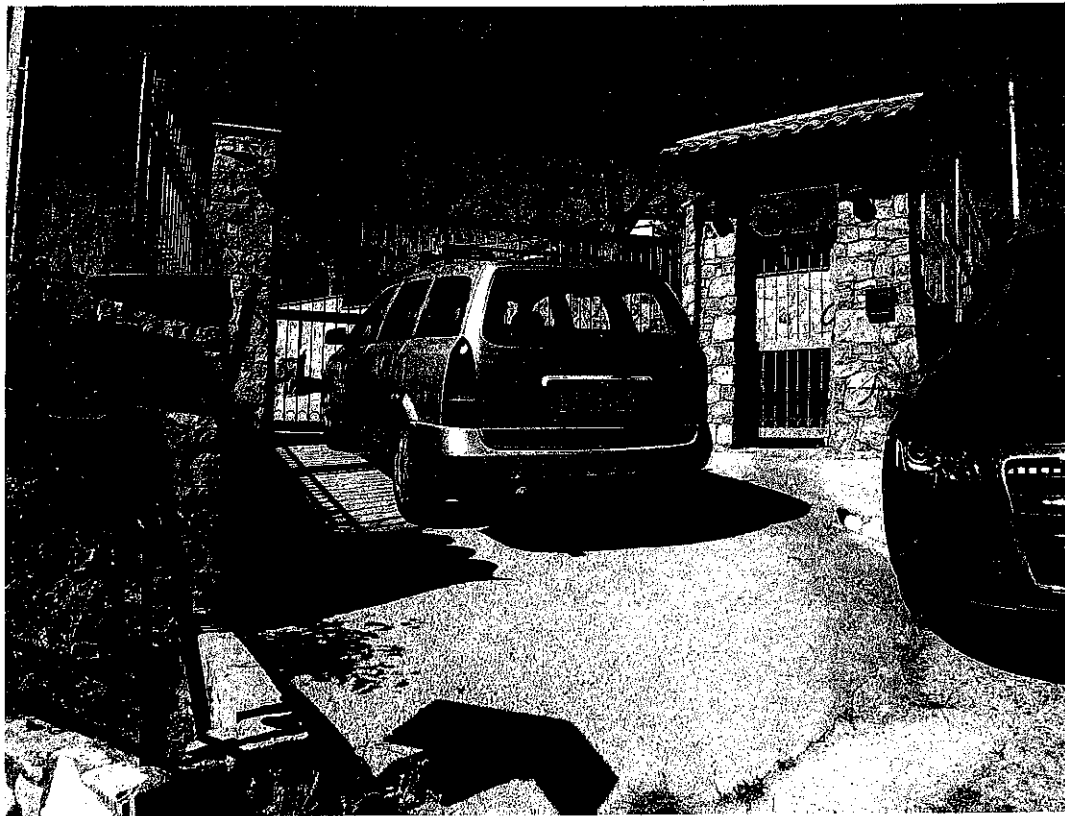
E' raggiungibile attraverso una stradella interpodereale ampia m 4 circa che si diparte dalla strada statale 121 (Palermo-Agrigento), a sud del centro abitato di Bolognetta e alla distanza di circa 800 metri da questo. La stradella conduce al fondo dopo un percorso di m 300 circa.

Il fondo prospetta a sud su tale stradella di accesso con un fronte di m 18 circa, il lato opposto che guarda a nord è lungo, sulla base dei riferimenti sopra riportati anche m 18, mentre i lati ad andamento nord-sud sono in media lunghi circa m 60.

Si tratta di terreno nudo, senza soprassuolo, fatta eccezione di una palma alta m 2.50, e n. 2 giovani piante di fruttiferi.

Di recente sono stati eseguiti interventi di sistemazione in quota che hanno modificato l'originaria giacitura, che era in pendenza a degradare da est verso ovest.

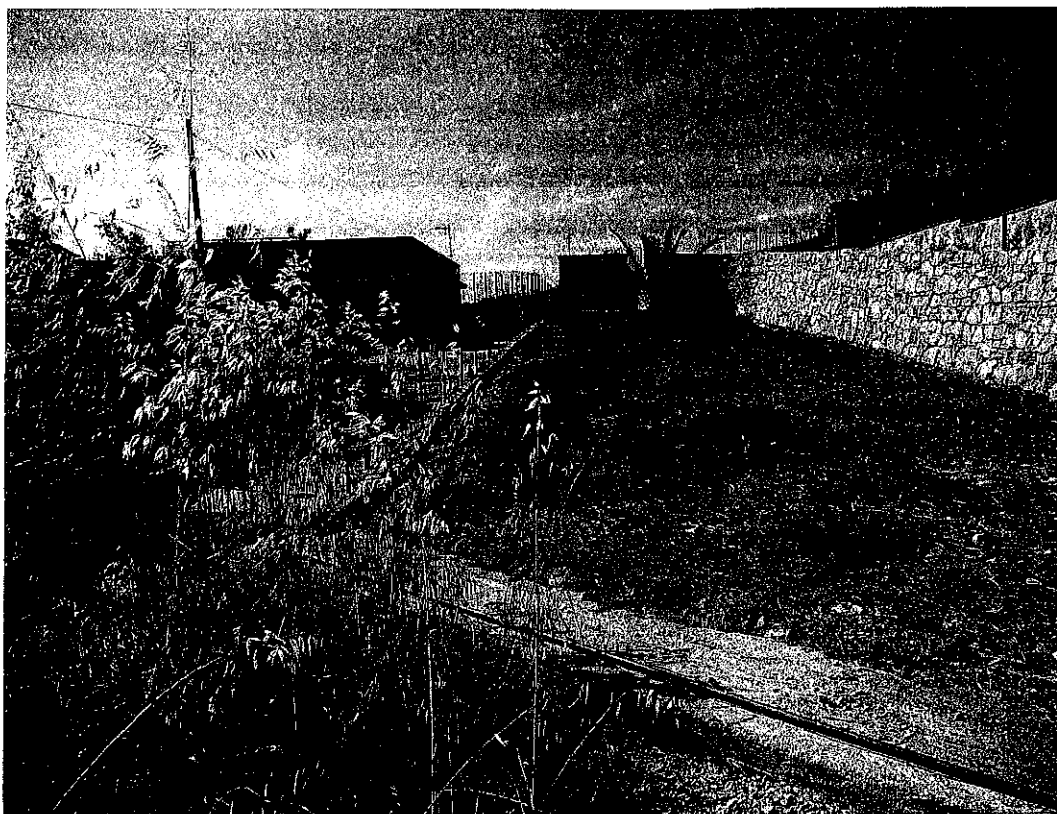
In particolare sono stati qui realizzati manufatti e opere di sistemazione, ben rappresentate nell'allegata planimetria (all. n. 3) che riproduce lo stato reale dello stesso terreno e precisamente:

- lungo la stradella interpoderale è stato realizzato un muretto, di altezza variabile, in conglomerato cementizio rivestito in pietra e sormontato da inferriata. Esso è interrotto da due cancelli in ferro: uno ampio m 4, ad apertura scorrevole, che dà accesso carrabile al fondo ed immette nella stradella interna con pavimentazione in conglomerato cementizio, l'altro ampio m 1 circa che dà accesso pedonale e posto a monte del primo. Entrambi i cancelli sono sostenuti da pilastri pure in conglomerato cementizio armato e rivestiti in pietra.
- Una stradella interna al fondo, con fondo come detto in conglomerato cementizio, ampia m 4 e lunga complessivamente m 45 circa, in due tratti, il primo, quello in prossimità

dell'accesso, ad andamento obliquo di circa m 12, il secondo da sud verso nord, parallelo quindi ai lati lunghi, di m 33 circa. Quest'ultimo conduce ad uno slargo pure con pavimentazione in conglomerato cementizio.

- In corrispondenza di tale slargo, e pertanto nella parte più lontana del fondo rispetto all'accesso sulla stradella interpoderale, è stata realizzata una cisterna semi-interrata, in conglomerato cementizio armato avente dimensioni di m 8 x m 6 circa ed un'altezza stimata entro terra di circa m 1.70 e fuori terra di circa cm 80 e complessivamente circa m 2.50.

- Muri di contenimento in conglomerato cementizio armato e rivestiti in pietrame. Ai lati della stradella sono stati realizzati, in particolare, muri di sostegno e contenimento dei terrapieni, uno a monte della stessa stradella, di altezza fuori terra compresa tra m 1 e m 3,50 circa che ne segue l'andamento nei due tratti che compongono la stradella (di m 12 in obliquo e m 33 rettilineo ad andamento nord-sud) ed uno a valle e a sostegno della stessa stradella, pure in due tratti e di altezza variabile e precisamente: il primo tratto, obliquo, di m 12 di lunghezza e m 1 in media di altezza, il secondo rettilineo ad andamento sud-nord di m 48 e alto da m 1 a m 3,5 circa.

- Inoltre, trasversalmente al muro lato monte della stradella, sono stati realizzati n. 5 tratti dell'altezza fuori terra di circa cm 50 e ciascuno dei quali lungo m 5 circa, in modo da formare delle grandi siepi pressoché rettangolari (come si vede in foto e nella planimetria all. n. 4).
