**TRIBUNALE DI CREMONA**

**PROCEDURA DI ESECUZIONE IMMOBILIARE R.G.E. N. 211/2022**

**RELAZIONE DI STIMA  
DELL'ESPERTO STIMATORE**  
*(art. 173 bis disp. att. c.p.c.)*

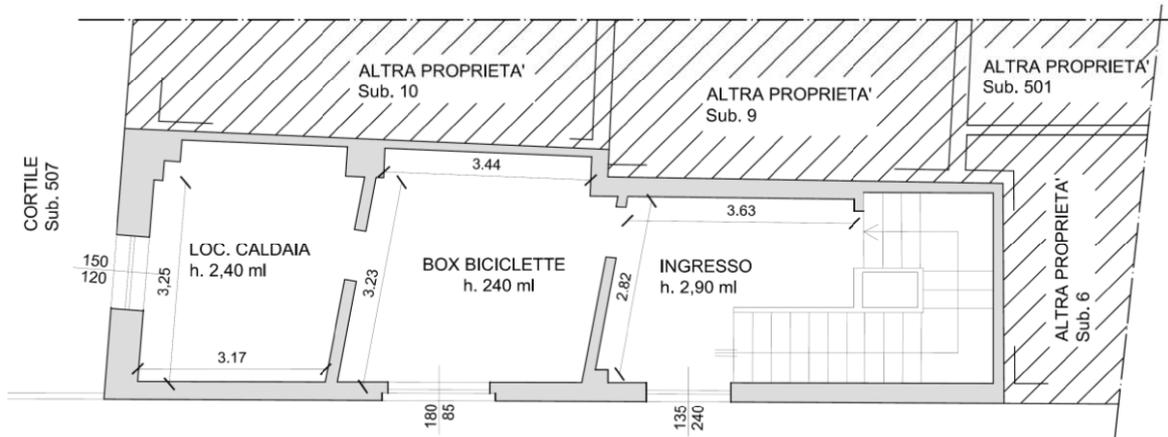
Planimetria piano terra

L'ambulatorio è ampio, articolato su un unico piano di circa 130,00 mq. Costituisce parte integrante il piano terreno costituito da ingresso, scala di accesso al piano primo, alcuni spazi accessori ed un locale nominalmente adibito a box biciclette.

I due piani sono così articolati :

Come può rilevarsi: il locale a piano terreno (sub. 12) che risulta accatastato quale box, in realtà è un locale ripostiglio-deposito / box biciclette, come il locale caldaia sempre a servizio dell'ambulatorio dentistico.
