TRIBUNALE DI POTENZA

RELAZIONE PERITALE ESPERTO ESTIMATORE

Procedimento n. 26/2020 R.G.E.

Immobili siti in Venosa - Loc. Piani di Camera - Vista aerea

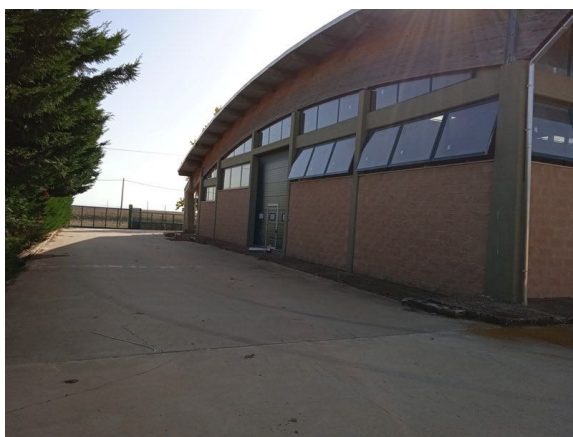
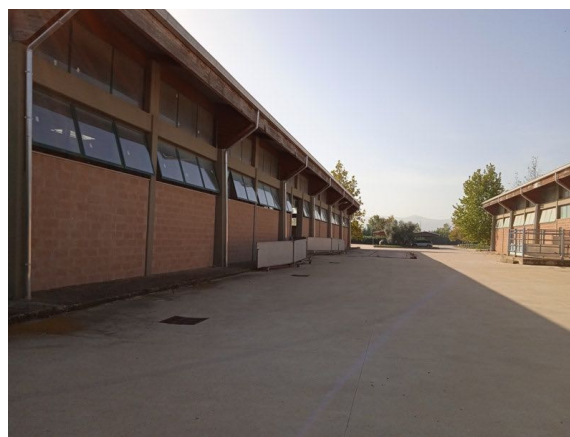
Vista esterna prospetti

L'edificio è realizzato con struttura portante costituita da pilastri in cemento armato che da un lato hanno una sezione ad elle rovesciata inclinata di 115° con il piano di campagna, e dall'altro lato hanno una sezione quadrata con sviluppo verticale trapezoidale.

Lo stato di conservazione e manutenzione è sufficiente. Occorre effettuare la manutenzione delle strutture il legno lamellare che, soprattutto nelle parti esterne presentano visibili deterioramenti. Infatti, le strutture in legno lamellare, soprattutto se esposte all'esterno e, quindi, alle intemperie, necessitano di un trattamento protettivo antimuffa e antifungicida, da effettuare in media ogni due tre anni. La mancanza di tali trattamenti può provocare, nel tempo, scollamenti delle lamelle e, di conseguenza, problemi statici alla struttura portante. E' necessaria anche la revisione della copertura.

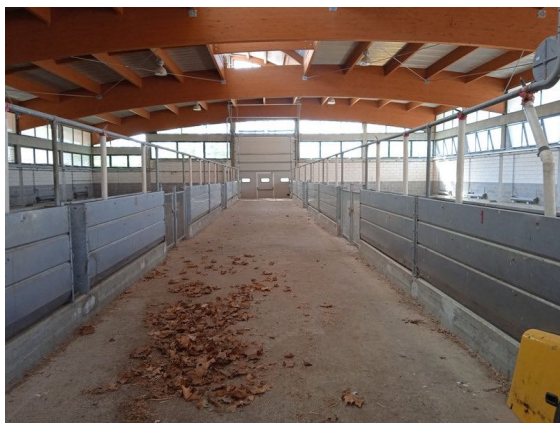
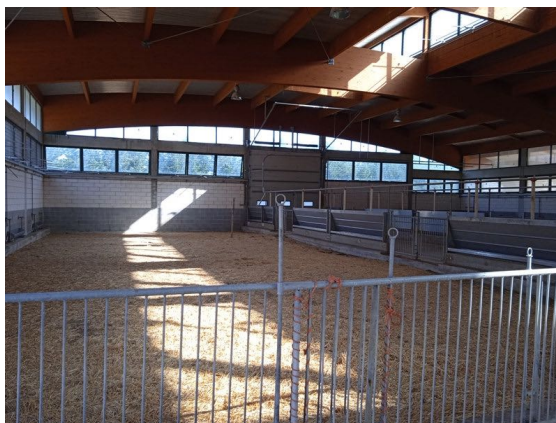
Inoltre, si segnala la necessità di revisione dell'impianto elettrico in quanto si è constatato, visionando alcuni pozzetti, il tranciamento di alcuni cavi dovuti alla presenza di roditori.

Fabbricato A - Vista interna

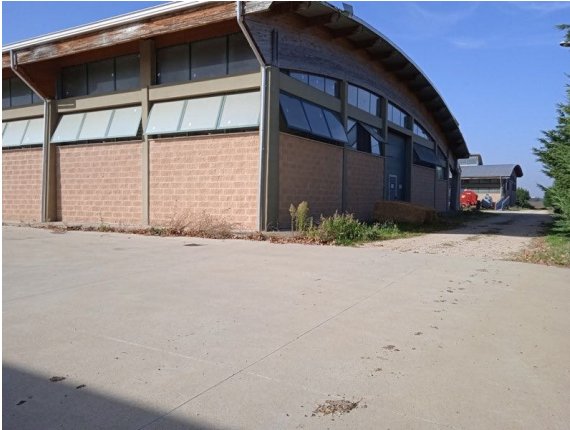
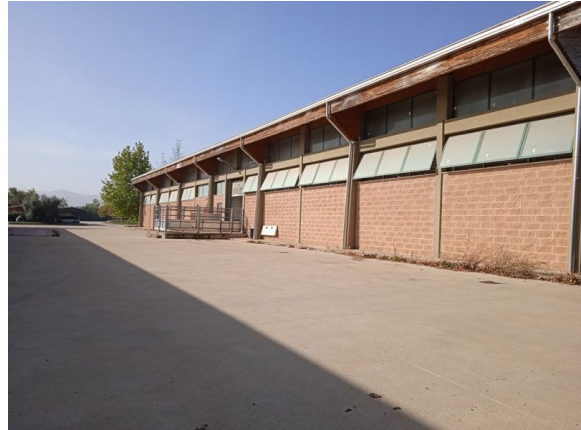
Vista esterna prospetti

L'edificio è realizzato con struttura portante costituita da pilastri in cemento armato che da un lato hanno una sezione ad elle rovesciata inclinata di 115° con il piano di campagna, e dall'altro lato hanno una sezione quadrata con sviluppo verticale trapezoidale.

Lo stato di conservazione e manutenzione è sufficiente. Anche in tale immobile, occorre effettuare la manutenzione delle strutture il legno lamellare che, soprattutto nelle parti esterne presentano visibili deterioramenti. Infatti, le strutture in legno lamellare, soprattutto se esposte all'esterno e, quindi, alle intemperie, necessitano di un trattamento protettivo antimuffa e antifungicida, da effettuare in media ogni due tre anni. La mancanza di tali trattamenti può provocare, nel tempo, scollamenti delle lamelle e, di conseguenza, problemi statici alla struttura portante. E' necessaria anche la revisione della copertura. Inoltre, si segnala la necessità di revisione dell'impianto elettrico in quanto si è constatato, visionando alcuni pozzetti, il tranciamento di alcuni cavi dovuti alla presenza di roditori.

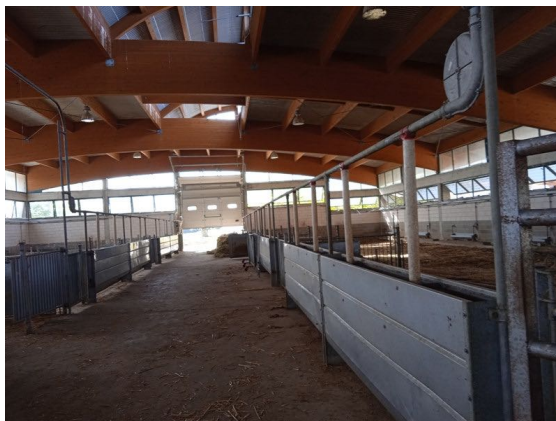
Fabbricato B - Vista interna

La stalla ha dimensioni interne di m 59,70 x 25,00, con una superficie netta di mq 1.492,50, mentre quella lorda è di mq 1.543,68. L'altezza interna è variabile da m. 3,55 a m 6,22. Il volume è pari a circa mc 7.350,00.

Lo stato di conservazione e manutenzione è sufficiente. Anche in tale immobile, occorre effettuare la manutenzione delle strutture il legno lamellare che, soprattutto nelle parti esterne presentano visibili deterioramenti.

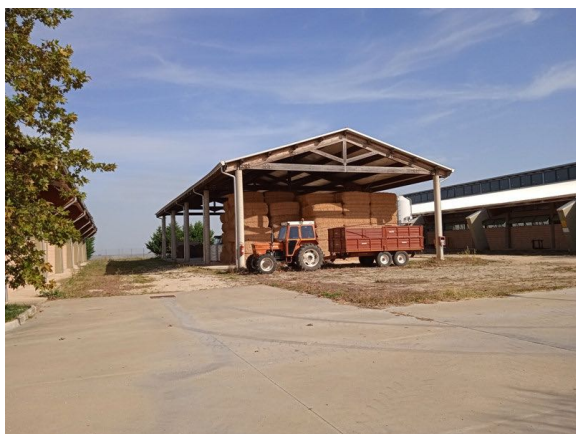
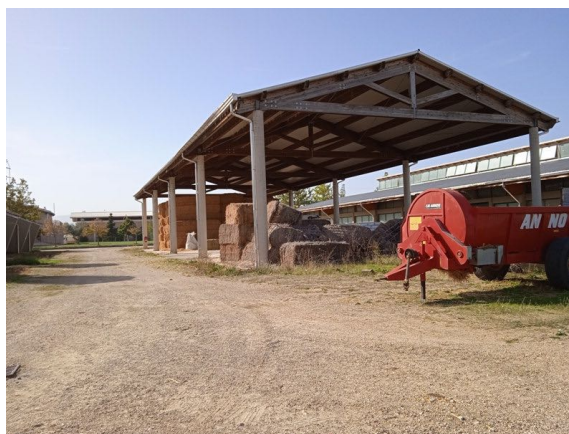
Vista tettoia

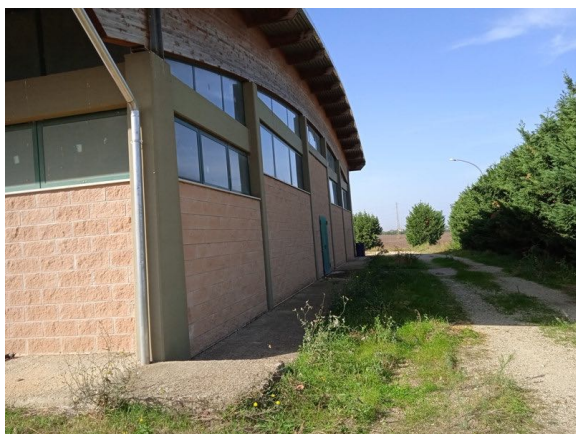
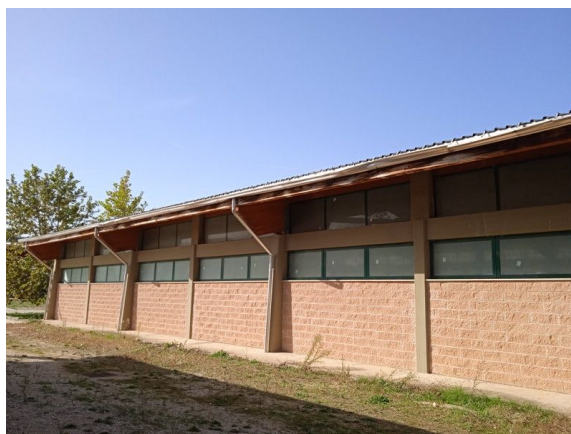
Vista esterna prospetti

L'edificio è realizzato con struttura portante costituita da pilastri in cemento armato con una sezione quadrata con sviluppo verticale trapezoidale.

Lo stato di conservazione e manutenzione è appena sufficiente. Infatti, occorre effettuare la manutenzione delle strutture in legno lamellare, sia all'esterno che all'interno per la presenza di lievi infiltrazioni provenienti dalla copertura. Dalla documentazione fotografica allegata sono evidenti i deterioramenti delle strutture lignee che necessitano di un trattamento protettivo antimuffa e antifungicida. La mancanza di tali trattamenti può provocare, nel tempo, scollamenti delle lamelle e, di conseguenza, problemi statici alla struttura portante.

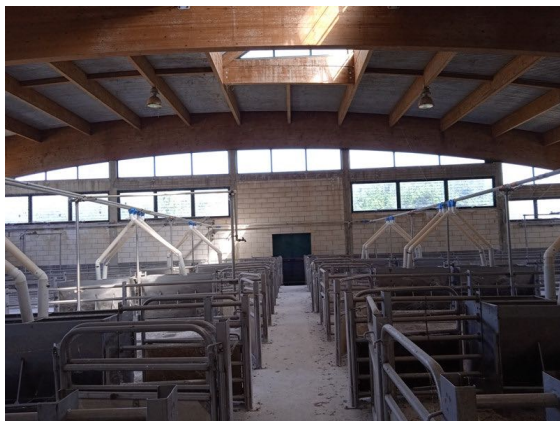
Inoltre, si segnala la necessità di revisione dell'impianto elettrico in quanto si è constatato, visionando alcuni pozzetti, il tranciamento di alcuni cavi dovuti alla presenza di roditori.

Fabbricato D - Vista interna

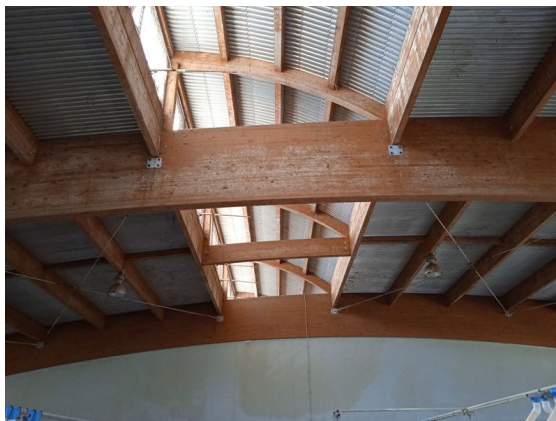
Fabbricato D - Vista interna

La stalla ha dimensioni interne di m 59,70 x 25,00, con una superficie netta di mq 1.492,50, mentre quella lorda è di mq 1.543,68. L'altezza interna è variabile da m. 3,55 a m 6,22. Il volume è pari a circa mc 7.350,00.

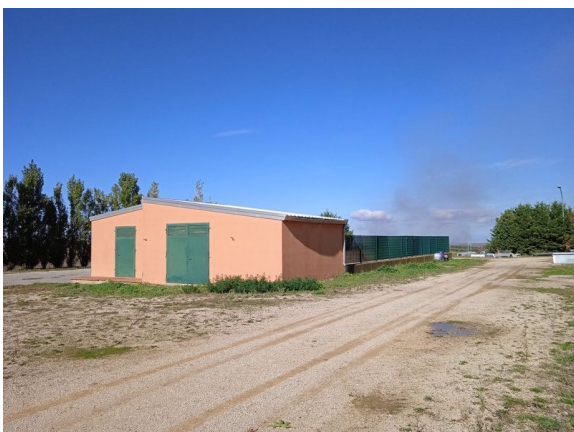
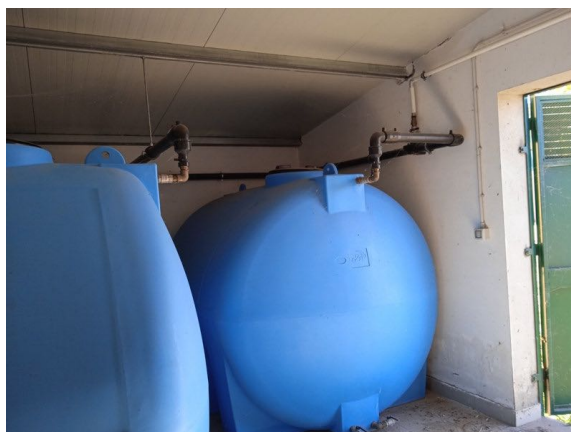
Vista esterna locale riserva idrica

Il locale riserva idrica è costituito da un sol piano realizzato con struttura portante costituita da muratura di Poroton e copertura in pannelli coibentati. Alle spalle del locale citato in precedenza sono presenti due vasche per la raccolta dei reflui aventi dimensioni di m. 10,00 x 10,00. Tali vasche sono state realizzate con setti in cemento armato. Adiacenti l'ultima vasca è ubicata la concimaia.

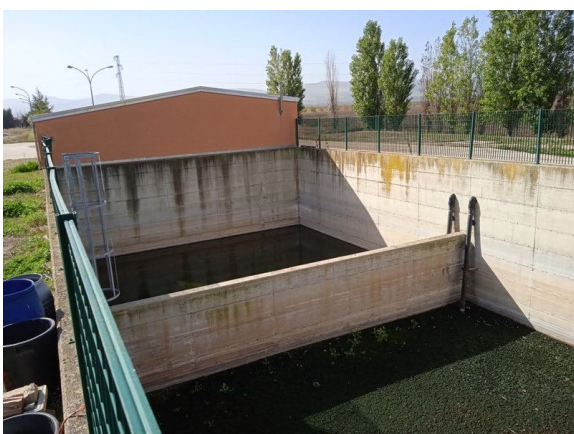
Vista vasche raccolta reflui

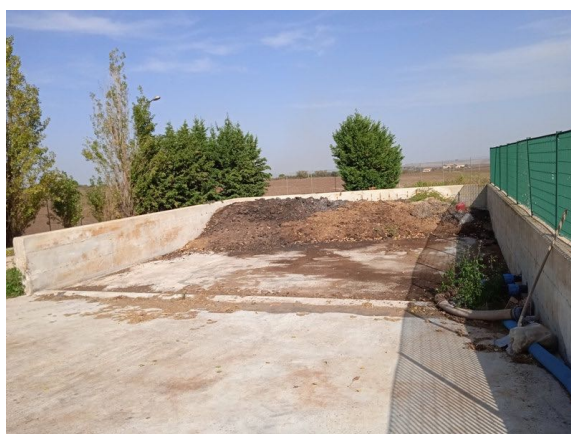
Vista concimaia

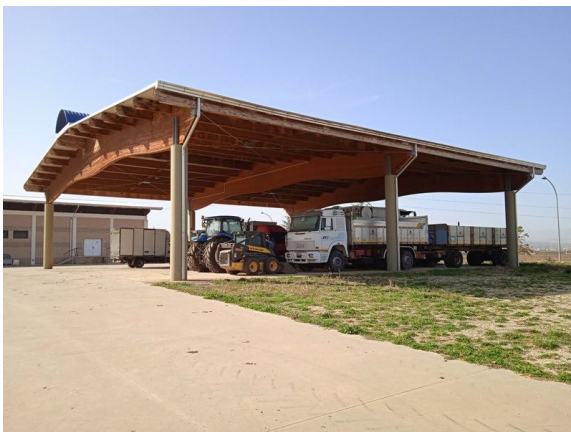
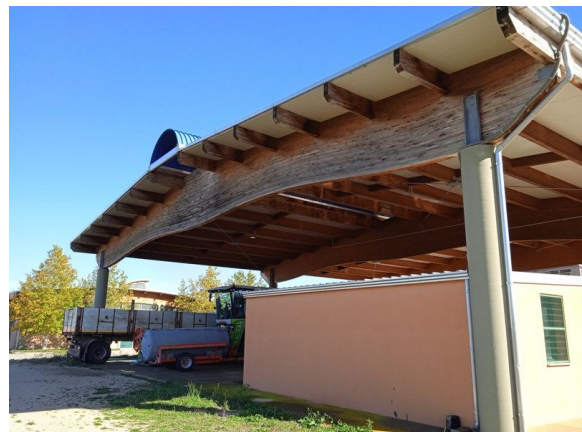
Vista tettoia

Vista tettoia e deposito

Lo stato di conservazione e manutenzione è sufficiente. Occorre effettuare la manutenzione delle strutture il legno lamellare che, soprattutto nelle parti esterne presentano visibili deterioramenti. Infatti, le strutture in legno lamellare, soprattutto se esposte all'esterno e, quindi, alle intemperie, necessitano di un trattamento protettivo antimuffa e antifungicida, da effettuare in media ogni due tre anni. La mancanza di tali trattamenti può provocare, nel tempo, scollamenti delle lamelle e, di conseguenza, problemi statici alla struttura portante.

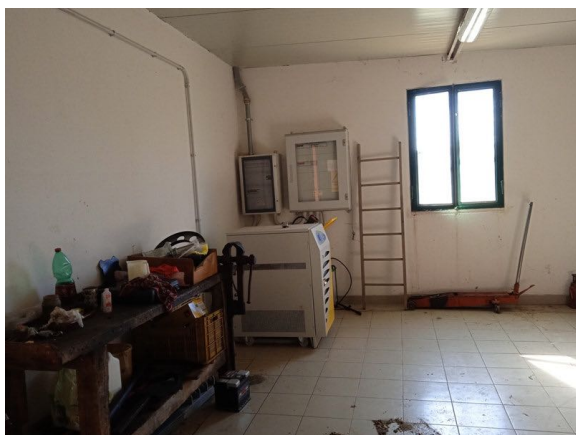
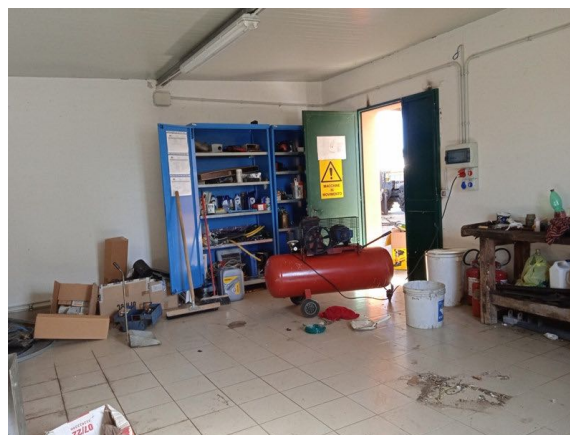
Il deposito ubicato al di sotto della tettoia è costituito da un sol piano realizzato con struttura portante costituita da muratura di Poroton e copertura in pannelli coibentati. Tale locale presenta le seguenti finiture: le pareti esterne sono intonacate e tinteggiate; la pavimentazione interna è realizzata con piastrelle in monocottura 30x30, le pareti interne sono intonacate e tinteggiate; gli infissi esterni sono in metallo.

Vista deposito

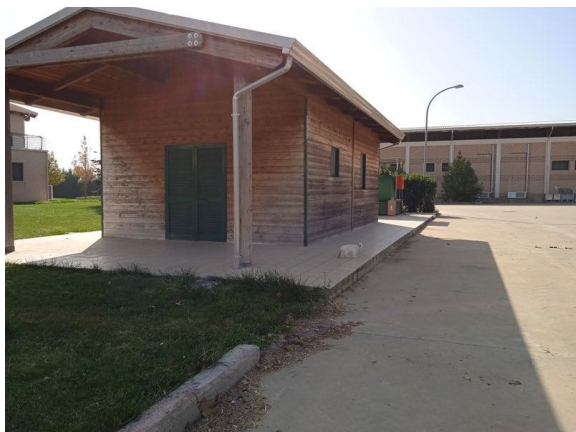
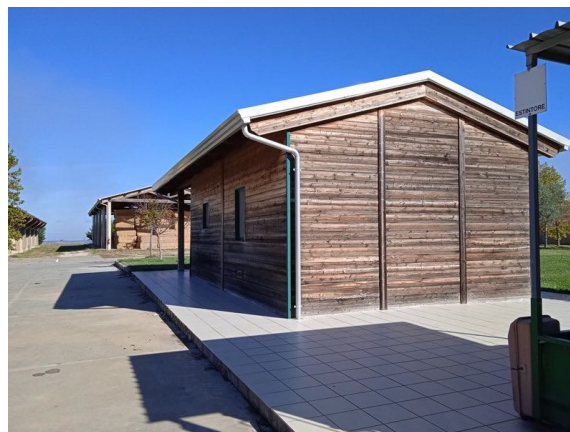
Vista esterna deposito G

Il deposito è costituito da un sol piano realizzato con struttura portante in legno lamellare compreso la copertura. Sono inoltre presenti grondaie e pluviali in lamiera zincata

Lo stato di conservazione e manutenzione è mediocre. Infatti, le strutture in legno lamellare esposte all'esterno e tutto il perlinato esterno in legno presentano visibili deterioramenti ed occorre effettuare la manutenzione di tali strutture.

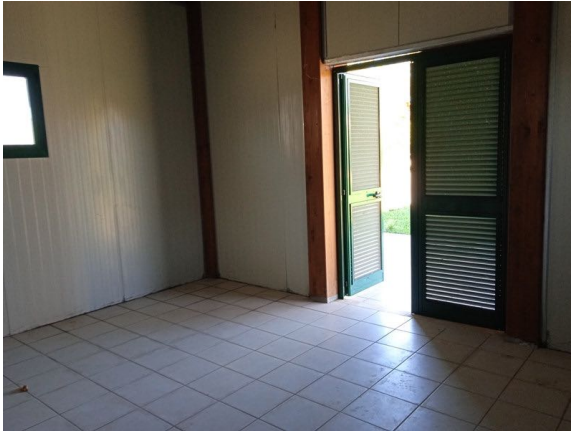
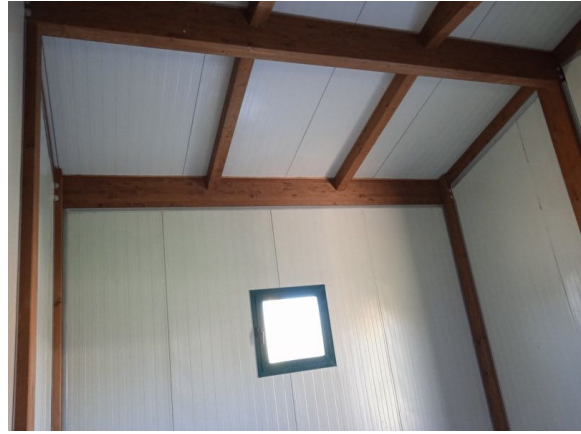
Vista interna deposito G

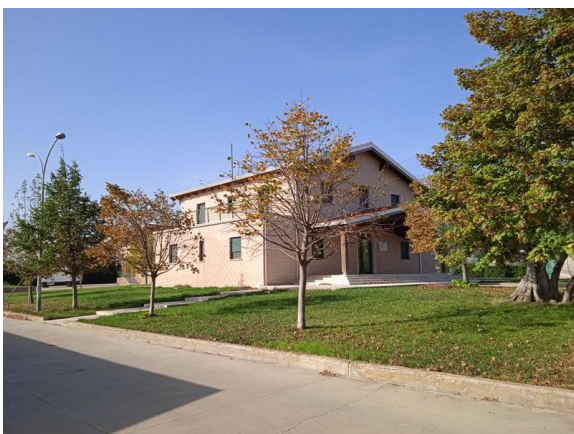
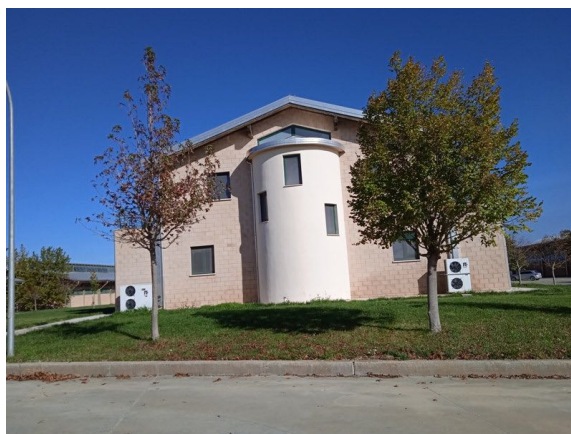
Vista esterna prospetti

L'edificio è realizzato con struttura portante costituita da travi e pilastri in cemento armato, fondazioni con travi rovesce disposte a graticcio, solaio di interpiano in laterocemento e solaio di copertura in legno lamellare. Antistante l'ingresso è ubicato un porticato realizzato con pilastri e travi in legno lamellare.

Lo stato di conservazione e manutenzione è appena sufficiente. Infatti, occorre effettuare la manutenzione delle strutture il legno lamellare per la presenza di infiltrazioni provenienti dalla copertura. Dalla documentazione fotografica allegata sono evidenti i deterioramenti delle strutture lignee che necessitano di un trattamento protettivo antimuffa e antifungicida. La mancanza di tali trattamenti può provocare, nel tempo, scollamenti delle lamelle e, di conseguenza, problemi statici alla struttura portante. Occorre, inoltre, effettuare la revisione della copertura per eliminare le infiltrazioni.

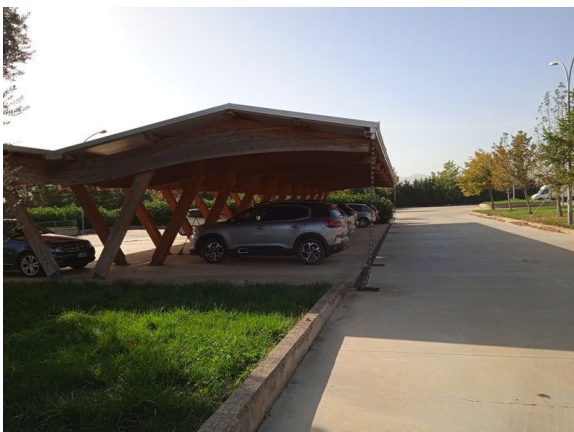
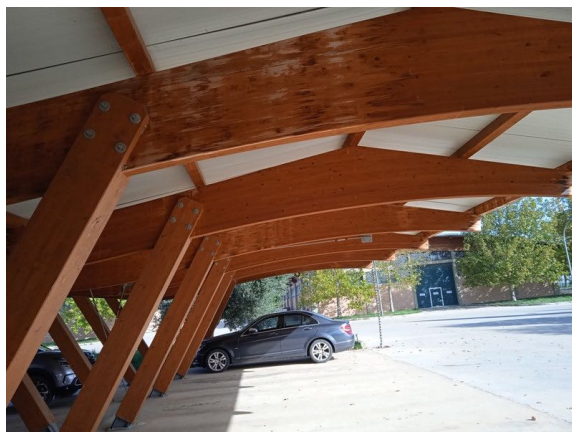
Vista tettoia parcheggio

Al valore unitario assunto come riferimento di stima, pari a €/mq 120,00 deve essere applicato un coefficiente di riduzione pari a 0,25 per lo stato di conservazione delle strutture in legno lamellare descritto nella risposta al quesito 2 e per gli interventi in copertura per eliminare le infiltrazioni.

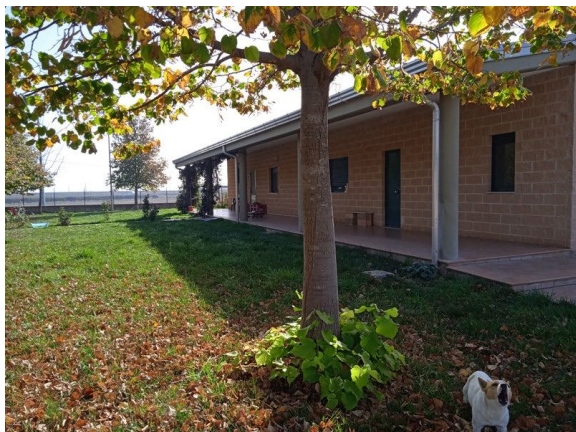
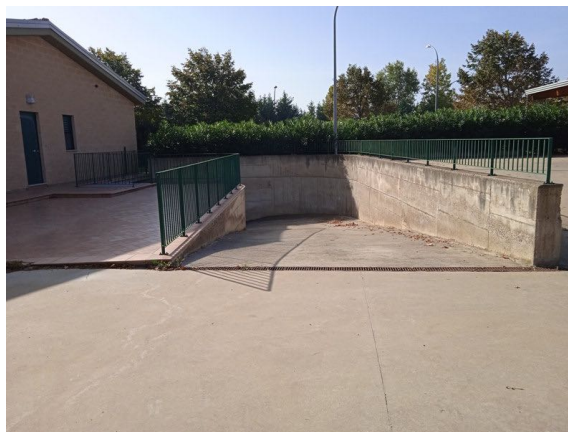
Vista esterna prospetti

L'edificio è realizzato con struttura portante in cemento armato costituita da fondazioni con travi rovesce disposte a graticcio, setti portanti in cemento armato al piano interrato, da travi e pilastri disposti a telaio al primo piano. I solai di interpiano e di copertura sono in laterocemento. Il manto di copertura è costituito da embrici di argilla.

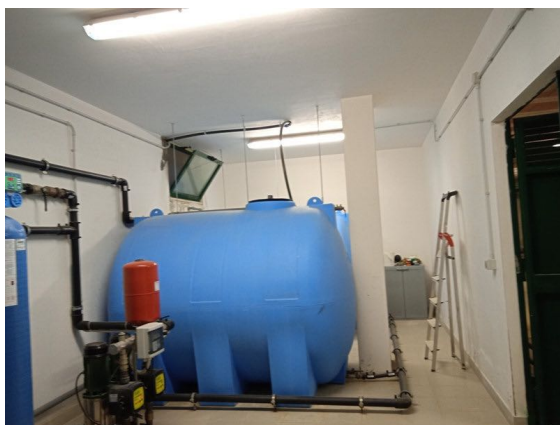
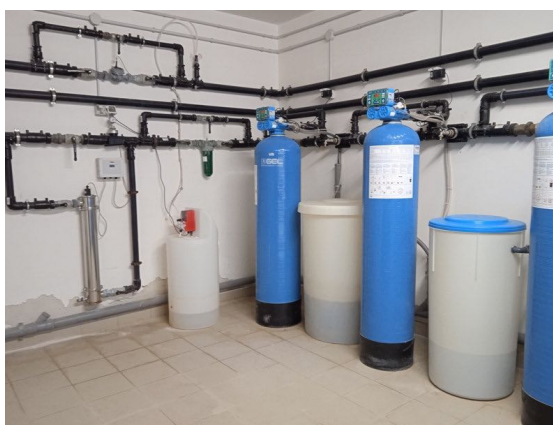
Il locale pompe ha una superficie di mq 31,44 ed è pavimentato con piastrelle in monocottura di dimensioni 30 x 30, ed ha le pareti ed i soffitti intonacati e tinteggiati.

Fabbricato L - Locale pompe piano interrato

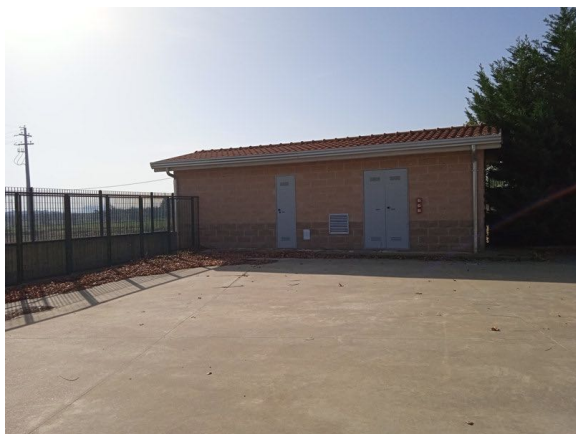
Vista cabina elettrica

La cabina elettrica è costituita da un sol piano realizzato con struttura portante costituita da muratura di Poroton e solaio di copertura in laterocemento. Il manto di copertura è realizzato con embrici di argilla. La cabina elettrica è costituita da tre vani: il primo con accesso esclusivo dell'Enel, il secondo con accesso esclusivo della Società esecutata e quello centrale con accesso fruibile da entrambi.

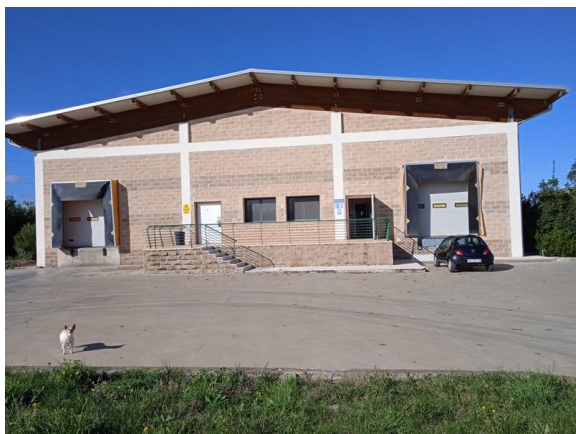
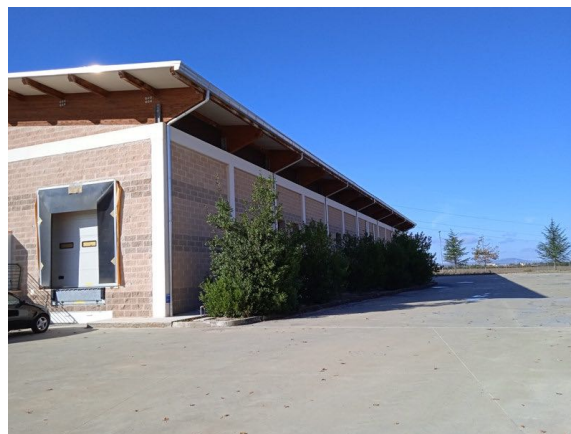
Vista esterna prospetti

L'edificio ha una forma rettangolare ed è costituito da un solo piano che è rialzato di m 1,15 dal piano campagna per consentire il carico sugli automezzi.

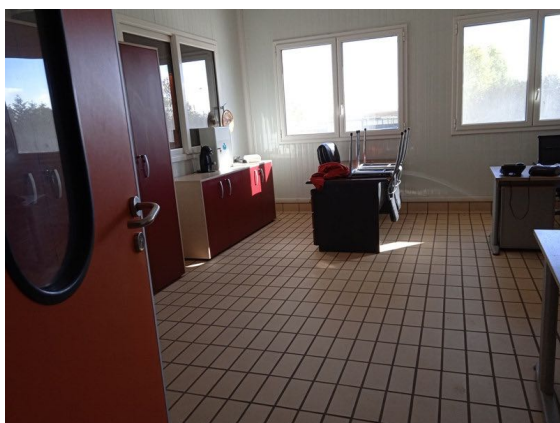
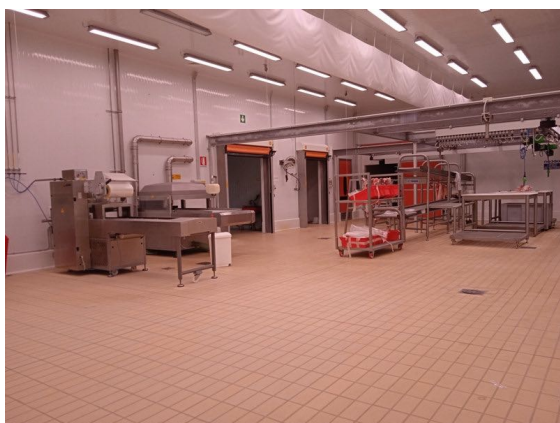
Lo stato di conservazione e manutenzione è buono. Occorre effettuare la manutenzione delle strutture il legno lamellare esposte all'esterno con trattamenti protettivi antimuffa e antifungicida.

Fabbricato N - Vista interna

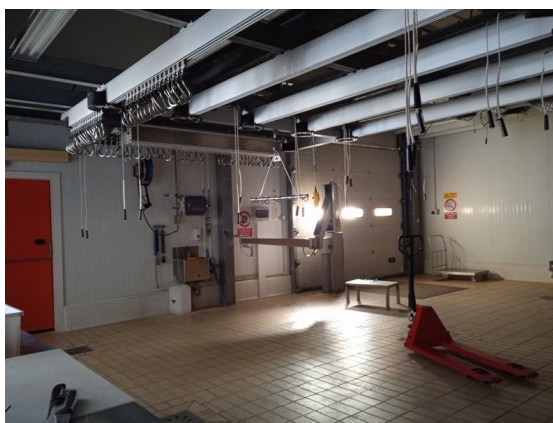
Fabbricato N - Vista interna

L'edificio "N" ha dimensioni interne di m 53,40 x 24,40, con una superficie netta di mq 1.220,82,50, mentre quella lorda è di mq 1303,00. L'altezza interna è di m. 4,50.
