TRIBUNALE DI SIRACUSA

Procedura esecutiva immobiliare R.G.Es. n. 170/2022

RELAZIONE DI STIMA

Identificazione e stima dell'appartamento sito in Francofonte (SR) via Cairolì n. 3, piano secondo, identificato nel N.C.E.U. di Francofonte al foglio n. 57 particella n. 6387 sub 4 e sub 6

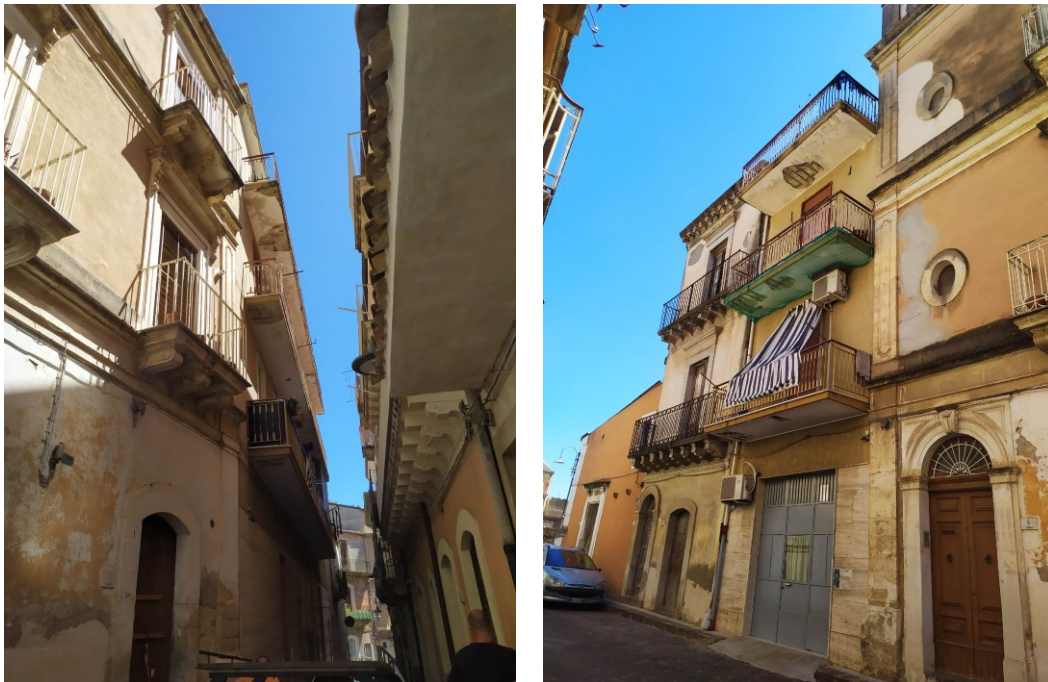
Prospetti su via Cairoli e via Caprera

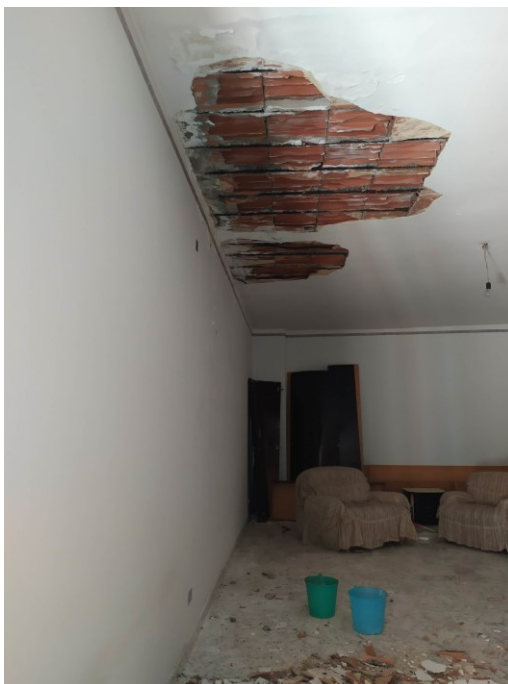
Il bene pignorato, posto all'ultimo piano dell'edificio plurifamiliare, presenta, nel solaio del salone, distacchi e perdita dell'intonaco, distacco parziale dei blocchi forati in laterizio, macchie di umidità: si tratta di fenomeni di degrado causati da infiltrazioni di acqua piovana dalla copertura.

Sfondellamento del solaio del salone

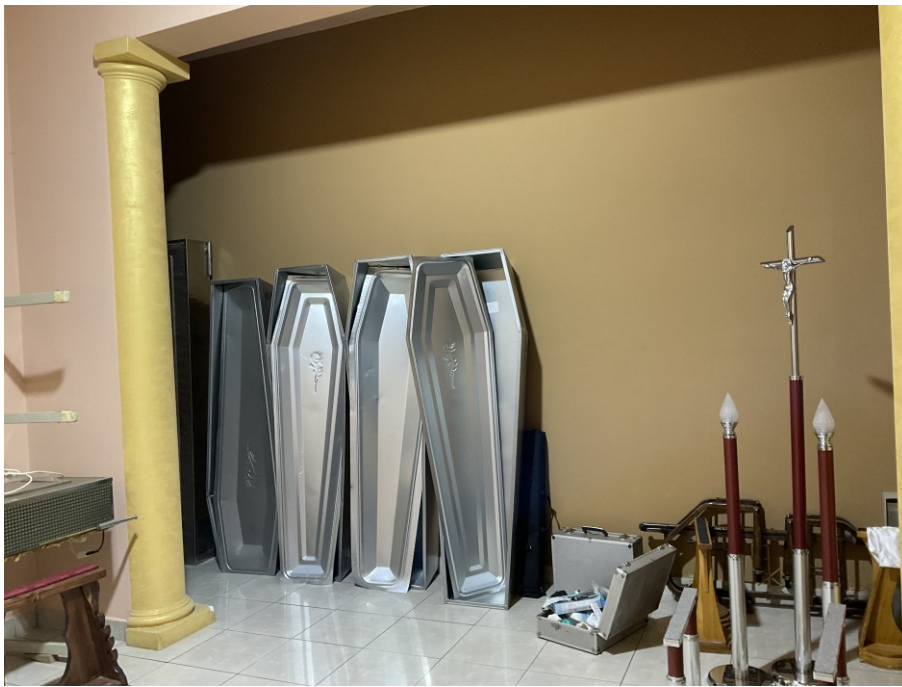
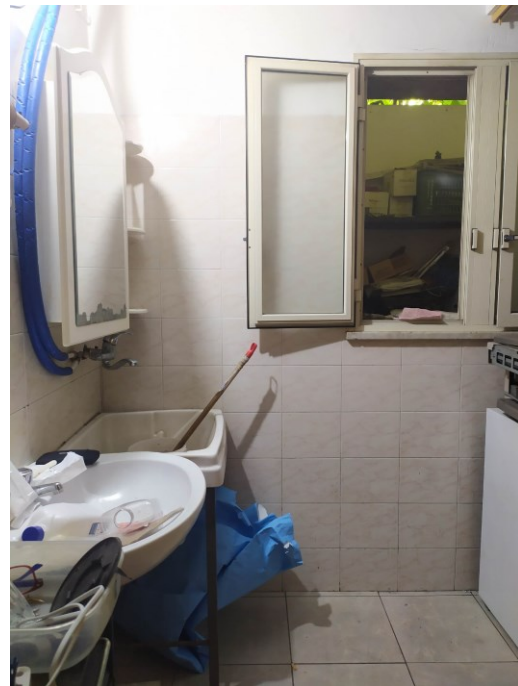
Interno del negozio - Bagno
