TRIBUNALE DI SULMONA

N. Gen. Rep. 9/2023

**Immobili ubicati in CAMPO DI GIOVE (AQ)
Via Monte Amaro 11 int 7 piano 3**

RELAZIONE DI CONSULENZA TECNICA

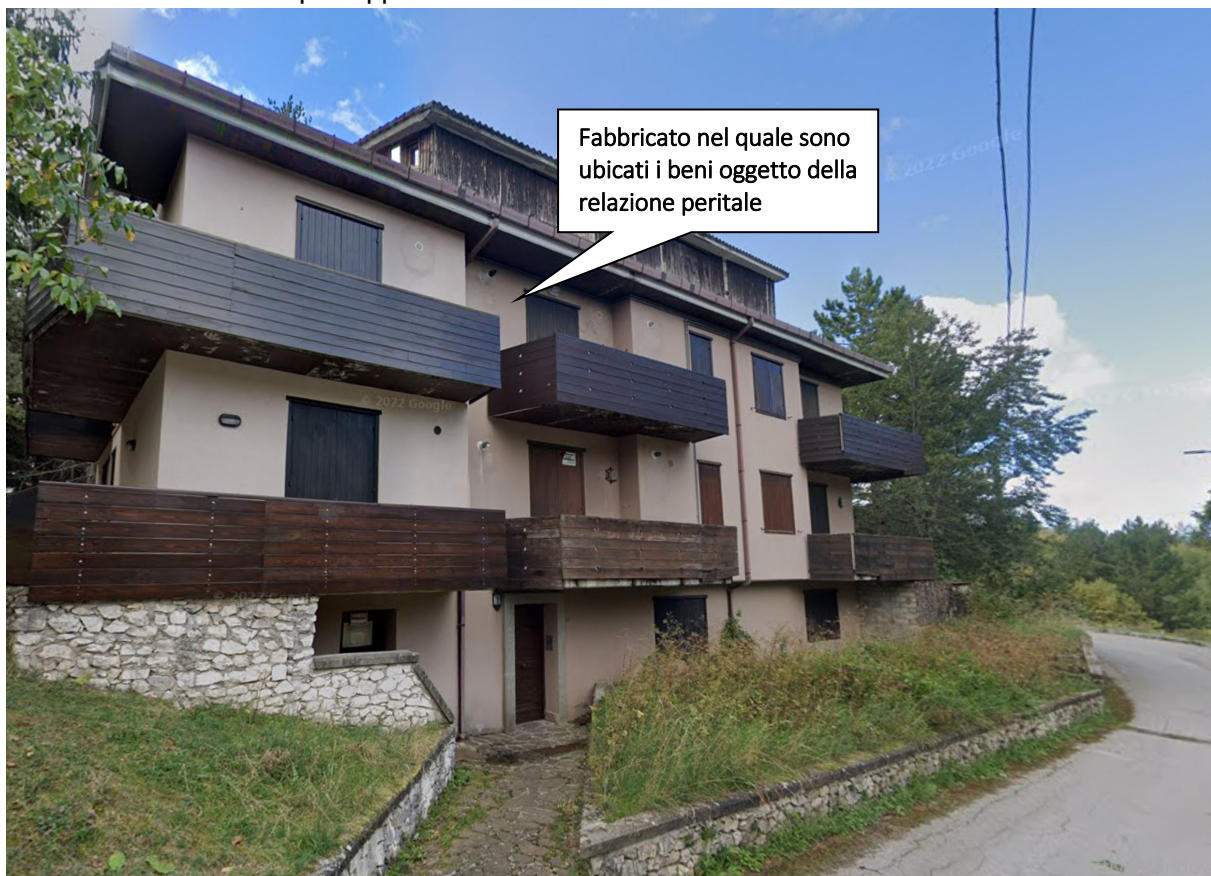
Il bene oggetto di pignoramento e' un appartamento posto al piano 3° di un fabbricato per civile abitazione costituito da piu' appartamenti .

L'edificio è ubicato all'interno di un fabbricato per civile abitazione che si sviluppa su quattro livelli di cui uno parzialmente interrato .

L'organismo edilizio ha una forma rettangolare ed e' realizzato in struttura intelaiata in cemento armato .

La tamponatura esterna in muratura di laterizio intonacata ad intonaco di cemento di tipo civile e tinteggiata con porzioni di rivestimento in legno.

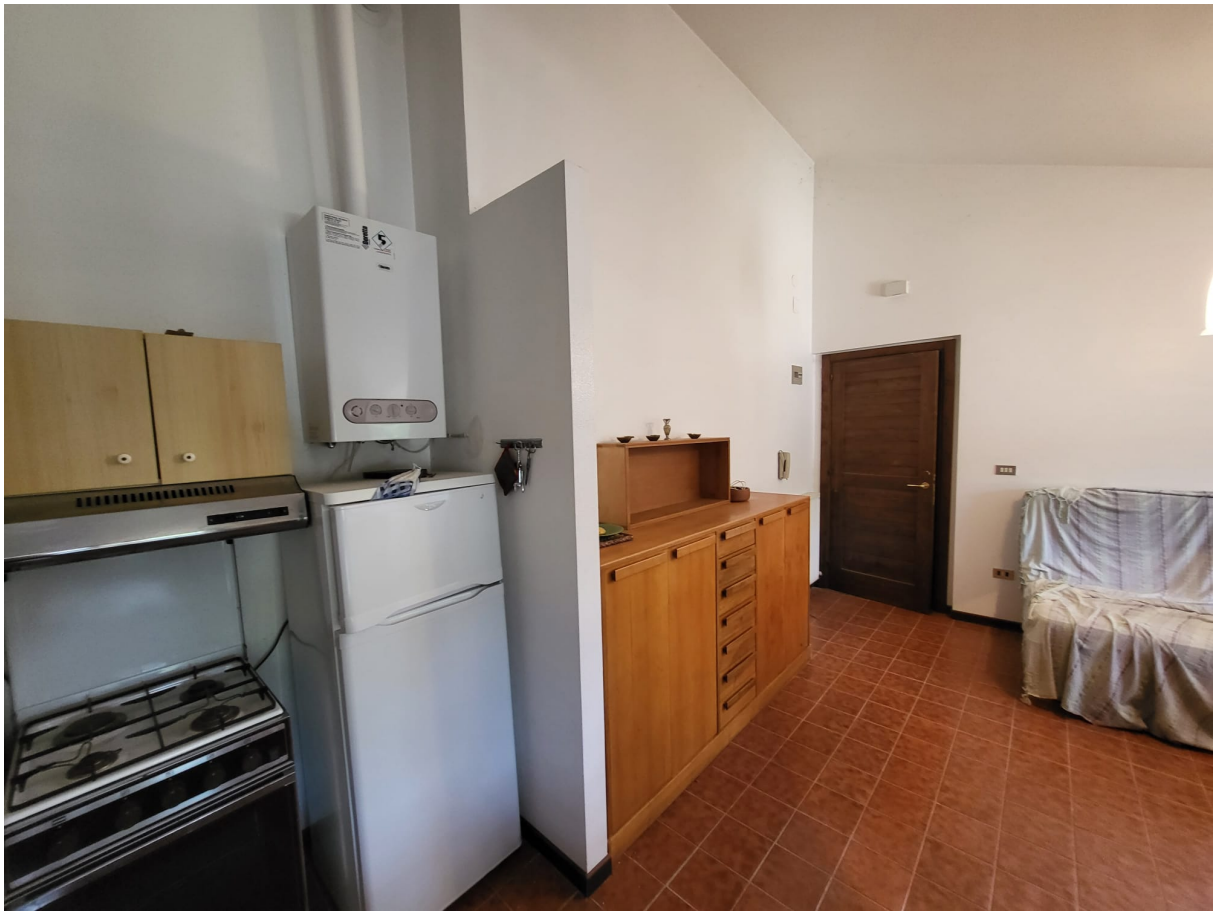
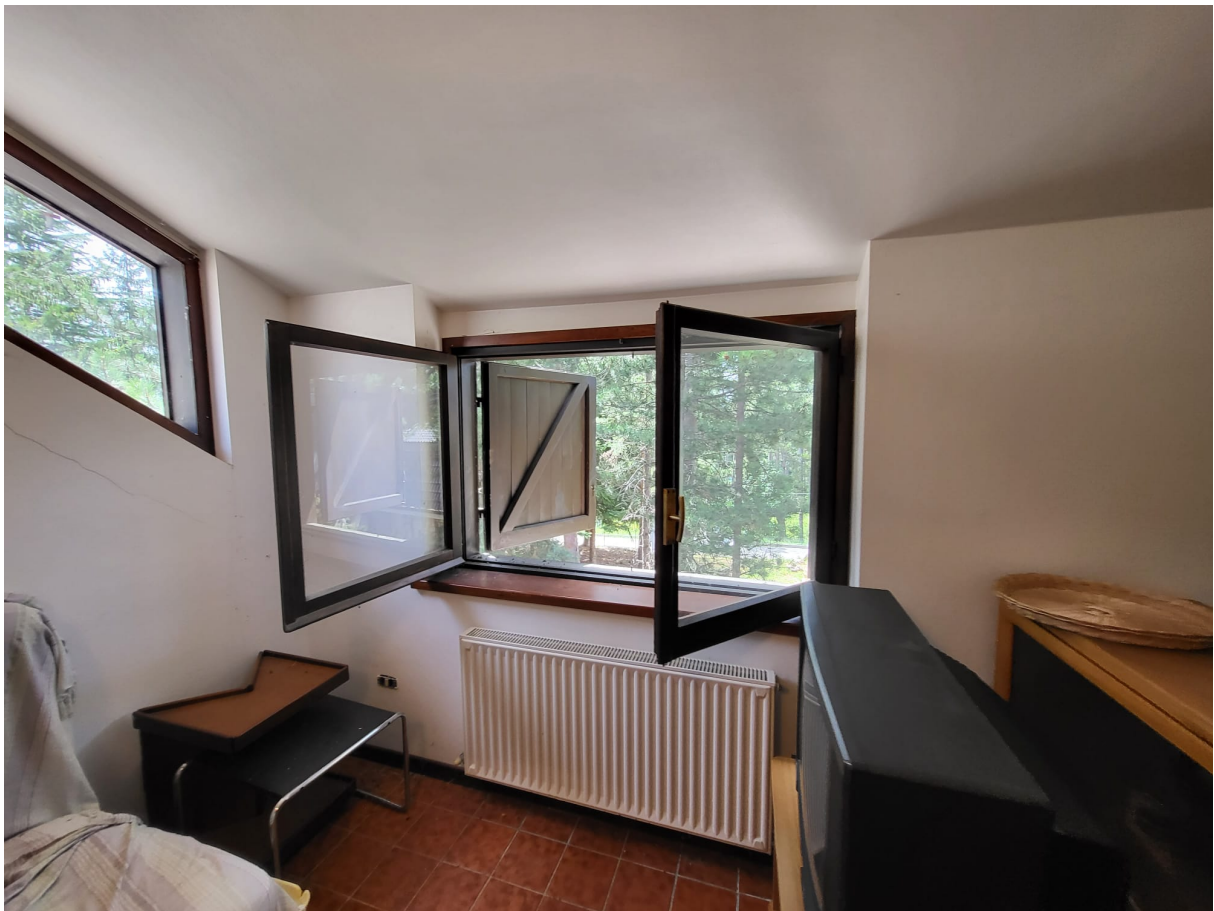
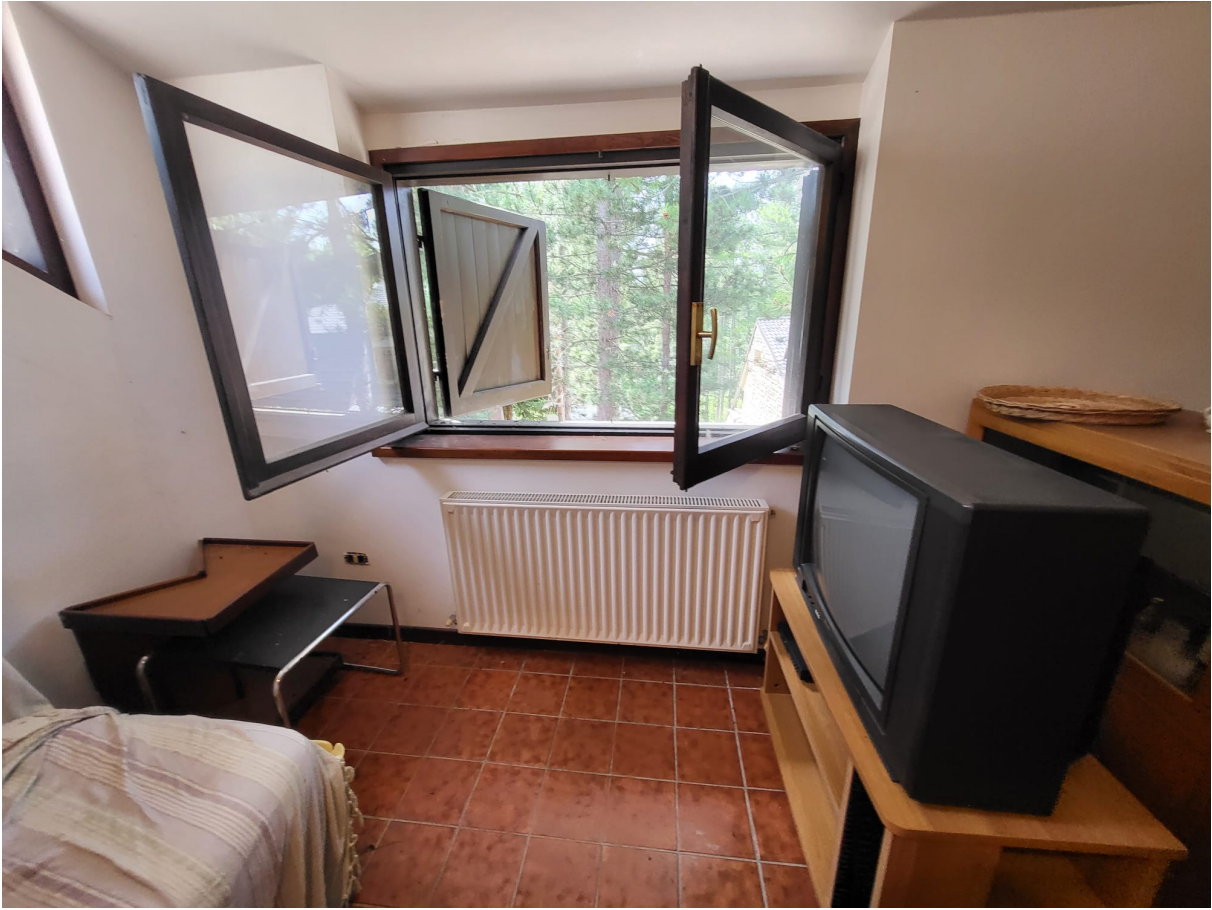
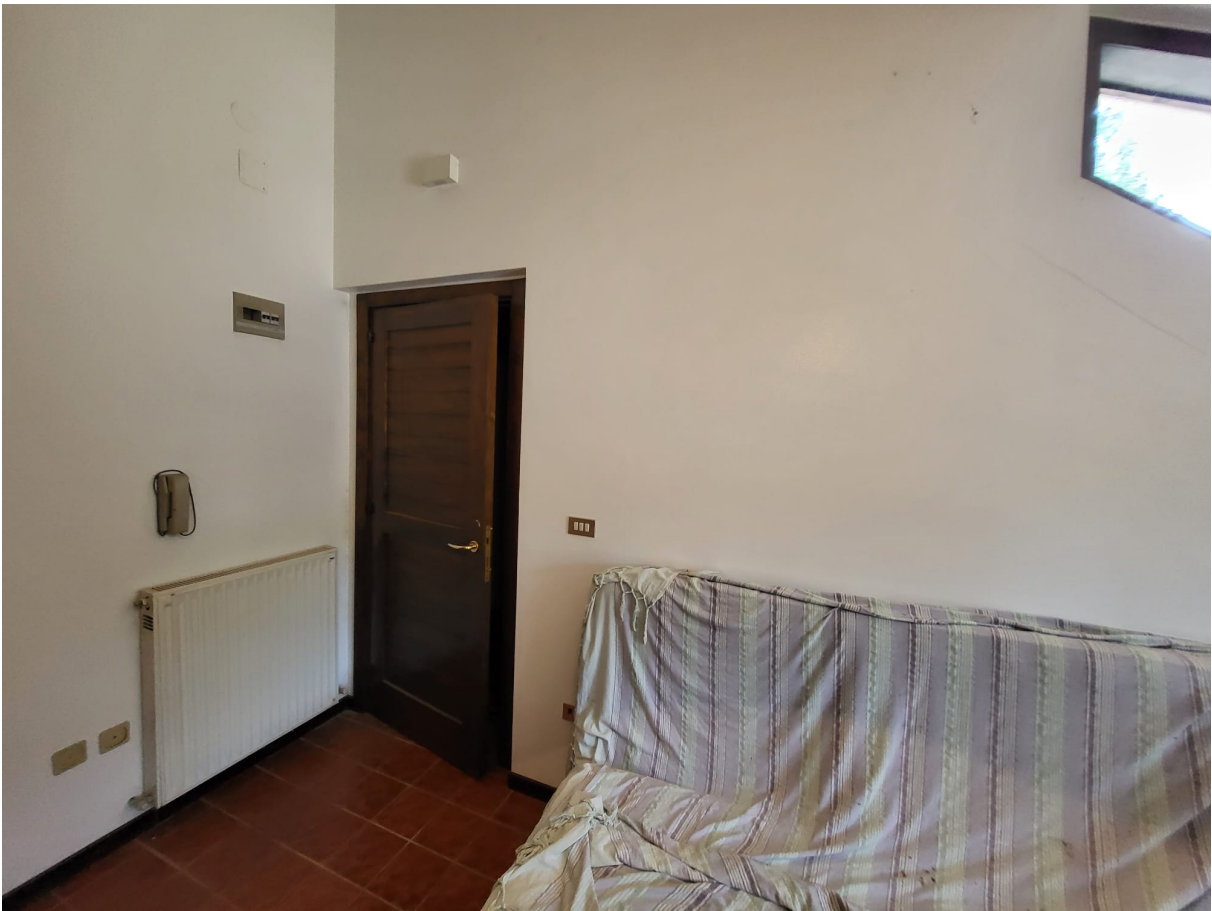
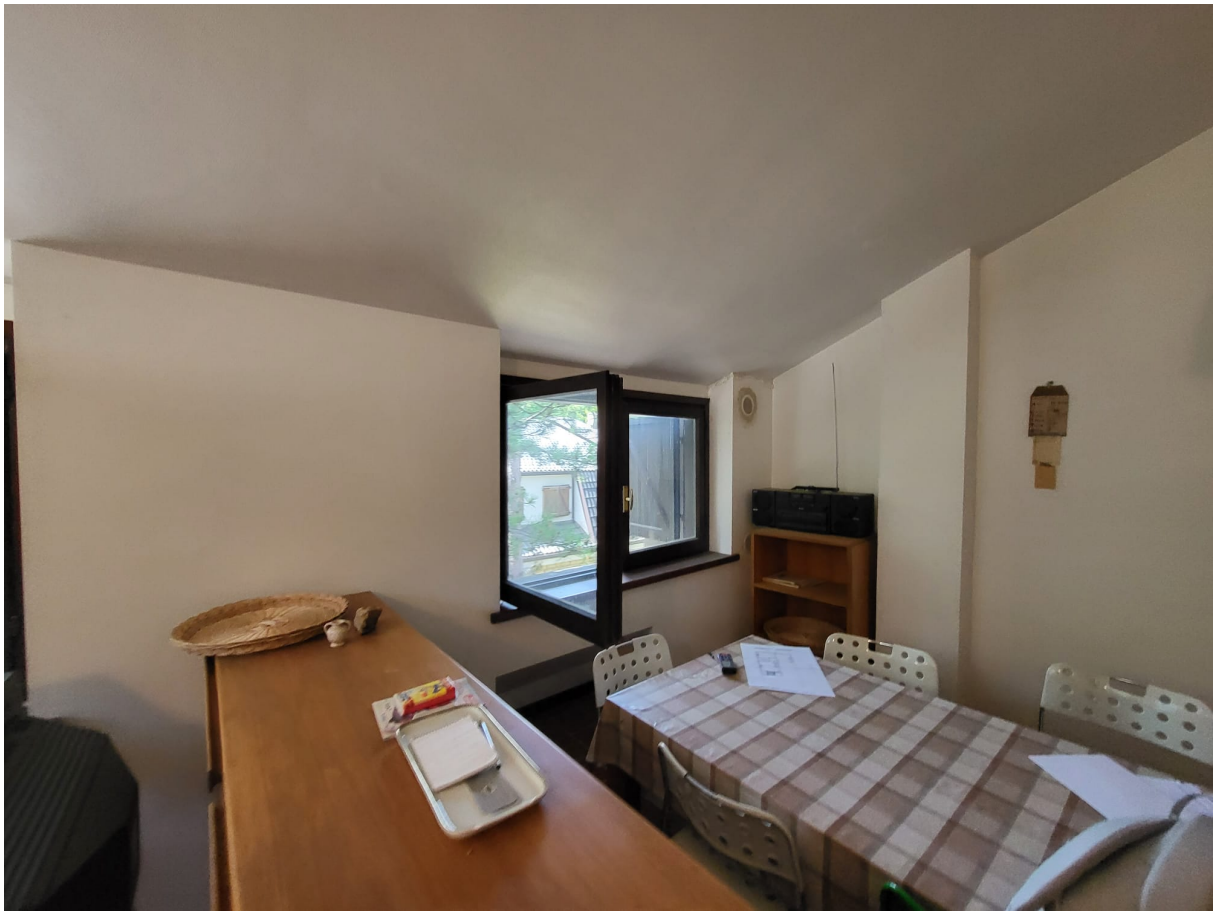
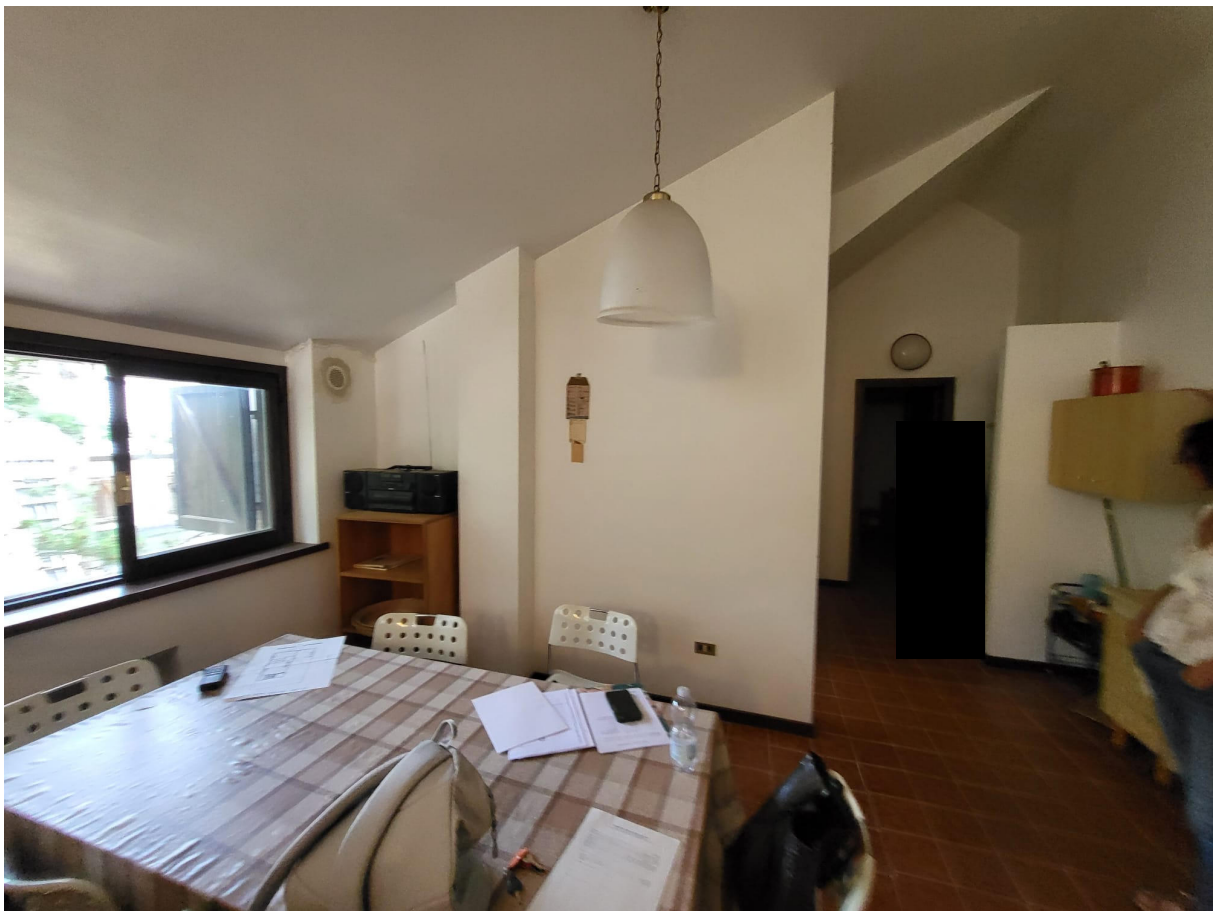
All'esterno il fabbricato è tutto sommato in buone condizioni fatte salve le manutenzioni delle parti in legno che necessitano di manutenzione nonché una serie di infiltrazioni provenienti dalla copertura e ravvisabili anche all'interno dell'immobile oggetto della presente.
