RELAZIONE DI CONSULENZA TECNICA

PROCEDURA ESECUTIVA IMMOBILIARE

- N° 132/2018 R.G.E. -

- **Immobile**
Capannone ubicato al piano terra e primo, in NCEU Fg. 23 P.IIa 285 Sub. 1,
sito nel Comune di Santa Sofia D'Epiro (CS) alla C/da Zarella;

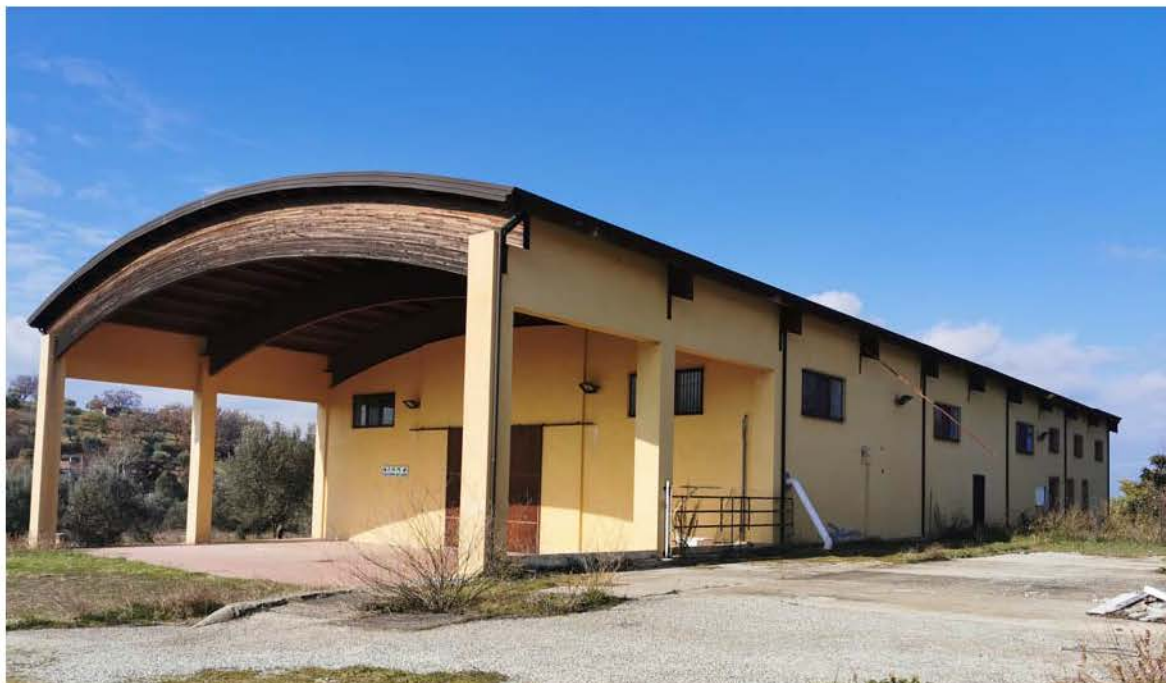
Figura 2 – Capannone _ Prospetto Sud-Est

Costruito a partire dall'inizio dell'anno 2003, presenta impianto planimetrico regolare. Le strutture in elevazione sono in calcestruzzo armato e copertura voltata con struttura in legno lamellare. La tompagnatura è realizzata con muratura in poroton intonacata e finita con pittura, mentre il manto di copertura è realizzato con pannelli prefabbricati in lamiera coibentata.

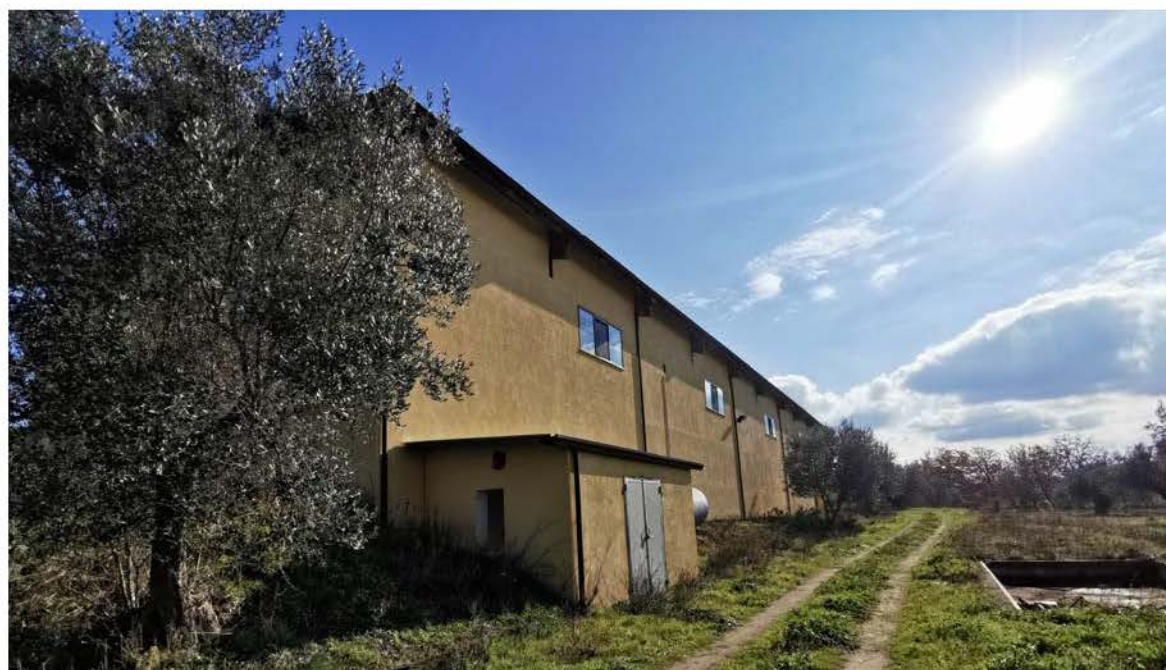
Figura 3 – Capannone _ Prospetto Ovest

uffici e i servizi dove troviamo una pavimentazione ceramica. Le pareti sono intonacate e pitturate eccezione fatta per la parete est dell'opificio dove è presente un rivestimento ceramico con piastrelle di formato regolare fino ad un'altezza di circa due metri. Lo stesso rivestimento è presente nei servizi igienici sia del piano terra sia del piano soppalco. All'esterno, in corrispondenza della parete Ovest si trova un piccolo volume tecnico che si caratterizza quale appendice del capannone.

fronte Ovest la presenza di un locale di piccole dimensioni avente destinazione di locale tecnico. Le difformità segnalate non sono state considerate di entità rilevante da parte del Comune di Santa Sofia D'Epiro, tant'è che lo stesso ha rilasciato il certificato di agibilità/abitabilità nel cui fascicolo risulta allegata la planimetria catastale riprodotte lo stato dei luoghi così come rilevato (Accatastamento prot. CS0102131 del 16.05.2006 e Agibilità del 03.11.2006).

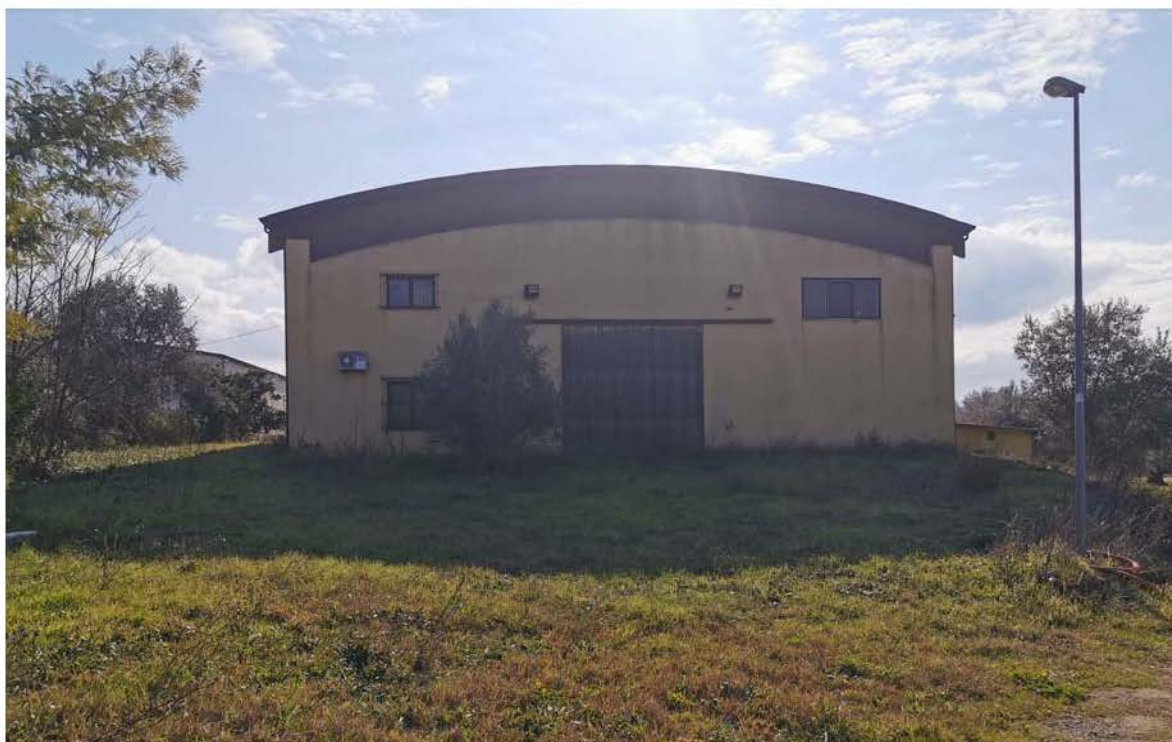
Figura 4 – Capannone _ Prospetto Nord

Il capannone, articolato in un unico ambiente, è occupato per una porzione da locali su due livelli nel quale trovano posto gli uffici e i servizi igienici al piano terra e altri ambienti con annessi servizi al piano superiore. Al piano superiore si accede mediante una scala in profilati metallici. All'esterno, sul fronte ovest è presente un piccolo ambiente, realizzato presumibilmente in muratura portante, dotato di porta di accesso metallica a due ante e di un'apertura priva di infisso sul lato nord.

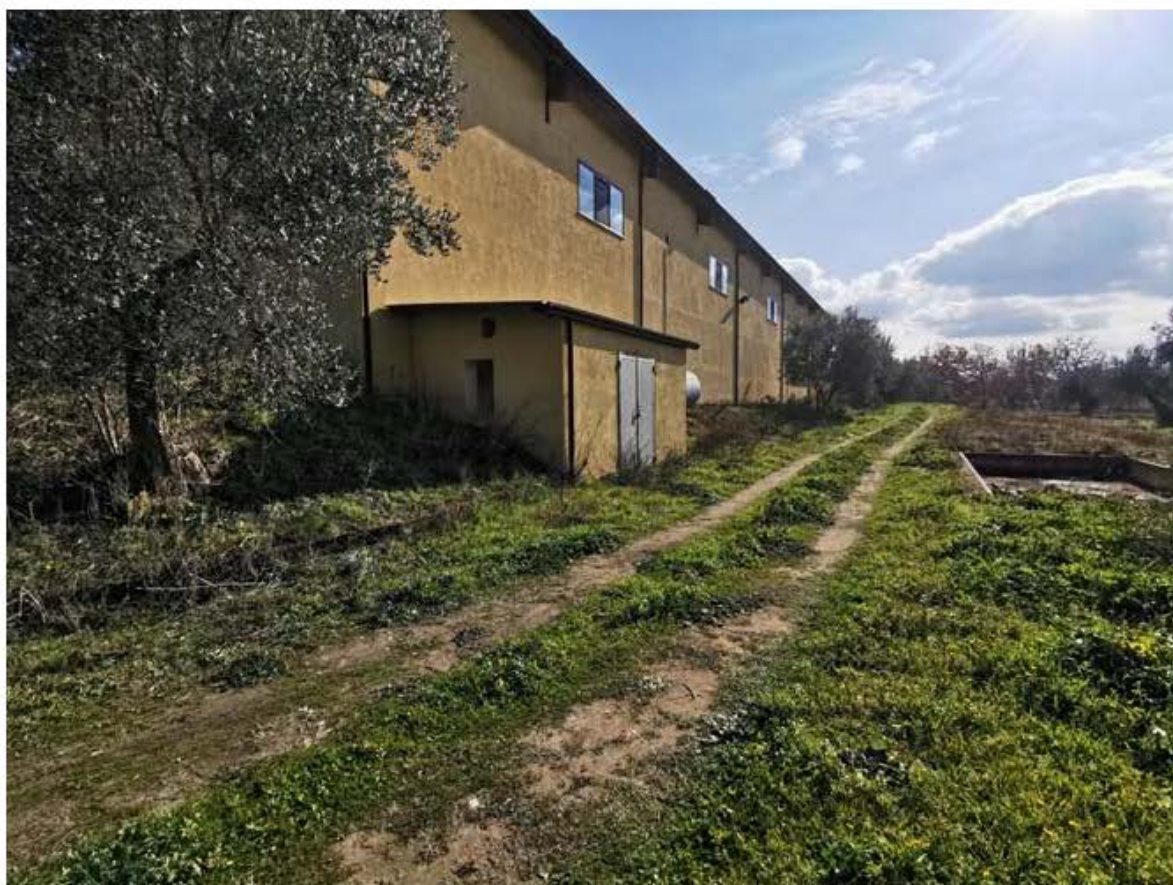
Figura 5 – Area esterna confine Ovest

Tale area è caratterizzata prevalentemente da sterrato con vegetazione spontanea e la presenza di qualche pianta di ulivo lungo il confine Ovest e Nord.

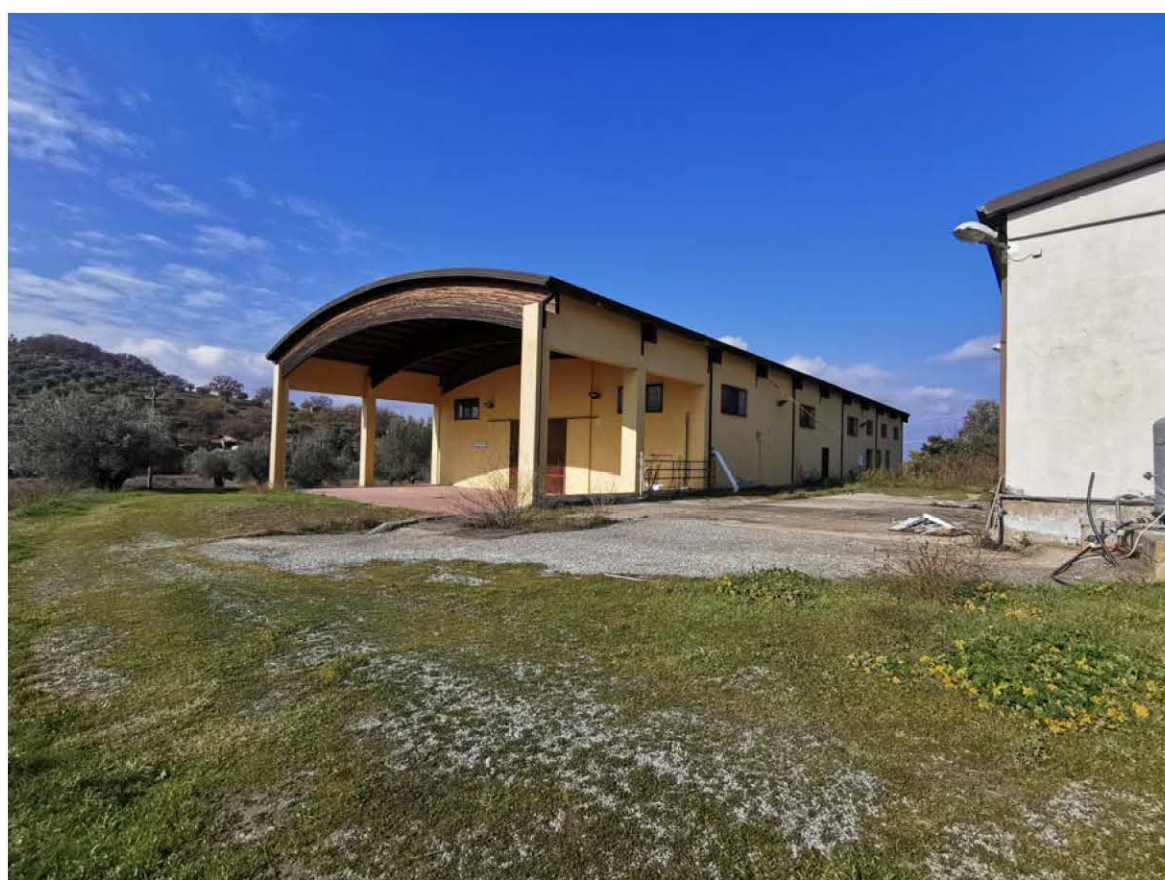
Figura 7 – Area esterna confine Sud

Relativamente alla pertinenza dell'opificio industriale si rileva quanto segue: l'area non risulta recintata o in alcun modo delimitata dalla proprietà limitrofa.

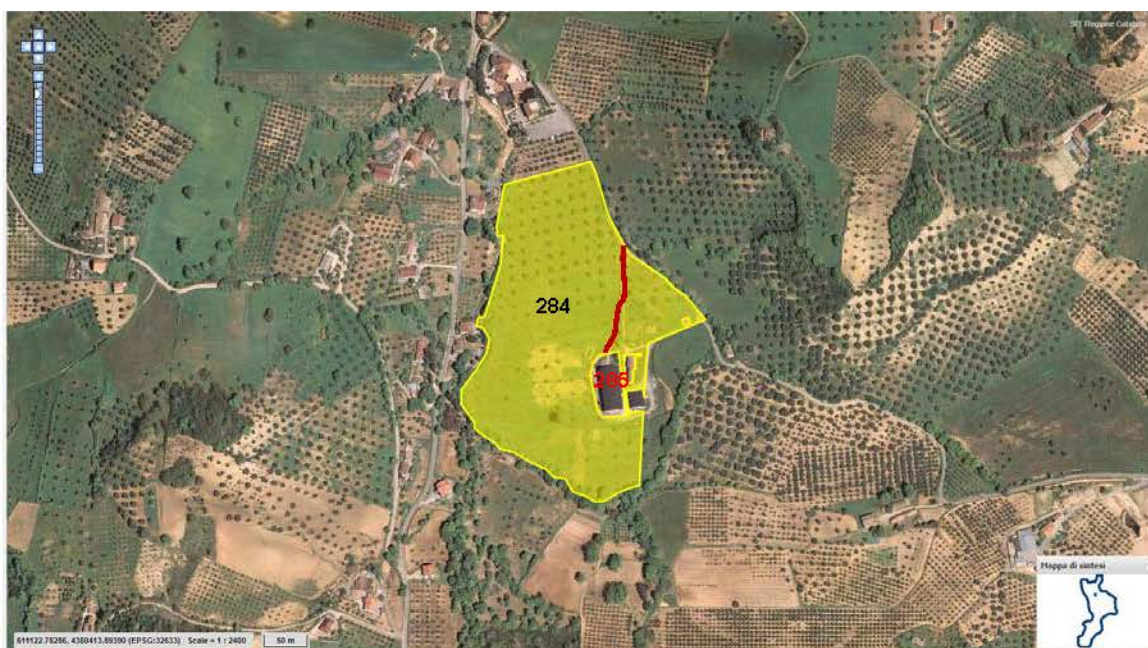
Figura 8 – Fonte Fotonavigatore Regione Calabria_Ortofoto 2008

Si sottolinea, come meglio evidenziato nella fig. 8, che l'immobile oggetto del pignoramento, fg. 23 p.lla 285 sub. 1, non è provvisto di accesso diretto alla strada comunale a seguito trasferimento di diritti reali dell'attuale p.lla 284 (ex 233) senza costituzione di servitù di passaggio. Nella figura sottostante in rosso la stradina sterrata percorsa per giungere dalla comunale al capannone.

L'immobile, risolta la problematica relativa all'accesso con la costituzione della servitù di passaggio, può essere venduto solo in un unico lotto.
