TRIBUNALE ORDINARIO DI TORINO

Esecuzione Immobiliare n. 773/2022 R.G.E. promossa da:

RELAZIONE DI PERIZIA

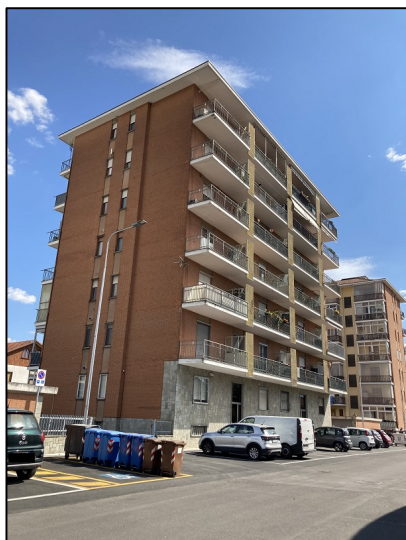
L'edificio di Strada Gerbido si compone di due scale condominiali: al n.c. 6 ed al n.c. 8 ed è costituito da unità abitative.

I due accessi dispongono entrambi di portoncino pedonale in ferro e vetri (accento ai quali sono presenti i citofoni) che consente l'ingresso all'androne: da questo per mezzo di rampa di scala si accede al piano rialzato dove si dipartono il vano scala condominiale ed all'ascensore. Le scale ed i pianerottoli sono rifiniti in

lastre di marmo. Le pareti degli atrii presentano rivestimento in legno.

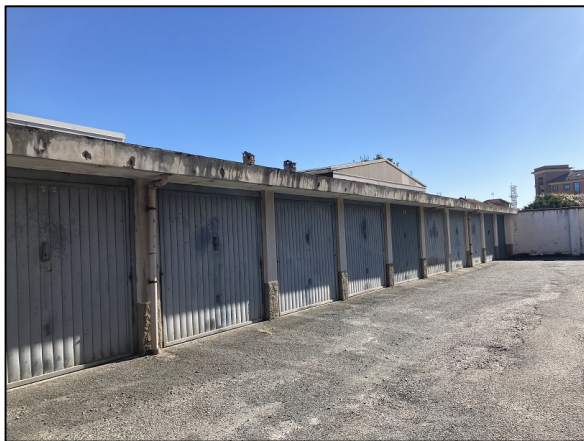
Il basso fabbricato in muratura con tetto piano, comprendente i box auto

pignorati, è all'interno del cortile del fabbricato abitativo di Strada Gerbido n.ri 6-8. Il cortile dispone di due accessi carrai privi di n.c.

Ciascun box auto dispone di serramento in ferro basculante con semplice serratura. E' pavimentato in battuto di cemento e rifinito a parete in intonaco. Non sono presenti impianti.

L'altezza interna è stata misurata in m. 2,22. La larghezza minima al serramento è stata misurata in m. 2,11. La larghezza interna è di m. 2,48.

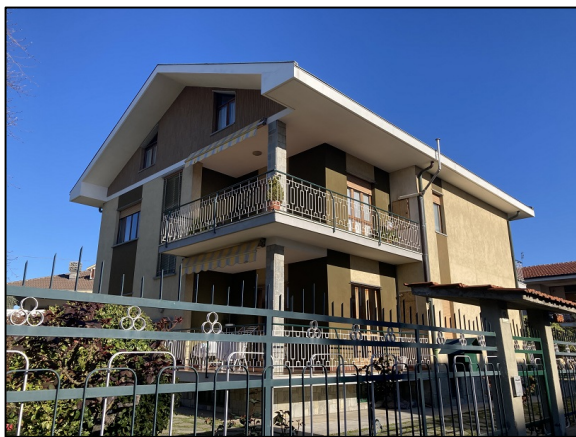
Il villino dispone di accessi (pedonale e carraio) dall'interno della via Trento

che consentono di immettersi nella proprietà, perimetrata da recinzione.

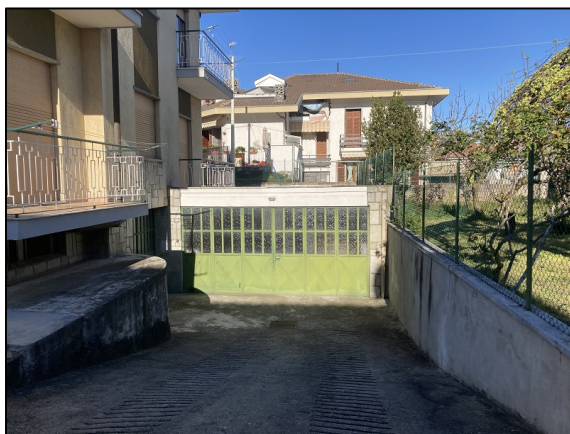
frontalmente. I box auto sono pavimentati in battuto di cemento ed a soffitto le tavelle sono a vista.

All'interno del box sub 4 è presente locale ripostiglio. Si evidenzia che di fatto sussiste

diretta comunicazione tra i box auto e le parti comuni. In particolare, è

presente una porta di comunicazione tra il box auto sub 1 ed il box auto sub 4 ed inoltre, il box auto sub 1 non è delimitato e comunica direttamente con le parti comuni.
