TRIBUNALE DI ORISTANO

Cancelleria Esecuzioni Immobiliari
Procedimento R. Es. 36/2021
Promosso da

Relazione di Consulenza Tecnica
d'Ufficio

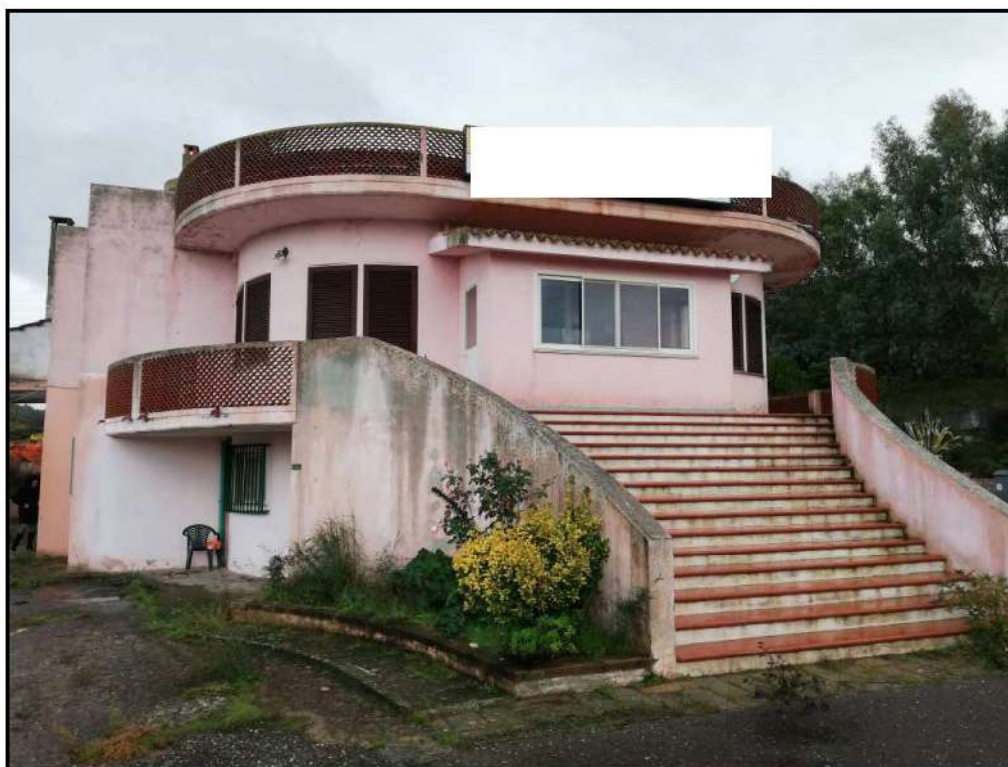
Foto 1- Prospetto principale

Il progetto assentito prevedeva l'accesso alla sala ristorante direttamente dal balcone, attraverso un'ampia porta finestra posizionata di fronte alla scalinata; successivamente è stata realizzata,

probabilmente per proteggere l'ingresso principale, una piccola veranda (Foto 1 - 3 - 4) che tramite i suoi due ingressi laterali consentiva di raggiungere la sala ristorante.

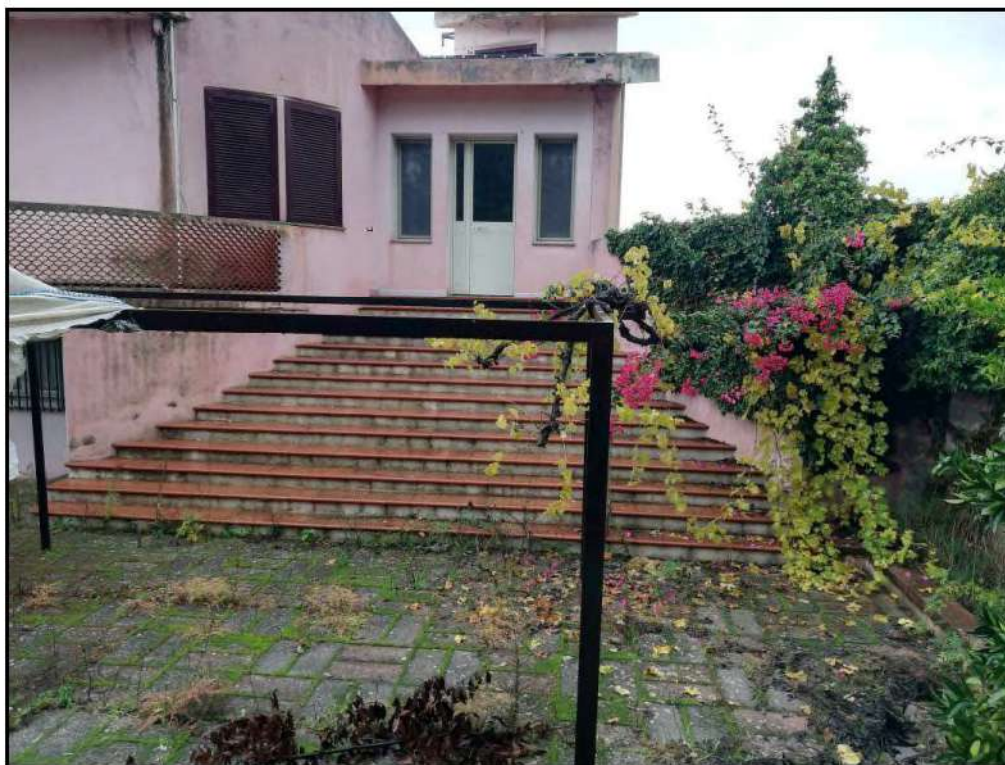
Foto 5 - Dettaglio ingresso laterale prospetto sud

Al piano rialzato si può accedere anche attraverso una seconda scalinata realizzata sul prospetto laterale dell'edificio (Foto 5).

Il primo progetto originario prevedeva che percorrendo questa seconda scalinata si sarebbe raggiunto un pianerottolo in quota da cui si poteva accedere sia alla zona bar del locale ristorante e sia all'ampia terrazza destinata a zona ristorante all'aperto.

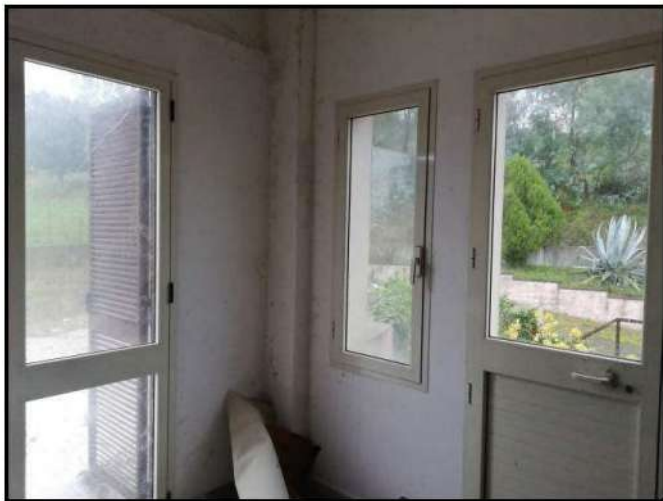
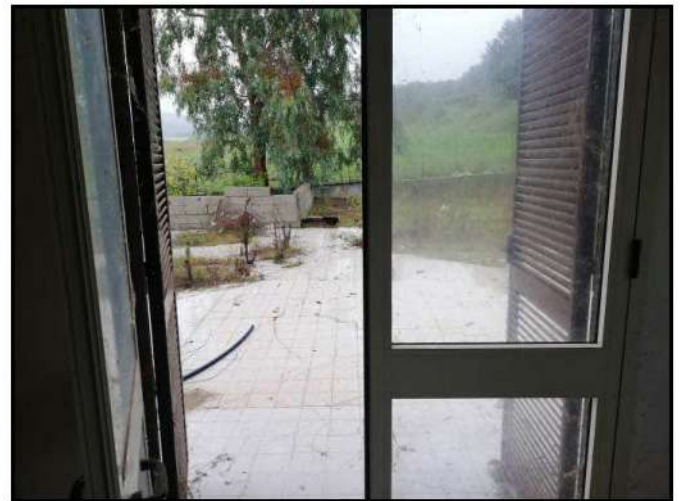
Foto 6 - Passaggio coperto ingresso lato sud

Anche quest'ultimo pianerottolo è stato successivamente chiuso ricavando un passaggio coperto di collegamento tra le due zone sopra descritte (Foto 6 - 7).

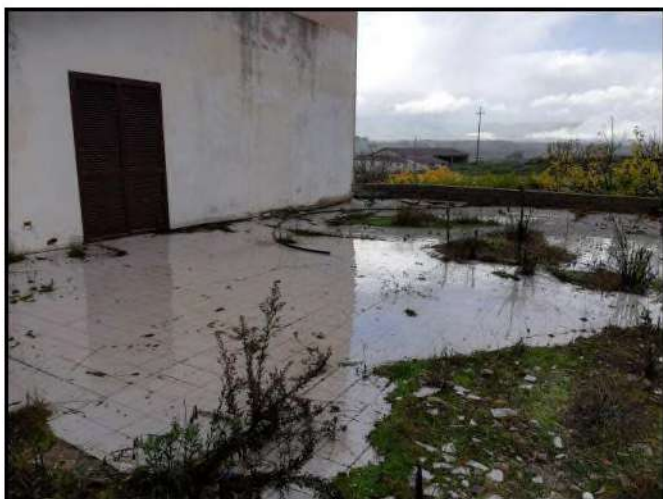
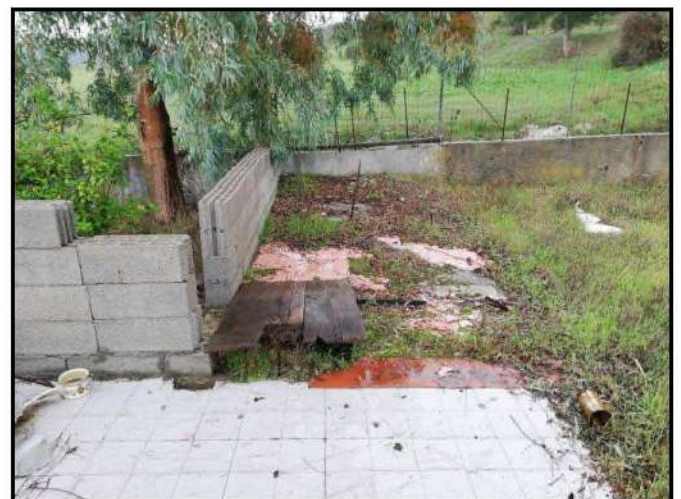
Foto 8 - Pavimentazione sala in ampliamento demolita

Le suddette porzioni in ampliamento non sono più presenti.

Questo perché in data 07 agosto 2010 il fabbricato è stato oggetto di un atto vandalico che, con l'utilizzo di esplosivo, ha sventrato il pilastro centrale della sala compromettendone di fatto la stabilità. A seguito del sopralluogo congiunto tra le forze dell'ordine (carabinieri di Sedilo e Vigili del Fuoco) ed i tecnici comunali è stato prescritto il puntellamento dell'intera struttura dichiarando di fatto la porzione di fabbricato inagibile (**ALLEGATO "G"**). Per questo motivo i proprietari della struttura hanno successivamente provveduto alla demolizione sia della nuova sala ristorante e sia del blocco servizi igienici ad essa annessa. Resta visibile soltanto la vecchia pavimentazione della sala in ampliamento (Foto 8 - 9).

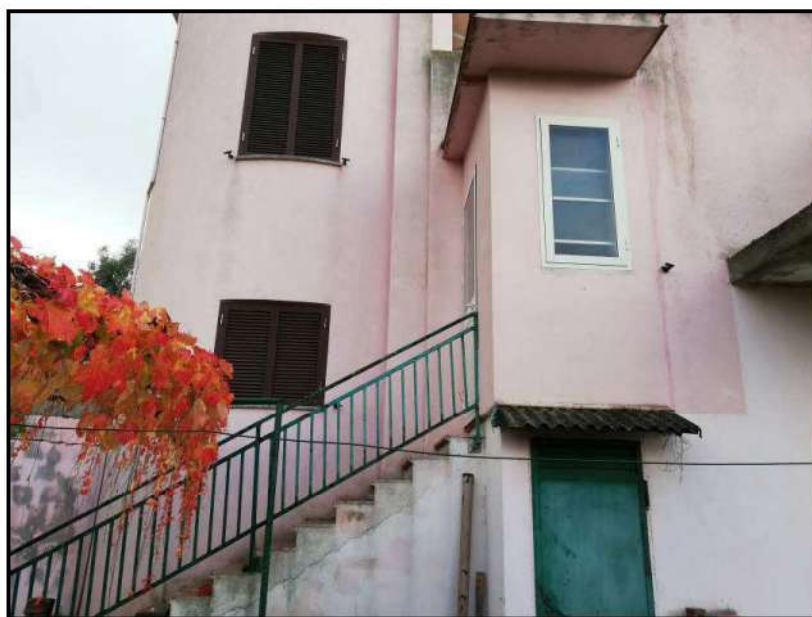
Foto 28 – Scale ingresso lato nord locale cucina (piano terra porta locale caldaia)

Alla cucina si può accedere anche dall'esterno dell'edificio tramite una rampa di scale posizionata sul lato nord (Foto 28).

- (1): Realizzazione veranda sul prospetto principale;
- (2): Realizzazione passaggio coperto (collegamento bar - nuova sala ristorante);
- (3): Chiusura pianerottolo scala lato nord e chiusura sottostante vano tecnico (porta in ferro Foto 28).

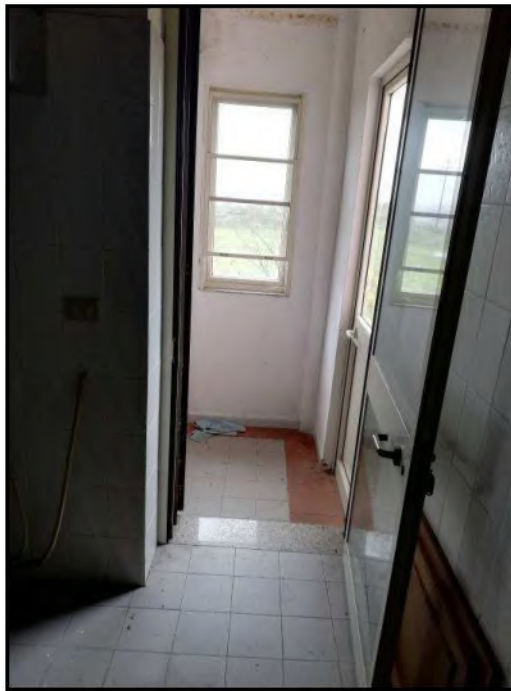
Foto 29 - Pianerottolo (veranda 2) ingresso cucina

Il progetto originario prevedeva un pianerottolo di arrivo con la porta di accesso al locale cucina. Successivamente anche questo pianerottolo è stato chiuso al fine di ricavare un piccolo ripostiglio (Foto 29).
