TRIBUNALE DI VARESE

FALLIMENTO R.F. 09/2021

RELAZIONE DELL' ESPERTO STIMATORE

Lotto 1 pag. 6**Fabbricati ex attività florovivaistica e terreni adiacenti**

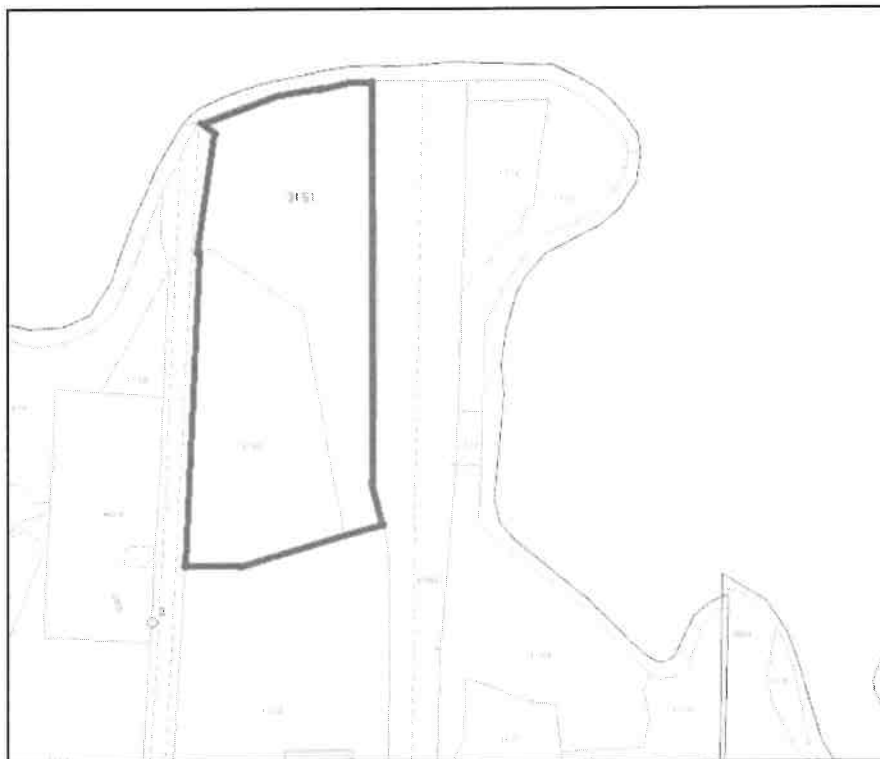
I terreni sono tutti tenuti a bosco o a prato e risultavano in stato di abbandono al momento del sopralluogo.

Si riporta stralcio dell'estratto mappa con individuazione delle aree interessate:

Le aree contornate sono contornate in tinta rossa

Si tratta dei terreni posti all'interno della zona pianeggiante di attività dell'Azienda florovivaistica compresa fra la Provinciale 69 e la Ferrovia, utilizzata a suo tempo come vivaio ed attualmente in parte incolta, con presenza di qualche essenza arborea nei pressi del corso del Bardello. L'area è recintata con paletti in legno e rete metallica a tratti danneggiata.

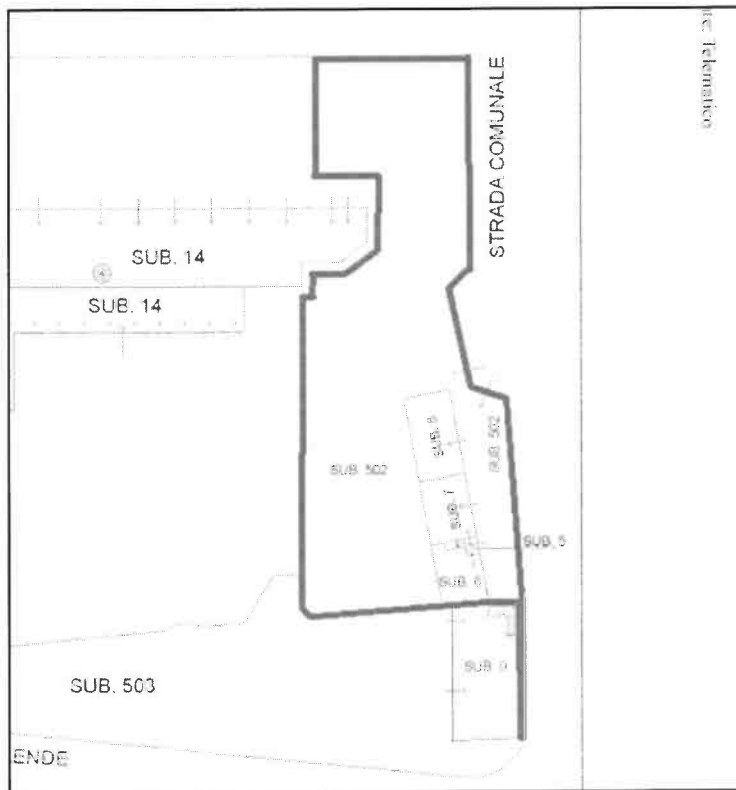
Stralcio elaborato piano terra

A maggior chiarimento si riporta stralcio dell'elaborato planimetrico con individuazione degli immobili ricompresi nel lotto 2:
