TRIBUNALE DI CATANZARO

PROCEDURA ESECUTIVA IMMOBILIARE N° 122/2022 R.G.ESPR

RELAZIONE FINALE DI STIMA DEI BENI PIGNORATI

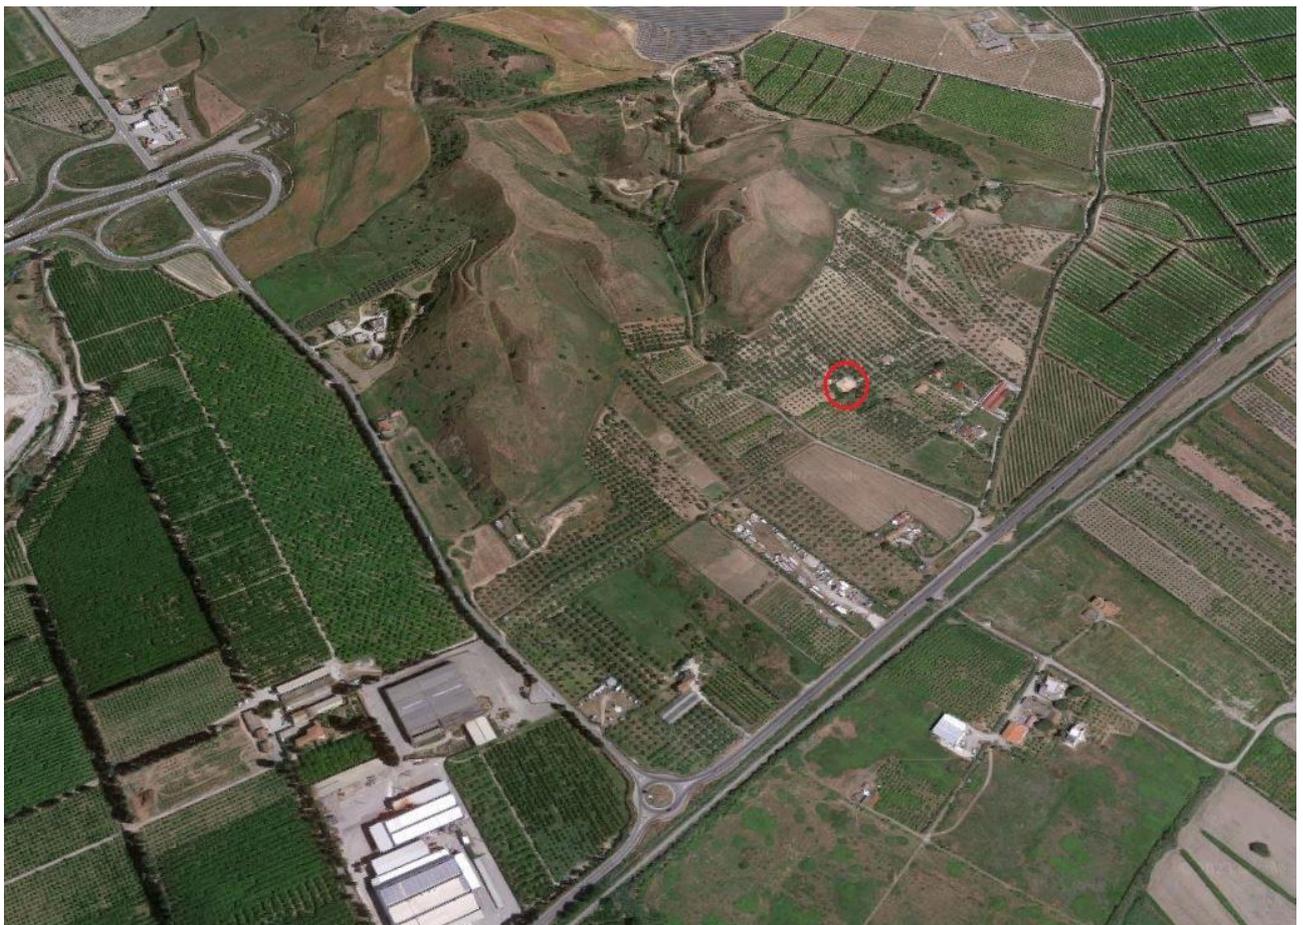
Fig. 1) – Localizzazione della villetta pignorata su aerofotografia

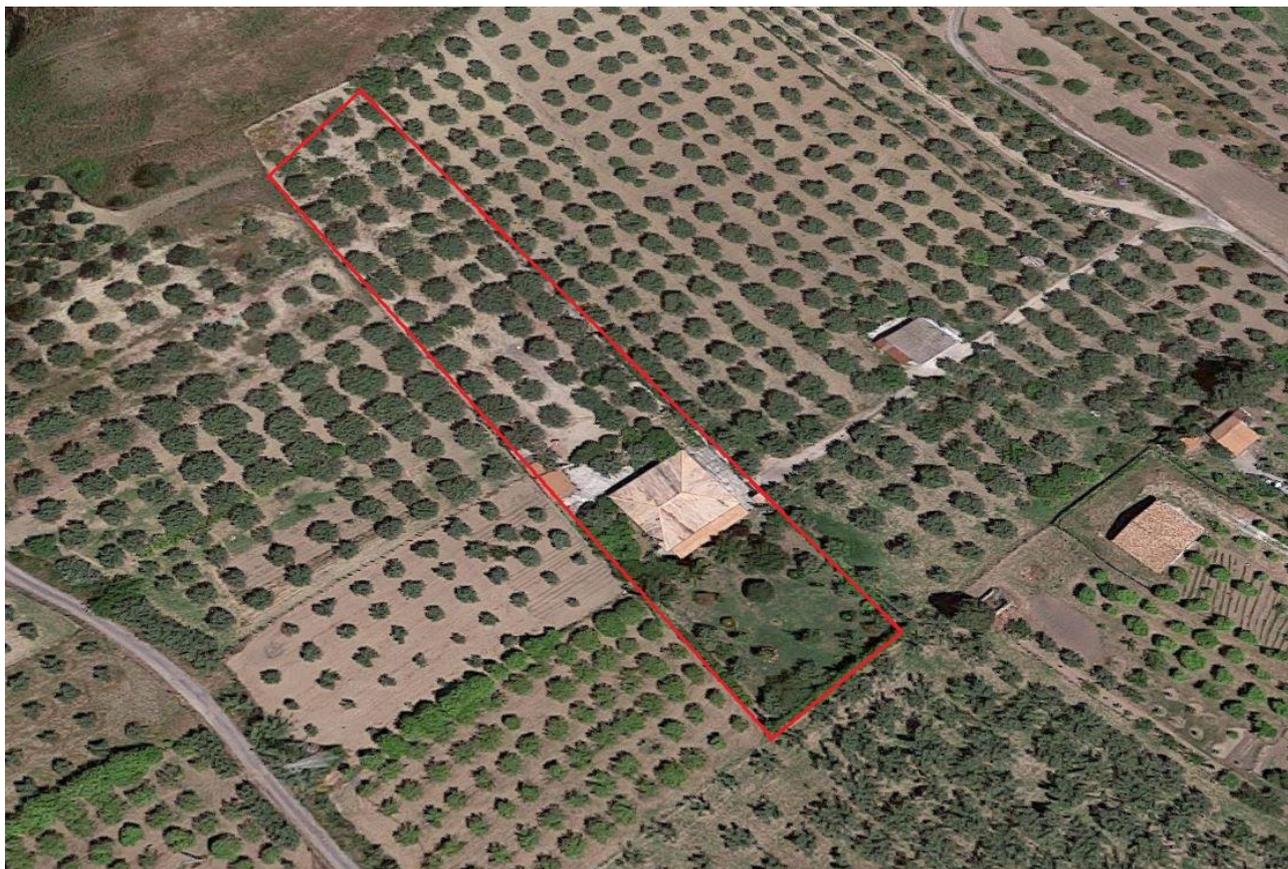
Fig. 2) – Compendio pignorato su aerofotografia

Infatti dalla suddetta planimetria catastale risulta che il fabbricato originario, caratterizzato da una superficie coperta di circa 109,65 mq, era costituito da una cucina soggiorno, n° 3 camere ed un bagno, mentre si è verificato che lo stesso, oltre ad essere variato nella distribuzione interna, è stato notevolmente ampliato sui lati nord ed ovest dell'edificio, aggiungendo n° 2 camere da letto e n° 2 bagni sul lato Nord, ed una cucina soggiorno, con ripostiglio e lavatoio sul lato Ovest, fino a raggiungere l'attuale consistenza che è pari a circa 225,00 mq di superficie coperta.

Inoltre è stata realizzato un ampio patio in legno con pavimento in cemento sul lato Sud dell'edificio, della superficie coperta di circa 70,00 mq.

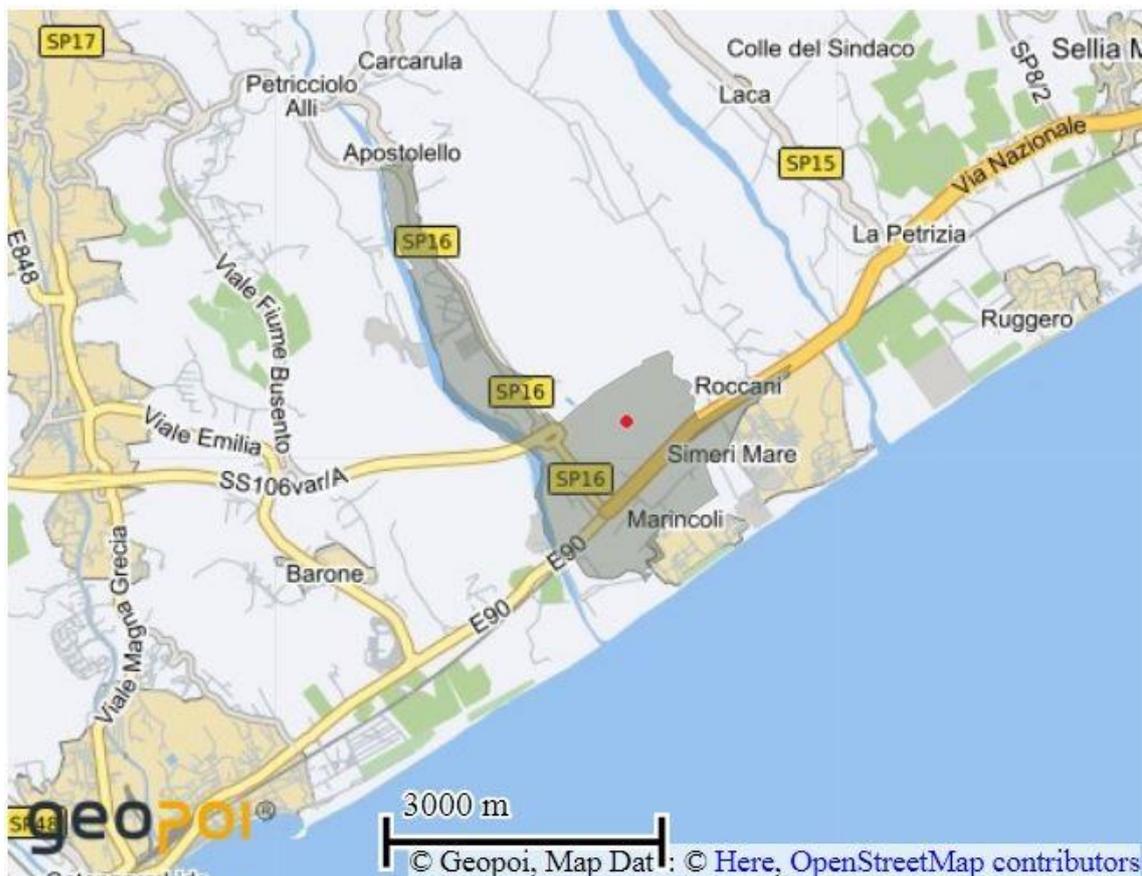
Occorre però considerare che la Zona O.M.I. E7 del Comune di Simeri Crichi (CZ) – Zona Suburbana/Fascia Industriale e Produttiva, evidenziata in grigio in fig. 3, comprende una vasta area di territorio che si estende in parte a valle della S.S. 106 (E 90), ed in parte a monte della strada stessa.

Fig. 3 – Localizzazione dell’immobile oggetto di stima all’interno della Zona E7 del Comune di Simeri Crichi (CZ), evidenziata in grigio.

All’interno di questa vasta area del territorio, le localizzazioni a valle della S.S. 106, risultano quelle più appetibili per i fabbricati ad uso residenziale essendo più prossime al mare e ad un’area a vocazione turistico-residenziale, mentre l’immobile oggetto di stima, che si trova a monte della S.S. 106, ricade in un’area piuttosto isolata ed a prevalente vocazione agricola.
