TRIBUNALE DI LODI
UFFICIO ESECUZIONI IMMOBILIARI

N. Gen. Rep. **0151/2022**

ELABORATO PERITALE AGGIORNAMENTO 24.07.2024

**Beni in Cervignano d'Adda (LO), Via Primo Maggio, n. 8H/SNC
-Lotto 002-**

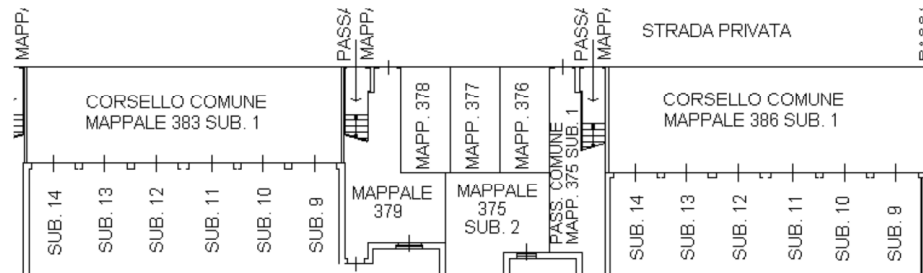
Si segnala che il pignoramento anzi detto colpisce anche il mappale 386/1 quale BCNC, individuabile nell'elaborato planimetrico (doc. all.) presente in banca dati presso l'agenzia del territorio, **BCNC non di pertinenza ai lotti staggiti**
