PROPRIETA' INDIVISA
COMPENDIO IMMOBILIARE N° 16
“Bianconese”

Fontevivo (PR), Strada Bianconese n. 1

16.1 DESCRIZIONE SOMMARIA DEI BENI

16.3 STATO DI MANUTENZIONE DEL FABBRICATO

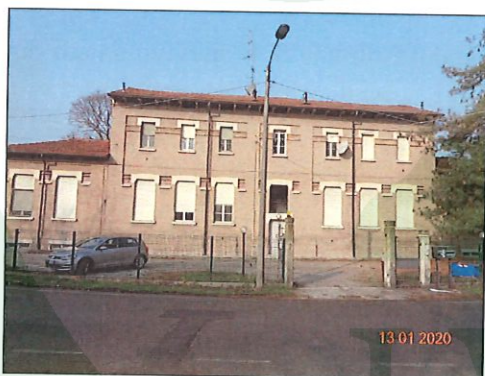
Prospetto principale

La struttura portante dell'edificio è in muratura con elementi in calcestruzzo armato, solai intermedi in laterocemento e copertura in legno; esternamente l'edificio si presenta con mattoni lasciati a vista e alcune porzioni intonacate.

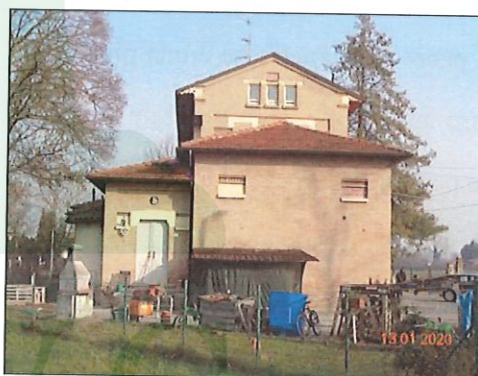
Prospetto laterale

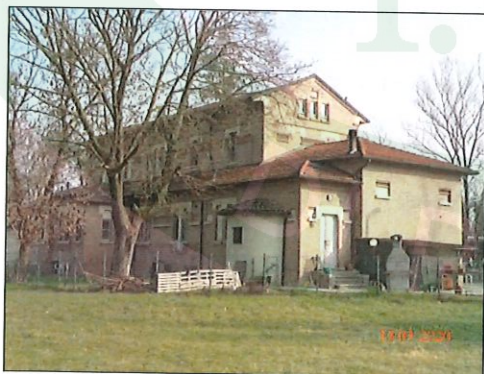
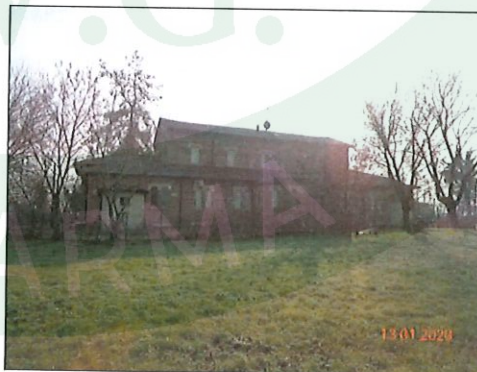
Retro dell'edificio

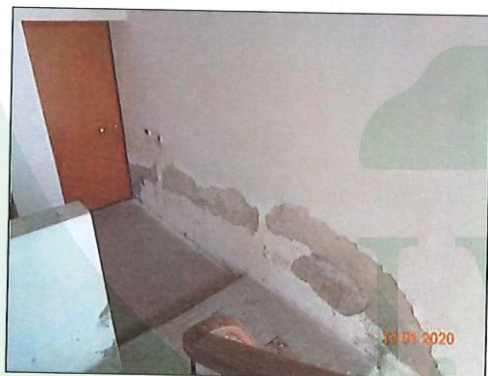
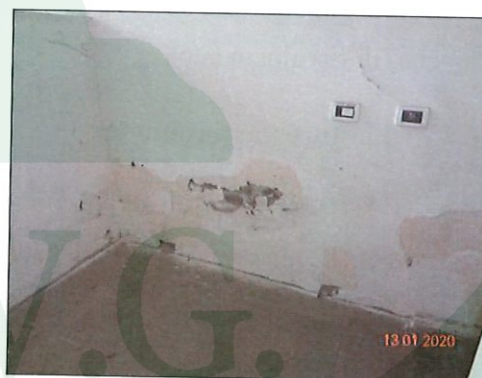
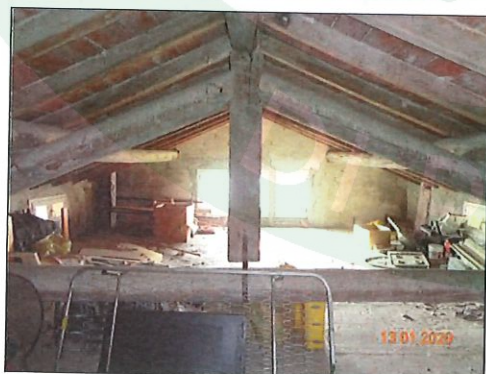
Sebbene l'edificio sia stato ristrutturato circa una quindicina di anni fa e riadattato a residenza, le condizioni generali di manutenzione non sono buone; negli spazi comuni, in particolare nel vano scala e nei locali seminterrati ad uso cantina, sono stati rilevati gravi problemi di umidità con presenza di infiltrazioni e risalita d'acqua a livello del piano interrato ove le murature, al tatto, risultano bagnate e si presentano coperte di muffa ed efflorescenze, mentre intonaco e pittura si esfoliano facilmente.

Tetto (copertura, gronde e pluviali, eccetera): buono stato di manutenzione; dal sopralluogo eseguito la struttura del tetto si presenta con travi principali ed orditura secondaria in ordine e in buono stato. Relativamente ai pluviali si è notato come alcuni soprattutto in corrispondenza del prospetto principale dell'edificio siano stati leggermente danneggiati a causa di probabili urti.

Vano scala con problemi di umidità e buone condizioni della copertura

A breve termine: si evidenzia la necessità di intervenire per risolvere i problemi di umidità riscontrati al fine di evitare il peggioramento della situazione. Rispetto a quanto riscontrato nei sopralluoghi effettuati nel 2014, si segnala di come la situazione sia peggiorata interessando, non più solo i locali cantina del piano seminterrato, ma anche quelli del piano terra ed in particolare il vano scala comune.
