# **TRIBUNALE DI AGRIGENTO**

Procedura Esecutiva n. rge **247/2017**

**Appartamento a 2° piano e magazzino/box auto siti in Porto Empedocle Via  
Ugo La Malfa 6/B  
Foglio 23 part.1536 sub/24 e 18**

## **ELABORATO PERITALE**

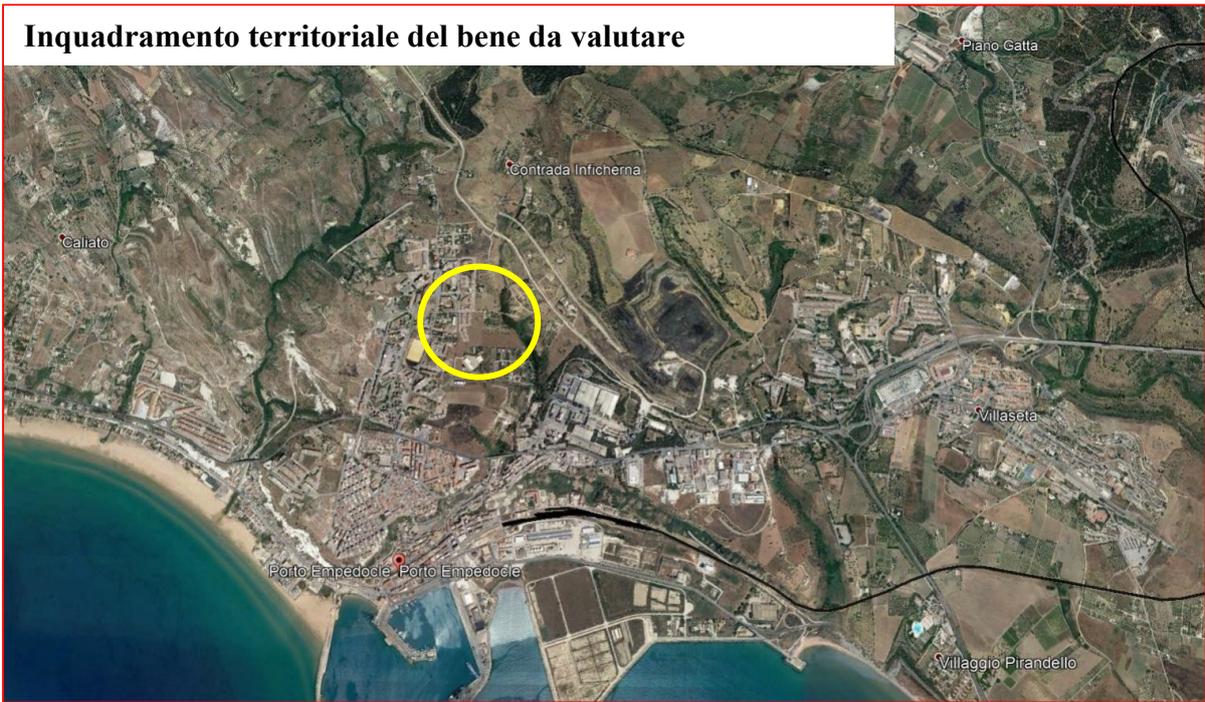
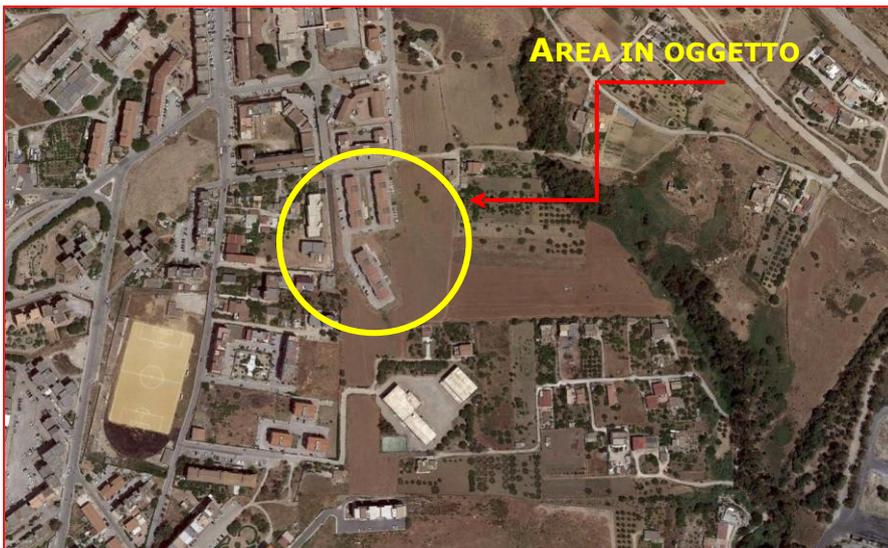
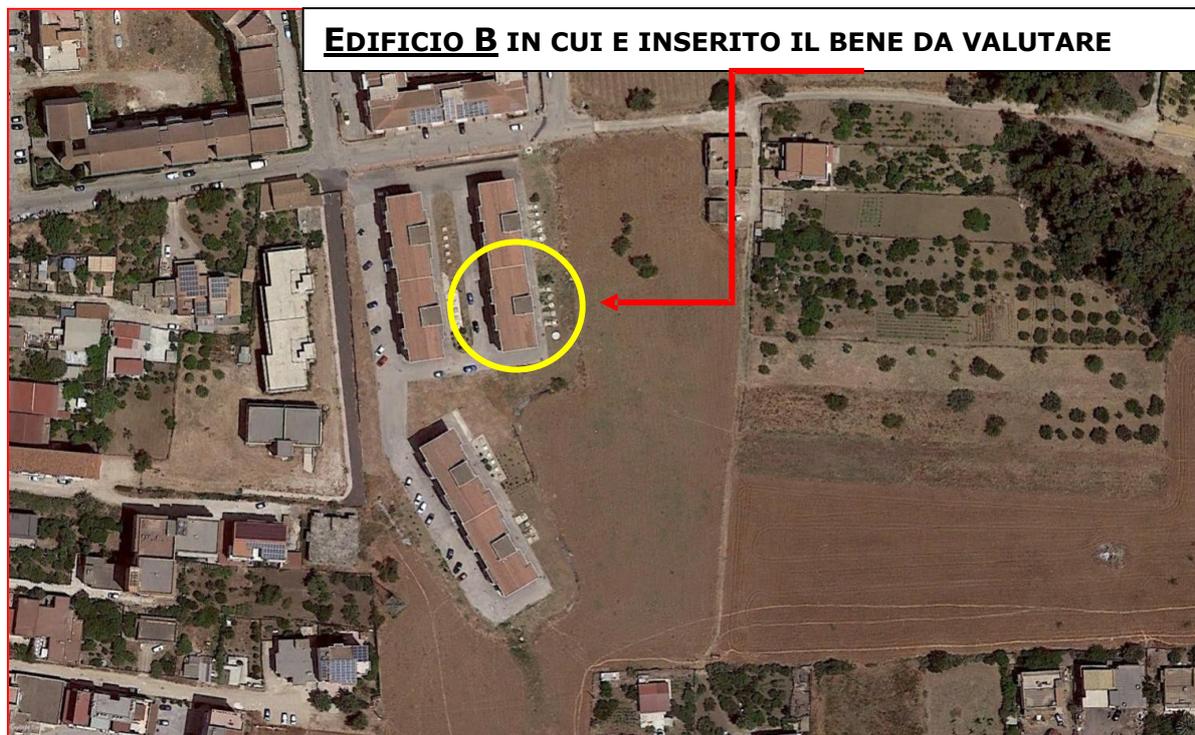
**Inquadramento Territoriale e Urbanistico**

Dal medesimo stralcio di PRG comunale si evince che l'immobile oggetto dell'esecuzione immobiliare n. 247/2017, sito in Porto Empedocle (contrada inficherna ad est di via dello sport) e precisamente in via Ugo La Malfa.

E' individuato nel vigente Piano Regolatore Generale del Comune di Porto Empedocle in un'area ricadente nella ZONA P.R.G V/82 "C/2a" destinata a: **Abitazioni di Iniziativa Privata** approvato dallo Strumento Urbanistico Edilizi vigente in questo Comune con D.A. n° 267 del 13/08/1984 costituita da un insieme di isolati o sub isolati non edificati.

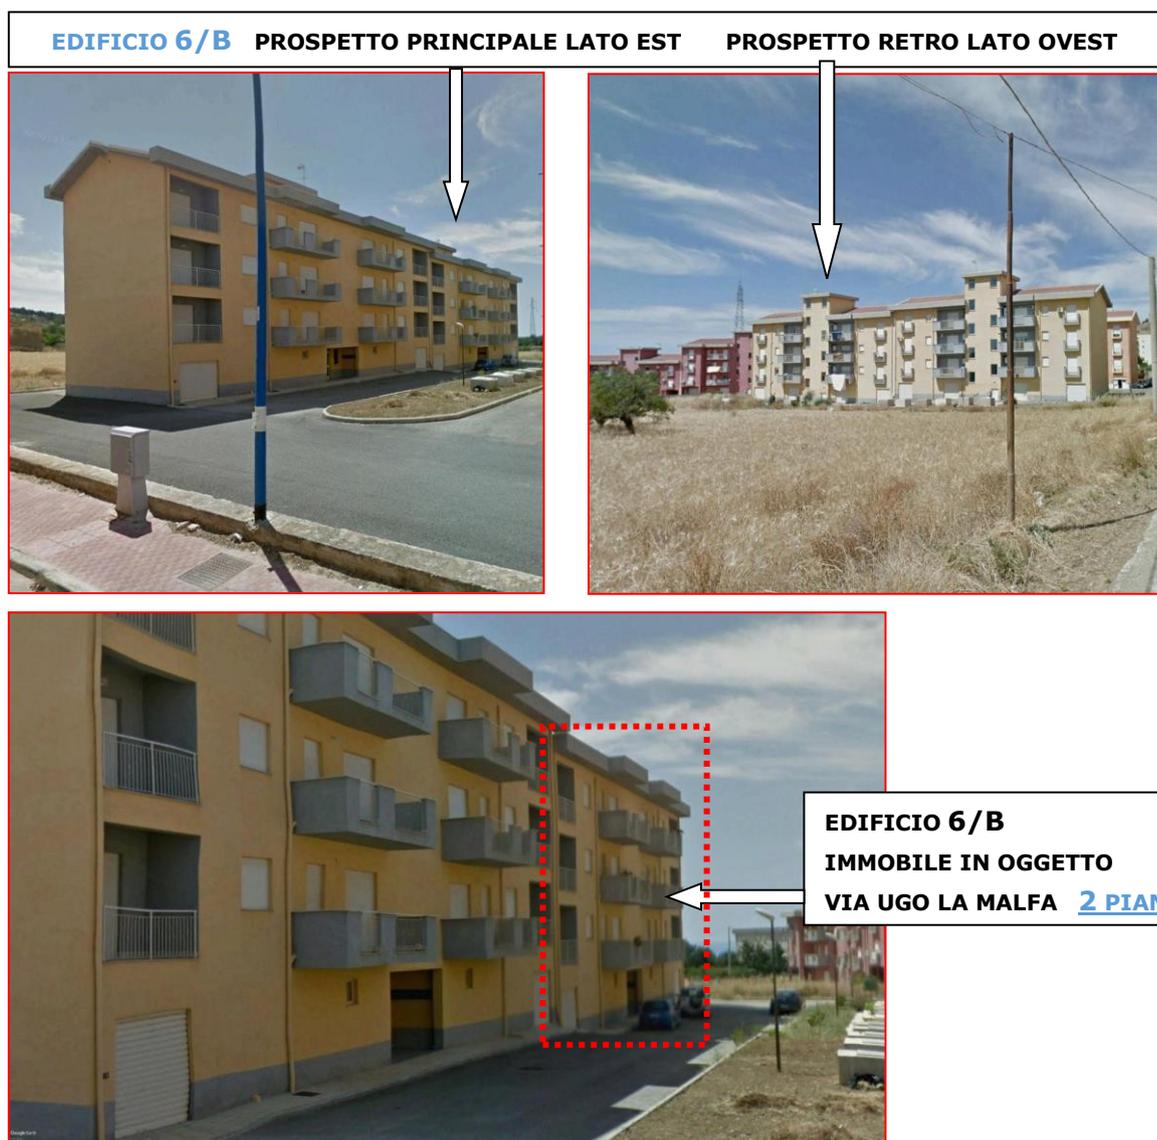
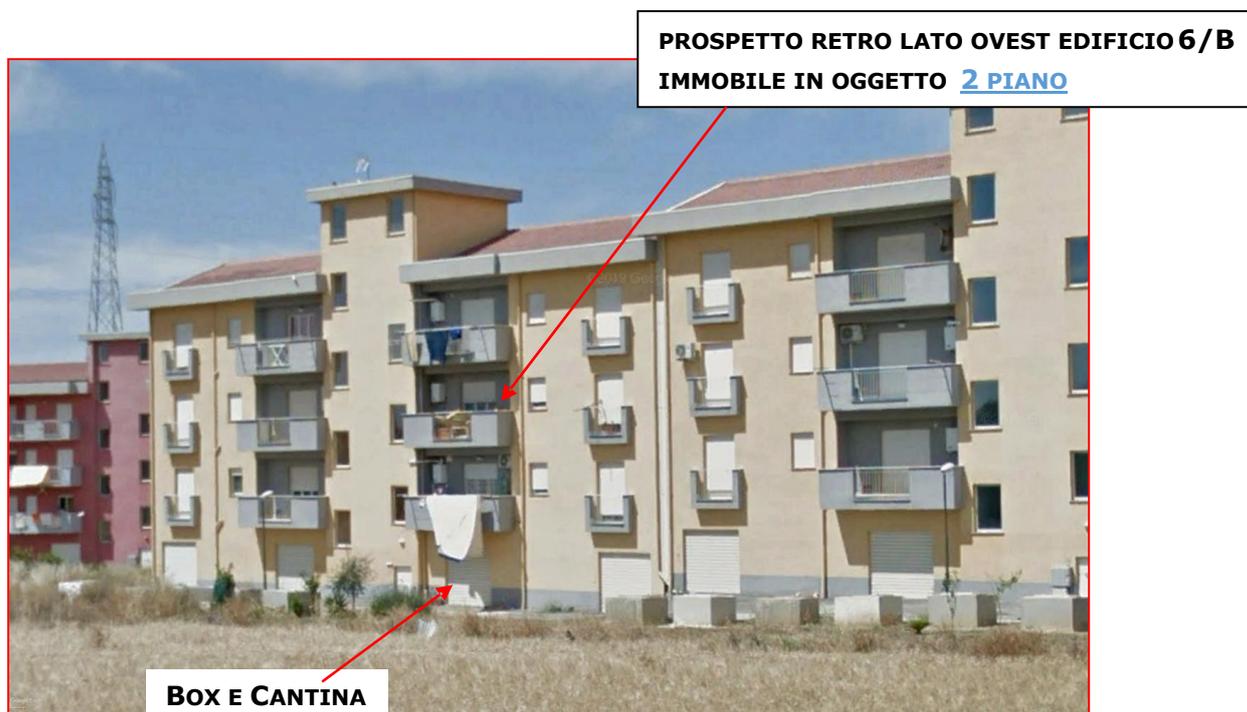
I 34 alloggi che compongono la Cooperativa prevede la realizzazione di n° 6 palazzine contraddistinte con lettere A-B-C-D-E dal programma costruttivo composte da piano terra, adibito a box e cantine, n°3 piani composti da due alloggi per piano per complessivi n°6 alloggi oltre la copertura a falde.

Ogni unità abitativa (alloggio) è composta da **5 vani** utili oltre accessori, per una superficie complessiva di **netta di mq. 109,93 più mq. 0,81 per armadio a muro.**

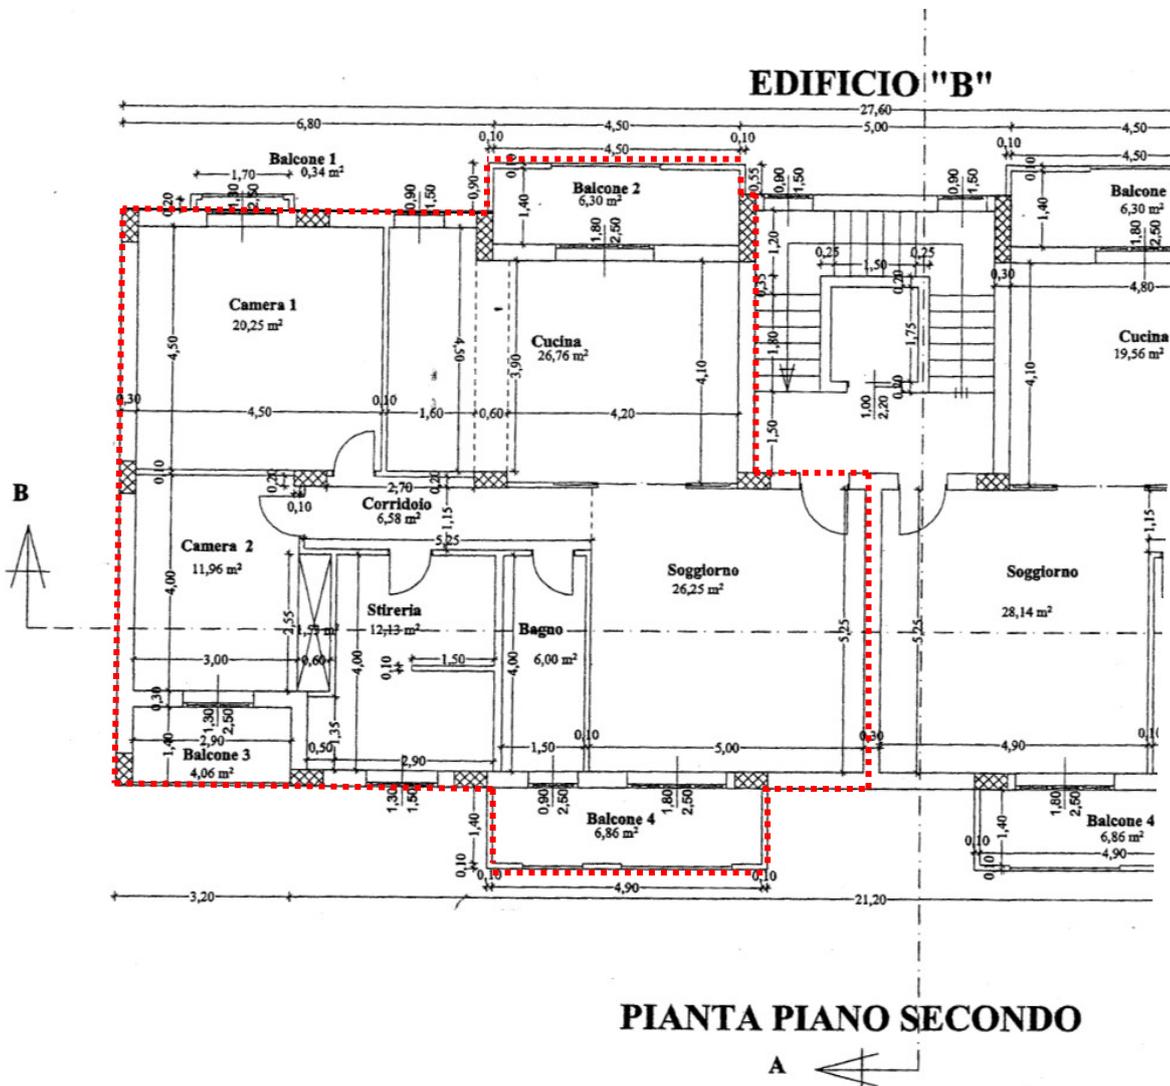
**PLANIM. APPARTAMENTO STATO DI FATTO VARIANTE 23/11/2011**

**L' APPARTAMENTO variante definitivo** periziato risulta essere in buone condizioni, dislocato al secondo piano della **Palazzina B** con ingresso a destra salendo le scale, e distribuito in quattro vani ed accessori confina con vano scala, con appartamento a Gaglio Leonardo e con terreno residuo alla costruzione costituisce pertinenza esclusiva dell'appartamento il locale **cantina** dislocato al piano terra esteso circa **mq 8,00** (*metri quadri otto*)

L'unità immobiliare presenta una superficie interna netta di **mq 109,93** e due balconi rispettivamente di 6,30 mq con affaccio verso la campana, e l'altro di 6,86 mq con affaccio sulla strada Via Ugo La Malfa snc.

..... Appartamento piano secondo sub/24

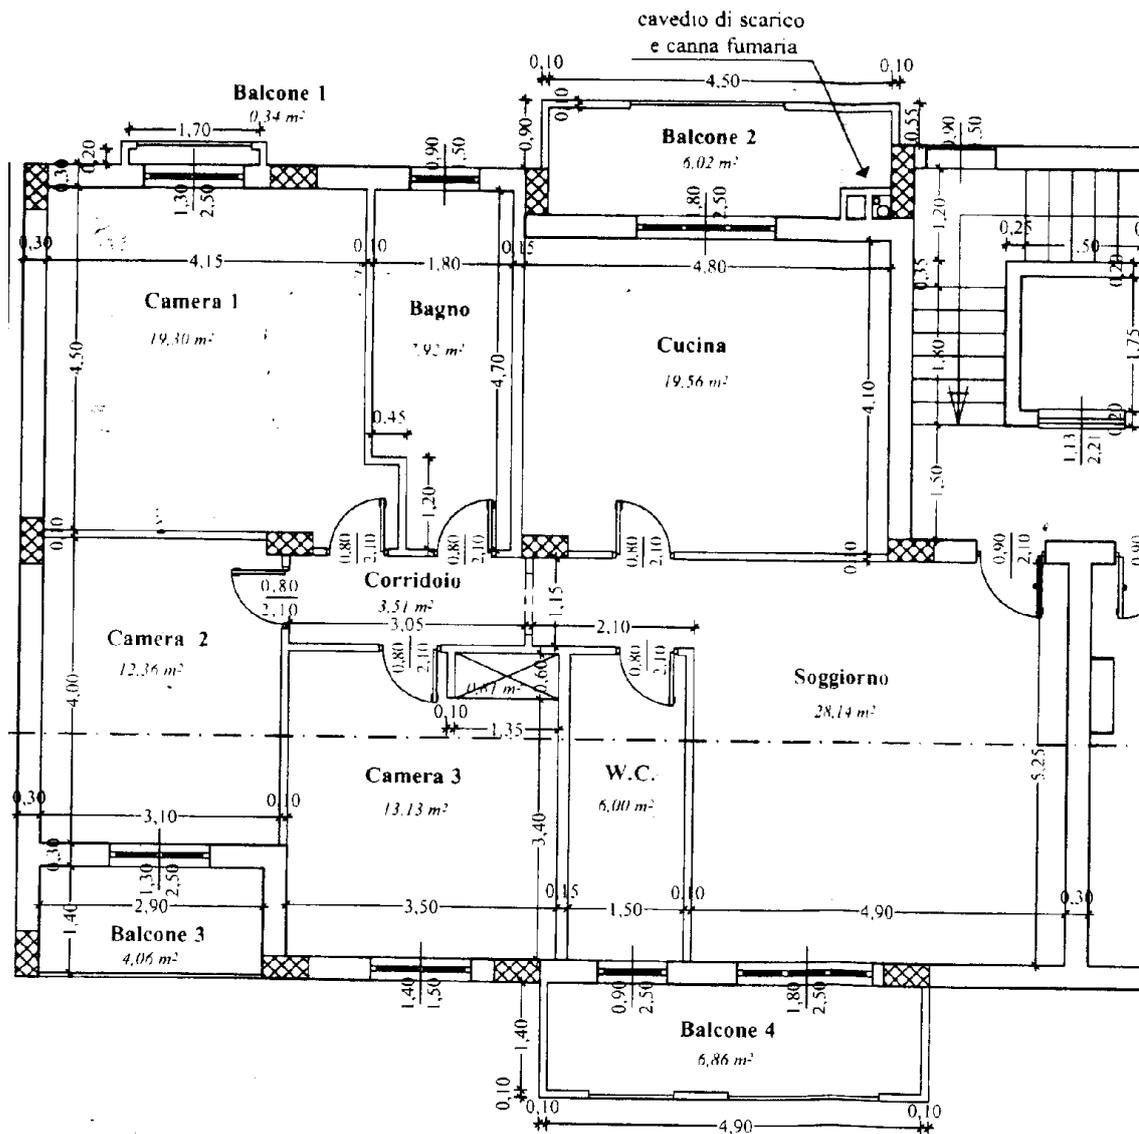
Appartamento PIANTA PIANO TIPO sub/24  
PLANIM. APPARTAMENTO STATO DI PROGETTO 4/12/2006

- Superficie utile\_109,92 mq
- Superficie non residenziale\_ 17,28 mq
- Superficie lorda\_ 126,33

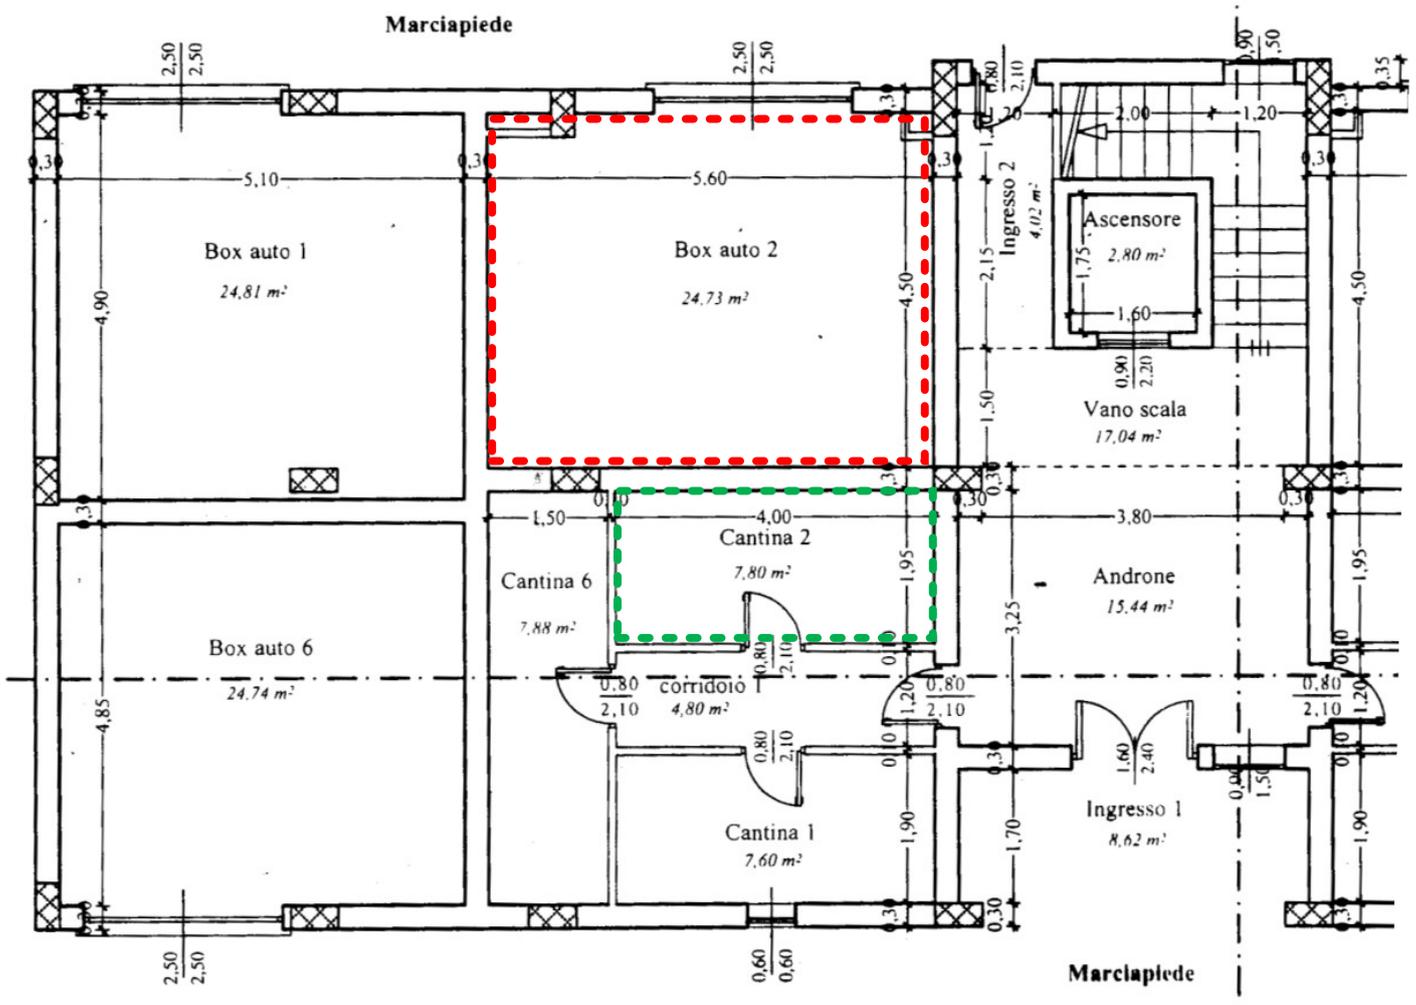
**PLANIM. Box/Auto e Cantina STATO DI FATTO VARIANTE 23/11/2011**

**Pianta Piano Terra**

Superficie utile Box Auto 2 \_\_\_\_\_ mq 24,73 sub/18 .....

Superficie utile Cantina 2 \_\_\_\_\_ mq 7,80 sub/24 .....

Il box/auto e la cantina periziato risulta essere in buone condizioni, l'accesso per il box/auto avviene dall'esterno, invece per la cantina si accede all'interno dal vano scala posto a piano terra, entrambi i vani hanno un'altezza di h/2,80.
