RELAZIONE DI CONSULENZA TECNICA DI UFFICIO

“provveda il tecnico con riferimento agli immobili oggetto di pignoramento in San Bartolomeo in Galdo-BN, identificati catastalmente al foglio 42 con le particelle 175, 201 e al foglio 56 con le particelle 71, 136, 137 sub. 1 & 2, 138, 139.

B.O.O. INDIVIDUAZIONE CATASTALE & TOPONOMASTICA DEI BENI INTERESSATI ALL'ESECUZIONE IMMOBILIARE

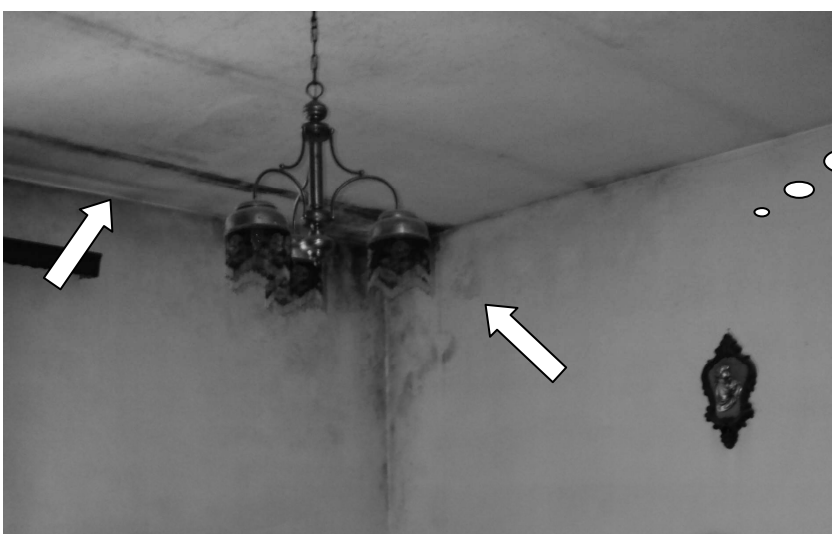
PATOLOGIE EDILIZIA messa in evidenza dei profili di umidità

Durante le operazioni di sopralluogo è stata eseguita anche un'analisi mirata all'individuazione visiva di eventuali patologie edilizie ovvero ammaloramenti di parti murarie. Nella fattispecie, apparentemente, l'intero appartamento non è caratterizzato da dissesti strutturali o fenomeni di degrado, a meno di qualche fenomeno di degrado (deperimento fisico), causato da fenomeni di umidità per condensazione, ossia dovuto alla condensa del vapore acqueo, che si all'interno della stessa unità abitativa, con manifestazioni sostanzialmente in prossimità dei solai e degli angoli e/o ammorsature murarie.

Inoltre l'intero appartamento è caratterizzato da un degrado generale dovuto alla mancanza di adeguati interventi manutentivi comunque superabili con ordinari interventi manutenzione.

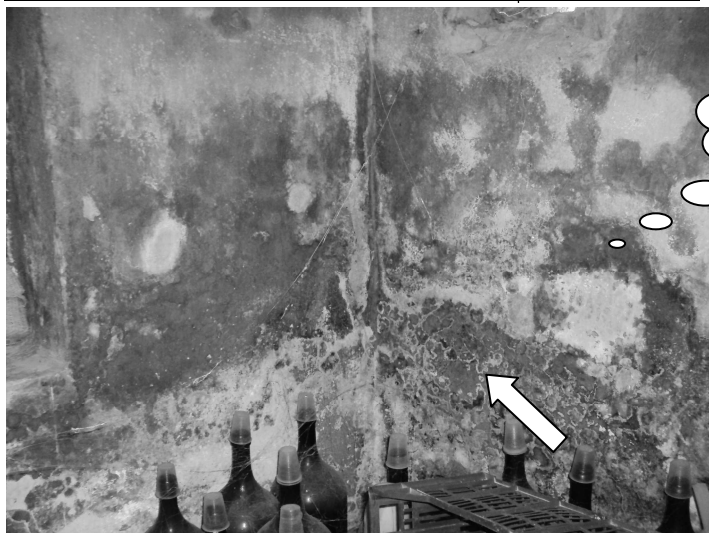
PATOLOGIE EDILIZIA messa in evidenza dei profili di umidità

Nella fattispecie, essendo il fabbricato di vecchissima edificazione e che probabilmente non è stato sottoposto a regolari interventi di manutenzione, è apparso in un carente stato manutentivo, invero è caratterizzato sia da fenomeni di degrado (deperimento fisico), causato da fenomeni di umidità per condensazione e fenomeni di umidità ascendente, ossia il primo dovuto alla condensa del vapore acqueo e il secondo fenomeno dovuto alla risalita capillare dell'acqua tellurica, con manifestazioni sostanzialmente in prossimità dei solai e degli angoli e/o ammorsature murarie.

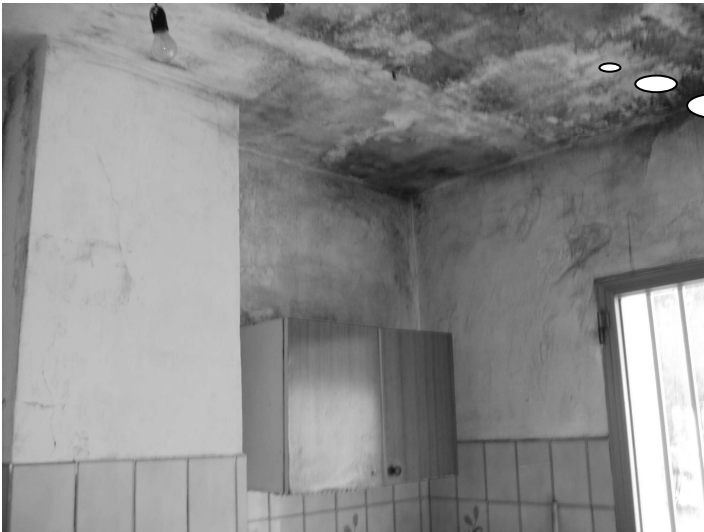
PATOLOGIE EDILIZIA messa in evidenza dei profili di umidità

Umidità per
condensazione

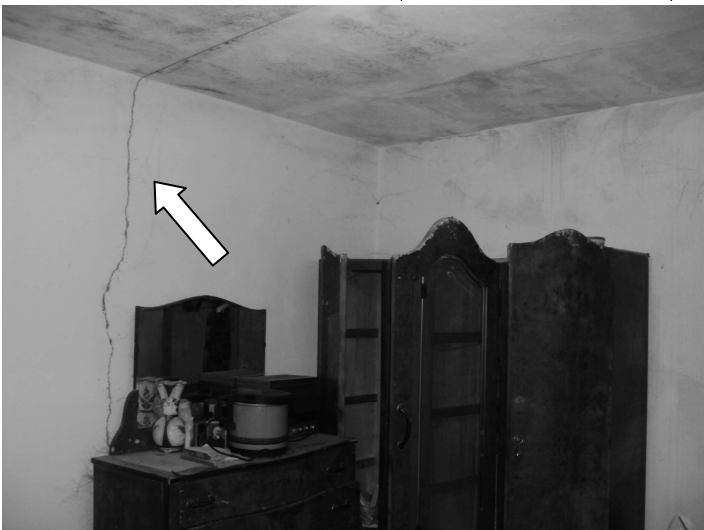
Inoltre sono stati riscontrati dissesti strutturali (lesioni) e dettagli costruttivi che conferiscono una vulnerabilità sismica locale all'edificio, come appresso saranno illustrati dall'immagini fotografiche.

PATOLOGIE EDILIZIA lesione nella parete muraria in corrispondenza dell'appoggio della trave del solaio

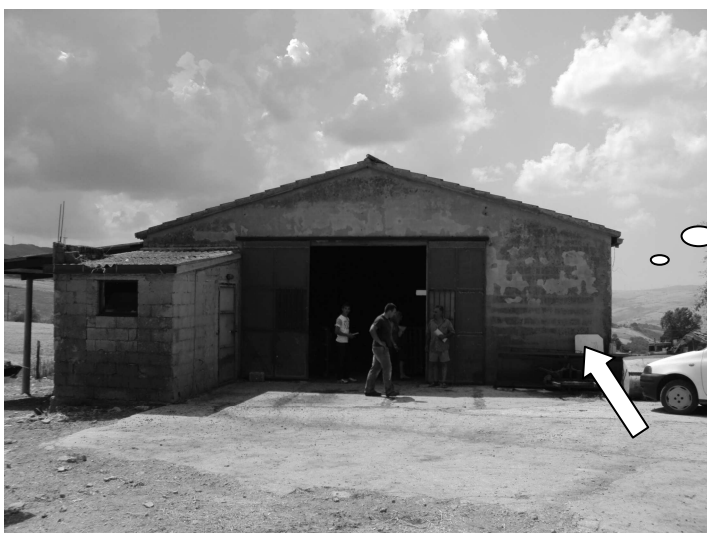
PATOLOGIE EDILIZIA messa in evidenza

Durante le operazioni di sopralluogo è stata eseguita anche un'analisi mirata all'individuazione visiva di eventuali patologie edilizie ovvero ammaloramenti di parti murarie e/o di elementi di acciaio (travi pilastri). Nella fattispecie, apparentemente, l'intero fabbricato rurale non è caratterizzato da dissesti strutturali o fenomeni di degrado, a meno di qualche fenomeno di degrado (deperimento fisico), causato dal distacco dell'intonaco e dalla corrosione di alcuni elementi strutturali costituenti l'intelaiatura di acciaio dell'organismo edilizio.

Distacco dell'intonaco esterno

Inoltre l'intero fabbricato è caratterizzato da un degrado generale dovuto alla mancanza di adeguati interventi manutentivi comunque superabili con ordinari e semplici interventi di manutenzione.

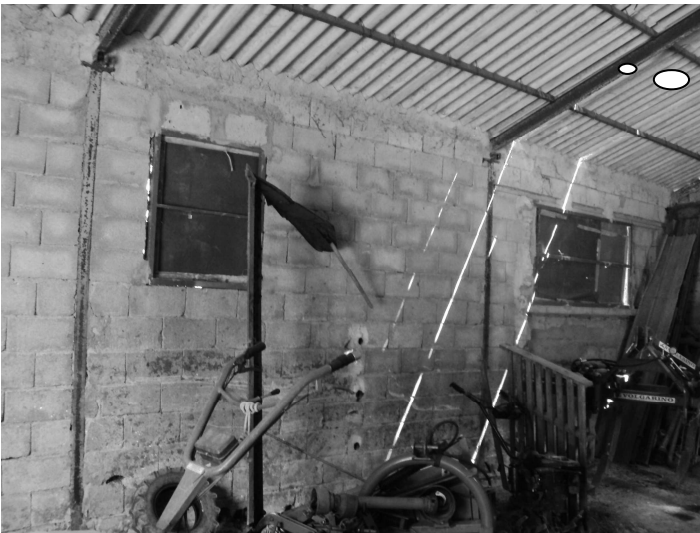
PATOLOGIE EDILIZIA messa in evidenza

Durante le operazioni di sopralluogo è stata eseguita anche un'analisi mirata all'individuazione visiva di eventuali patologie edilizie ovvero ammaloramenti di parti murarie e/o di elementi di acciaio (travi pilastri). Nella fattispecie, apparentemente, l'intero fabbricato rurale non è caratterizzato da dissesti strutturali o fenomeni di degrado, a meno di qualche fenomeno di degrado (deperimento fisico), causato dal distacco dell'intonaco e dalla corrosione di alcuni elementi strutturali costituenti l'intelaiatura di acciaio dell'organismo edilizio.

Corrosione
delle travi di
acciaio

Inoltre l'intero fabbricato è caratterizzato da un degrado generale dovuto alla mancanza di adeguati interventi manutentivi comunque superabili con ordinari e semplici interventi di manutenzione.

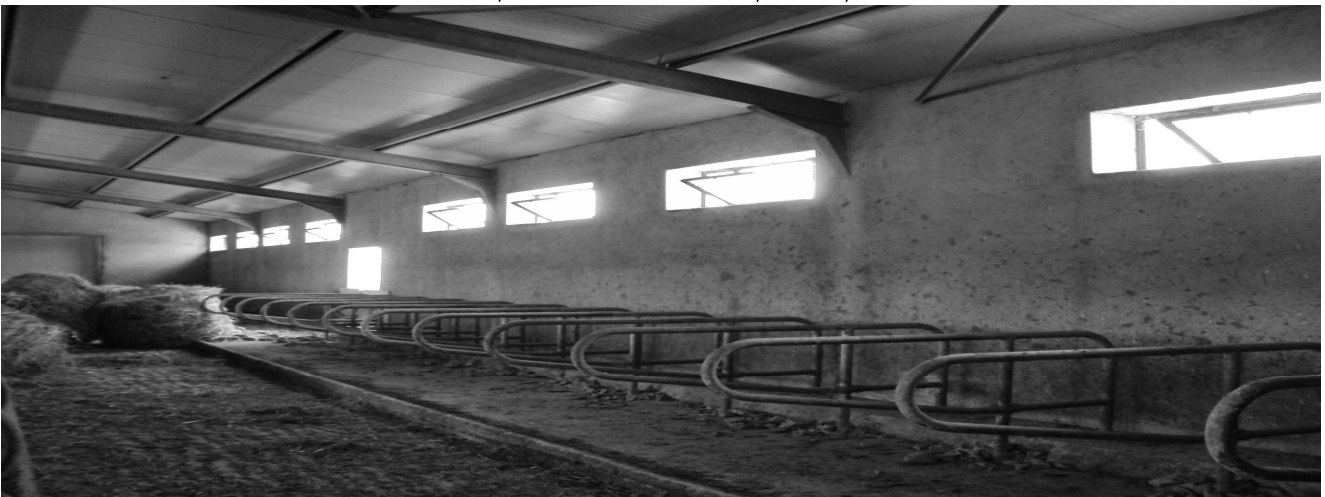
VISTA INTERNA *messa in evidenza delle poste e della cunetta per l'asportazione delle deiezioni*

Le deiezioni animali dopo essere state raccolte ed allontanata dalla cunetta visibile dall'immagine soprastante vengono indirizzate nella concimaia posta sul lato SUD della stalla.

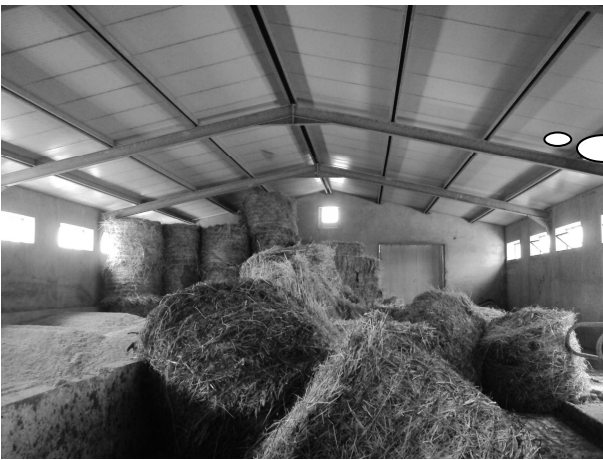
PATOLOGIE EDILIZIA assenti

Nella fattispecie, apparentemente, l'intero fabbricato rurale non è caratterizzato da dissesti strutturali o fenomeni di degrado in quanto trattasi di una costruzione edificate meno di dieci anni fa.

Travi e pilastri trattati
con zincatura a caldo
quindi non suscettibili
di corrosione

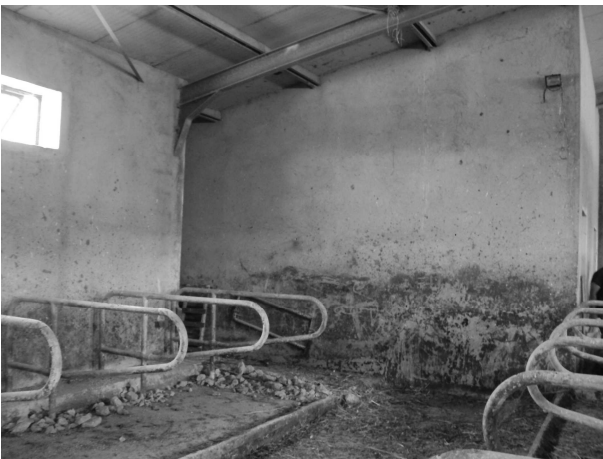
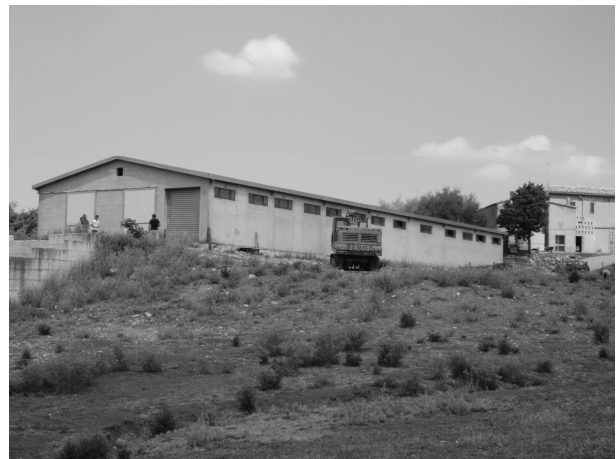
PARETI MURARIE INTERNE E PERIMETRALI INTEGRE
