TRIBUNALE CIVILE DI PISA
R.C.P. N. 29/2015
Giudice: Dr. Giovanni Zucconi

PERIZIA ESTIMATIVA

- Complesso polifunzionale con attività artigianale, commerciale e direzionale sito in Lavoria, comune di Crespina

RELAZIONE DI STIMA DI BENI IMMOBILIARI

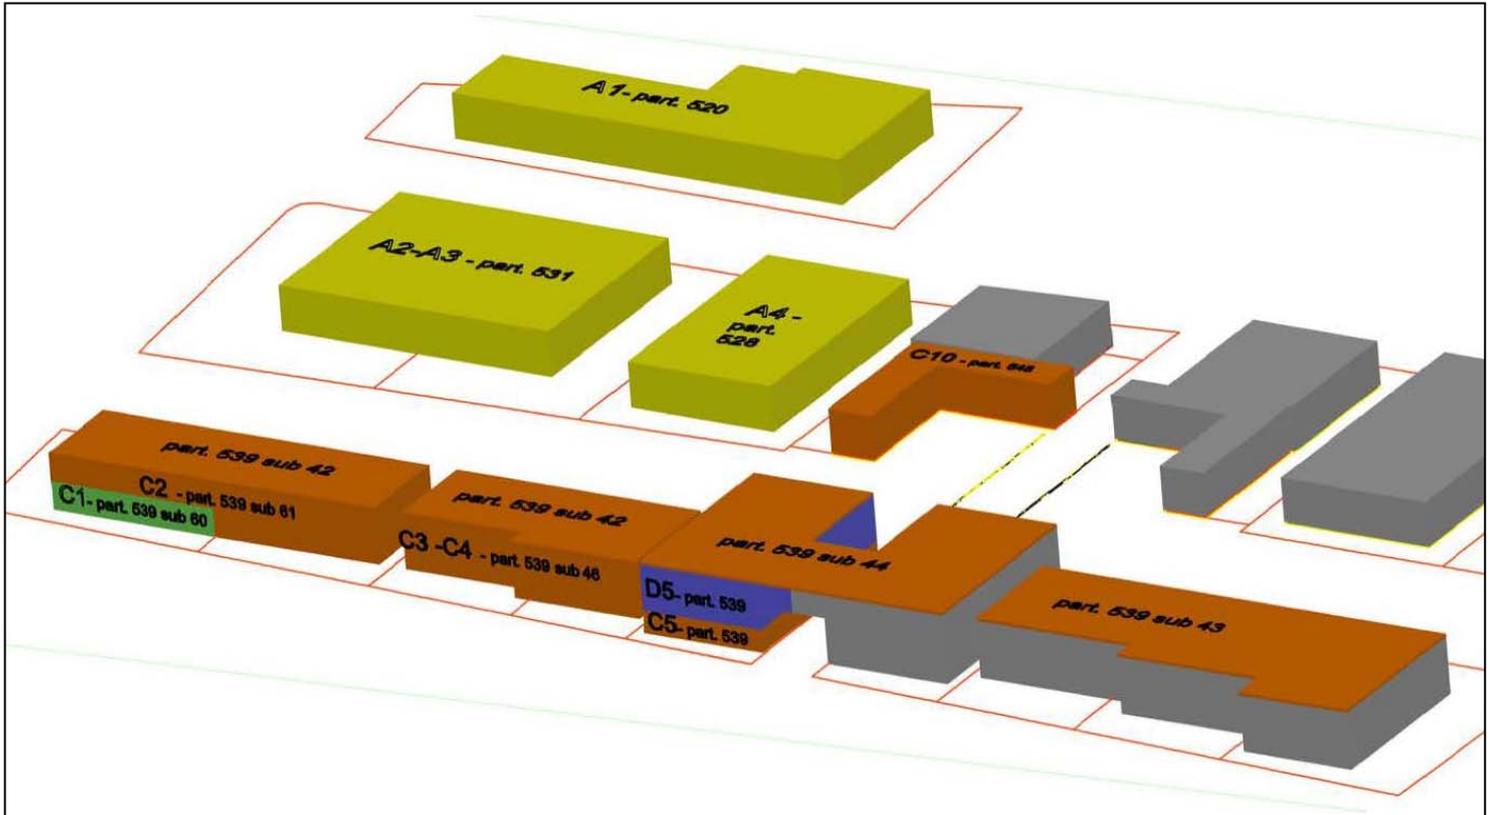
Fig.1

Immobili identificati con: **A1 – (A2/ A3) – A4: CAPANNONI CON ATTIVITA' ARTIGIANALE**
(fig.1)

C10-C2-C3-C4-C5-lastrici solari: IMMOBILI CON ATTIVITA' COMMERCIALE (fig.1)

N.B. Il sub 60 (che rappresenta il C1 (fig.1)) verrà trattato a parte in quanto attualmente è affittato dal [REDACTED] ed è stato adibito a scuola media; inoltre ha subito variazioni urbanistiche edilizie ed è stato completato nelle finiture anche al suo interno quindi è stato ritenuto opportuno inserirlo in un lotto a parte.

Immobili identificati con: **D5: IMMOBILI CON ATTIVITA' DIREZIONALE (fig.1)**
