# TRIBUNALE ORDINARIO DI TIVOLI

## **ESECUZIONE IMMOBILIARE** **N. 372/2022**

## **RELAZIONE DI CONSULENZA** **TECNICA D'UFFICIO**

**PERIZIA EX ART. 568 c.p.c.**  
**DETERMINAZIONE DEL VALORE DEI BENI PIGNORATI**

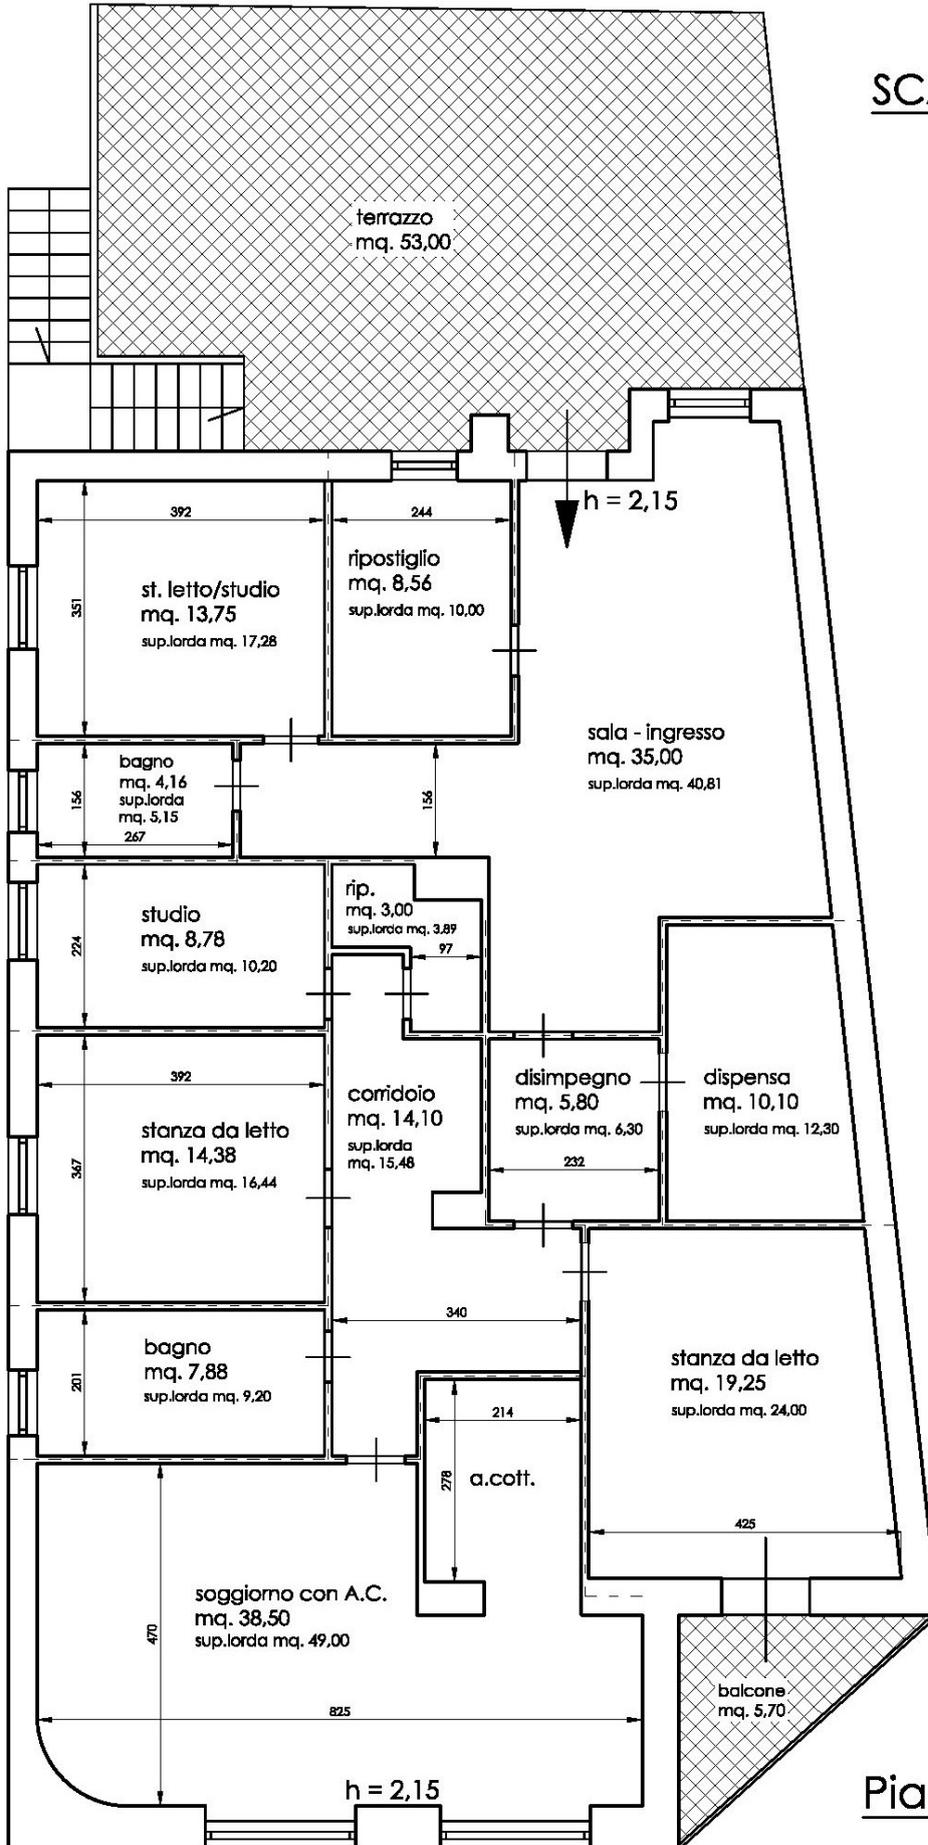
PIANTA APPARTAMENTO SUB. 501 – PIANO PRIMO - COME DA RILIEVO DEL C.T.U.

L'immobile oggetto della presente relazione è un appartamento per civile abitazione, posto al piano primo, denominato sub 501, composto da sala con ingresso, corridoio, soggiorno con annesso angolo cottura, disimpegno, dispensa, 2 bagni, 3 stanze da letto, 1 studio, 2 ripostigli, 1 balcone e 1 terrazzo.

Nell'appartamento si entra direttamente in una sala d'ingresso nel quale si aprono 4 porte con entrata in un ripostiglio, in una stanza da letto, un bagno e un disimpegno che permette l'accesso in una dispensa e da un'altra porta in un corridoio di collegamento con gli altri ambienti dell'unità immobiliare, ossia, due stanze da letto di cui una con terrazzino triangolare, un ripostiglio, un bagno e soggiorno con annesso angolo cottura.

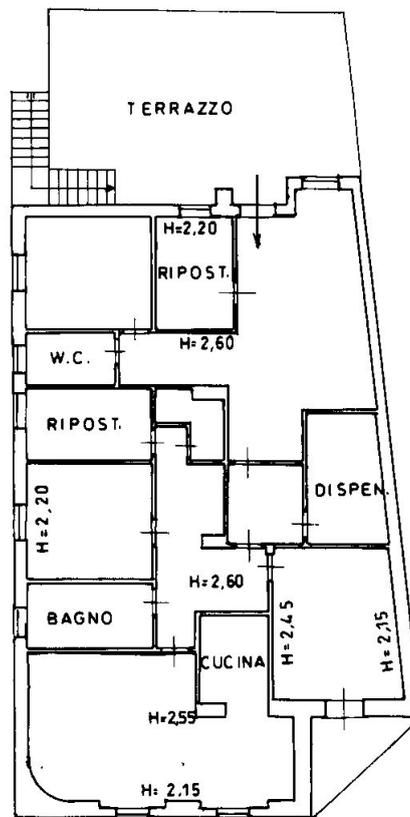
PIANO PRIMO

Sussiste corrispondenza tra lo stato dei luoghi e la planimetria catastale esistente nonché con quanto presente nell'atto di pignoramento, a parte la rappresentazione grafica delle finestre del soggiorno cucina prospicienti la strada provinciale che sono riportate con una larghezza inferiore rispetto a quelle esistenti. Per cui la planimetria catastale dovrà essere aggiornata con una esatta rappresentazione grafica per eliminare la piccola incongruenza grafica rilevata, inoltre nella scheda catastale deve essere aggiornato il numero civico da SNC all'attuale 15.

L'imprecisione grafica e di toponomastica descritte potranno essere risolte presentando una variazione catastale con procedura DOCFA e nuova planimetria, il cui costo verrà quantificato e decurtato dalla valutazione immobiliare finale.

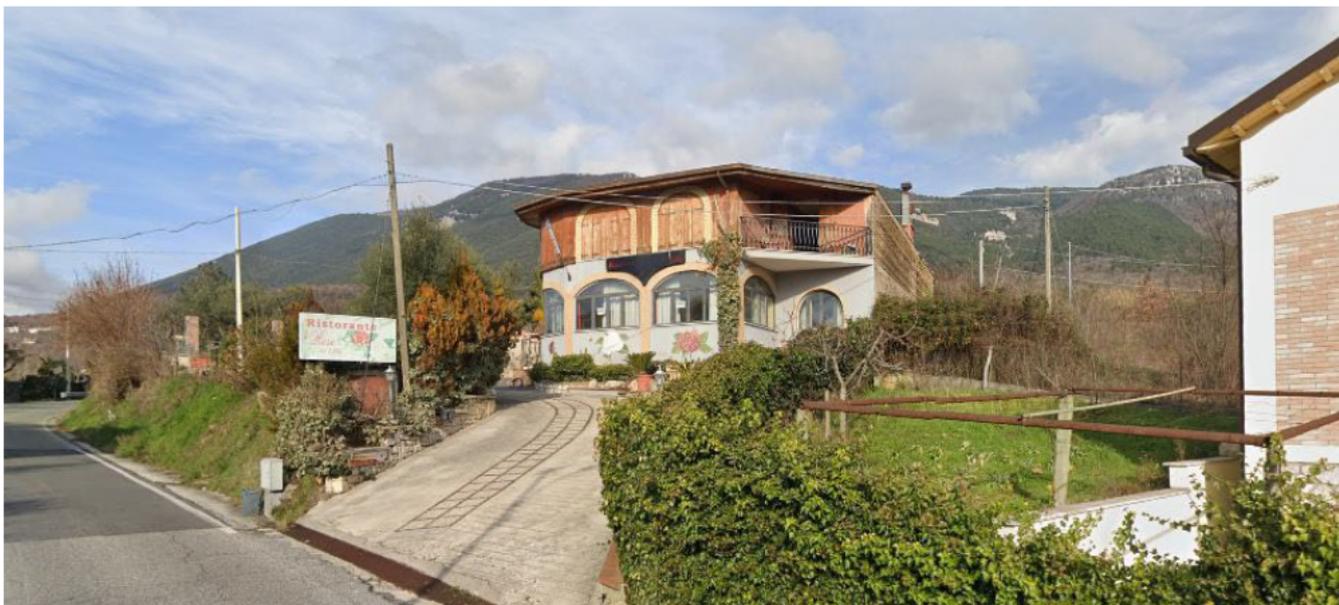
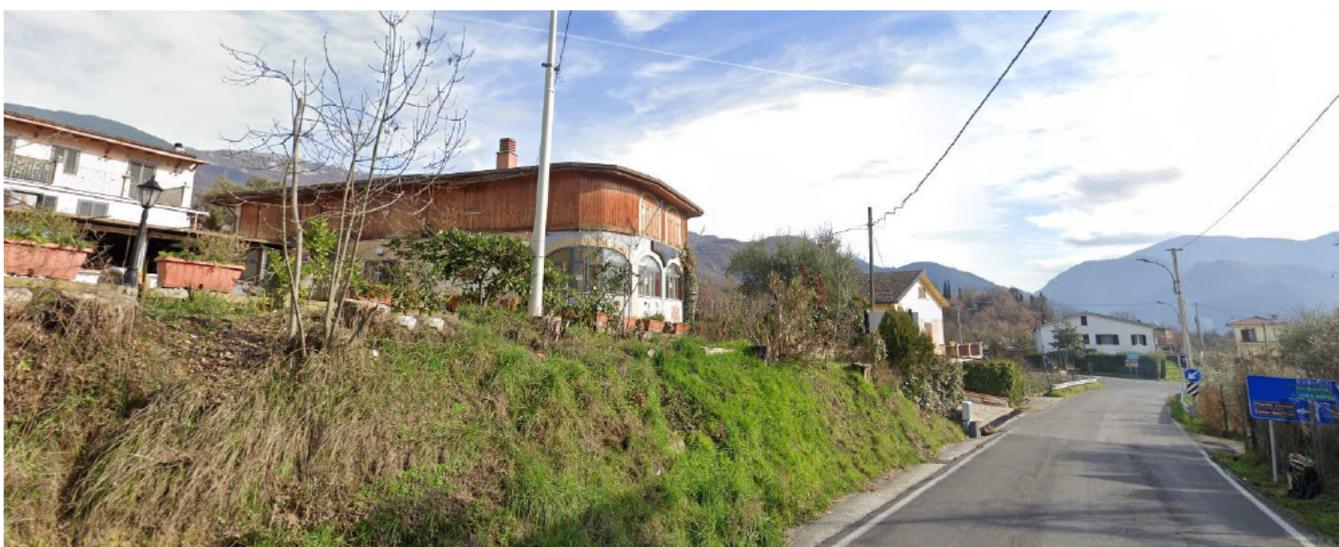
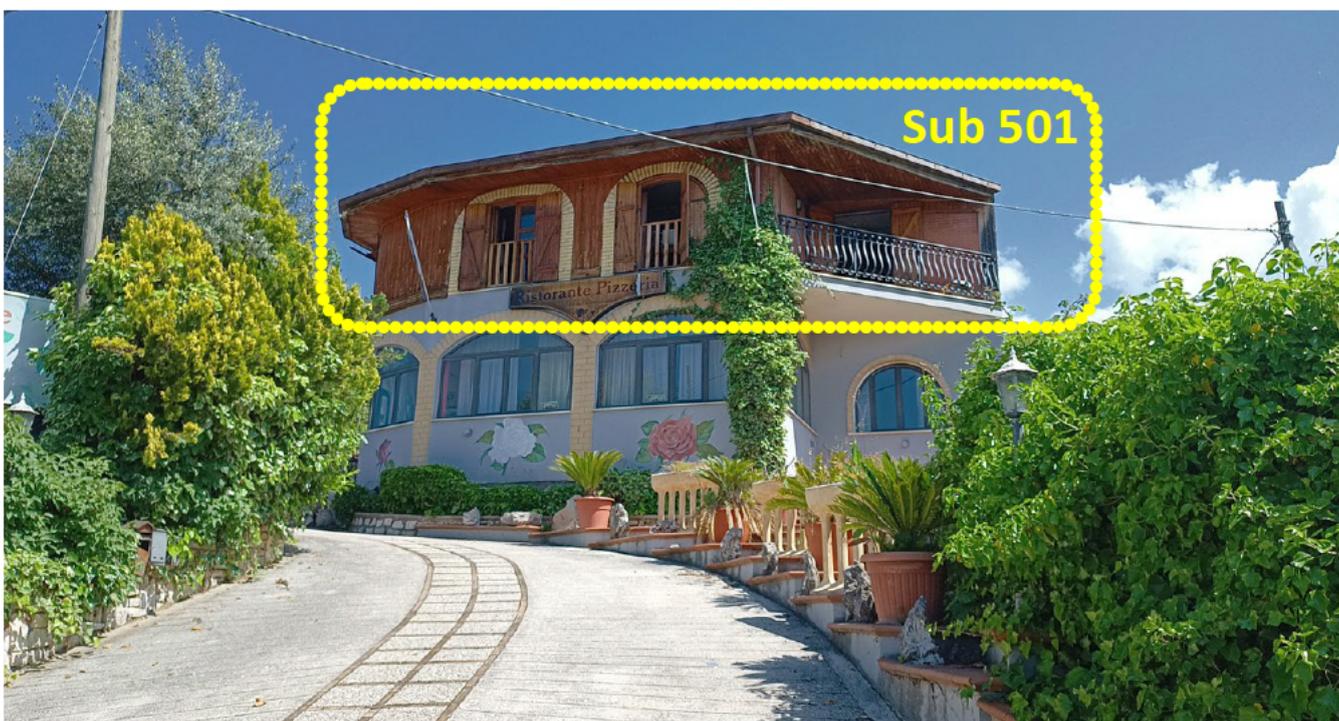
immagini edificio visto dalla strada provinciale – SP40A – Subiaco Cervara ed ingresso proprietà

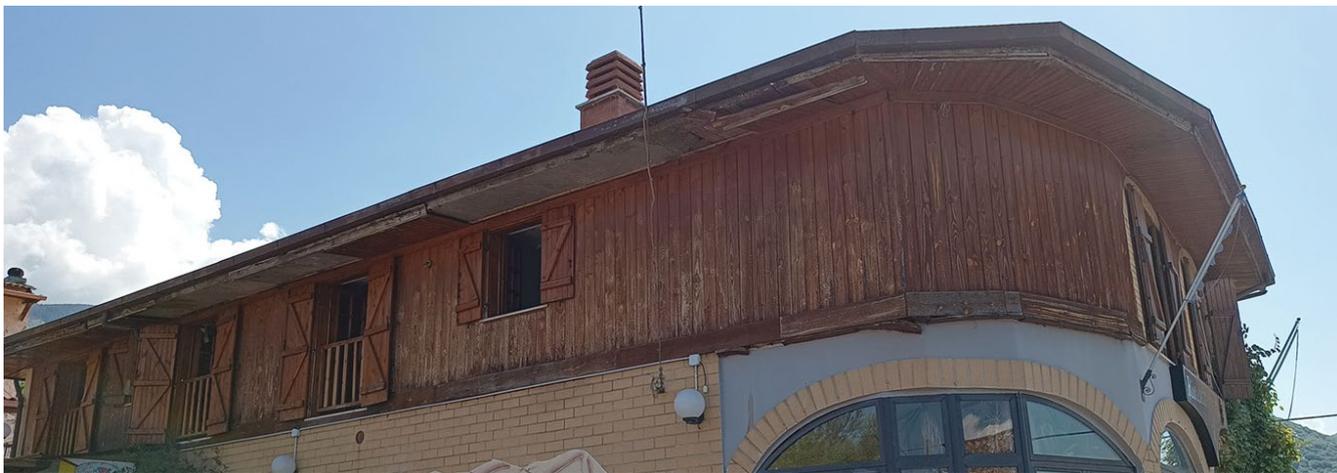
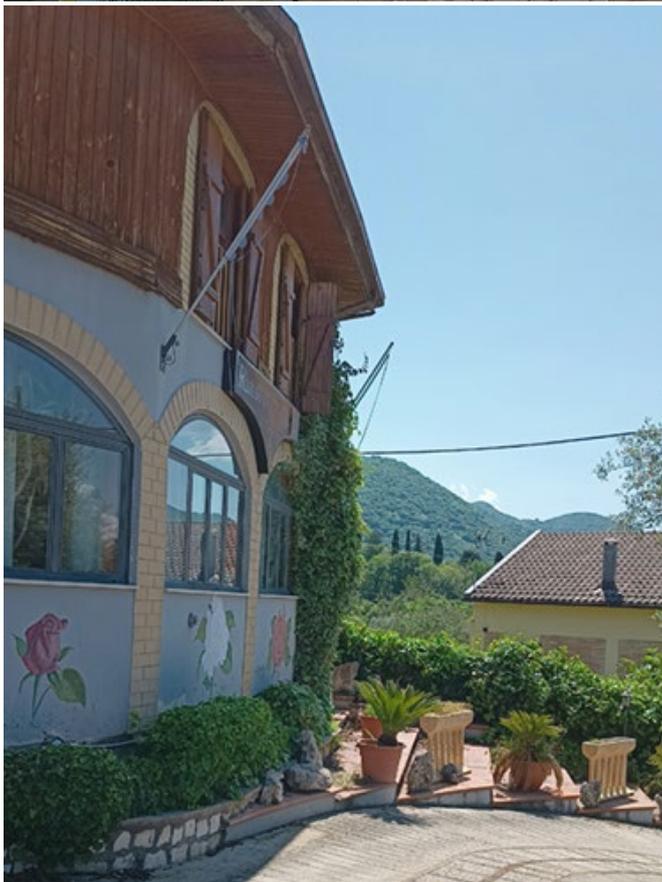
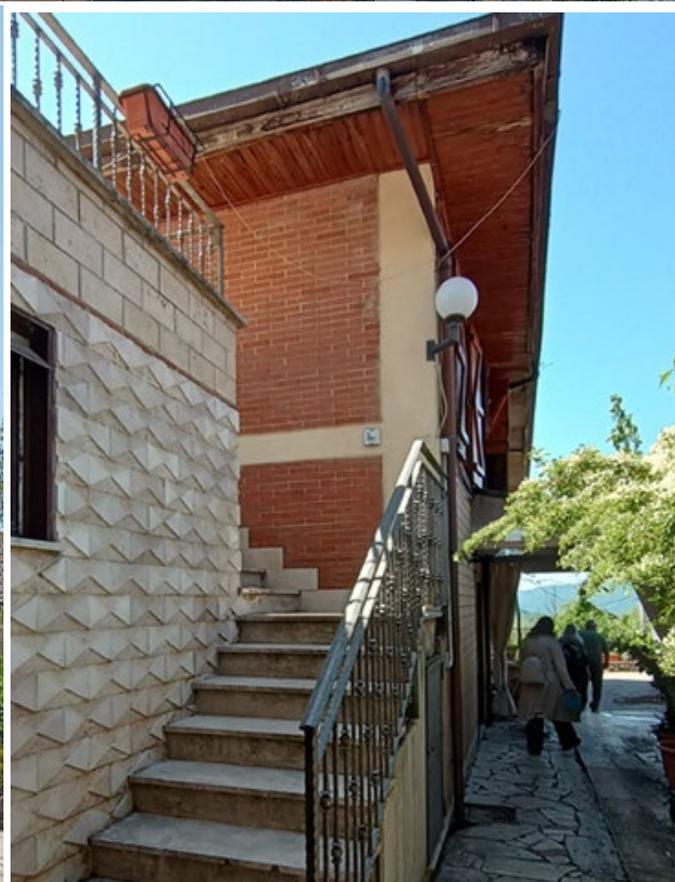
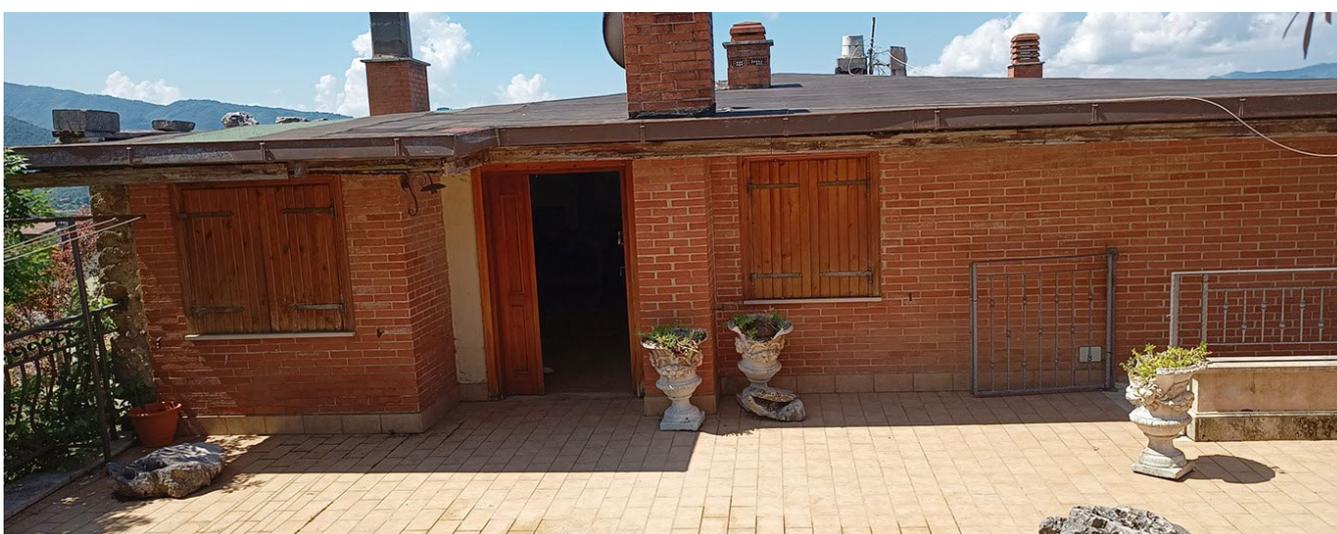
All'esterno i prospetti relativi al primo piano sono rifiniti con rivestimento a cortina color cotto e tavolato in legno in condizioni abbastanza precarie.

immagini prospetti – vista posteriore dal terrazzo pertinenziale con porta accesso appartamento

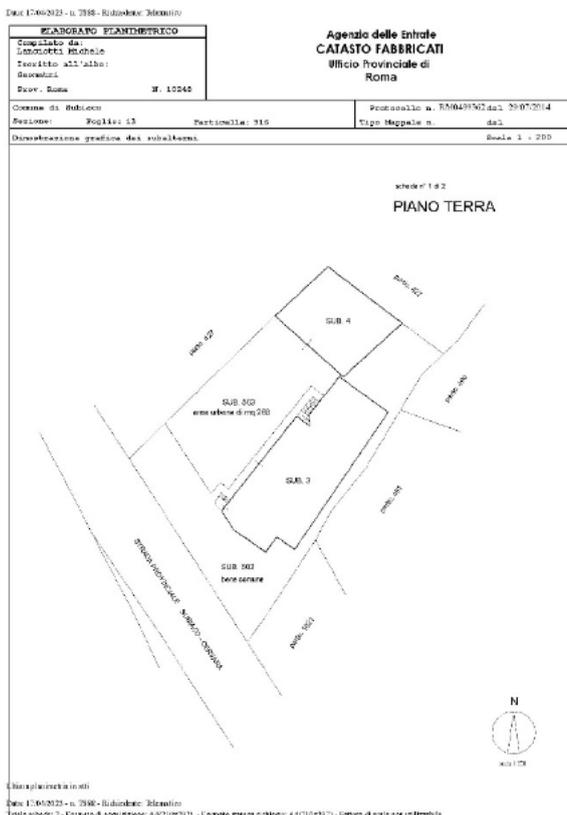
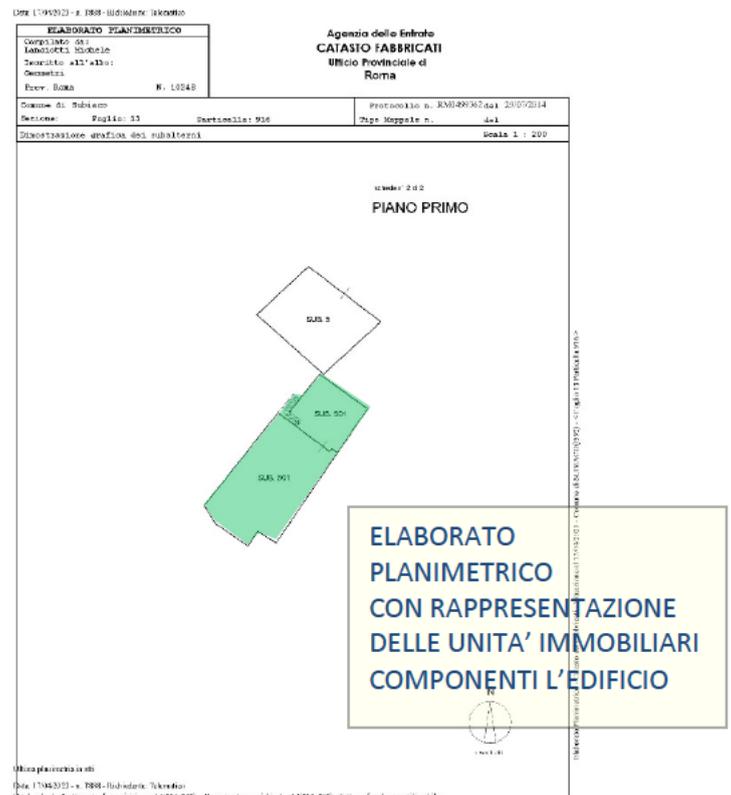
**ELABORATO  
PLANIMETRICO  
CON RAPPRESENTAZIONE  
DELLE UNITA' IMMOBILIARI  
COMPONENTI L'EDIFICIO**
