TRIBUNALE DI PARMA**Fallimento ALPHA Srl n.52/2022**

**Redazione di Stima in AULLA(MS) Viale Guido Rossa Snc presso Capannone
industriale della società Fallita ALPHA Srl**

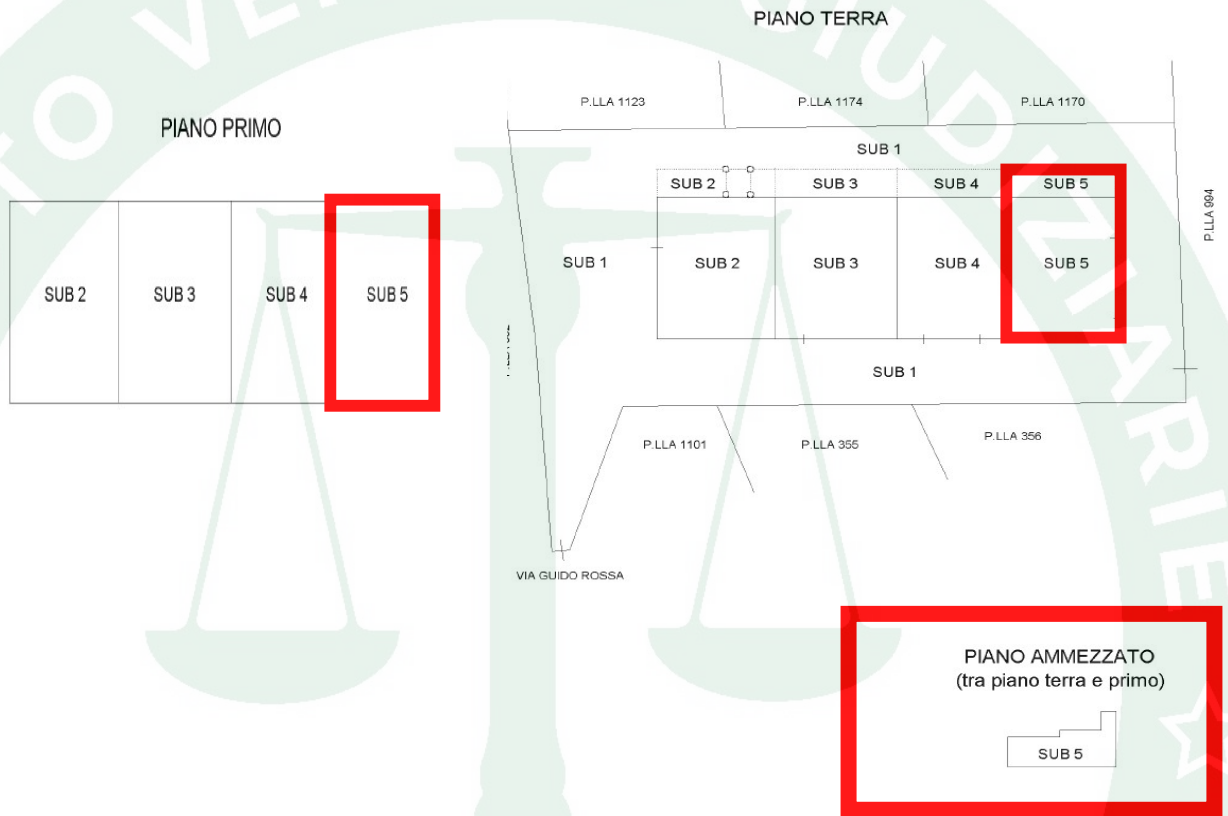
Estratto elaborato planimetrico Fg. 25 particella 1159

La proprietà fa parte di un capannone catastalmente identificato al foglio di mappa 25 del Comune di Aulla alla particella 1159, composto da 4 unità artigianali e corte condominiale (vedi estratto di mappa ed elaborato planimetrico allegati) confina con : a nord mappali 1170,1174,1123, a sud prospiciente via G. Rossa mappali 1101,355,356, ad est particella 994, ad ovest particella 352.

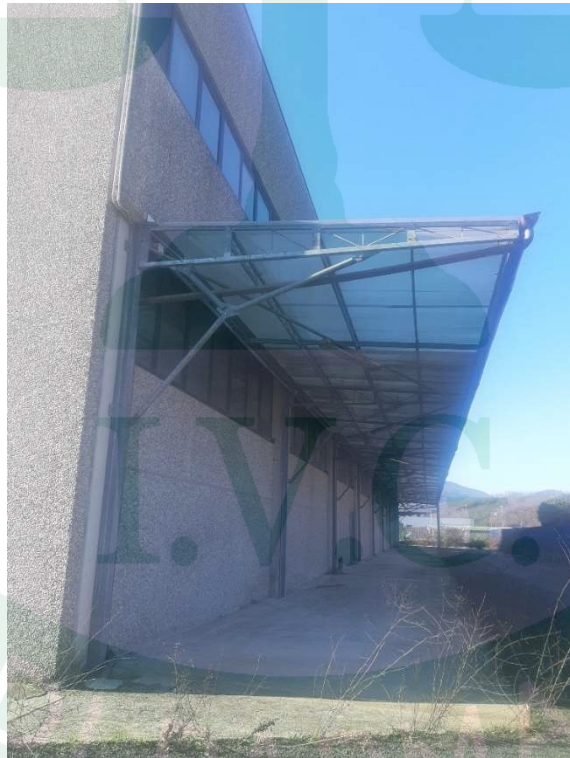
FOTO 4 (Vista retro -piazzale esclusivo e tettoia)

Le tramezzature interne sono in parte in muratura e in parte in lastre di cartongesso. La superficie lorda complessiva è di 678,00 Mq disposti su due piani fuori terra ciascuno dei quali misura 310 Mq e un piano ammezzato di 58,00 Mq adibito a servizi igienici e spogliatoi, l'area esclusiva esterna ha una superficie complessiva di 60.00 mq ed è interamente coperta da pensilina a sbalzo.

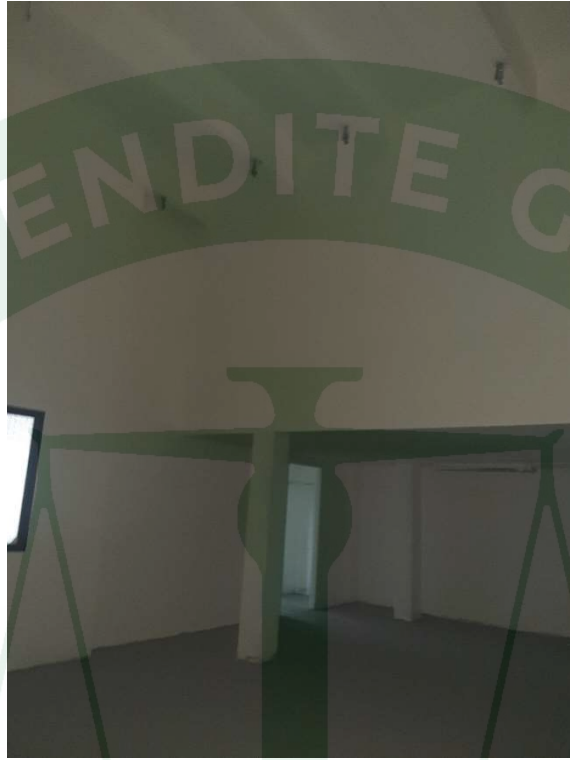
FOTO 9 (Piano terra -vista locale tramezzato)

- Realizzazione di tramezze e posizionamento di infissi interni posti al piano terra.
- Demolizione di tramezze e realizzazione di divisorie poste al piano primo.

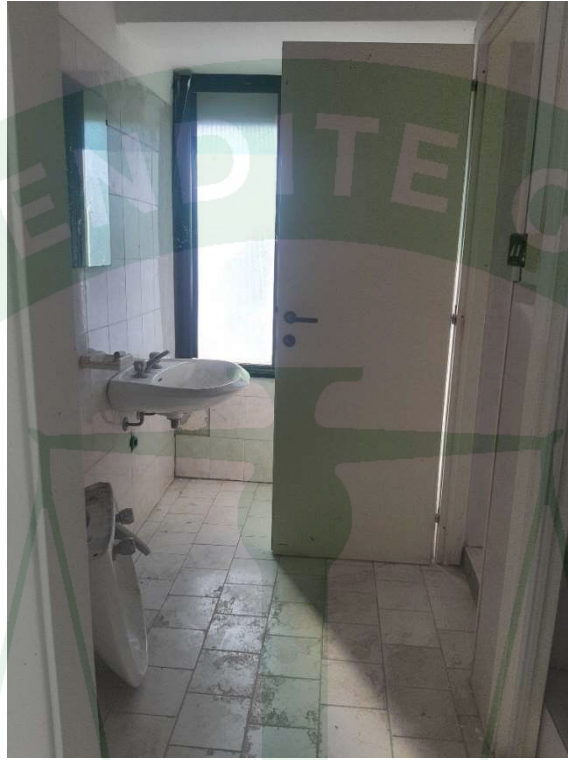
FOTO 13 (Piano ammezzato -vista servizi igienici)

La pavimentazione interna al piano terra è del tipo industriale (cemento elicotterato), al piano ammezzato dove sono i locali wc/spogliatoi la pavimentazione così come i rivestimenti murari sono in ceramica in parte distaccati, al piano primo in gres.

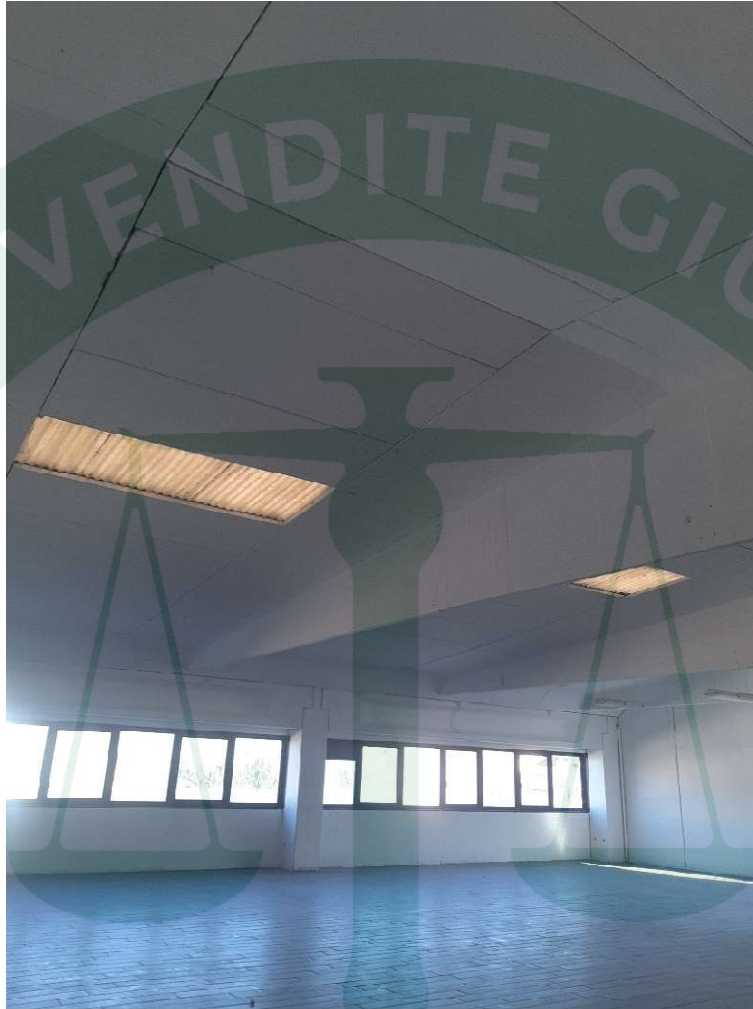
FOTO 19 (Piano Primo- vista porzione di copertura traslucida)

Si tratta di una costruzione a pianta rettangolare dove l'immobile di cui alla presente stima occupa la porzione di testata sul lato est, (vedi ripresa fotografica). La struttura portante è di tipo prefabbricato, così come la tamponatura, che ha finitura esterna in graniglia di colore grigio, la copertura è del tipo con solaio in prefabbricati a capanna con manto in lastre di fibrocemento (eternit) e porzioni in pannelli ondulati traslucidi, lo stato di conservazione è pessimo necessita quindi di sostituzione e/o adeguata incapsulamento.
