**Tribunale di Potenza Sezione Civile**

**Relazione CONSULENZA TECNICA D'UFFICIO;**

**OGGETTO:** Tribunale di Potenza - Ufficio Esecuzione Immobiliare. N. 124/2012 R.G.E. riunita alle procedure 58/2014 R.G.E. e 54/2015 R.G.E. contro [REDACTED]

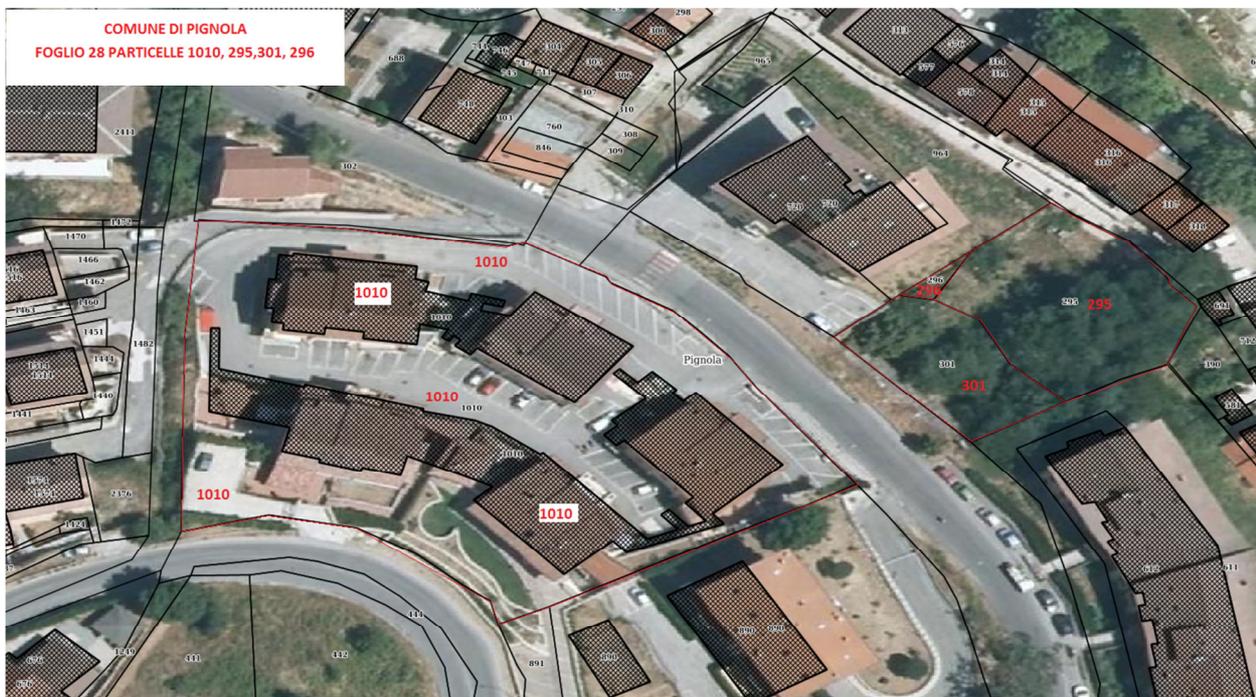
Si riporta inoltre anche l'esatta individuazione dei fabbricati e dei terreni oggetto di pignoramento con una **sovrapposizione delle ortofoto** con la mappa catastale elaborata dalla SOGEI.

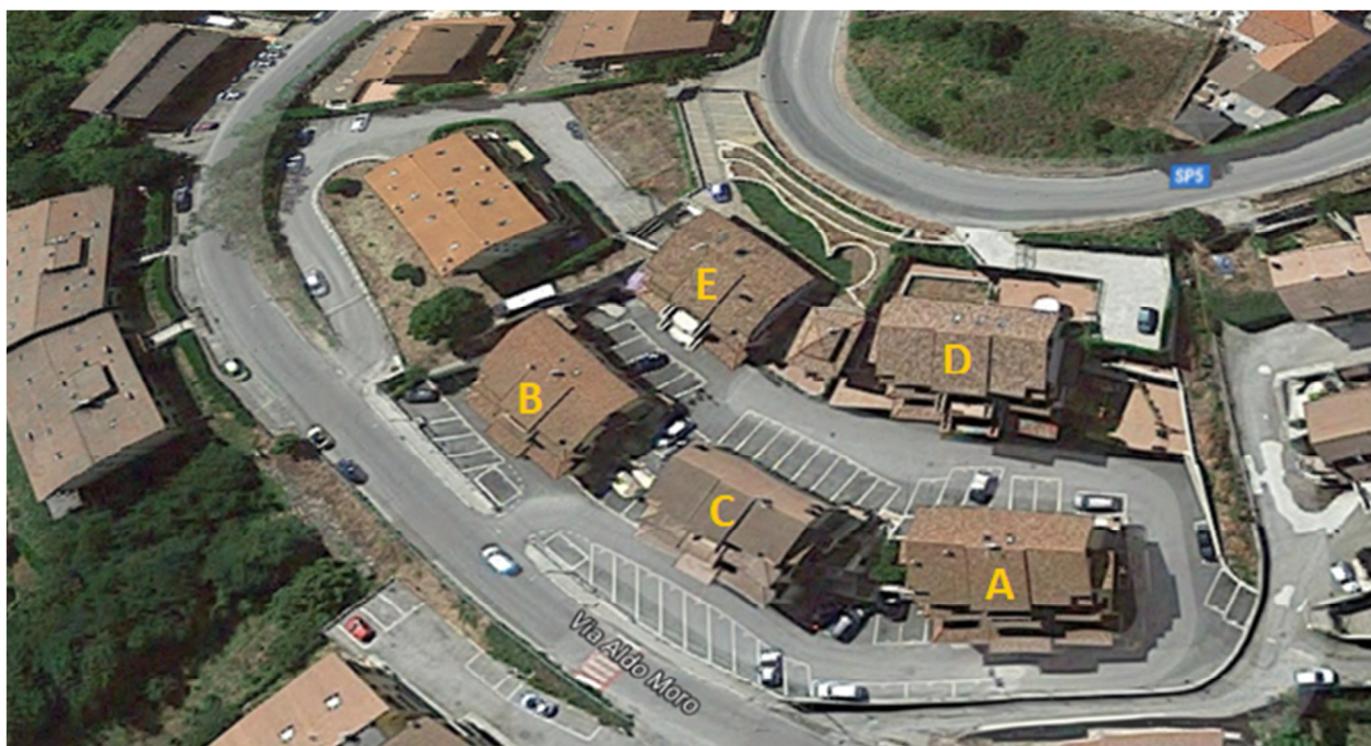
Il corpo di fabbrica ove insistono i cespiti pignorati (fabbricato A, fabbricato C, fabbricato D e fabbricato E), si sviluppano su quattro livelli, piano interrato (S2), piano seminterrato (S1), piano terra (T) e piano primo (P1).

L'anno di realizzazione dell'intero fabbricato risale agli anni '80 caratterizzato da tecniche e finiture tipiche del periodo di costruzione.

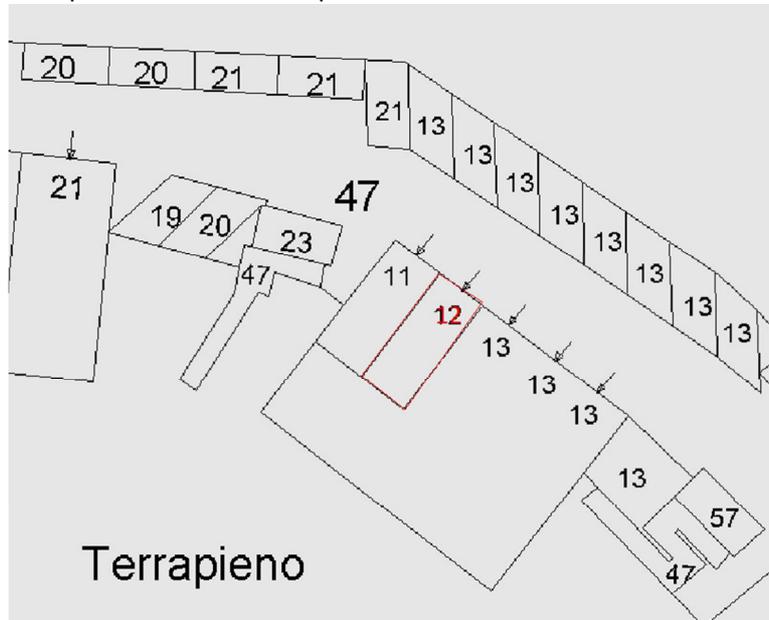
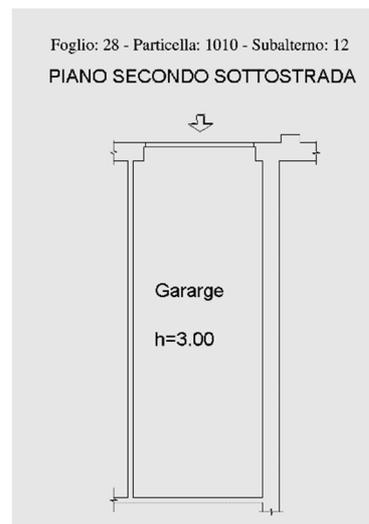
Il cespite è munito di una porta di accesso con saracinesca avvolgibile metallica non motorizzata.

Esso si presenta completo di tutte le rifiniture interne quali pareti divisorie, intonaci pavimenti, impianto elettrico, idrico e fognario.

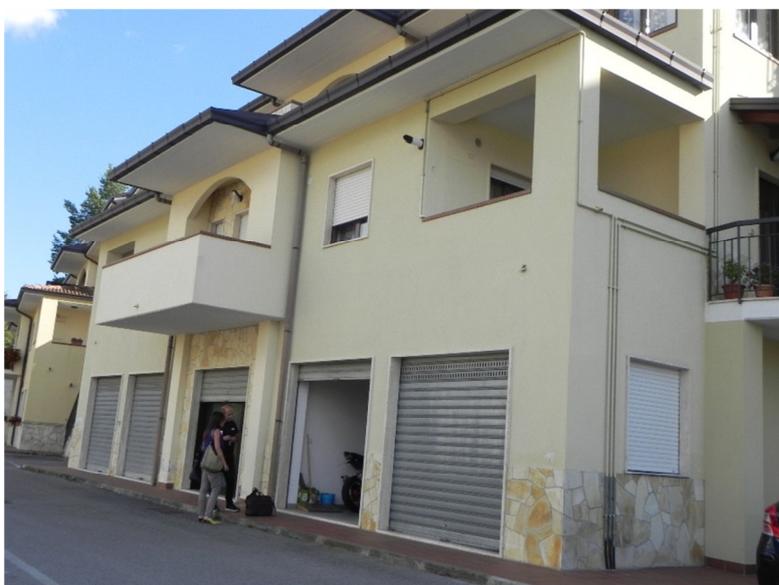
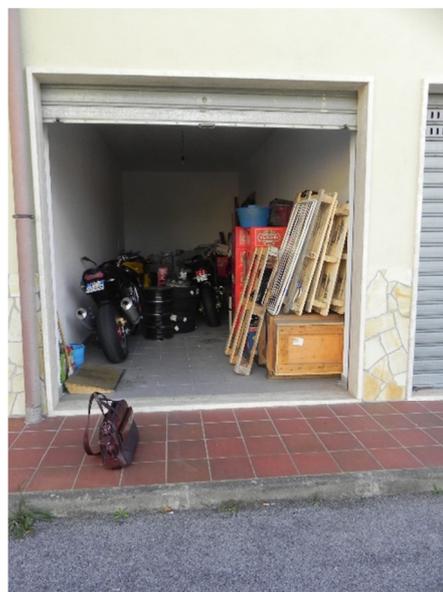
Attualmente il locale viene utilizzato dall'esecutato per il deposito di materiali edili e mezzi.

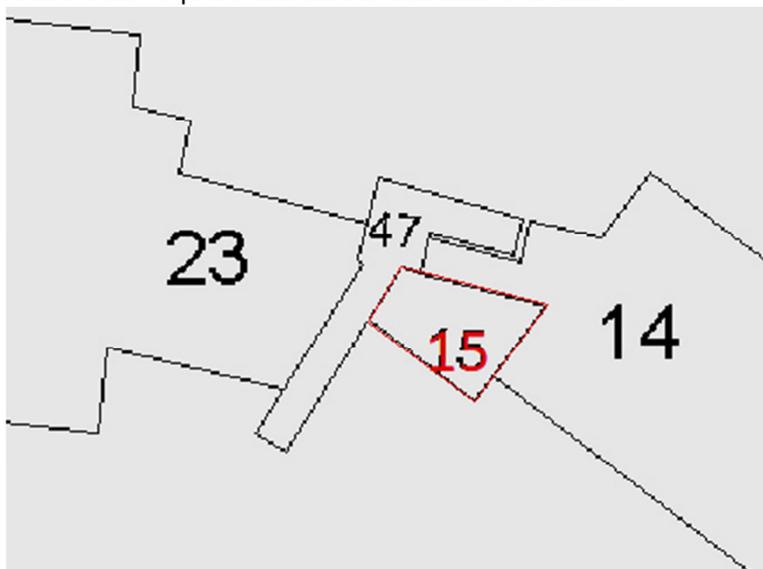
Il cespite seppur munito di accesso è privo del relativo dell'infisso esterno.

Il bene si presenta privo di tutte le rifiniture interne quali intonaci pavimenti, impianto elettrico, idrico e fognario.

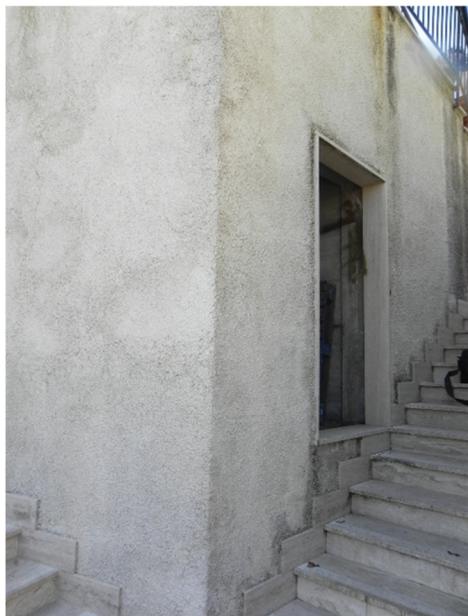
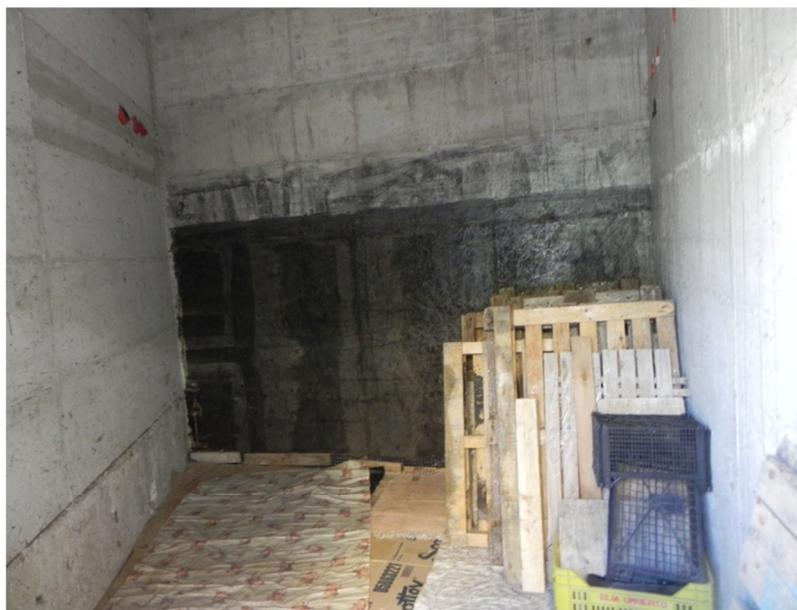
Si precisa che dalla planimetria generale del complesso immobiliare, rilasciata dall'ufficio tecnico di Pignola, il cespite viene riportato come locale tecnico il cui solaio di copertura permette di accedere all'alloggio sovrastante.

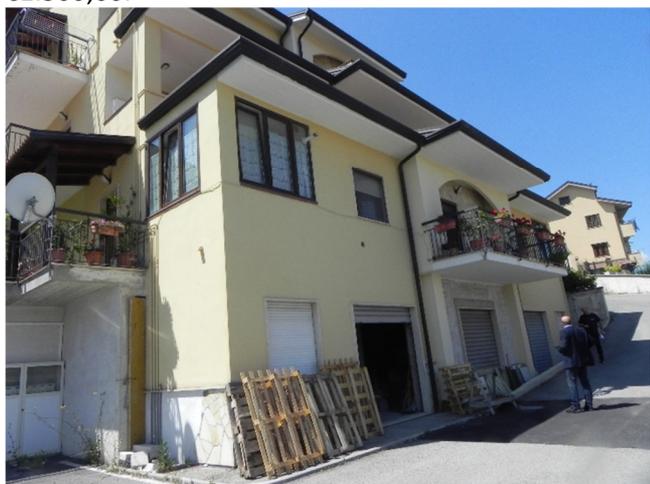
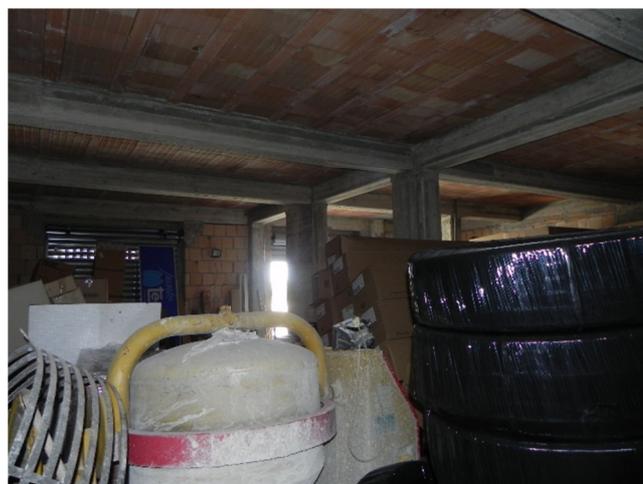
Di pertinenza al locale sono stati assegnati anche catastalmente, tre posti macchina scoperti che ricadano sulla corte comune dell'area urbana della particella 1010 foglio 28.

I costi per la separazione fisica dei locali di proprietà [REDACTED] sono stimabili per un importo di circa €1.500,00.

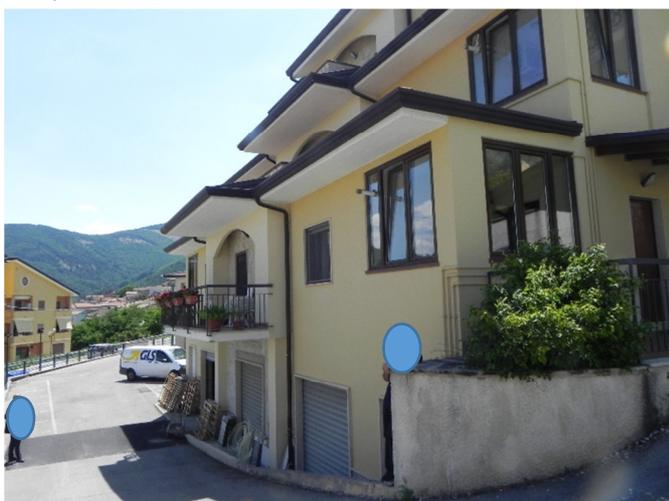
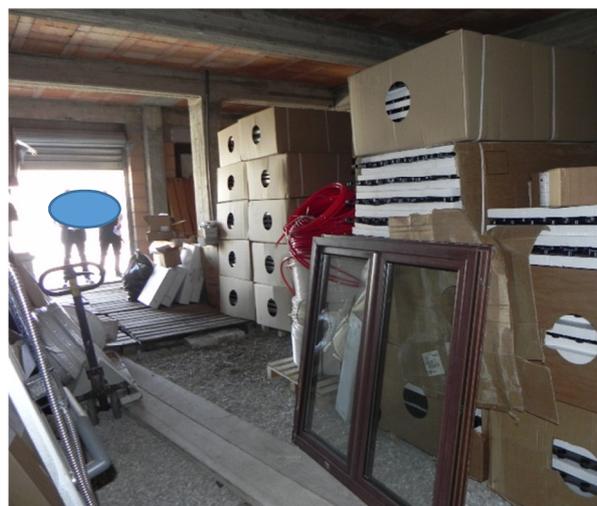
Di pertinenza al locale sono stati assegnati catastalmente tre posti macchina scoperti che ricadano sulla corte comune dell'area urbana della particella 1010 foglio 28.

I costi per la separazione fisica dei locali di proprietà [redacted] sono stimabili per un importo di circa €800,00.

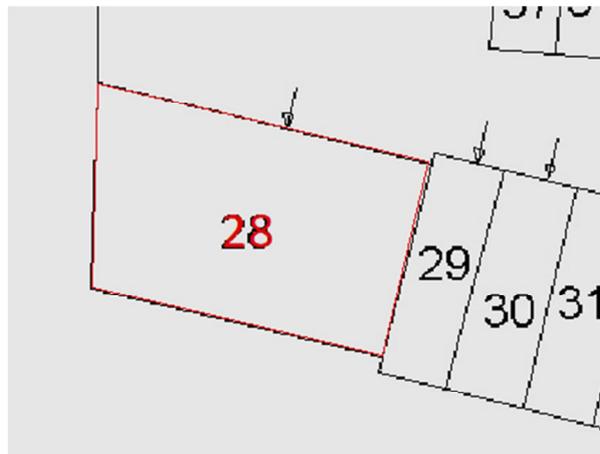
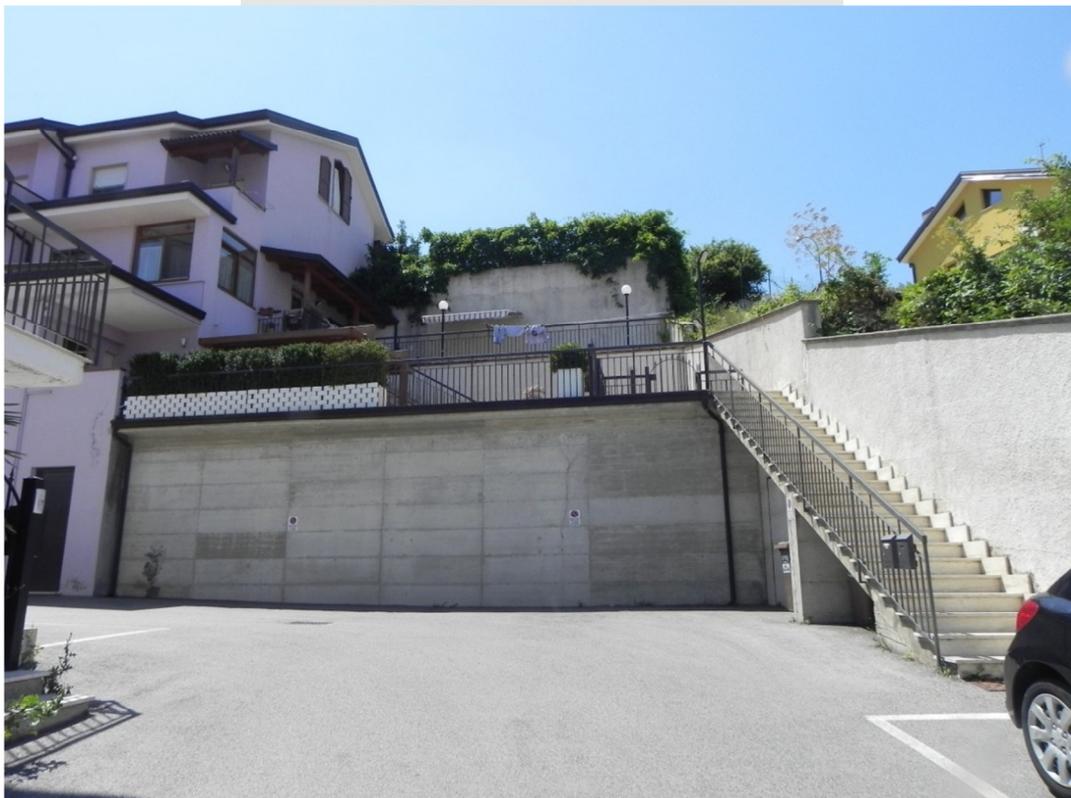
Difatti dalla planimetria generale del complesso immobiliare, rilasciata dall'ufficio tecnico di Pignola, il cespite viene riportato come locale tecnico il cui solaio di copertura permette di accedere all'alloggio sovrastante.

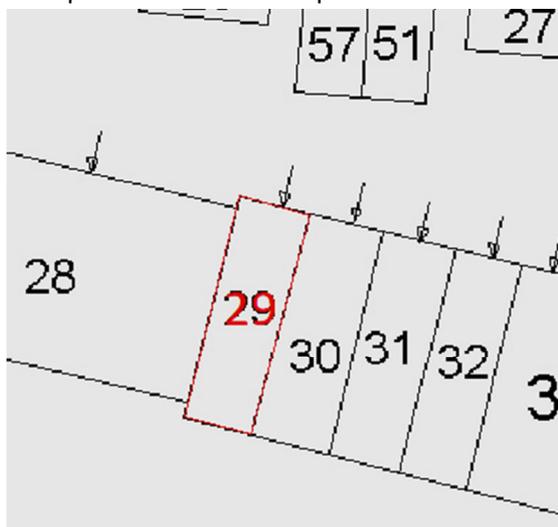
Foglio: 28 - Particella: 1010 - Subalterno: 29

Il cespite è munito di una porta di accesso in alluminio a taglio termico.

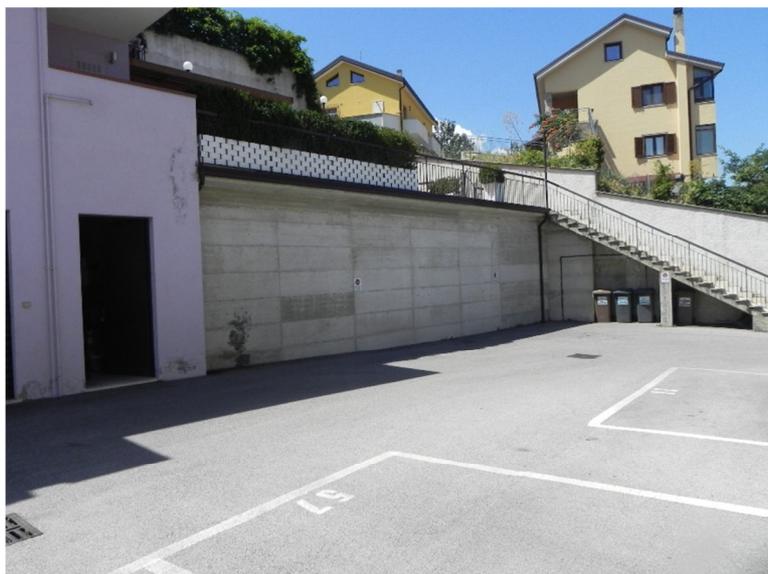
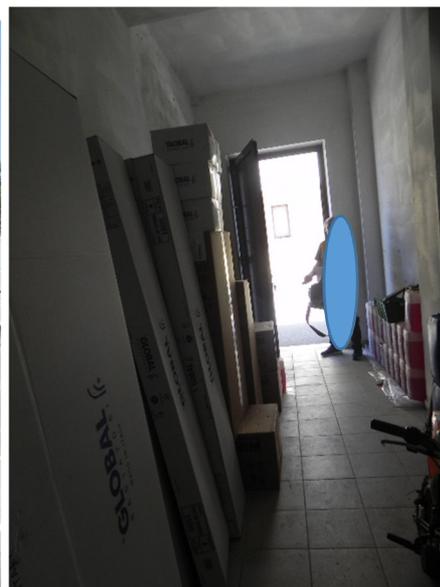
Il cespite si presenta completo di tutte le rifiniture interne quali pareti divisorie, intonaci pavimenti, impianto elettrico.

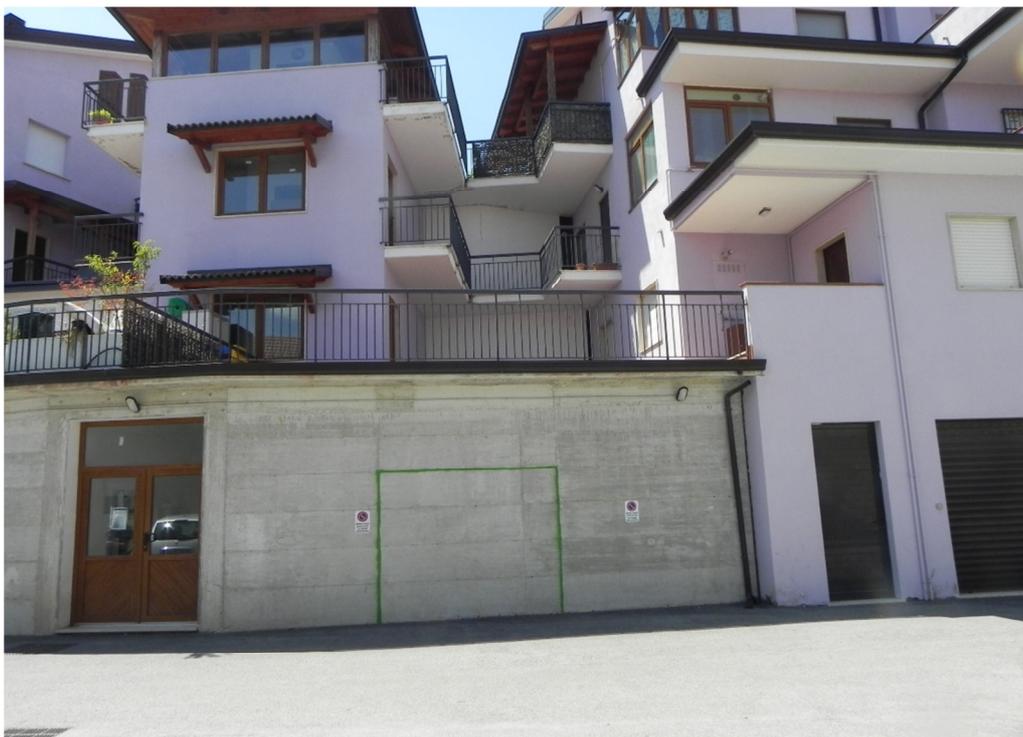
Si riferisce infine che il cespite essendo in corso di costruzione **lo stato dei luoghi non è raffrontabile** rispetto agli elaborati grafici depositati con il titolo abilitativo.

Difatti dalla planimetria generale del complesso immobiliare, rilasciata dall'ufficio tecnico di Pignola, il cespite viene riportato come locale tecnico il cui solaio di copertura permette di accedere all'alloggio sovrastante

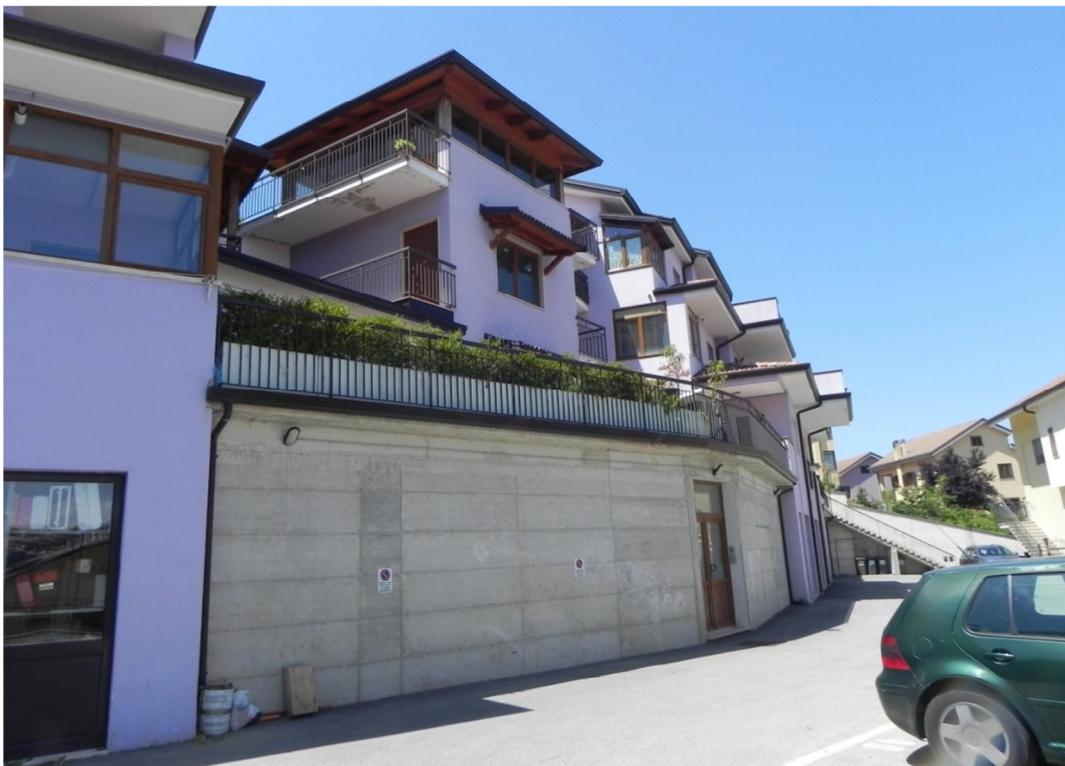
Si riferisce infine che il cespite essendo in corso di costruzione **lo stato dei luoghi non è raffrontabile** rispetto agli elaborati grafici depositati con il titolo abilitativo.

Difatti dalla planimetria generale del complesso immobiliare, rilasciata dall'ufficio tecnico di Pignola, il cespite viene riportato come locale tecnico il cui solaio di copertura permette di accedere all'alloggio sovrastante

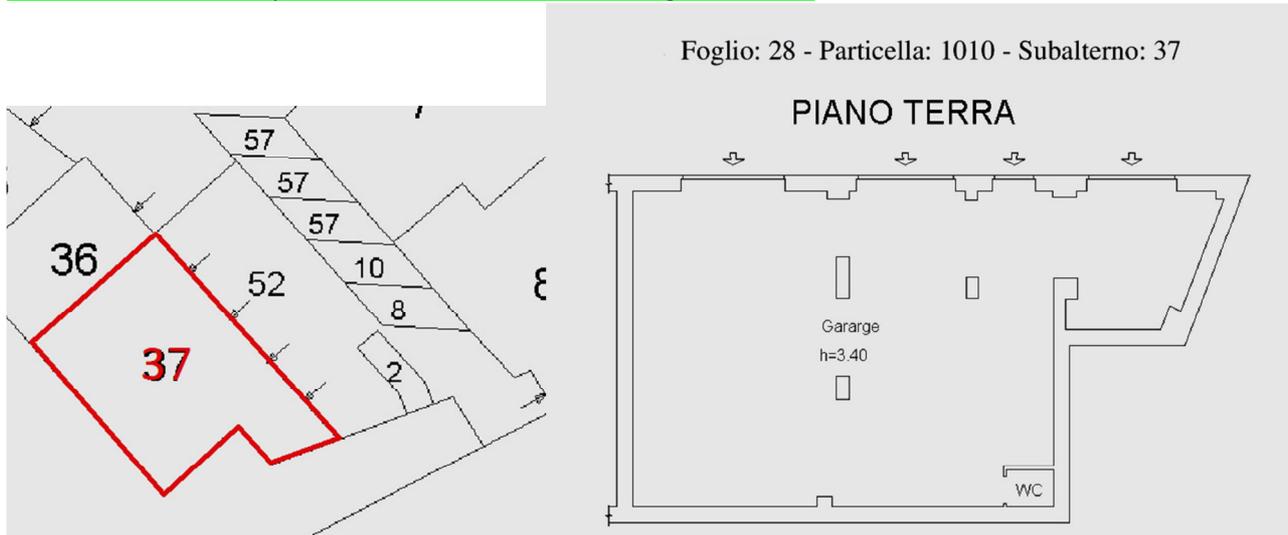
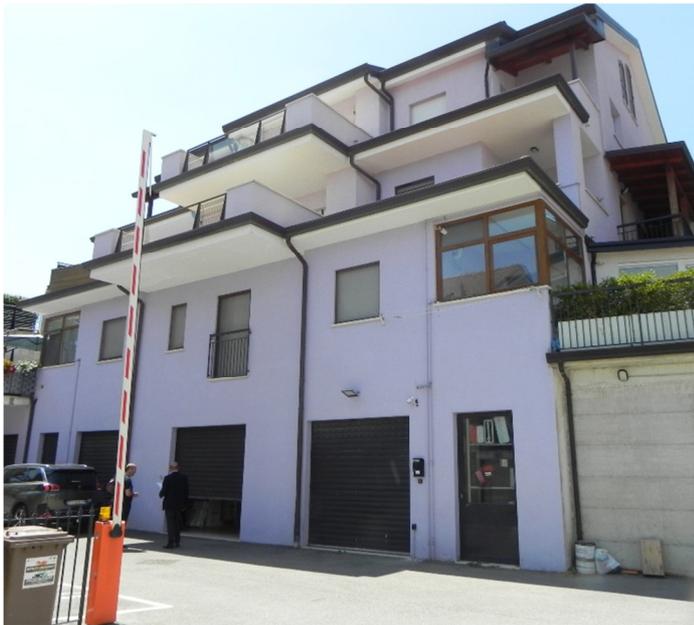
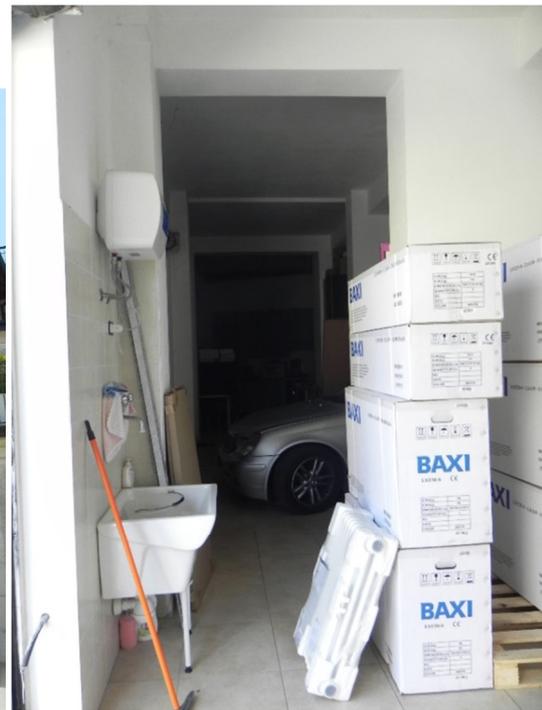
**Il cespite che insiste al piano terra del fabbricato E. Esso è munito di 4 porte di accesso, n. 3 con saracinesca in alluminio e n.1 una porta di accesso in alluminio a taglio termico.**

**Il bene si presenta completo di tutte le rifiniture interne quali pareti divisorie, intonaci pavimenti, impianto elettrico e idrico.**

**Esso è composto da ampio ambiente rifinito, nonché un piccolo bagno e un angolo adibito a tavernetta/cucina.**

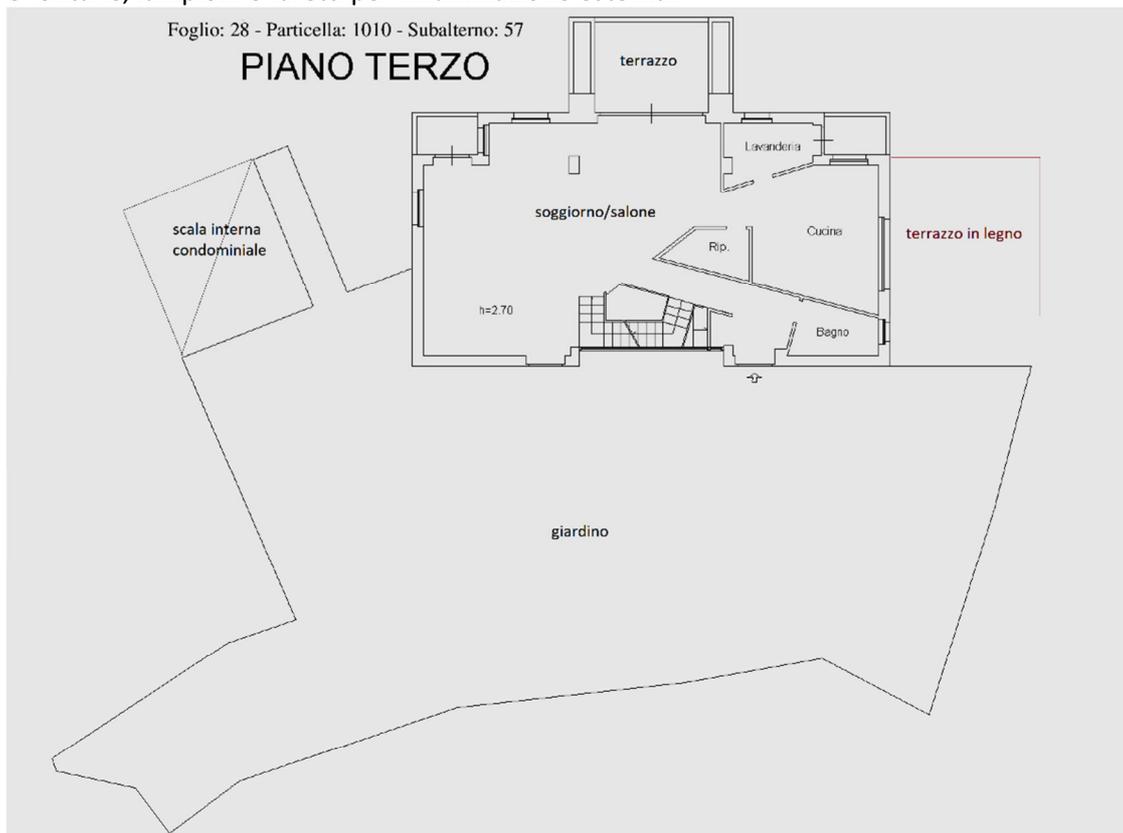
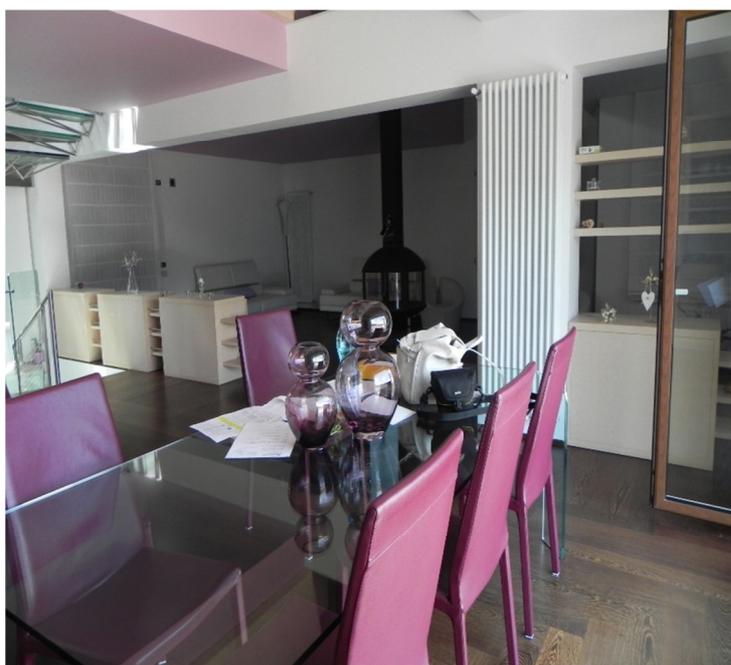
**Il piano terzo** è composto di n.1 ampio soggiorno con n.1 terrazzo panoramico; n.1 cucina living con sala pranzo, n.1 balconcino, n.1 lavanderia, n.1 ripostiglio, n.1 bagno, n.1 scala interna che sale al piano soppalcato e n.1 scala interna che scende al piano secondo.

Dalla balcone della cucina si accede ad un terrazzo completo di parapetto, tutto in legno che sovrasta il piazzale sottostante di proprietà esclusiva.

La pavimentazione dell'Abitazione al piano terzo è rivestita con lastre di marmo pregiato e parquet di legno, le pareti sono intonacate e imbiancate, gli infissi interni sono in legno laccate, mentre gli infissi esterni sono in alluminio a taglio termico con serrande avvolgibili in ottimo stato di manutenzione e conservazione.

L'Abitazione al piano terzo è cornata da un ampio giardino esclusivo armonizzato da aiuole, prato, griglie, vasi floreali e fontane, lampioni e faretto per l'illuminazione esterna.

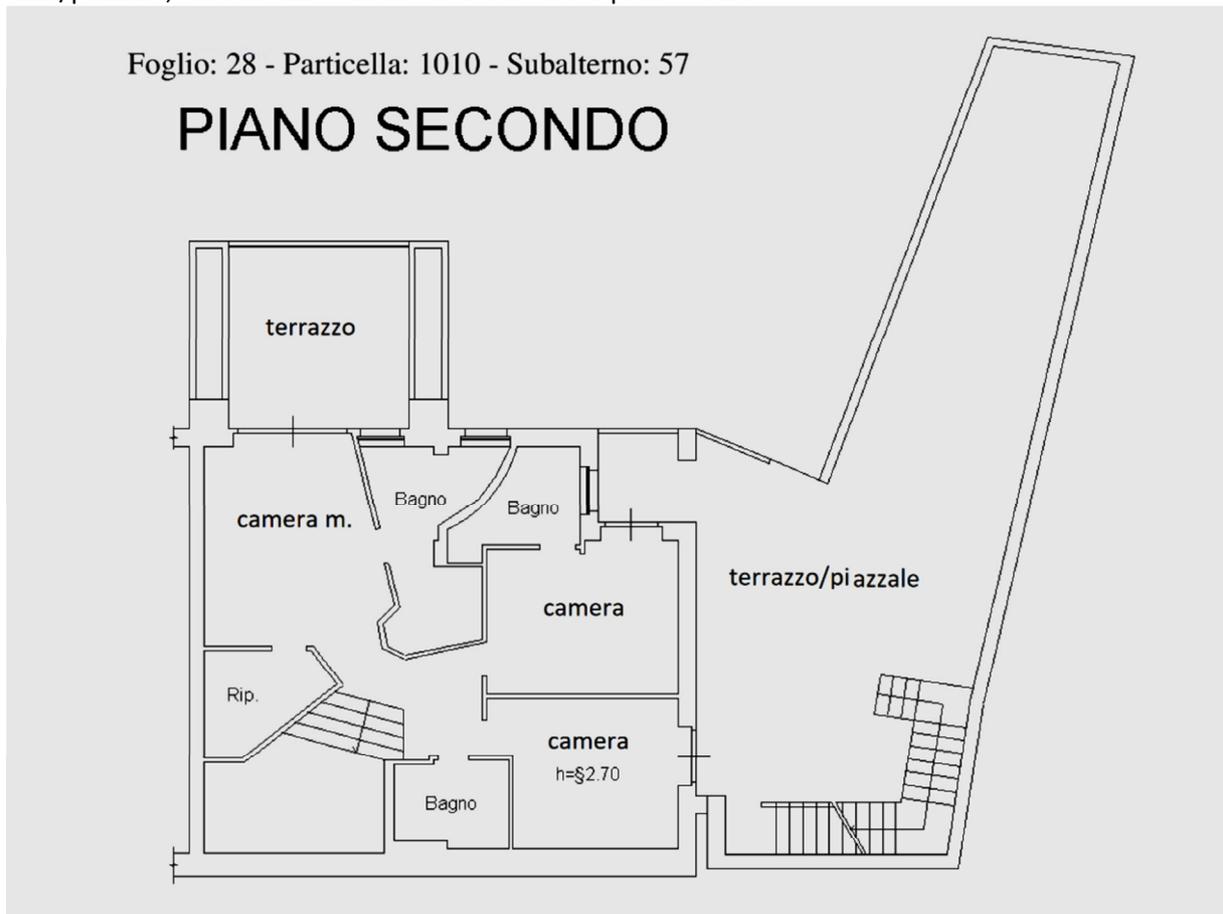
**Il piano secondo** è composto di n.1 camera matrimoniale con n.1 terrazzo panoramico n.1 ripostiglio e n.1 bagno; n.1 camera con n.1 bagno e n. 1 balconcino; n.1 camera con n.1 bagno e n. 1 accesso al terrazzo/piazzale, nonché n.1 scala interna che sale al piano terzo.

L'abitazione al piano secondo è cornata da un ampio terrazzo esclusivo rivestito con pietra naturale e faretti per l'illuminazione esterna.

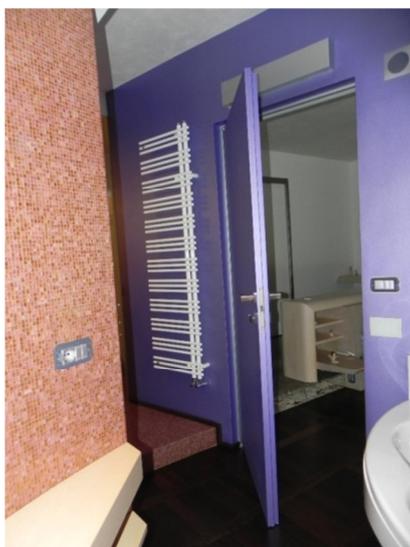
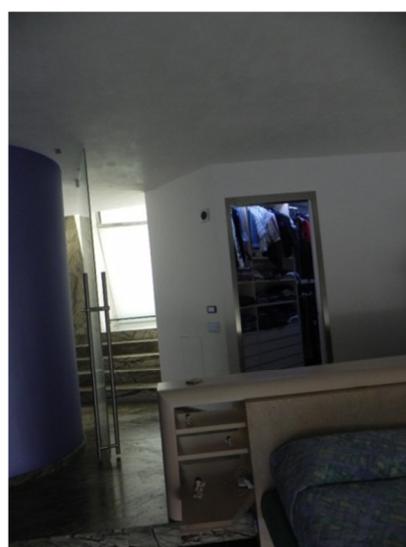
La pavimentazione dell'abitazione al piano secondo è rivestita con lastre di marmo pregiato e parquet di legno, mentre le pareti dei bagni in corrispondenza dei sanitari è rivestita con piastrelle.

Le pareti sono intonacate e imbiancate, gli infissi interni sono in legno laccate, mentre gli infissi esterni sono in alluminio a taglio termico con serrande avvolgibili in ottimo stato di manutenzione e conservazione.

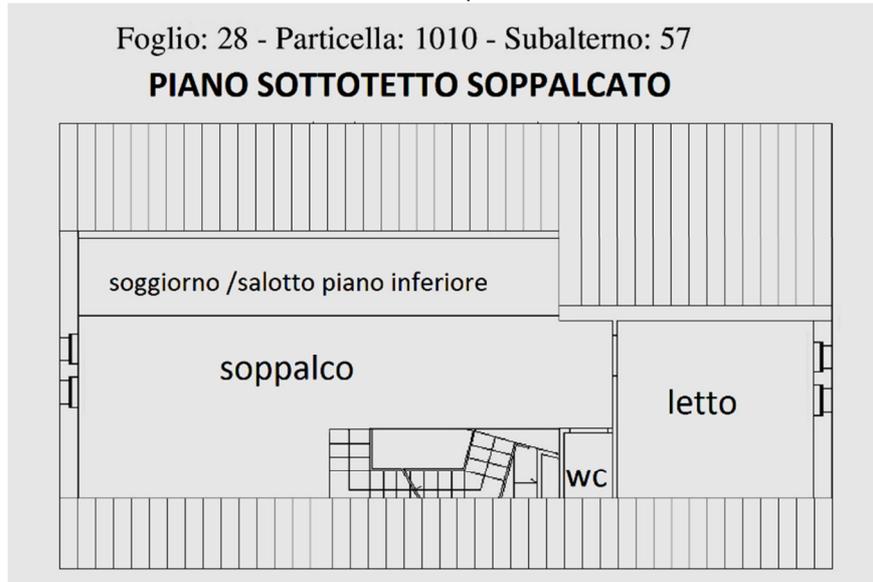
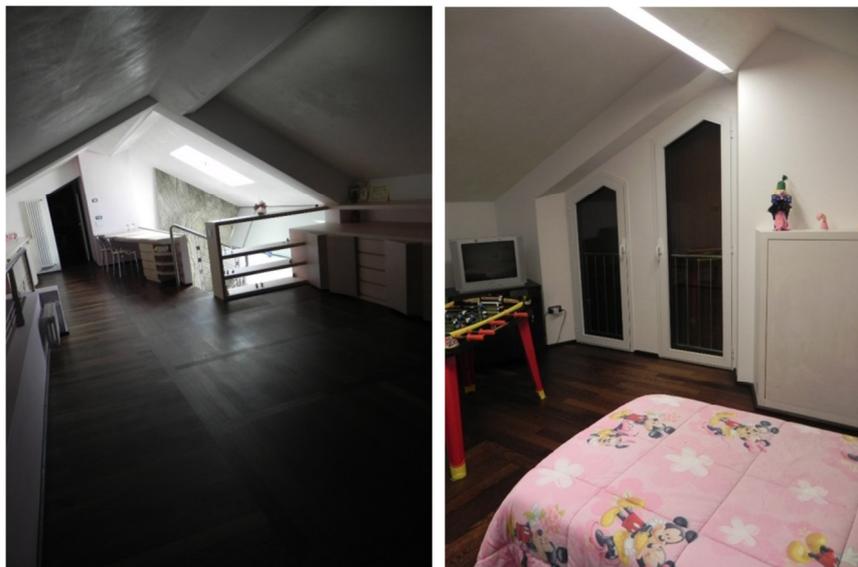
**Il piano soppalcato** è composto di un ambiente che affaccia al soggiorno del piano terzo, di n.1 camera da letto, n.1 bagno, nonché n.1 scala interna che scende al piano terzo.

La pavimentazione del piano soppalcato è rivestita con parquet di legno, le pareti sono intonacate e imbiancate, gli infissi interni sono in legno laccate, mentre gli infissi esterni sono in alluminio a taglio termico.

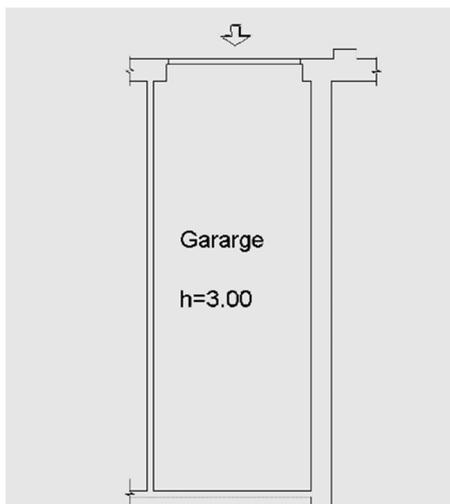
Planimetria stato di fatto

Lo stato di fatto è **conforme** agli elaborati grafici depositati presso l'Ufficio Tecnico del Comune di Pignola. (fabbricato C).

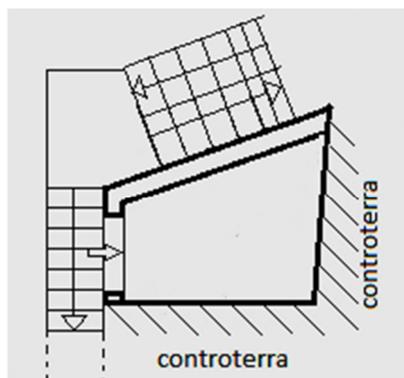
Planimetria stato di fatto

Il cespite essendo in corso di costruzione lo stato dei luoghi **non è raffrontabile** rispetto agli elaborati grafici depositati con il titolo abilitativo.

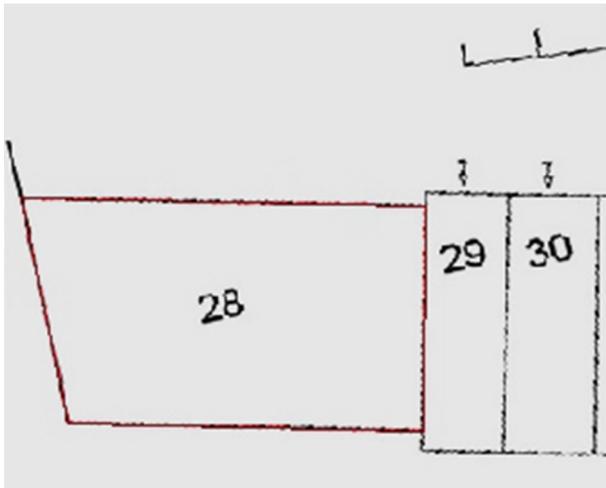
Planimetria stato di fatto

Il cespite essendo in corso di costruzione lo stato dei luoghi **non è raffrontabile** rispetto agli elaborati grafici depositati con il titolo abilitativo.

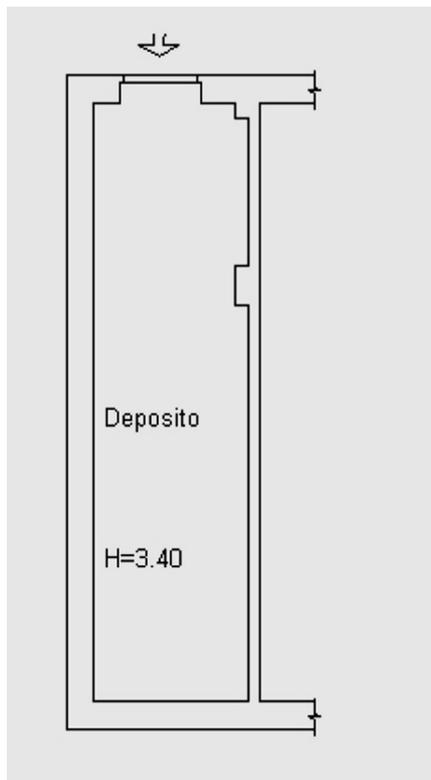
Planimetria stato di fatto

Lo stato di fatto è **conforme** agli elaborati grafici depositati presso l'Ufficio Tecnico del Comune di Pignola. (Fabbricato D).

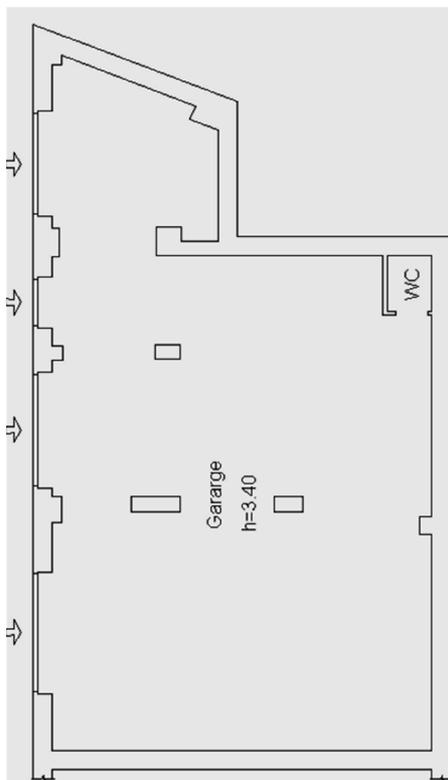
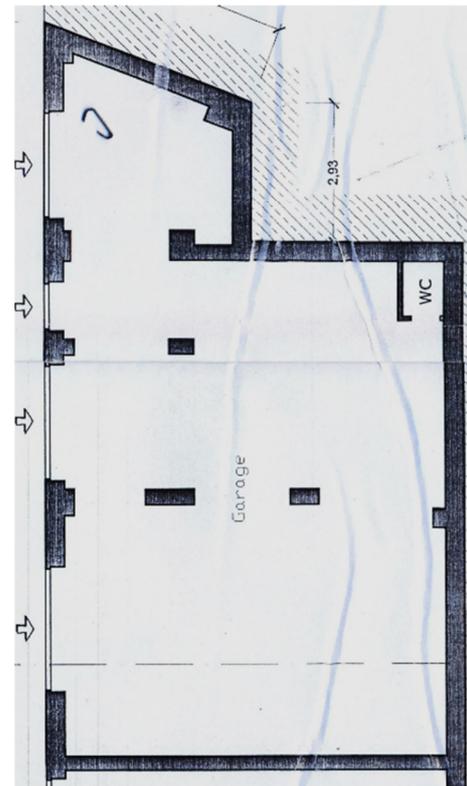
Planimetria stato di fatto

Lo stato di fatto **è conforme** agli elaborati grafici depositati presso l'Ufficio Tecnico del Comune di Pignola. (Fabbricato E).

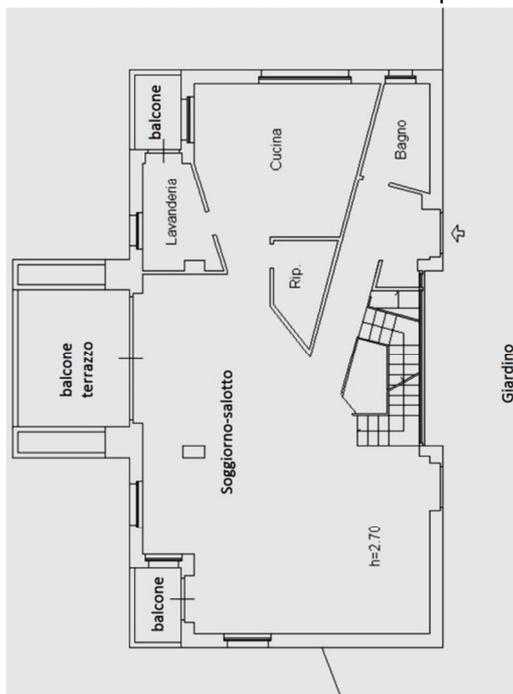
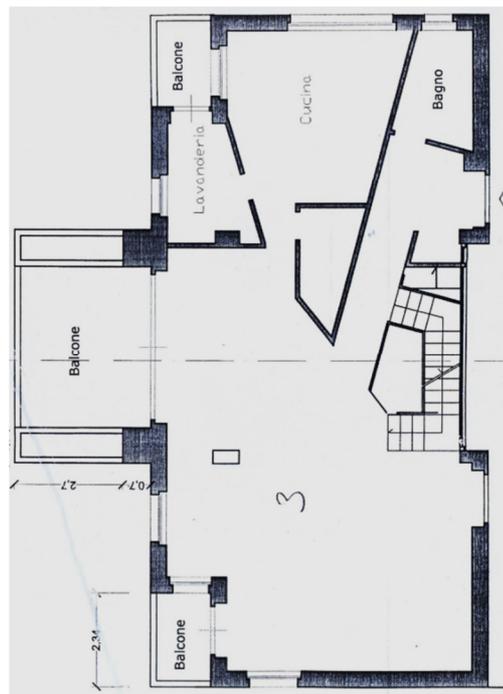
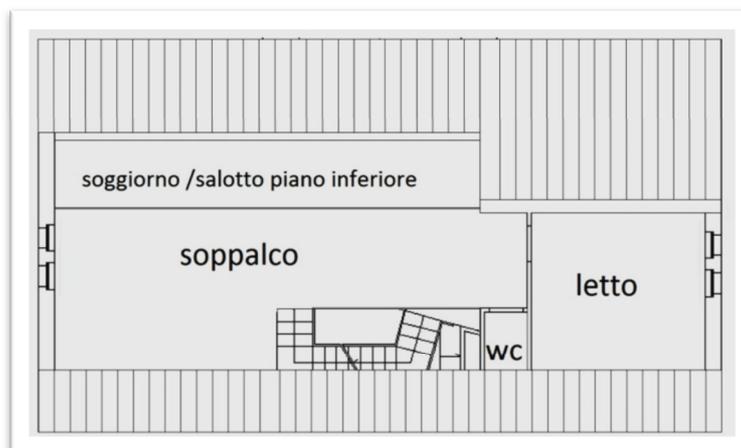
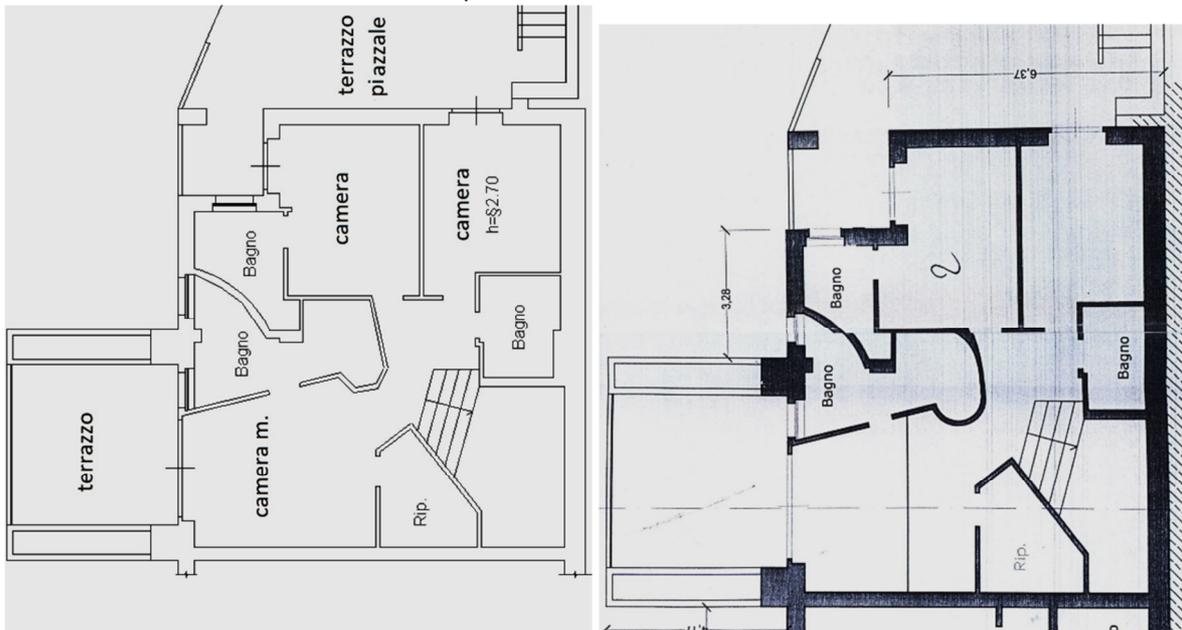
Lo stato di fatto **non è conforme** agli elaborati grafici depositati presso l'Ufficio Tecnico del Comune di Pignola. (Fabbricato E), **in ordine** al piano soppalcato realizzato al terzo piano.
