TRIBUNALE DI MODENA
GIUDICE DELEGATO: AUSIELLO UMBERTO
ESECUZIONE IMMOBILIARE R.G.E. n. 318/2021
PROVINCIA DI MODENA
COMUNE DI SESTOLA

COMPLETEZZA DEI DOCUMENTI COME DA art. 567, secondo comma, c.p.c.

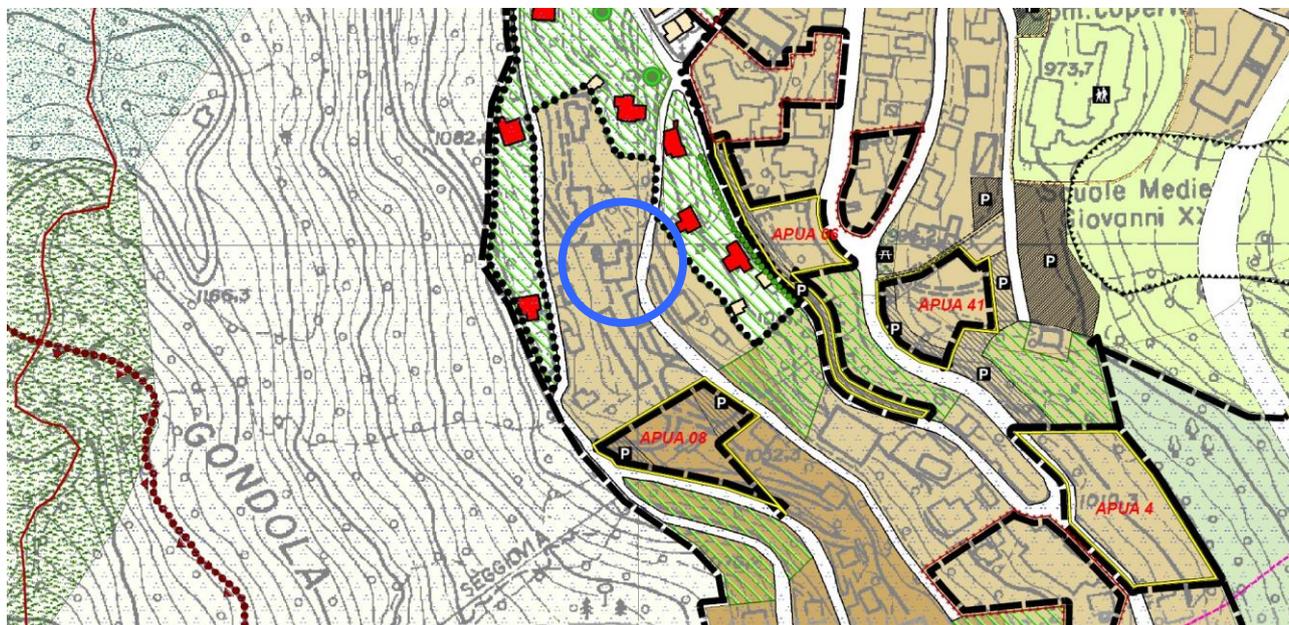
L' area cortiliva esterna, identificata catastalmente al foglio 41, mappale 581, subalterno 1, è completamente pavimentata e non recintata. Tramite le scale esterne comuni (subalterno 2) ed il passaggio condominiale esterno (subalterno 3) si accede all'abitazione oggetto di stima.

L'abitazione si sviluppa a piano quinto ed è comprensiva della soffitta di pertinenza posta al piano sesto, il cui accesso avviene dal foro presente nel disimpegno della zona notte e del garage al piano terra.

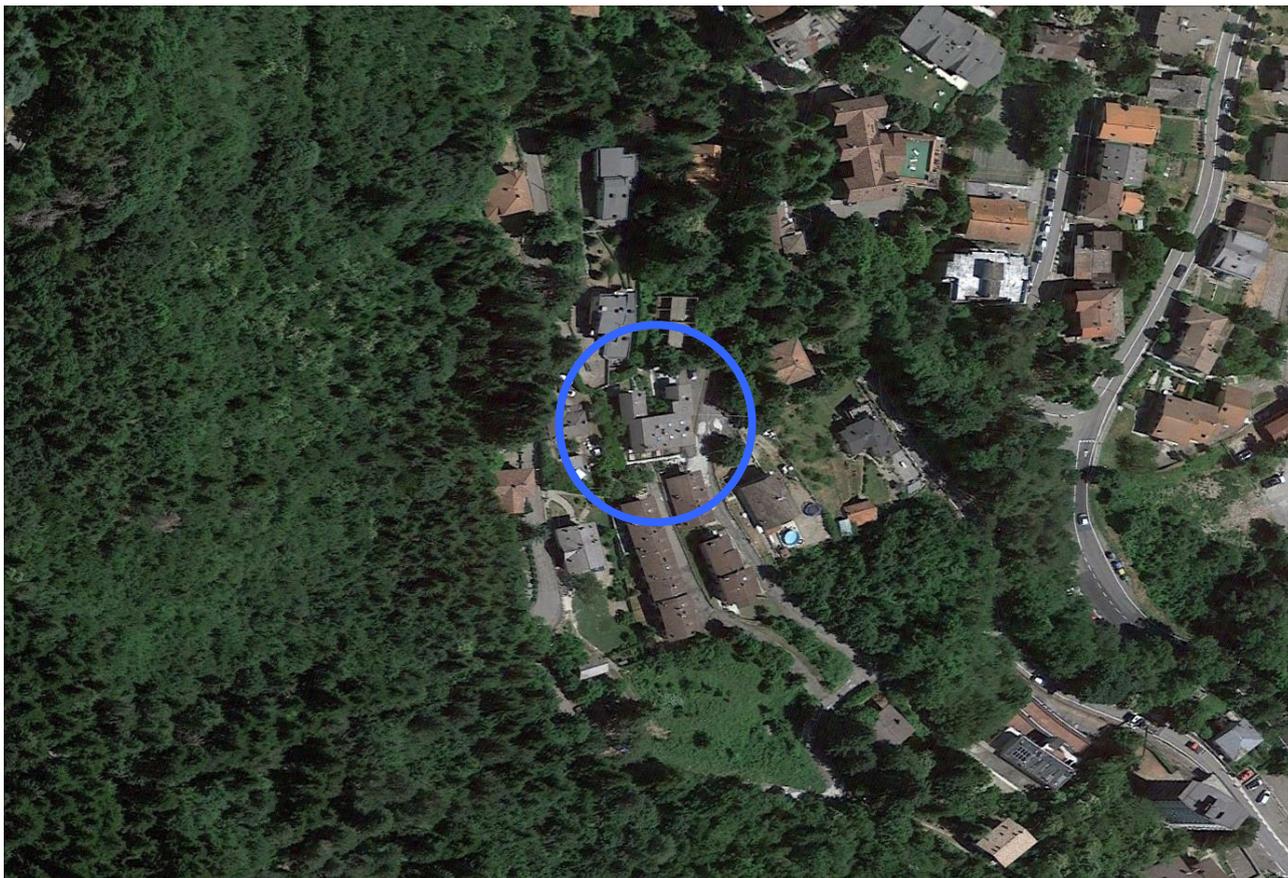
L'unità immobiliare adibita a residenza ha una superficie netta di 103.91 mq. L'appartamento è esposto a sud ed ovest, mentre i locali accessori ad est. La residenza è formata da: una zona giorno con angolo cottura, una camera da letto singola, un bagno, due locali accessori ed una soffitta. All'esterno sono comprese nell'immobile: un balcone, un lastrico solare, una piccola area verde ed un garage per una superficie netta di 49.00 mq. Le misure di sottotetto e garage sono state desunte graficamente, non essendo possibile accedere ai singoli locali, mancando la scala di accesso al sottotetto ed essendo la porta di accesso al garage bloccata. L'accesso alla u.i. avviene direttamente sulla zona giorno tramite una apertura priva dell'infisso. Per il calcolo delle superfici lorde si è fatto riferimento alla seguente sommatoria:

L'u.i. si trova nel suo complesso in uno scarso stato di conservazione. Occorre segnalare che i serramenti interni sono stati rimossi come anche quelli esterni ad eccezione di quello del bagno. Il pavimento in ceramica presenta dei residui di colla di una precedente installazione. Non sono presenti i ventilconvettori dell'impianto di riscaldamento ed alcune prese elettriche sono da sistemare.
