**TRIBUNALE DI ROMA**  
**SEZIONE FALLIMENTARE**

**Fallimento de Società Edilizia Romana - SER s.p.a.**

**Relazione di Stima dell'immobile sito in:** Roccasecca dei Volsci (LT), Corso dei Volsci n.15, PT

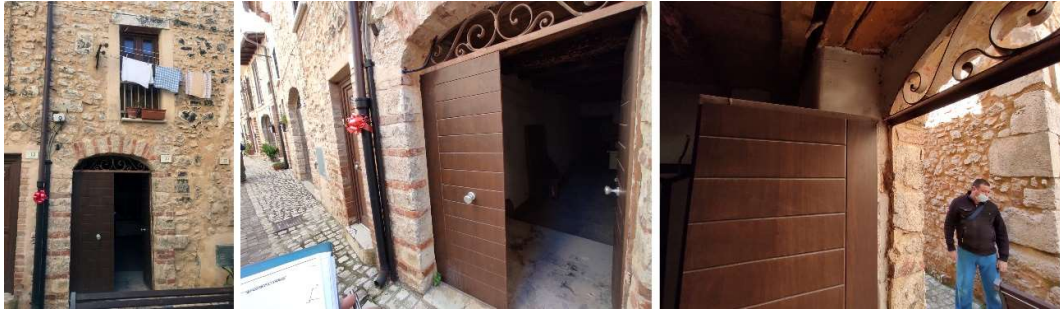
L'edificio che ospita l'U.I. ha il suo prospetto principale su Corso dei Volsci in direzione Nord-Ovest, fa parte di un fronte unico di edifici con altezza compresa tra i due ed i tre piani e con trattamento in facciata simile, essenzialmente composto da pietre grossolanamente sbazzate connesse con malta, mentre gli accessi e le finestrate fanno uso di pietre meglio rifinite, intervallate in modo regolare con mattoni. Presenti in facciata i discendenti per l'acqua piovana e alcuni cavi passati esternamente. Il risultato estetico è gradevole ed ordinato, non si notano elementi di degrado da segnalare.

1-2) Vista dell'edificio da Corso dei Volsci (civ. 15); 3) Vista dal portone d'accesso all'U.I.

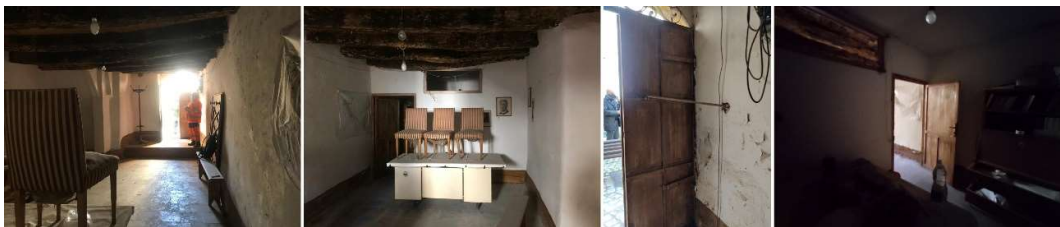
L'ultimo uso dell'U.I. riscontrato, come sede di partito locale, ha lasciato gli interni arredati con pochi elementi quali sedie, panche, scrivania per quanto riguarda la sala principale, mentre nell'ambiente ripostiglio troviamo deposito di materiale vario.

1-2) Viste dalla Sala interna; 3) Vista dal portone d'accesso all'U.I.; 4) Vista dell'Ambiente posto oltre il tramezzo.

**Pavimentazione:** gli ambienti interni presentano una pavimentazione in marmette, queste risultano in parte rovinate dall'usura e dal tempo.

**Finestrature e Porte:** Il portone d'ingresso è stato recentemente ripristinato esternamente con un nuovo rivestimento ligneo, dall'interno

invece si nota la struttura metallica dello stesso, per la quale è necessaria un'opera di manutenzione. Superiormente il portone presenta una semplice grata metallica per il passaggio di aria e luce, non è presente quindi un infisso a chiusura dell'ambiente interno. Internamente l'ambiente Sala è suddiviso dall'ambiente usato come deposito, il passaggio è permesso da una porta lignea e da un'ampia apertura posta superiormente per il passaggio dell'aria, rifinita analogamente alla porta. Entrambe risultano funzionali ma esteticamente vetusti.

**Pareti:** Gli ambienti sono intonacati in colore bianco, con una fascia decorativa in colore marrone fino ad un'altezza di circa 20cm. Le superfici presentano un generale stato di degrado. Il soffitto è realizzato con travi in legno le quali sono risultate ammalorate.
