TRIBUNALE CIVILE DI PAVIA

R.G.E. n. 430/2021

***LOTTO 1 – Abitazione con locali accessori esterni, a Garlasco (Pv), Via
Cascina Barbesina***

Dott. Ing. Valentina Castellotti

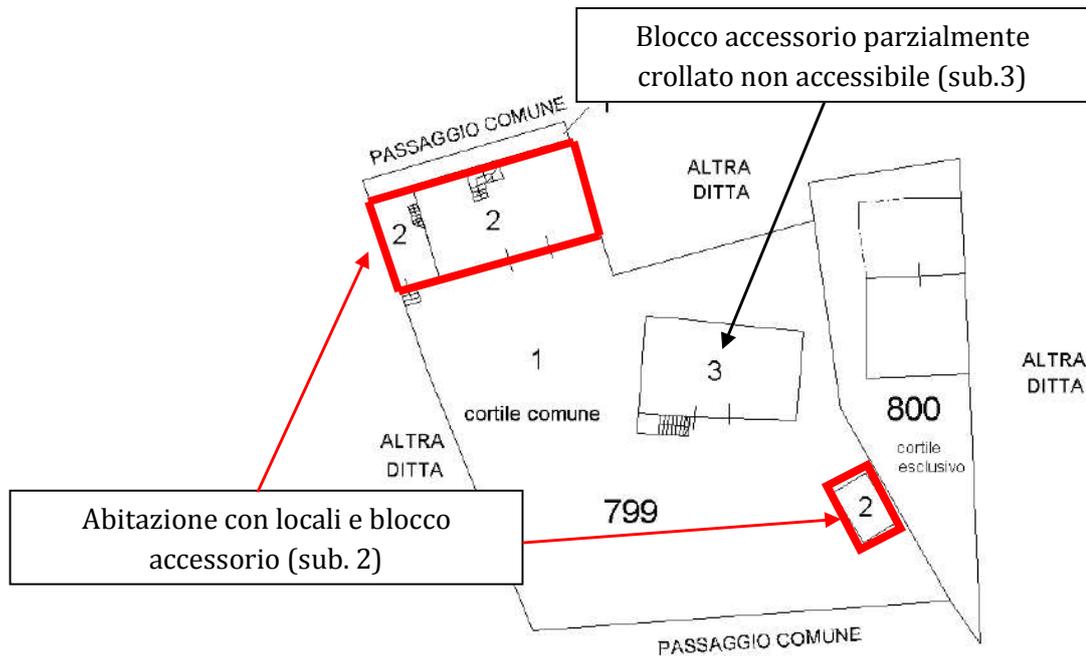
Estratto dell'elaborato planimetrico

A pochi metri di distanza, nella corte comune censita al subalterno 1, si trova un primo blocco accessorio in pessime condizioni, parzialmente crollato, distinto al subalterno 3 che originariamente era costituito da locali deposito affiancati da area porticata e una cantina al piano interrato, accessibile da rampa di scala esterna. Ha struttura portante in setti perimetrali portanti in mattoni pieni, copertura in legno con finitura in tegole. Questo quanto si evince dal rilievo esterno. Per motivi di sicurezza non è stato possibile accedere al piano interrato perciò non si forniscono informazioni riguardo al locale cantina. Portoncino in legno e pilastri in legno con lastre ondulate in lamiera in corrispondenza.

A seguire, si trova un secondo piccolo manufatto accessorio, ad unico piano fuori terra, con struttura portante perimetrale in setti di mattoni pieni, pareti prive di intonaco e tinteggiatura con portoncino in legno e copertura ad unica falda ondulata, con orditura primaria e

secondaria in legno e finitura in lastre ondulate. Non è stato possibile accedervi per verificarne la distribuzione interna.

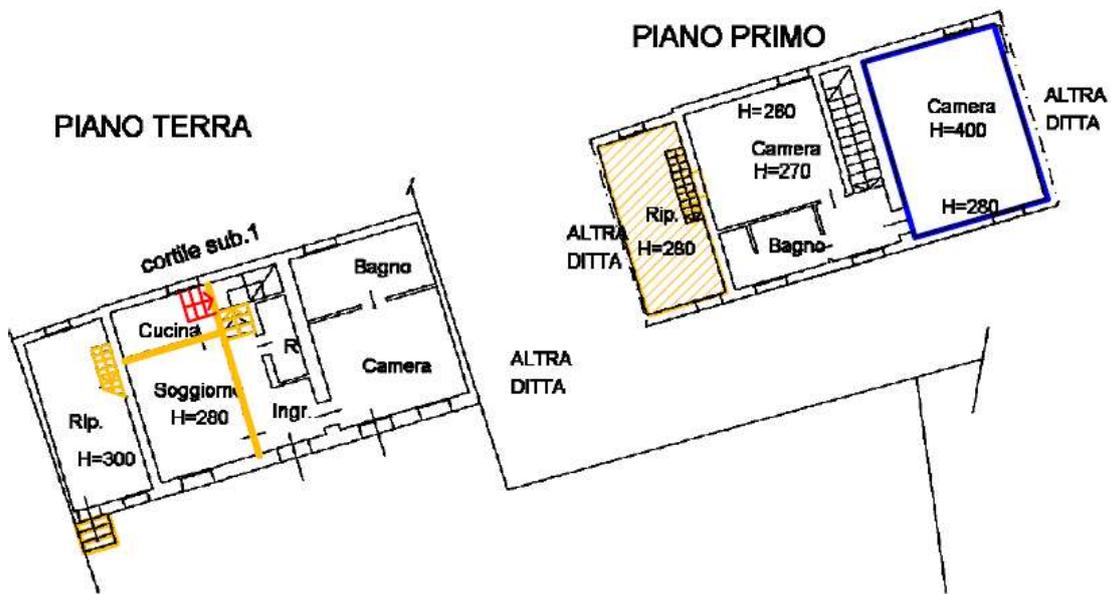
Planimetria catastale dell'abitazione con locali accessori adiacenti di cui al subalterno 2 del mappale 799

- Demolizione delle tramezze di definizione degli originari ingresso, soggiorno e cucina al piano terra;
- Differente disegno della prima porzione della scala interna;
- Camera al piano primo al rustico;

- Demolizione della breve rampa esterna di accesso al blocco ripostiglio adiacente all'abitazione;
- Demolizione della scala interna di collegamento al locale al piano primo oltre che del solaio divisorio dei livelli.
- Apertura di una porta tra blocco ripostiglio e camera al piano primo.

Segue planimetria catastale con indicazione delle difformità sopra elencate, indicando le demolizioni in colore giallo e le costruzioni in colore rosso; il locale al piano primo al rustico dell'abitazione è evidenziato in colore blu.

Decurtazioni per lo stato di possesso		
Decurtazioni per servitù ed altre limitazioni d'uso		
Spese per lo smaltimento di eventuali rifiuti		
Onorari e provvigioni mediatori a carico dell'acquirente		
Spese di cancellazioni di trascrizioni e iscrizioni a carico dell'acquirente		
Deprezzamento per irregolarità edilizia e/o catastale	X	5.000,00

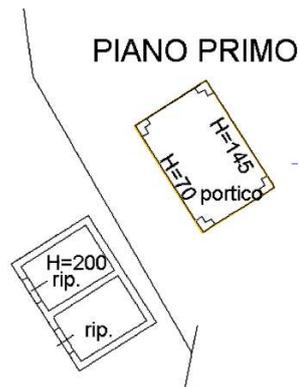
Planimetria catastale del blocco accessorio esterno all'abitazione di cui al subalterno 2 del mappale 799

Il manufatto appare ad un solo piano fuori terra a differenza di quanto rappresentato, comprendente anche una porzione porticata al piano primo. Non è stato possibile accedervi e verificare la divisione degli spazi interni.

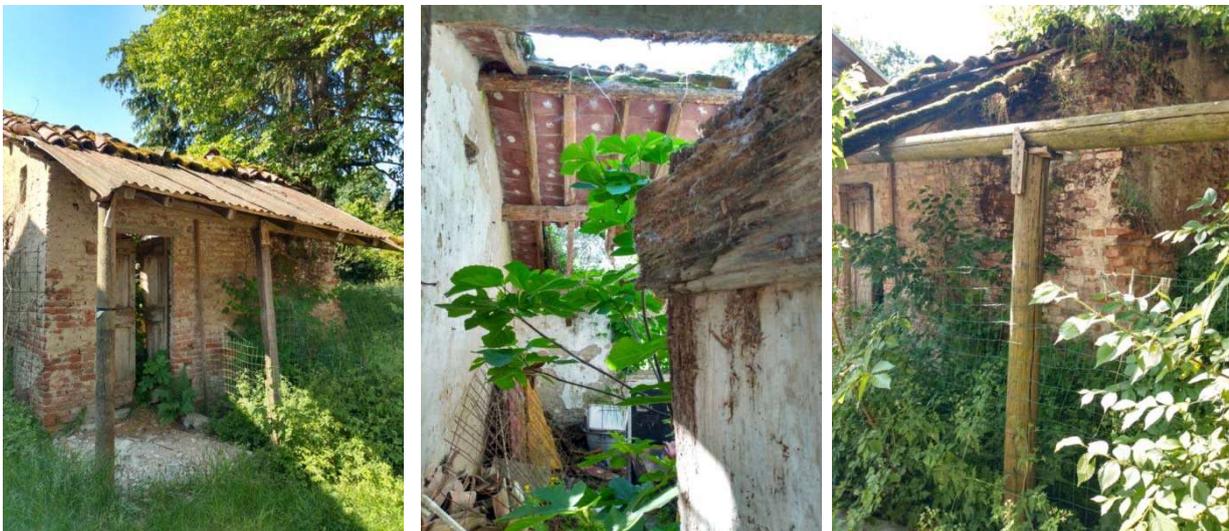
Immagini esterne del manufatto di cui al subalterno 3

In sede di sopralluogo si è rilevato che il fabbricato accessorio distinto al subalterno 3, di cui si riporta planimetria catastale, è un rudere, in gran parte crollato. Non è stato possibile accedervi per motivi di sicurezza e di conseguenza verificarne la consistenza e l'articolazione degli spazi al piano terra e al piano interrato. Si anticipano di seguito immagini che ne chiariscono lo stato ad oggi.
