FALLIMENTO
RELAZIONE DI STIMA AGGIORNATA ALLA DATA 15/10/2013

proc. N.14/10

FALLIMENTO proc. N.14/10
INTEGRAZIONE RELAZIONE DI STIMA PER NUOVO IMMOBILE

TRIBUNALE CIVILE DI SASSARI

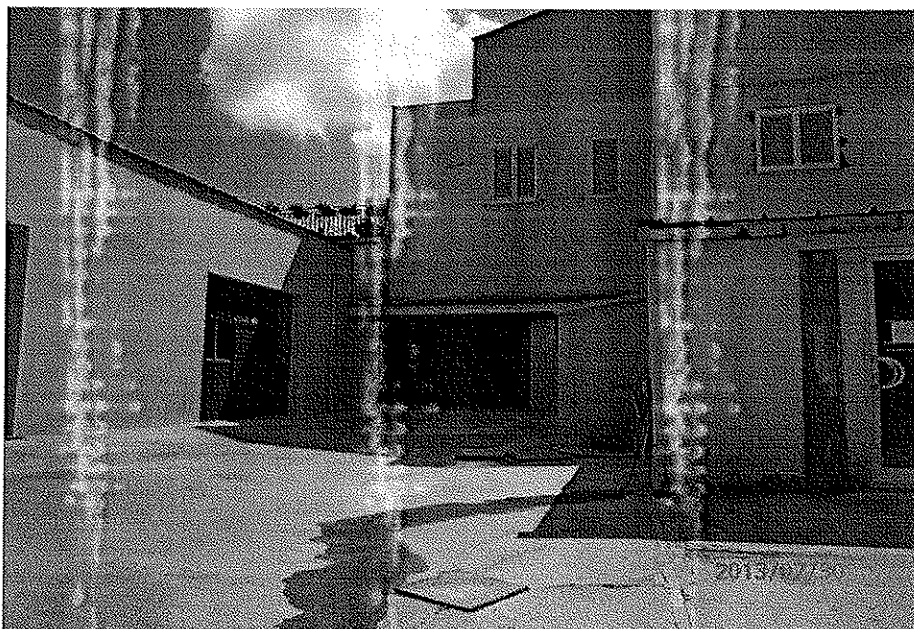
Scheda Immobile fg 55 mappale 525 sub 16
LOTTO "A"

• Capannone identificato al fg 55 mappale 525 sub 16 (ex mappale 65 sub 16), C/3 di 3°, consistenza catastale mq. 254 e rendita € 1.574,16, piano terra. Questo immobile ha ingresso dal piazzale condominiale ha una superficie lorda di mq. 286,00 e si trova in sufficiente stato di manutenzione, al momento del sopraluogo è occupato. Da informazioni reperite in loco dalla sig _____, le attrezzature e macchinari in esso ubicati sono di proprietà della ditta _____, figlio dell'esecutato, che ha utilizzato tale immobile per la sua attività artigiana da vecchia data.

STIMA IMMOBILE : mq 284 x €/mq 500,00= € 143.000,00

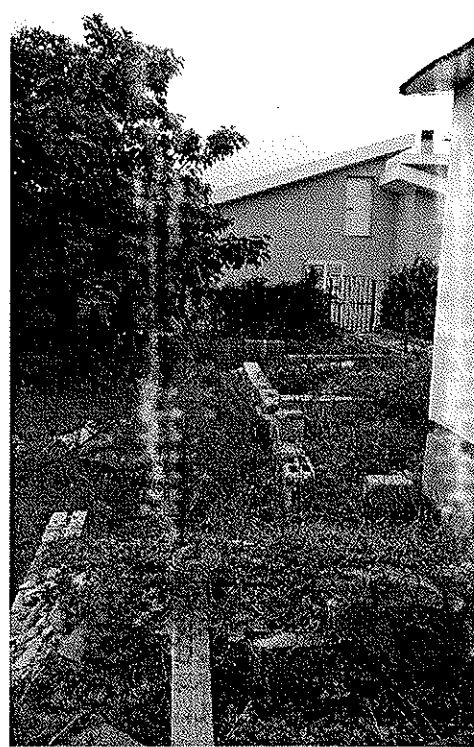
Scheda Immobile fg 39 mappale 732

Appezamento di terreno, identificato al NCT fg 39 mappale 732, consistenza di ha 00.19.50 situato in agro di Sassari precisamente in località Taniga; sopra di esso sono insistono esiti di costruzioni, un fabbricato in muratura e un fabbricato prefabbricato privi di titolo abitativo, lo stato dei luoghi si presenta in carente stato di manutenzione. Si procede nella stima considerando il valore medio dei terreni agricoli pubblicato nel BURAS e non tenendo conto del valore dei fabbricati in quanto corrisponde approssimativamente a quello di demolizione.

STIMA IMMOBILE : HA 00,19,50 x €/HA 14.933,00= € 2.911,00
