897/2023

CONSULENZA ESTIMATIVA GIUDIZIARIA

del 06/03/2024

LOTTO 1**1. IDENTIFICAZIONE DEI BENI IMMOBILI OGGETTO DI VENDITA:****A****Locale sottotetto adibito ad abitazione a TORINO Via Staffarda 11**

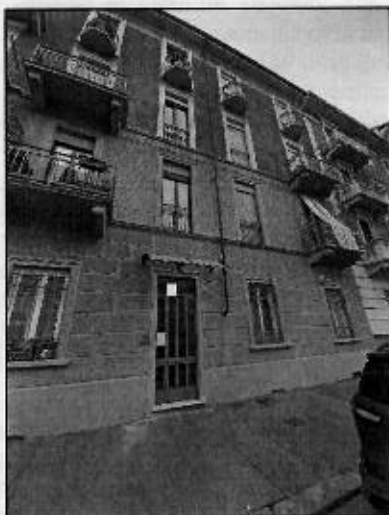
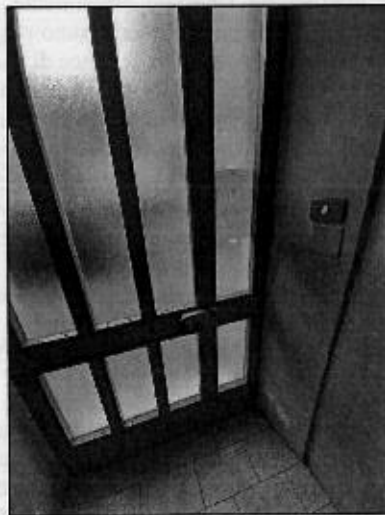
L'accesso al fabbricato avviene mediante un portoncino pedonale in metallo e vetri.

L'androne di ingresso presenta pavimentazione in piastrelle ceramiche e pareti intonacate e tinteggiate.

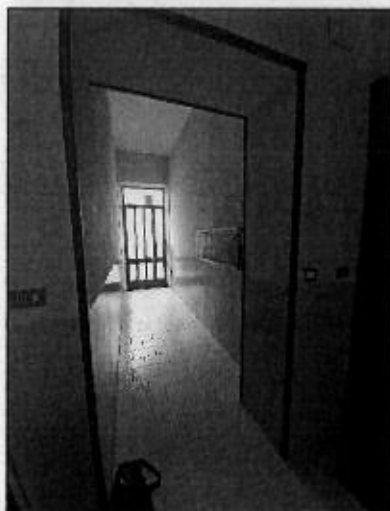
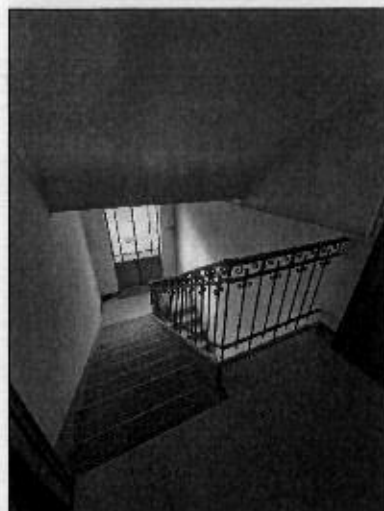
Il vano scala, privo di impianto ascensore, presenta pavimentazione nei pianerottoli in piastrelle ceramiche e rivestimento dei gradini in lastre di granito/pietra, con pareti intonacate e tinteggiate.

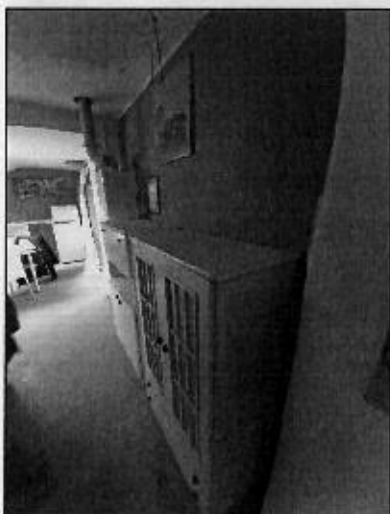
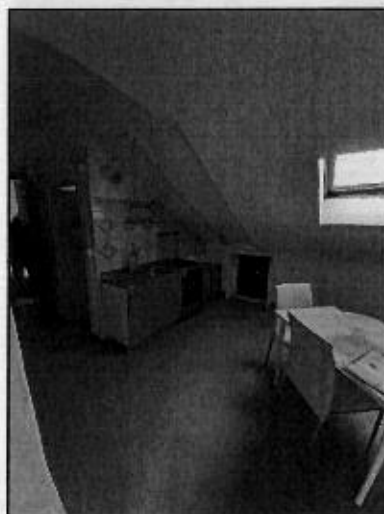
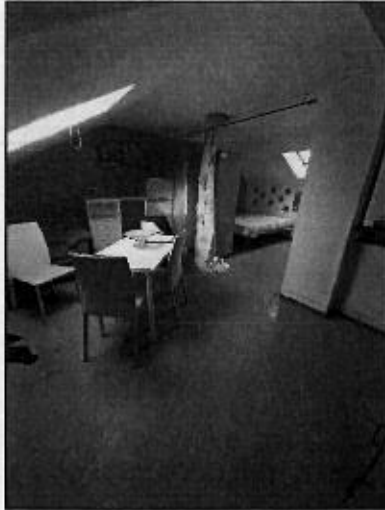
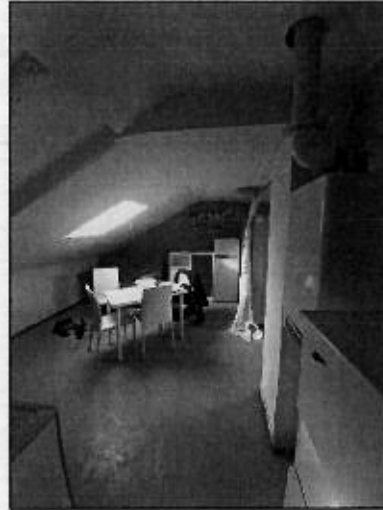
L'unità immobiliare in oggetto, posta al piano quarto-sottotetto (5° f.t.), avente accesso sulla sinistra arrivando dalla scala, mediante un portoncino in legno, si compone di monocale con angolo cottura e bagno.

La pavimentazione interna si presenta in linoleum (monocale) e in piastrelle ceramiche (bagno), mentre le pareti risultano intonacate e tinteggiate, ad eccezione del bagno e dell'angolo cottura, che risultano parzialmente rivestite in piastrelle ceramiche.

Il bagno è dotato di lavabo, bidet, vaso wc, box doccia e attacchi per la lavatrice. La porta di accesso al bagno è in legno verniciato, mentre i serramenti dei lucernari sono in legno e vetri.

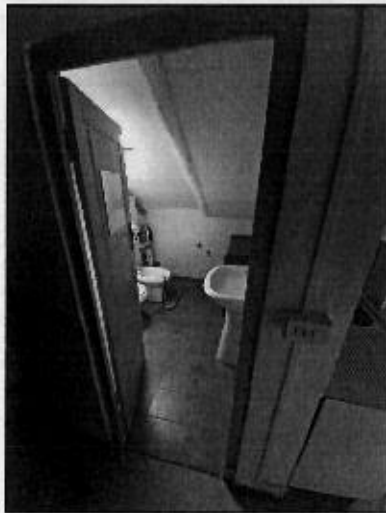
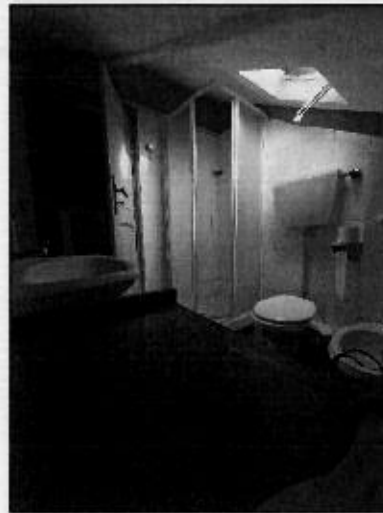
L'impianto di riscaldamento e di produzione dell'acqua calda sanitaria è autonomo ed avviene mediante una caldaia installata nel monocale e gli elementi radianti sono in alluminio. L'impianto elettrico è in parte sottotraccia ed in parte esterno.

Lo stato manutentivo dello stabile condominiale in cui insiste l'unità immobiliare in oggetto è discreto, mentre le condizioni manutentive dell'unità stessa risultano scarse, in quanto gli ultimi interventi risalgono a oltre 30 anni fa, risulta disabitata da tempo e presenta evidenti segni di infiltrazioni dal tetto e dalla doccia.
