TRIBUNALE DI ENNA

R.G. n. 40/2021

RELAZIONE DI STIMA

AIDONE - Via S. Anna- Foglio 77 - Part 230 - Sub 5, 6 e 8 - Piani T, 2 e 3

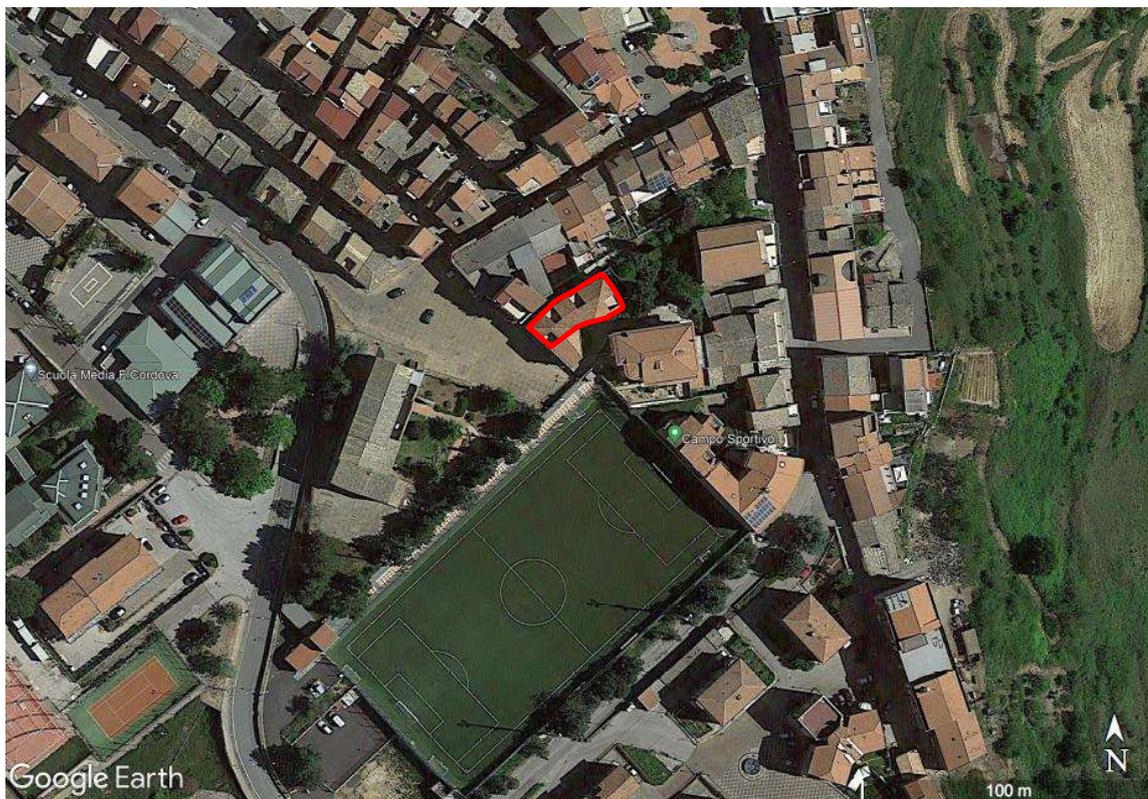
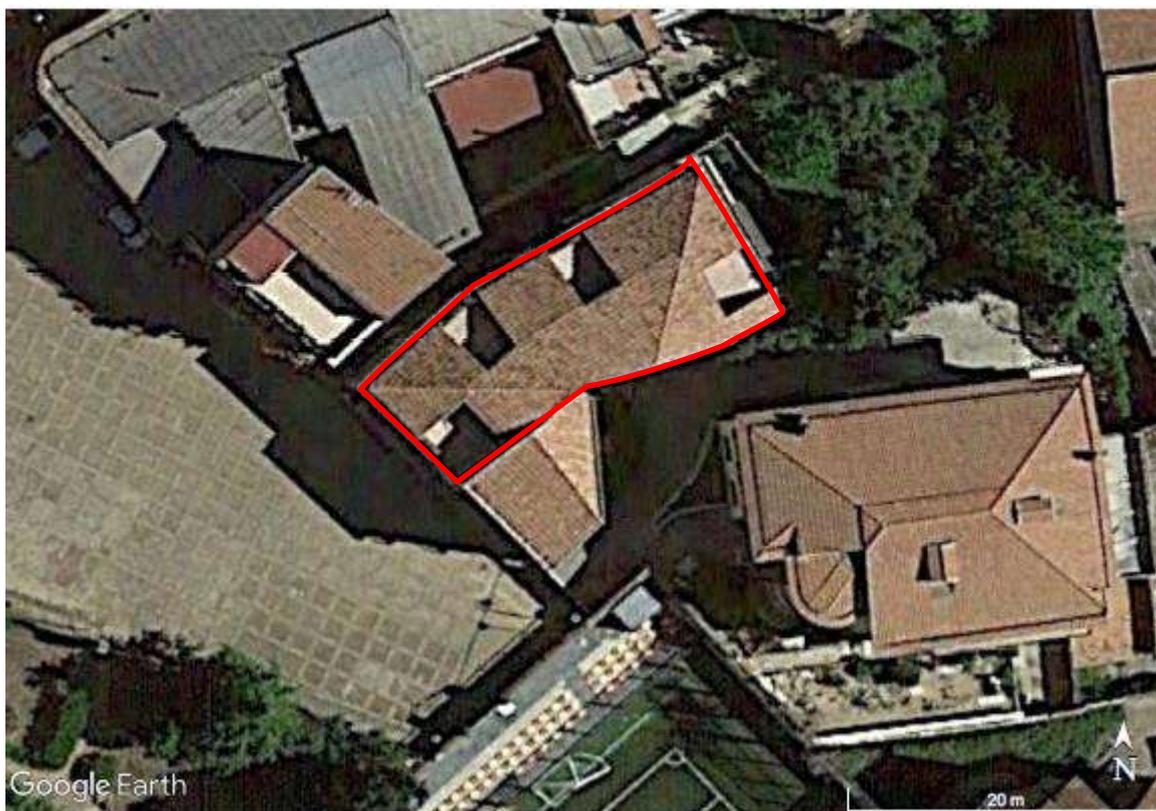
a) Beni ubicati in via S. Anna nel Comune di Aidone (cfr. foto n.ri <1 e 2>)

- sud/est: particella n. 65, individuata catastalmente come “AREA”, priva di ditta intestata, e n. 66, per la quale, nonostante di fatto si sia in presenza di un immobile, catastalmente si è in presenza di un terreno seminativo;
- sud/ovest: Piazza S. Anna (cfr. foto n. <3>);
- nord/ovest: Via S. Anna (cfr. foto n. <4>);
- nord/est: catastalmente Via S. Anna chiusa al transito (cfr. foto n. <2>).

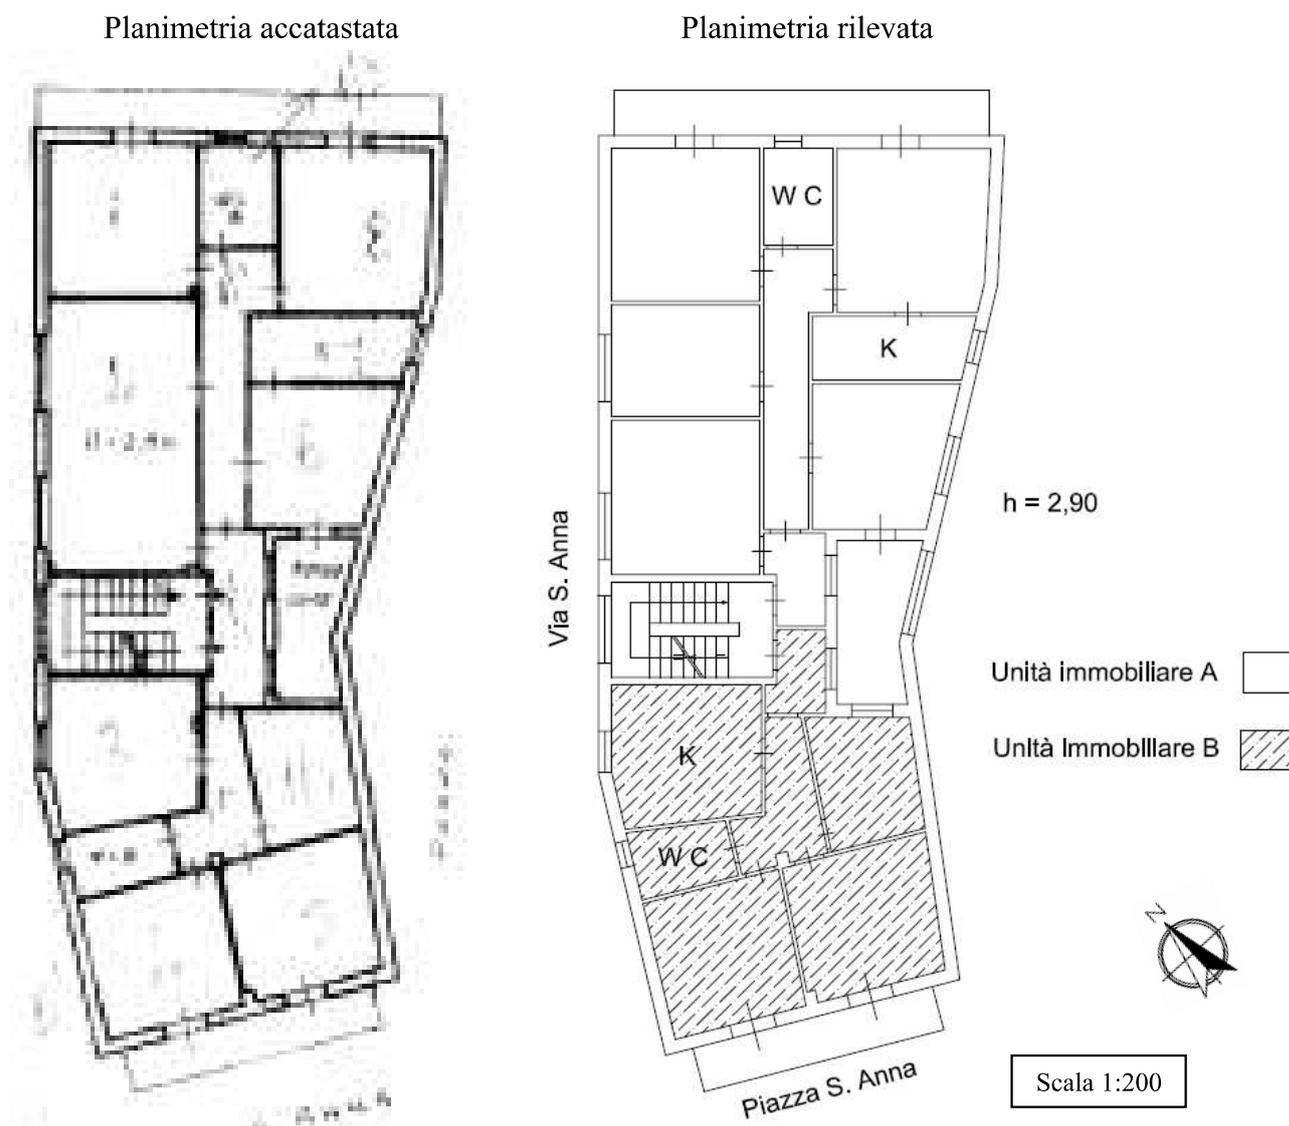
Planimetrie piano secondo

Per evidenziare quanto descritto si riportano le due planimetrie, la catastale e lo stato attuale dei luoghi, evidenziando lo stato di fatto con le n. 2 unità immobiliari riscontrate al momento del sopralluogo.

- a) pozzo luce trasformato in ambiente abitativo;
- b) diversa distribuzione spazi interni a seguito di creazione di una parete interna;
- c) parete di separazione che fraziona l'unità immobiliare creando n. 2 unità immobiliari (da demolire).

Ne consegue che ove la demolizione della parete non avvenga prima del rogito, l'acquirente dovrà procedere alla demolizione dello stesso tramezzo che ha creato le n. 2 unità immobiliari A e B.

- presentare CILA in sanatoria al Comune di Aidone per diversa distribuzione degli spazi interni a seguito della creazione del tramezzo in una stanza e diversa utilizzazione di un ambiente,
- far predisporre pratica DOCFA da presentare all'Agenzia del Territorio per diversa distribuzione degli spazi interni.

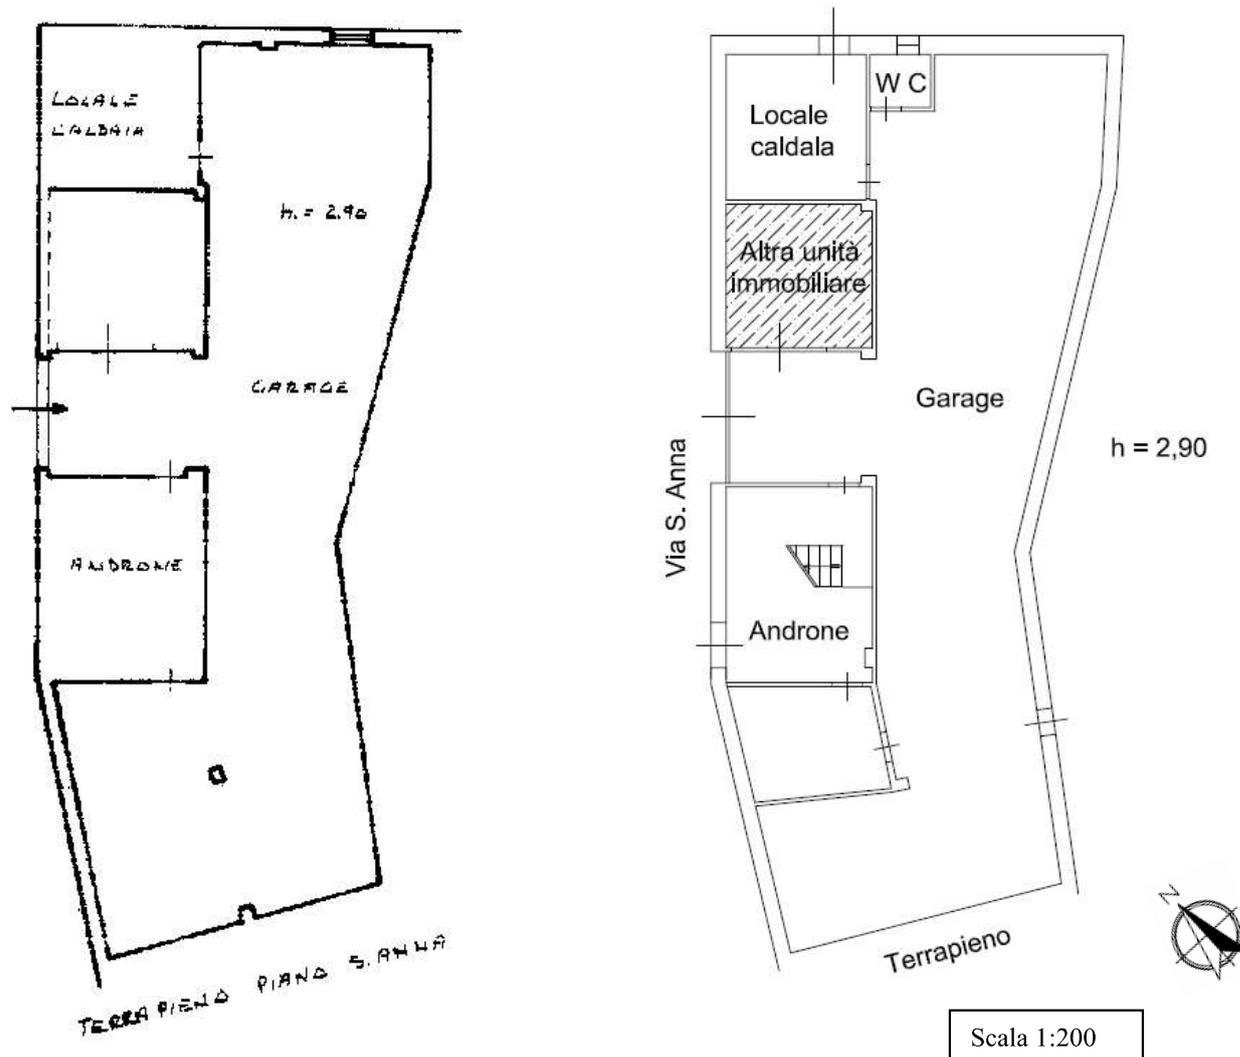
Planimetrie piano terra/S1

A seguito del sopralluogo si è constatato che nell'unità immobiliare sono state apportate modifiche rispetto alla planimetria catastale con creazione di ambienti e cessione, per vendita del 1992, di un locale adibito a garage. L'accesso a questo bene avviene da una porta presente nella scala comune, la quale presenta fenomeni di umidità di risalita (*cfr. foto n. <37>*), dall'esterno per mezzo di una saracinesca metallica (*cfr. foto n.ri <5 e 38>*) che consente l'accesso all'unità immobiliare oggetto della procedura con la presenza di una servitù di passaggio per l'accesso al locale venduto di proprietà altrui, da una porta ricavata nel locale caldaia ed anche da una porta che consente l'accesso ad altra unità immobiliare.

Nell'unità immobiliare sono stati creati un servizio igienico (*cfr. foto n.ri <43 e 44>*), un locale con accesso dall'androne (*cfr. foto n. <45>*) ed una porta (*cfr. foto n. <40> sulla destra*) che conduce ad un'altra unità immobiliare.

- a) Cessione per vendita di un locale adibito a garage individuato catastalmente, allo stato attuale, nel fg. 77 part. 230 sub 7;
- b) Creazione di un servizio igienico;
- c) Creazione di un locale con accesso dall'androne;
- d) Apertura che conduce ad altra unità immobiliare.

Ne consegue che per potere procedere alla vendita si debba, anche in questo caso, presentare una CILA in sanatoria al Comune di Aidone per diversa distribuzione degli spazi interni al fine di potere predisporre la relativa pratica DOCFA da presentare all'Agenzia del Territorio e demolire il tramezzo interno che determina la creazione di n. 2 unità immobiliari.

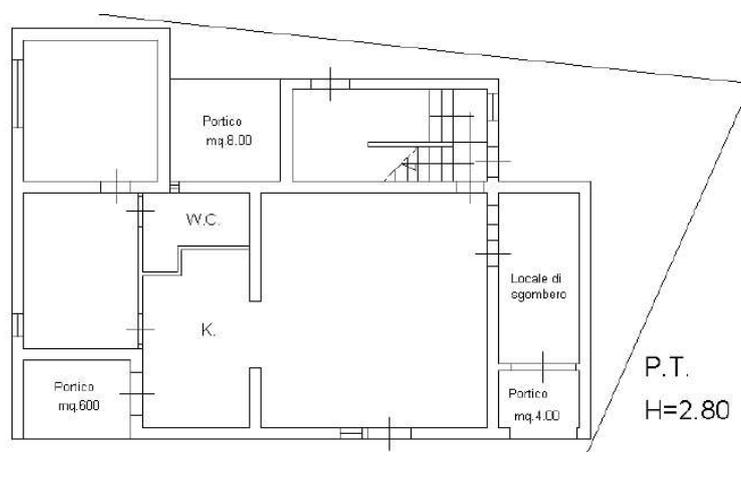
Planimetria catastale piano terra

A seguito del sopralluogo è emerso, rispetto alla planimetria catastale, che l'unità immobiliare a piano terra è stata ampliata e che al piano superiore il locale di sgombero, anche con ampliamenti, è stato trasformato in abitazione. Nelle planimetrie precedentemente riprese e nel rilievo fotografico si evidenzia il tutto.

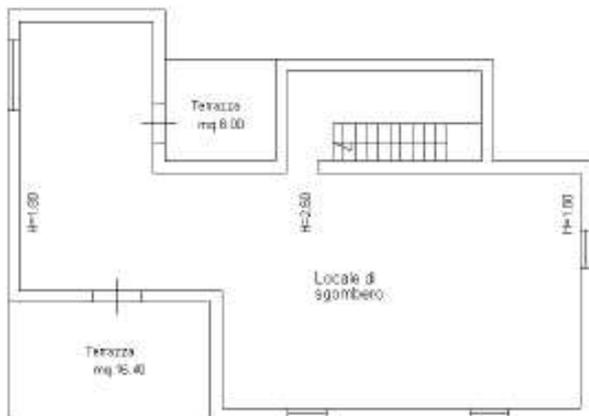
Planimetria catastale piano primo

- locale adibiti ad abitazione disposti in un piano terra di 122 m² con volumetria, tenendo conto di una altezza lorda di 3,00 m, di 366 m³.
- locale di sgombero al primo piano, con altezza lorda variabile da 2,00 m a 2,80 m.
