**TRIBUNALE DI PALERMO**

**RELAZIONE TECNICA DI STIMA**

**PROCEDIMENTO R.G. ES. N. 64/2022**

**Dott. Ing. MASSIMILIANO DI LIBERTO**

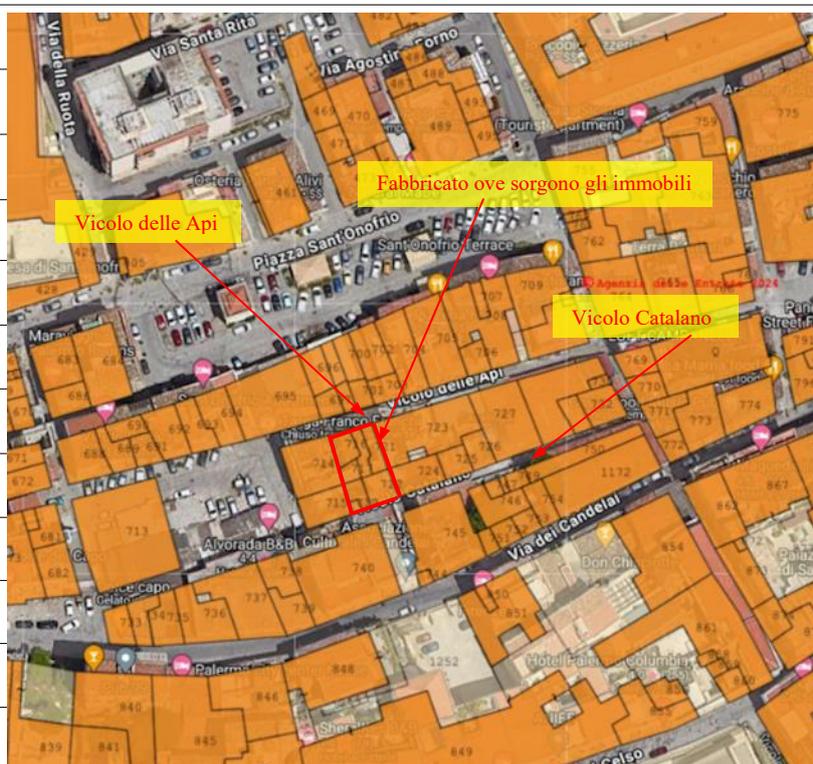
*Figura 1: Raffronto tra una ortofoto e l'estratto del foglio di mappa catastale n. 131 del Comune di Palermo, tratto dal servizio web "STIMATRIX® forMaps", in corrispondenza delle p.lle sulle quali si sorge il fabbricato (nel poligono rosso) cui afferiscono gli immobili pignorati.*

stato eseguito un raffronto, tratto dal servizio web “STIMATRIX® forMaps”, tra una ortofoto del territorio urbano della città di Palermo ove è ubicato l’immobile (quartiere Monte di Pietà/Capo), e l’estratto del foglio di mappa catastale n. 131 del Comune di Palermo, in corrispondenza al fabbricato in cui sorgono gli immobili in questione. Il risultato grafico di tale raffronto, riportato anche in *Allegato 9*, è mostrato nella precedente *Figura 1*.

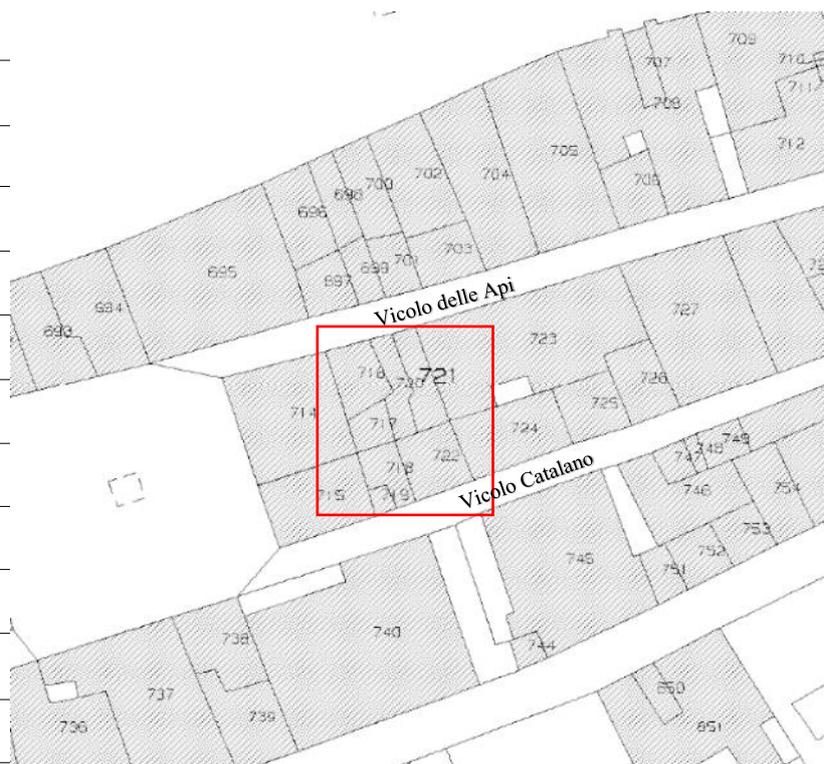
*Figura 2: Particolare del foglio di mappa catastale n. 131 del Comune di Palermo, in corrispondenza delle particelle su cui insistono gli immobili oggetto di pignoramento (p.lle 716-717-718-719-720-721-722).*

In *Figura 2* è invece riportato un particolare del foglio di mappa catastale n. 131 del Comune di Palermo, in cui sono evidenziate le particelle su cui insistono gli immobili oggetto di pignoramento (p.lle 716-717-718-719-720-721-722).

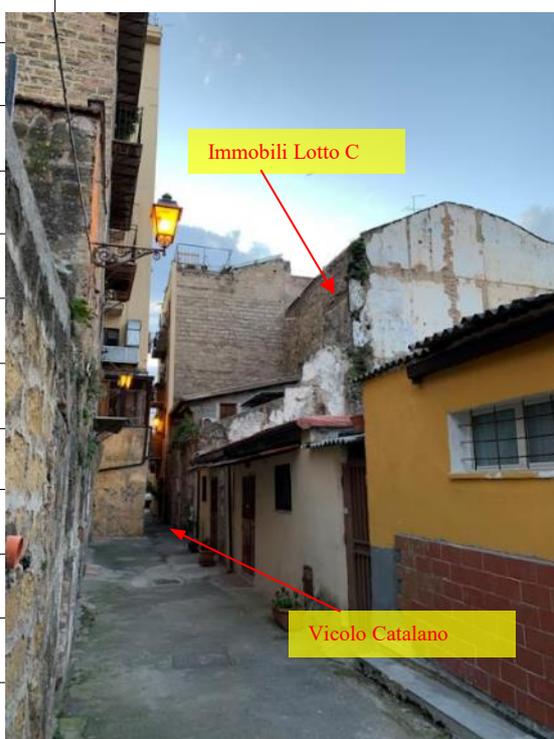
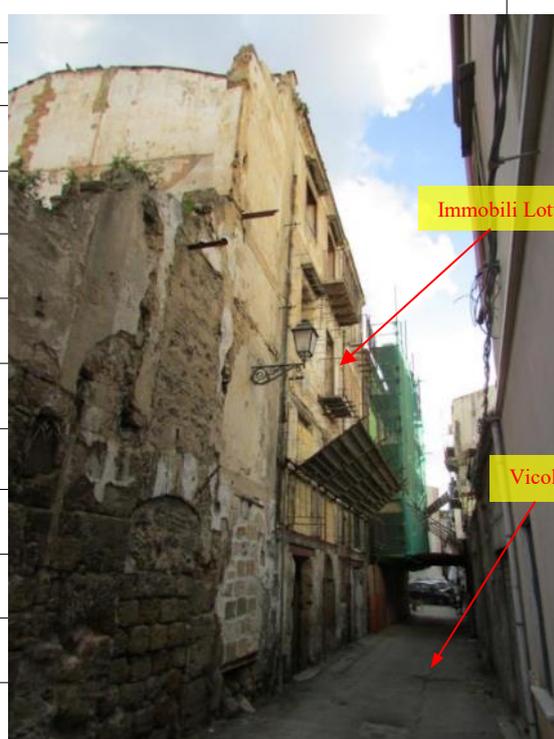
**Figura 4:** Riprese da Vicolo Catalano e (b) da Vicolo delle Api del fabbricato nel quale sono ubicati gli immobili costituenti il Lotto C oggetto di stima.

I cespiti oggetto di stima che compongono il presente Lotto C sono costituiti da due unità immobiliari, con destinazione d'uso abitativa, ubicate al secondo piano di un fabbricato a 4 elevazioni f.t. (si vedano la *Figura 4* e le Foto nn. 3 e 4 in *Allegato 10*).

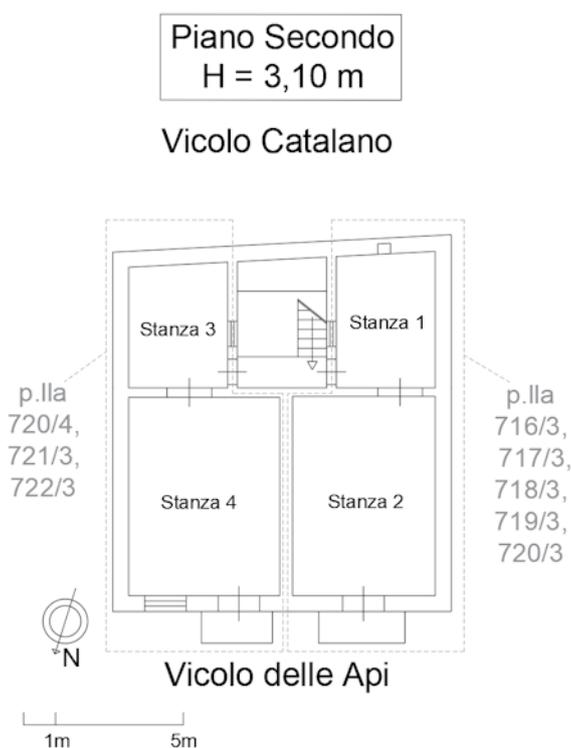
Nella tavola planimetrica n. 1 in *Allegato II*, relativa allo stato di fatto attuale dei cespiti che costituiscono il presente Lotto C (riprodotta in *Figura 5*), sono evidenziate le distribuzioni spaziali delle unità immobiliari.

*Figura 5: Planimetria relativa allo stato di fatto attuale degli immobili pignorati – Lotto C.*

Le suddette distribuzioni risultano difformi rispetto a quanto riportato nella

planimetria catastale d’impianto (si confronti con la planimetria catastale in *Allegato 3*, riprodotta in *Figura 6*).

In particolare, come anche si dirà in risposta al Quesito n. 3, risulta essere stata globalmente variata la distribuzione degli ambienti interni per l’insieme dei cespiti Lotto C, per cui un piccolo vano centrale, originariamente afferente al cespite di cui al punto b) del superiore elenco, è stato trasferito al cespite di cui al punto a). Inoltre, in conseguenza di detto spostamento, è stata realizzata una nuova apertura di accesso al cespite punto b) sul lato est del vano scala (salendo, a destra) e sono stati chiusi l’originaria apertura sul lato nord (salendo, di fronte) e un varco nella muratura portante centrale.

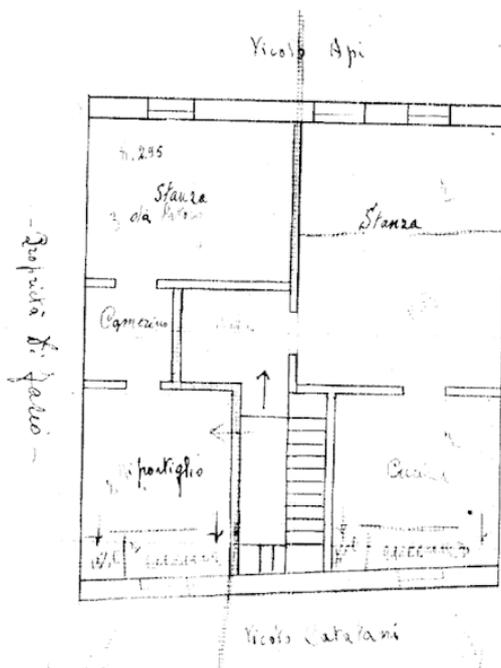
*Figura 6: Planimetria catastale attuale (non in scala) degli immobili pignorati– Lotto C.*

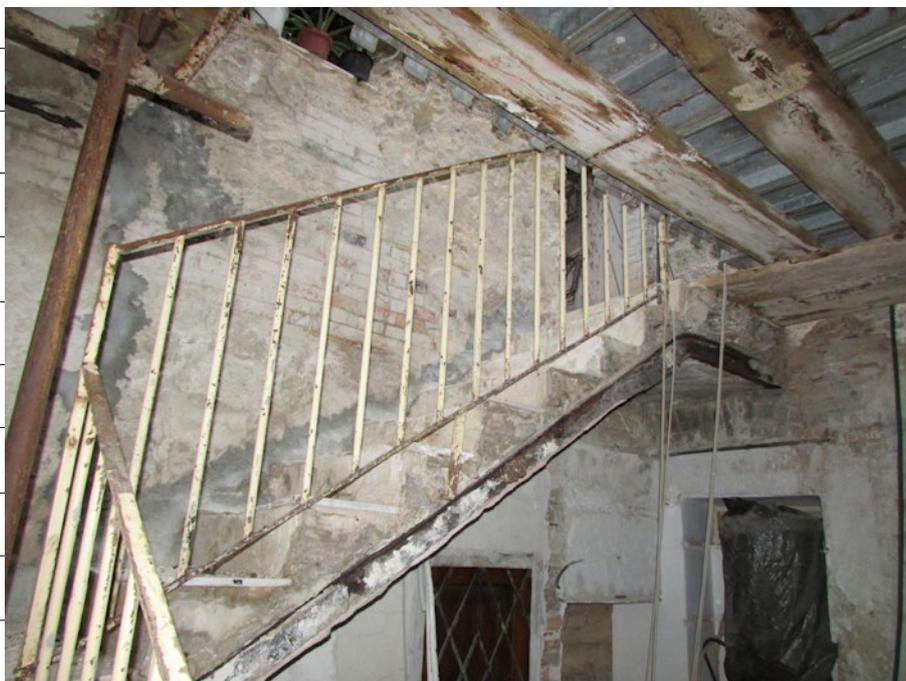
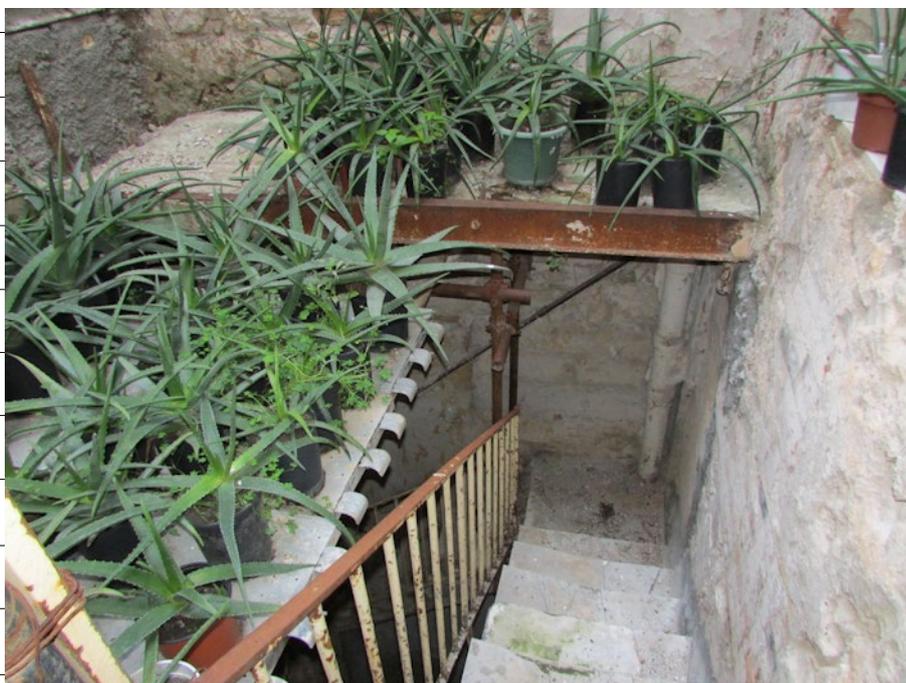
**Figura 7:** Riprese del vano scala di accesso agli immobili Lotto C da Vicolo delle Api.

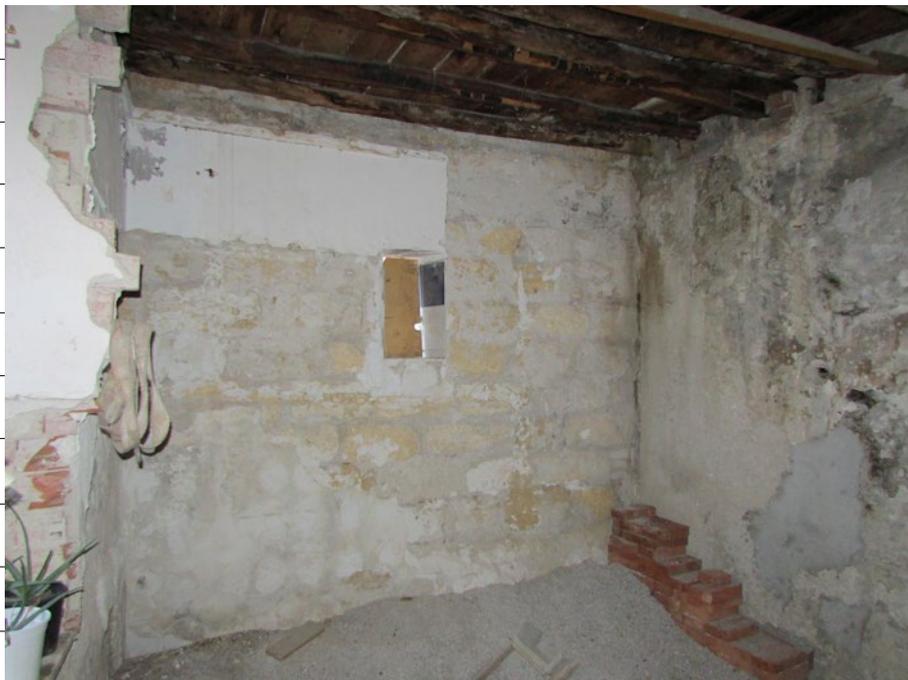
**Figura 8:** Ripresa del locale dell'immobile punto a) del Lotto C indicato come "Stanza 1" in planimetria.

Come detto, i cespiti mostrano i segni di opere di ristrutturazione in corso di realizzazione ma non completate, che appaiono essere state interrotte in una fase ancora iniziale di consolidamento delle murature. Gli immobili, dunque, si mostrano ad oggi allo stato grezzo, privi di rifiniture e di infissi interni ed esterni, e presentano, in particolare, i solai lignei di copertura ancora originali, fortemente degradati e in più punti crollati, che in alcuni ambienti sono stati totalmente rimossi (si vedano, ad es., i particolari nelle Foto nn. 13 e 14(a)-(b)). Allo stesso modo, anche gli impianti, compreso quello elettrico, risultano ancora da realizzare. Nel complesso, gli immobili si presentano in stato di uso e di conservazione in generale scarso, con la necessità di completare gli interventi di ristrutturazione.

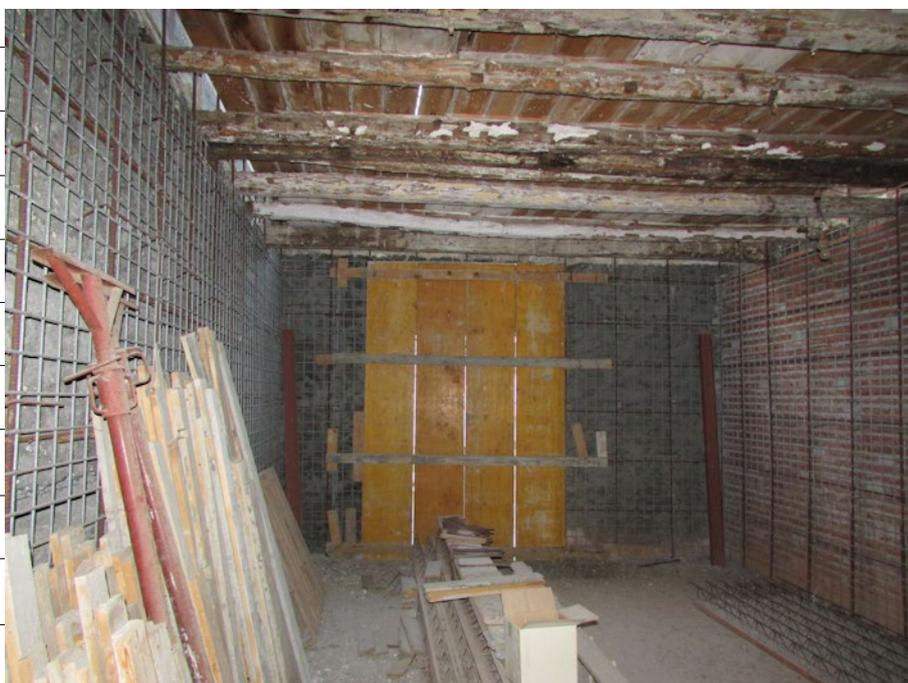
**Figura 9:** Inquadratura del locale dell'immobile punto a) del Lotto C indicato come "Stanza 2" in planimetria.

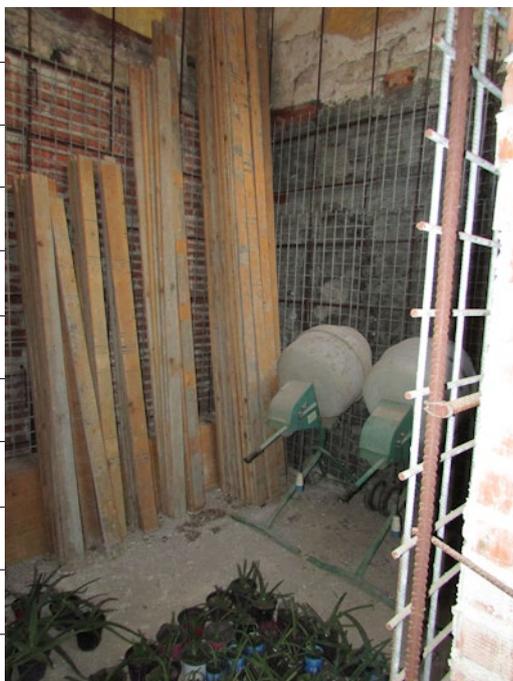
3” che la “Stanza 4” sono dotate di balconi, ad oggi pericolanti, su Vicolo delle Api.

*Figura 10: Fotogramma del locale dell'immobile punto b) del Lotto C indicato come "Stanza 3" in planimetria.*

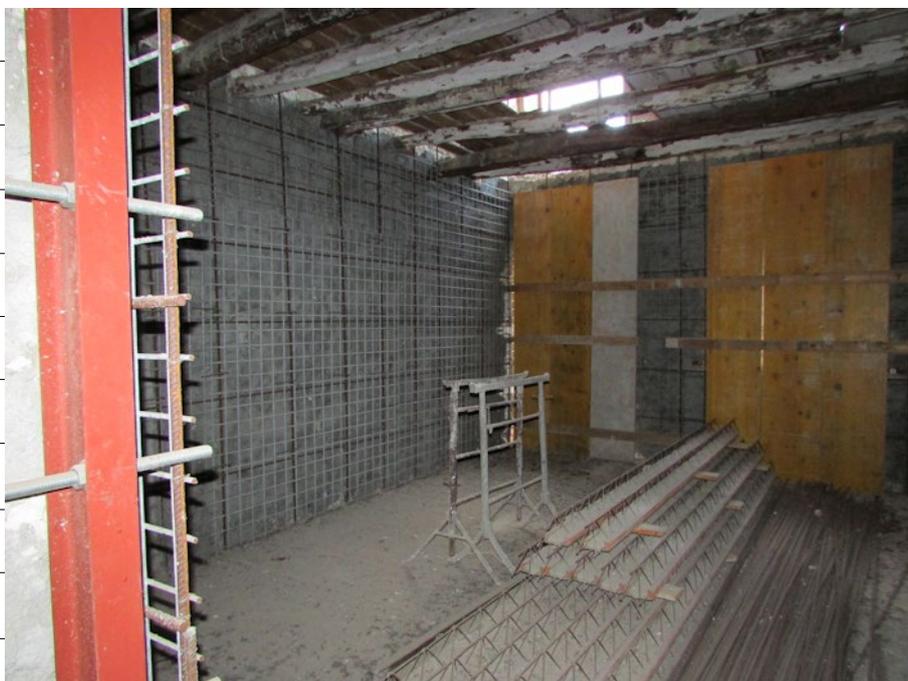
*Figura 11: Ripresa del locale dell'immobile punto b) del Lotto C indicato come "Stanza 4" in planimetria.*

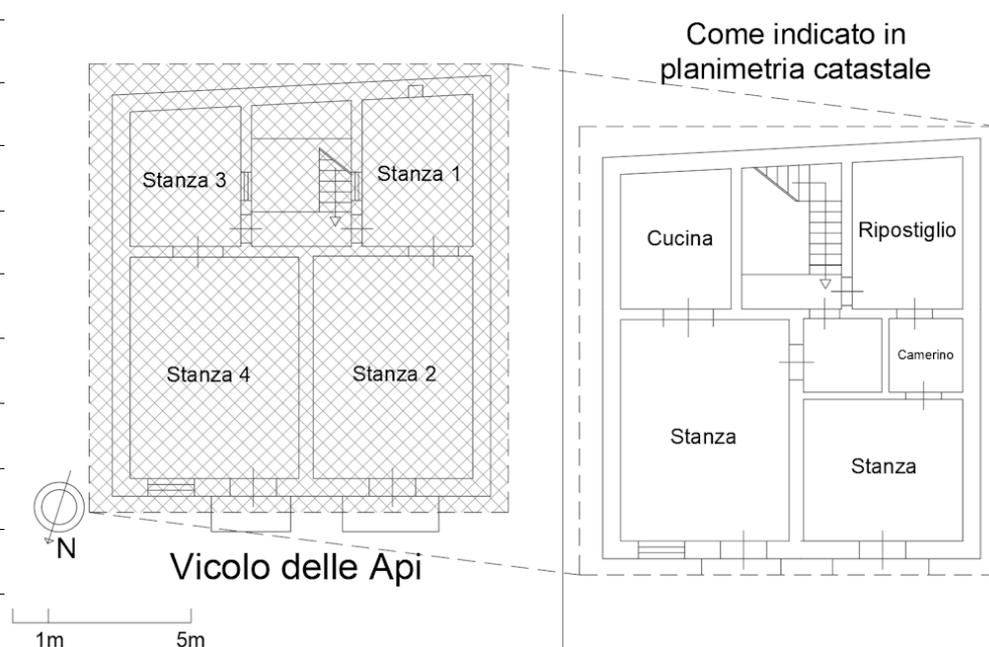
reale dei luoghi relativa ai beni pignorati costituenti il Lotto C, nella quale sono evidenziate graficamente le difformità riscontrate rispetto alla situazione dei luoghi rappresentata nella planimetria catastale. Tale tavola planimetrica è riprodotta anche nella seguente *Figura 12*.

**Figura 12:** Planimetria della situazione reale dei luoghi relativa ai beni pignorati Lotto C, con evidenziate le difformità riscontrate rispetto alla situazione rappresentata nella planimetria catastale.

Come si vede confrontando detta planimetria con la tavola planimetrica n. 1 in *Allegato 11* e con la precedente *Figura 5* (che raffigurano la situazione attuale dei luoghi), e come descritto in precedenza al § 3.2, le difformità riguardano la complessiva diversa distribuzione degli ambienti interni dei cespiti, con trasferimento di un piccolo vano dal cespite punto b) al cespite di cui al punto a) e chiusura di un varco nella muratura portante centrale, e la realizzazione di una nuova apertura di accesso al cespite punto b) sul lato est del vano scala (salendo,

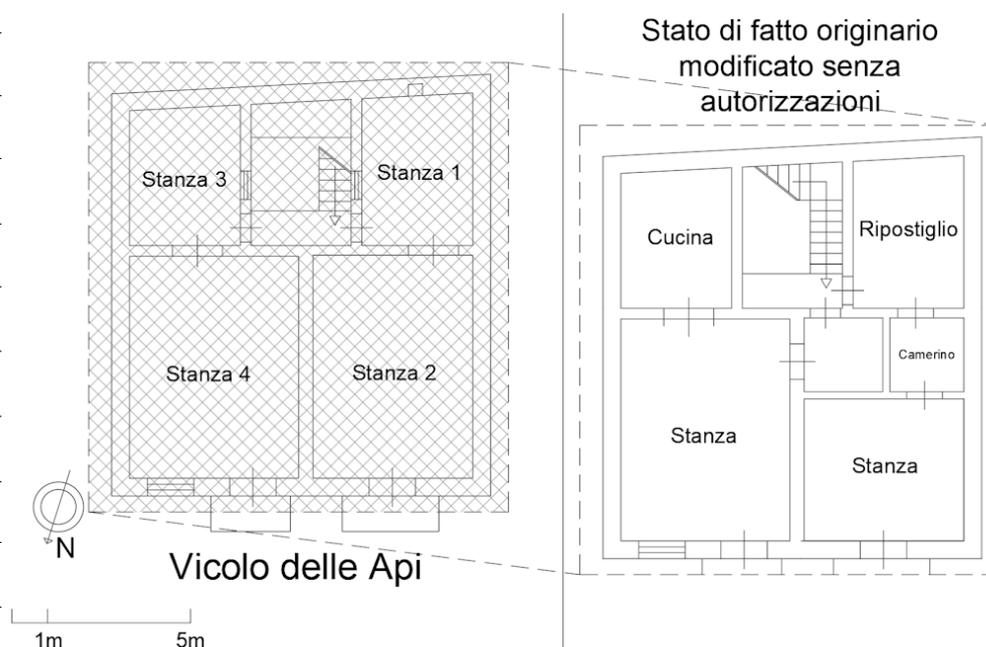
anche la precedente *Figura 5*) e la tavola planimetrica n. 3 in *Allegato 14* (riportata nella seguente *Figura 13*), nella quale vengono evidenziati gli elementi di difformità tra la situazione originaria e quanto esistente.

**Figura 13:** Planimetria della situazione reale dei luoghi relativa agli immobili pignorati Lotto C, con evidenziate le difformità edilizie riscontrate.

Le suddette modifiche si possono facilmente riscontrare osservando le foto in *Allegato 10* e confrontando la tavola planimetrica n. 1 in *Allegato 11* (si veda
