TRIBUNALE DI MILANO

RGE 1607/2014

RELAZIONE DI STIMA

abitazione e box in Pessano con Bornago (MI), via Cascina Bragosa n. 6

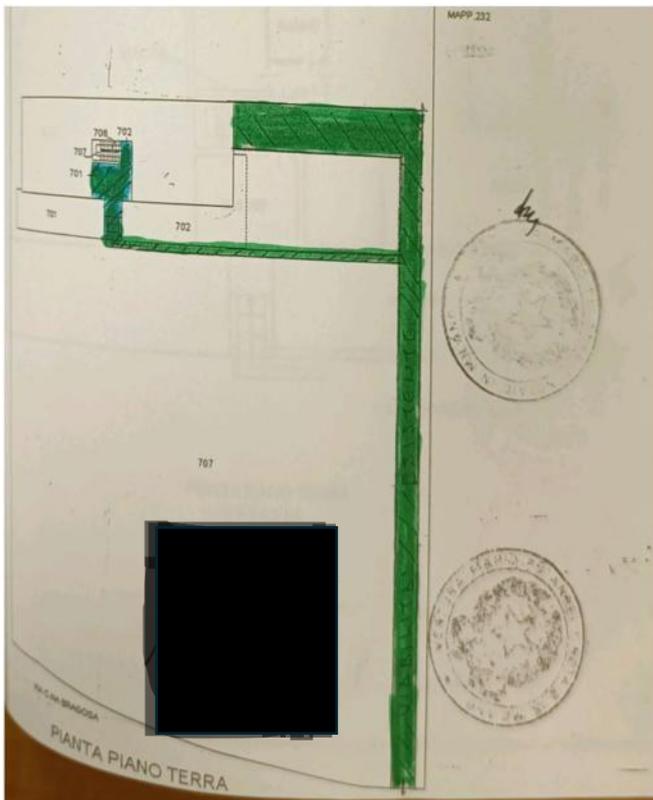
Purtroppo nell'atto di acquisto dell'esecutata non è stata allegata la planimetria che rappresentava graficamente la servitù di accesso pedonale e carraio al bene oggetto di procedura, quindi lo scrivente ha dovuto recuperare anche il precedente atto di provenienza dell'11 ottobre 2005 (acquirente venditore). Nella planimetria allegata all'atto di acquisto si evincono in tinta verde le servitù di accesso pedonale e carraio presenti sul subalterno 707 di proprietà, servitù e pattuizioni sono state richiamate integralmente poi nell'atto di vendita dal all'esecutata. Nella planimetria si evince che l'accesso all'abitazione al piano terra avviene per servitù dapprima dalla strada principale, poi dalla stradina secondaria e infine dal vano scala di altra proprietà; le porzioni oggetto di servitù sono tutte identificate catastalmente con il solo subalterno 707.

In sede di sopralluogo si è constatato che nello stato di fatto l'accesso carraio e pedonale per servitù, così come indicato nella planimetria allegata al primo atto di acquisto e richiamata nei successivi atti di provenienza, è rimasto invariato solo per il box autorimessa posto al piano interrato. Infatti al box si accede ancora per servitù di passo pedonale e carraio, dapprima dalla strada di accesso principale e poi dalla rampa carraia mentre per l'abitazione, posta al piano terra, l'accesso pedonale e carraio per servitù è variato.

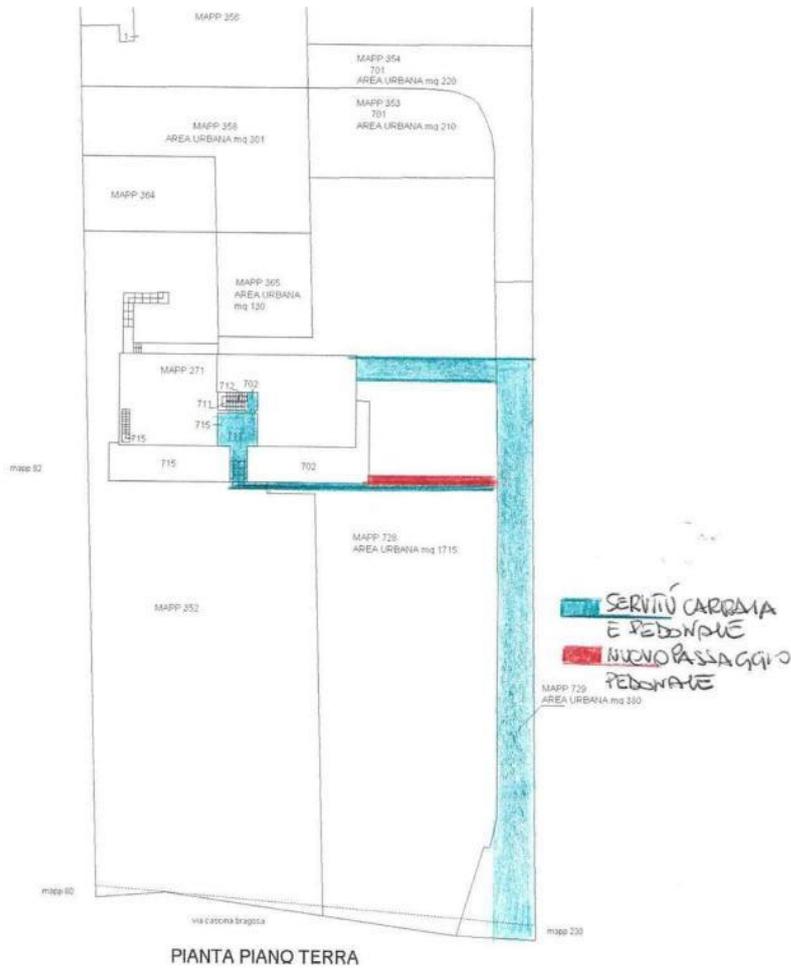
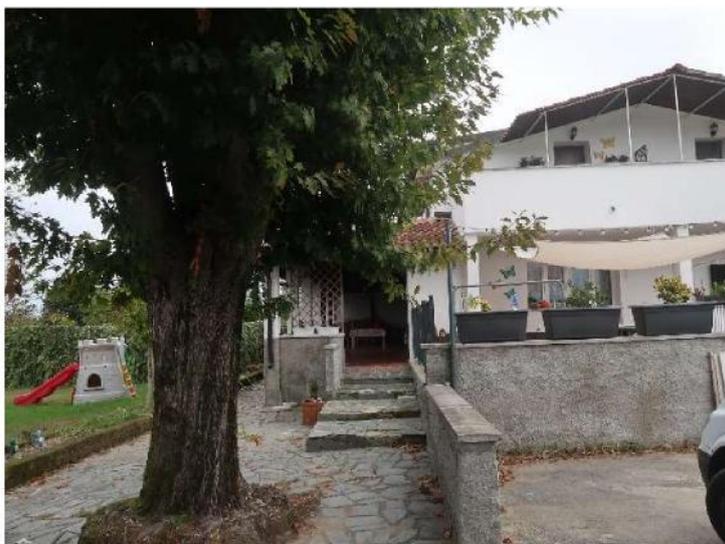
Il nuovo accesso all'abitazione pignorata al piano terra avviene dalla strada principale identificata oggi con il mappale 729 (ex sub. 707) di proprietà della _____, e poi dal mapp. 728 (ex sub. 707) ora di proprietà _____ attraverso un passaggio pedonale che è stato tralato di qualche metro rispetto a quello originario e per mezzo di alcuni gradini, costruiti sul fondo sub. 728 di proprietà _____, si accede direttamente al portico dell'abitazione pignorata. Quindi al bene oggetto di procedura non si accede più dal vano scala e pianerottolo di proprietà _____ identificato con il subalterno 711(ex sub. 707) estranea alla procedura, ma si accede direttamente dal portico di proprietà _____.

Non sono state rinvenute autorizzazioni o pattuizioni scritte con la proprietà _____ per la costruzione di questi gradini e per questa variazione di passaggio pedonale.

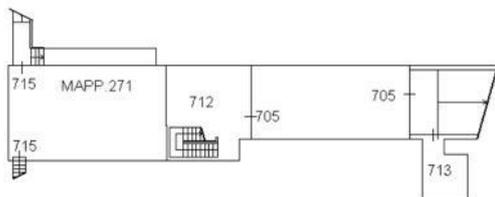
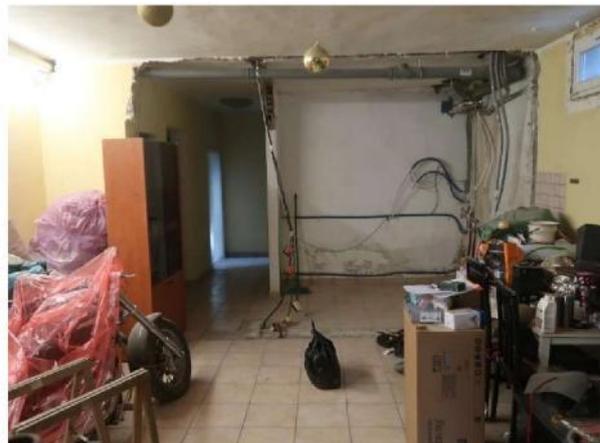
PIANTA PIANO INTERRATO

Al piano interrato nel locale box oggetto di procedura identificato con il sub. 705, le difformità consistono nella demolizione della parete di confine con il locale deposito e il disimpegno identificati con il sub. 712 di proprietà non oggetto di pignoramento.

La basculante di accesso al box sub. 705 è stata modificata in una finestra. Si è rilevato inoltre che la larghezza del box nello stato di fatto è di metri 4,80 in luogo di quella dichiarato nella pratica di condono che è pari a metri 4,60.

Ai fini della regolarità edilizia la superficie del box in eccesso dovrà essere ridotta con la costruzione di una parete in cartongesso o in mattoni forati che riporti la larghezza alla misura condonata di metri 4,60. Dovrà inoltre essere ricostruita la parete che separava il box sub. 705 dalla proprietà subalterno 712 in quanto il bene pignorato non ha alcun diritto di passaggio nel sub. 712. Riguardo all'avvenuta modifica della basculante in finestra è sanabile previa presentazione di una pratica di sanatoria per mezzo di un tecnico abilitato e successiva variazione catastale della planimetria.

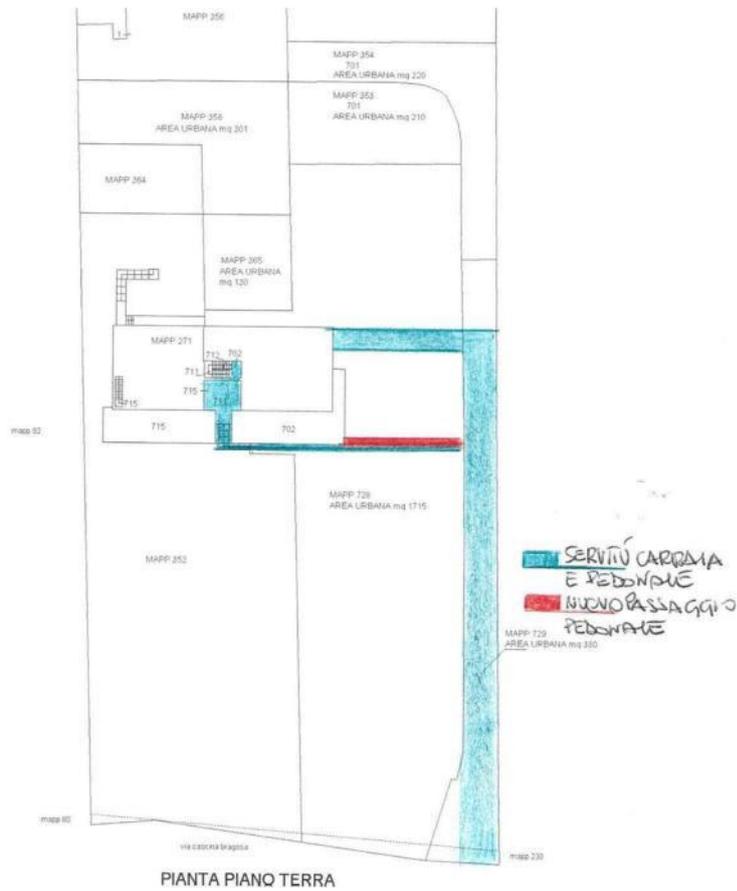
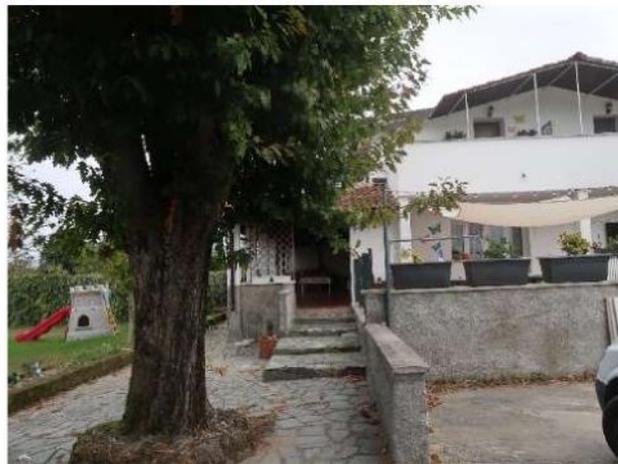
- l'accesso all'abitazione pignorata avviene ancora dalla strada principale identificata con il mappale 729 (ex sub. 707) attualmente di proprietà _____, e poi dal mapp. 728 (ex sub. 707) attualmente di proprietà _____, ma con un percorso difforme dalla servitù pedonale e carraia riportata nell'atto di compravendita e di costituzione della servitù di proprietà _____, proprietà che ha poi venduto il bene all'esecutata. Il percorso pedonale attuale avviene per mezzo di gradini costruiti sul fondo di proprietà _____ che consentono l'accesso diretto al portico dell'abitazione pignorata. Non sono state rinvenute pattuizioni scritte con la proprietà per la costruzione di questi gradini e di questo nuovo passaggio pedonale.

- Nel portico è stata costruita una muratura a confine con l'atrio del vano scala di altra proprietà sub. 711(ex 707) che non li rende più comunicanti
- Nel locale attualmente adibito a soggiorno è stata realizzato l'accesso principale, modificando la portafinestra già esistente in porta di accesso, è stata inoltre chiusa una finestra posta a nord ed è stata realizzata una portafinestra nella parete nord.

- L'appropriazione della porzione di pianerottolo di altra proprietà non oggetto di procedura non può essere sanata e la porzione di muro costruita nel pianerottolo dovrà essere demolita in quanto l'abitazione pignorata ha solo un diritto di servitù di passaggio pedonale nel vano scala ora sub. 711 per entrare e uscire dall'alloggio e non per accedere al piano interrato.

- E' parere dello scrivente che gli abusi consistenti nelle aperture e chiusure delle finestre possano essere sanate, così come le modifiche interne, previa verifica dei rapporti aeroilluminanti e delle superfici in base alle destinazioni variate.

Riguardo ai gradini costruiti sul fondo di proprietà estranea alla procedura, in difformità dalla servitù di passaggio pedonale, in assenza di autorizzazione, non è possibile procedere alla sanatoria comunale.
