**TRIBUNALE di SASSARI**  
**Sezione Fallimentare**

**Fallimento n.58/2003**

**TRIBUNALE CIVILE DI SASSARI****Fallimento** [REDACTED]**[REDACTED] – C.P. 58/2003**

**RELAZIONE**

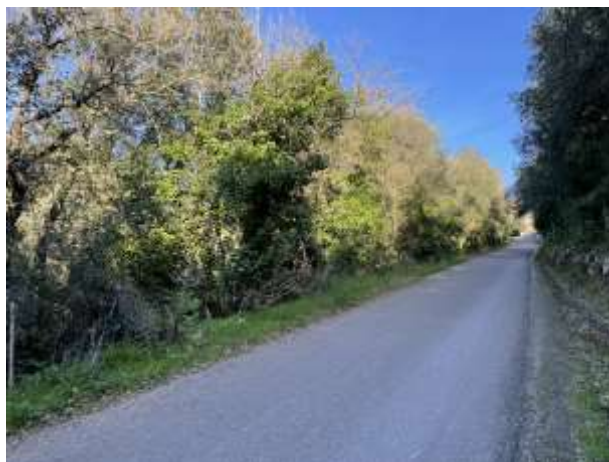
Veduta terreno sulla Via dell'Ulivo

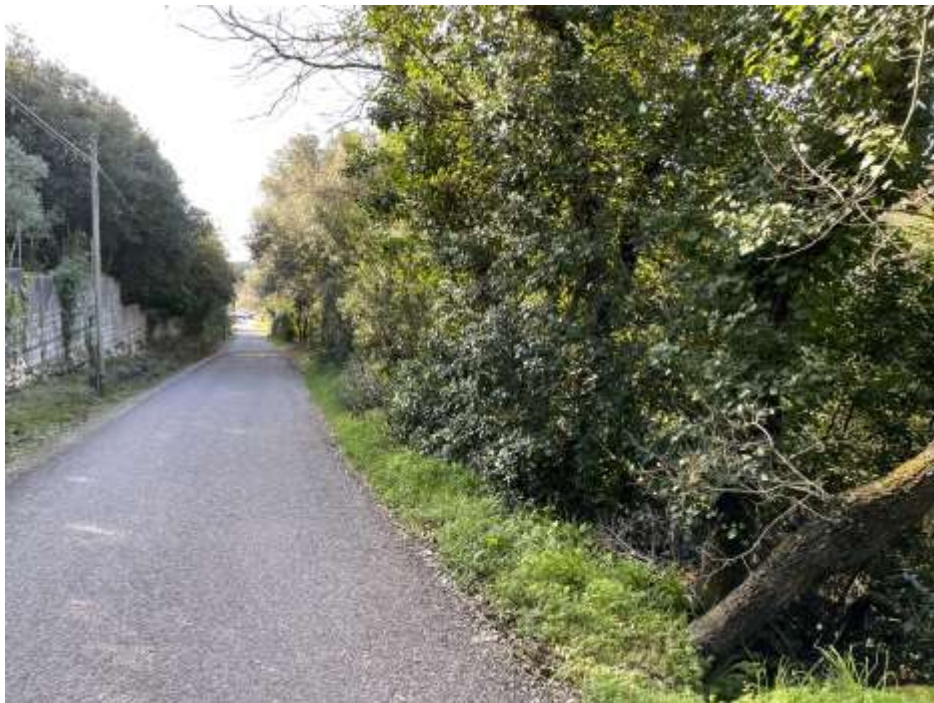
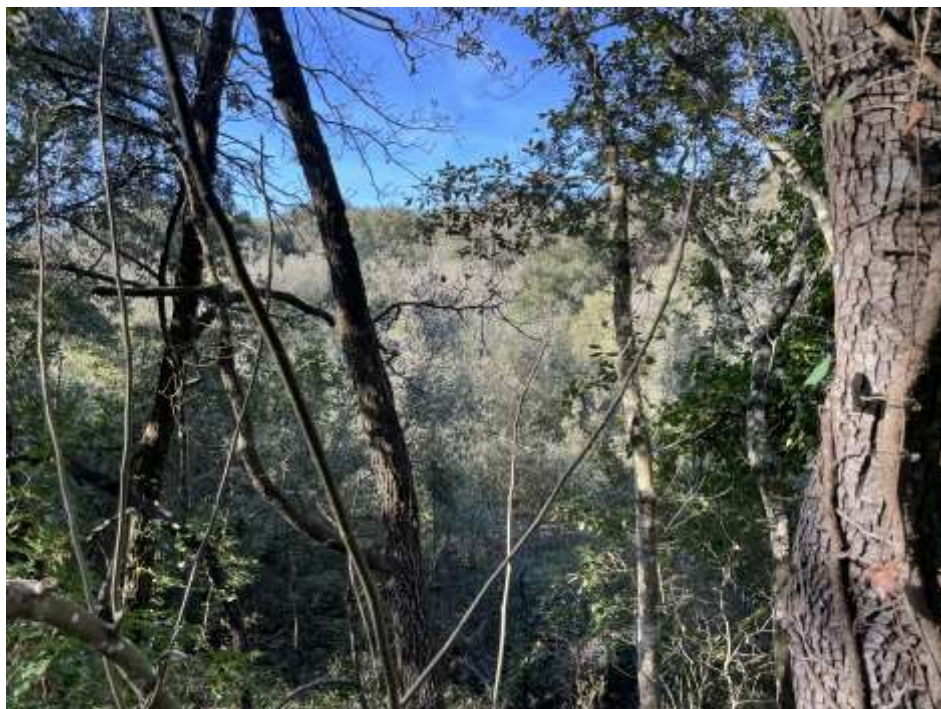
Il terreno si compone di due mappali contigui fra loro (136 e 137), aventi un fronte strada sulla Via dell'Ulivo pari a mt. 113,00 circa, formanti unico predio, anticamente destinato ad oliveto, ormai fuori produzione ed in completo stato di abbandono, con piante invase da polloni e succhioni che ne hanno danneggiato la produzione e la crescita.

Dal punto di vista agronomico il terreno evidenzia una giacitura del tipo misto, con quota pari a mt. 320,00 sulla strada e mt. 315,00 sul confine nord, mentre nella parte centrale del predio la quota è pari a mt. 310,00, con scarso strato agrario, buona esposizione verso meridione, delimitato in parte da rete metallica ed in parte da alberi, nel complesso di scarso interesse agrario.

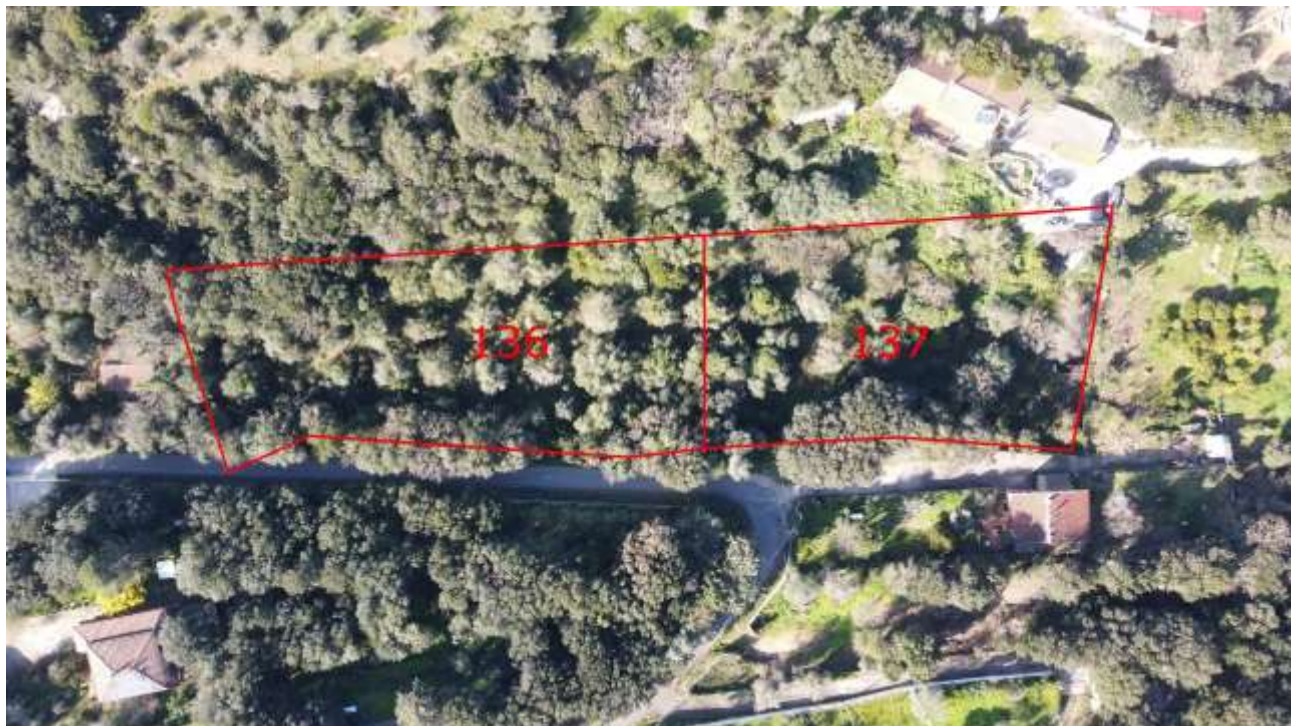
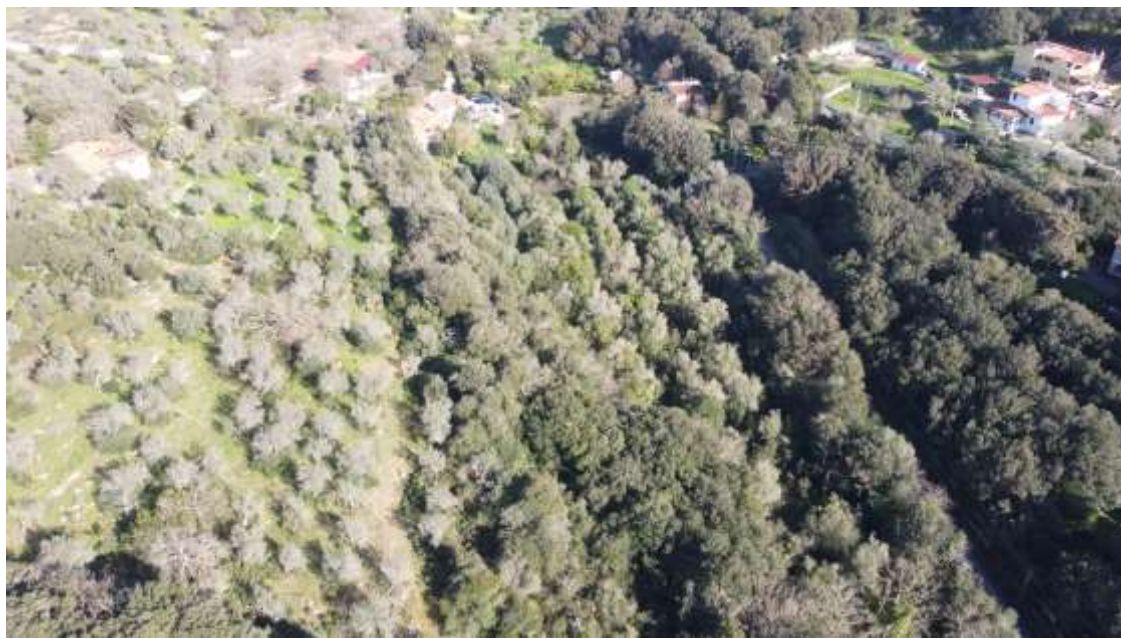
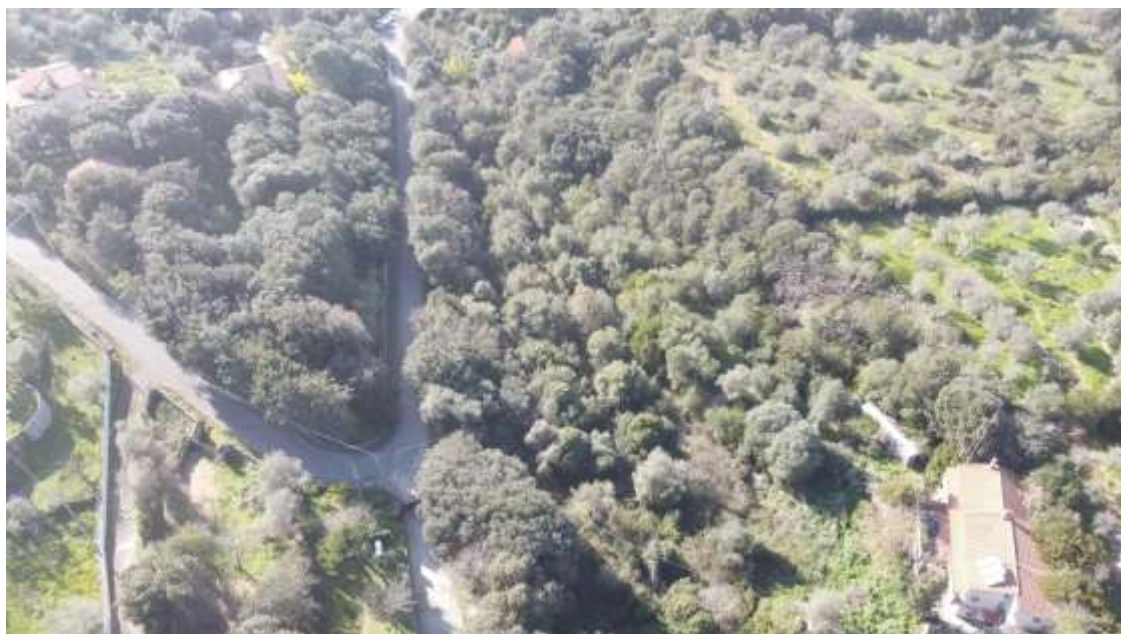
Si vedano le foto che seguono, scattate con drone ad una quota di circa mt. 95,00 dal suolo che permettono di osservare il terreno in esame:

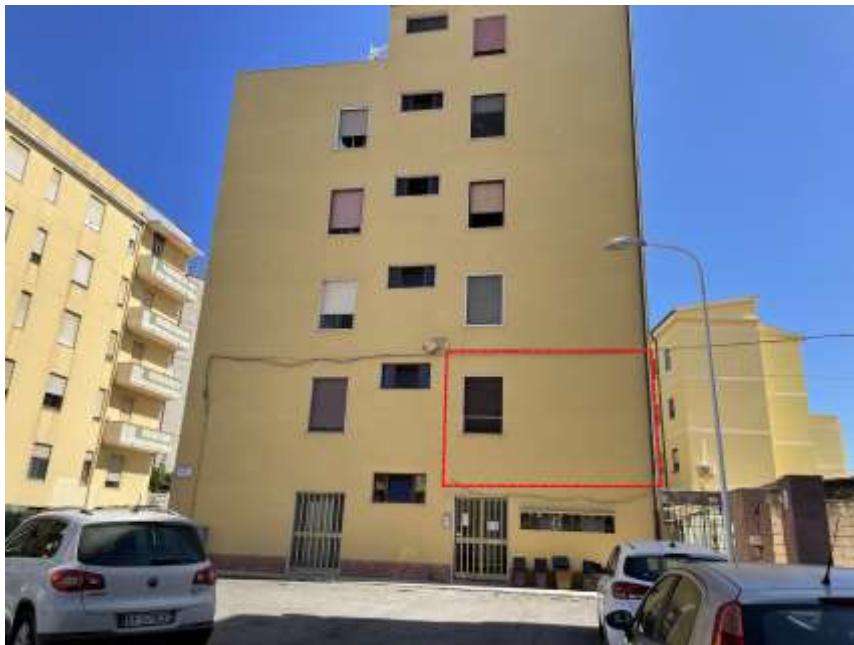
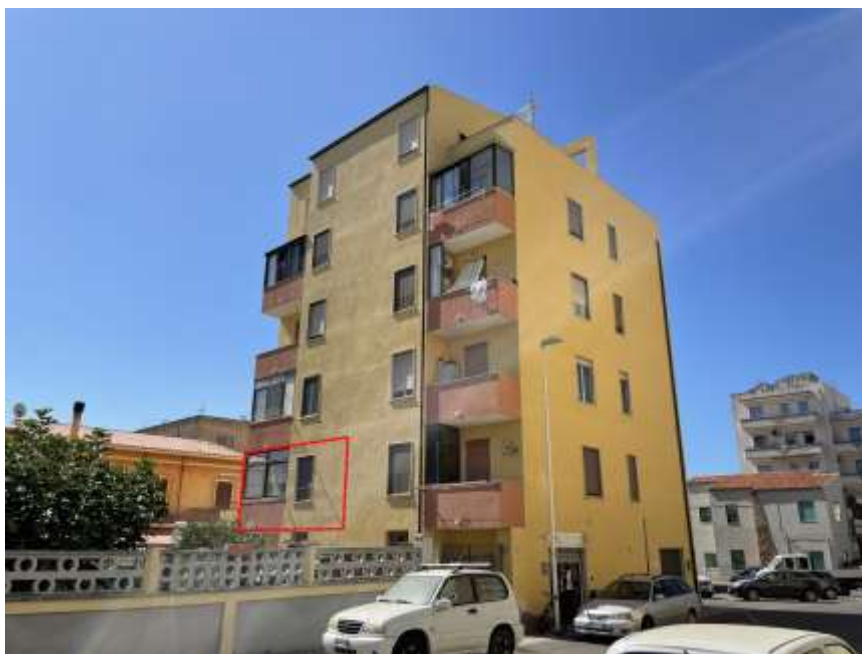
Pertanto, allo scopo di procedere alla stima, il sottoscritto ha provveduto ad esaminare esternamente l'edificio all'interno del quale si appartiene l'unità immobiliare in valutazione, rilevando che trattasi di un appartamento sito al piano primo di un edificio a sei piani fuori terra, avente accesso dal portoncino caposcala posto sulla sinistra per chi esce dall'ascensore, composto da ingresso, soggiorno, cucina, camera da letto matrimoniale, camera da letto singola e bagno, il tutto per una superficie utile di mq. 57,10, superficie lorda di mq. 70,55, oltre balcone esterno della superficie di mq. 2,80 e piccola cantina al piano terra della superficie lorda di mq. 3,10 circa

Per quello che è stato possibile osservare dall'esterno e dai documenti in possesso del Fallimento, l'edificio è stato edificato nel corso della seconda metà degli anni 60', per cui ha una vetustà di circa 57 anni, evidenzia strutture in elevazione di tipo murario, solai del tipo misto, infissi in abete verniciato, avvolgibili in pvc, intonaci esterni e tinteggiature del tipo civile, privo di qualsivoglia misura per il contenimento energetico, da considerarsi nella categoria energetica più bassa, e

Si osservino le foto e le planimetrie che seguono, dalle quali è possibile osservare la posizione dell'appartamento e le sue dimensioni grafiche:
