## 01.2 PALAZZINA DI VIA BRESCIA 83

### **01.2.1 ufficio**

### **01.2.2 appartamento, P1 – PS1**

### **01.2.3 appartamento, P2 e P3**

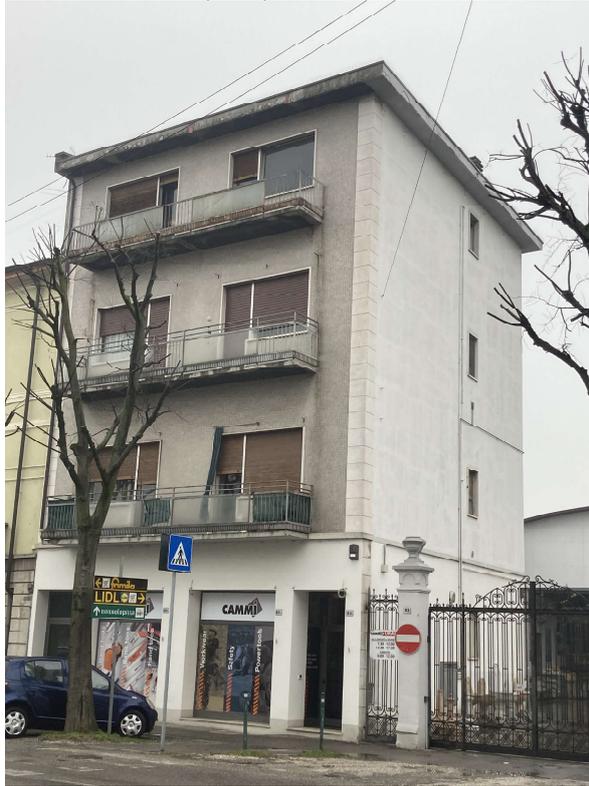
Il compendio immobiliare è costituito da una palazzina, di quattro piani fuori terra ed un piano interrato, a cortina sul fronte stradale di Via Brescia. Non dispone di spazi cortilizi né esclusivi né comuni. Al piano terra sono collocati degli esercizi commerciali di vicinato di altra proprietà il che determina una gestione delle parti comuni con il

criterio del condominio anche se non costituito. La struttura è realizzata in muratura portante e le fronti sono intonacate bicolore con rilievi e modanature varie e con balconi dotati di parapetti in ferro e vetro.

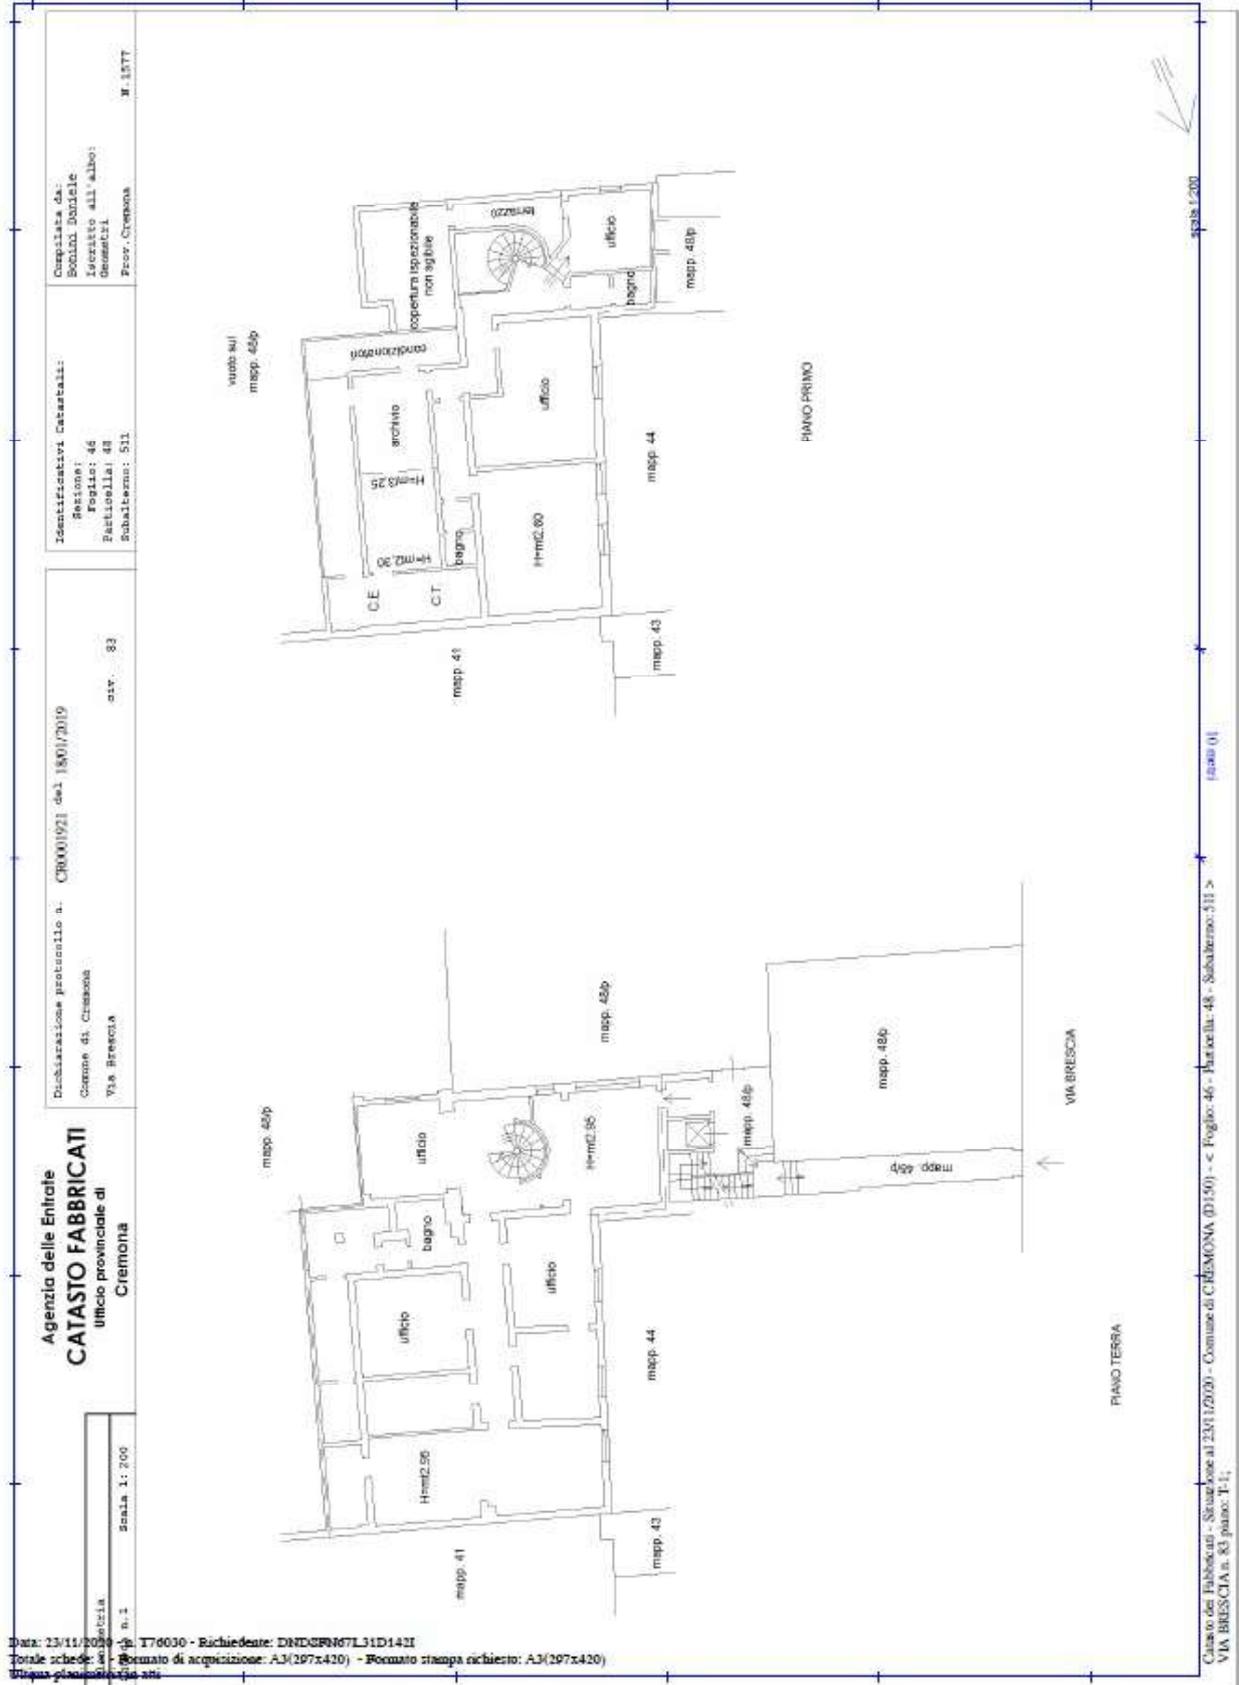
**Planimetrie catastali:**  
**Fig. 46, mapp. 48 sub. 511**

- Viabilità:** L'accesso all'unità immobiliare è garantito dalla pubblica via Brescia, al civico 83, attraverso un corridoio comune.
- Descrizione:** Trattasi di un ufficio disposto su due piani (terra e primo) ed inserito nel corpo di fabbrica di una palazzina condominiale di totale 4 piani fuori terra, nel corpo di fabbrica non prospiciente la pubblica Via Brescia, ma affacciato in su cortile interno. L'ingresso avviene dal pianerottolo comune al piano terreno direttamente all'interno dell'unità immobiliare. Il collegamento interno dei due piani avviene a mezzo di scala a chiocciola. L'articolazione interna prevede locali ad ufficio, sale riunioni, servizi igienici, disimpegni, oltre a locali archivio ed altri locali tecnici. Al piano primo, in lato Sud è possibile accedere ad un balcone. Dal punto di vista costruttivo l'immobile è realizzato in muratura portante con finitura ad intonaco al civile tinteggiato. I pavimenti interni sono parte in piastrelle ceramiche e parte in parquet. I serramenti sono in legno laccato, mentre le chiusure esterne sono date da tapparelle avvolgibili e scuri interni. L'impianto di riscaldamento è autonomo con caldaia a gas e radiatori. L'impianto elettrico è adeguato alla destinazione d'uso ad ufficio. Non ho rilevato documentazione relativa alla conformità degli impianti. L'unità immobiliare versa in buono stato di conservazione/manutenzione.

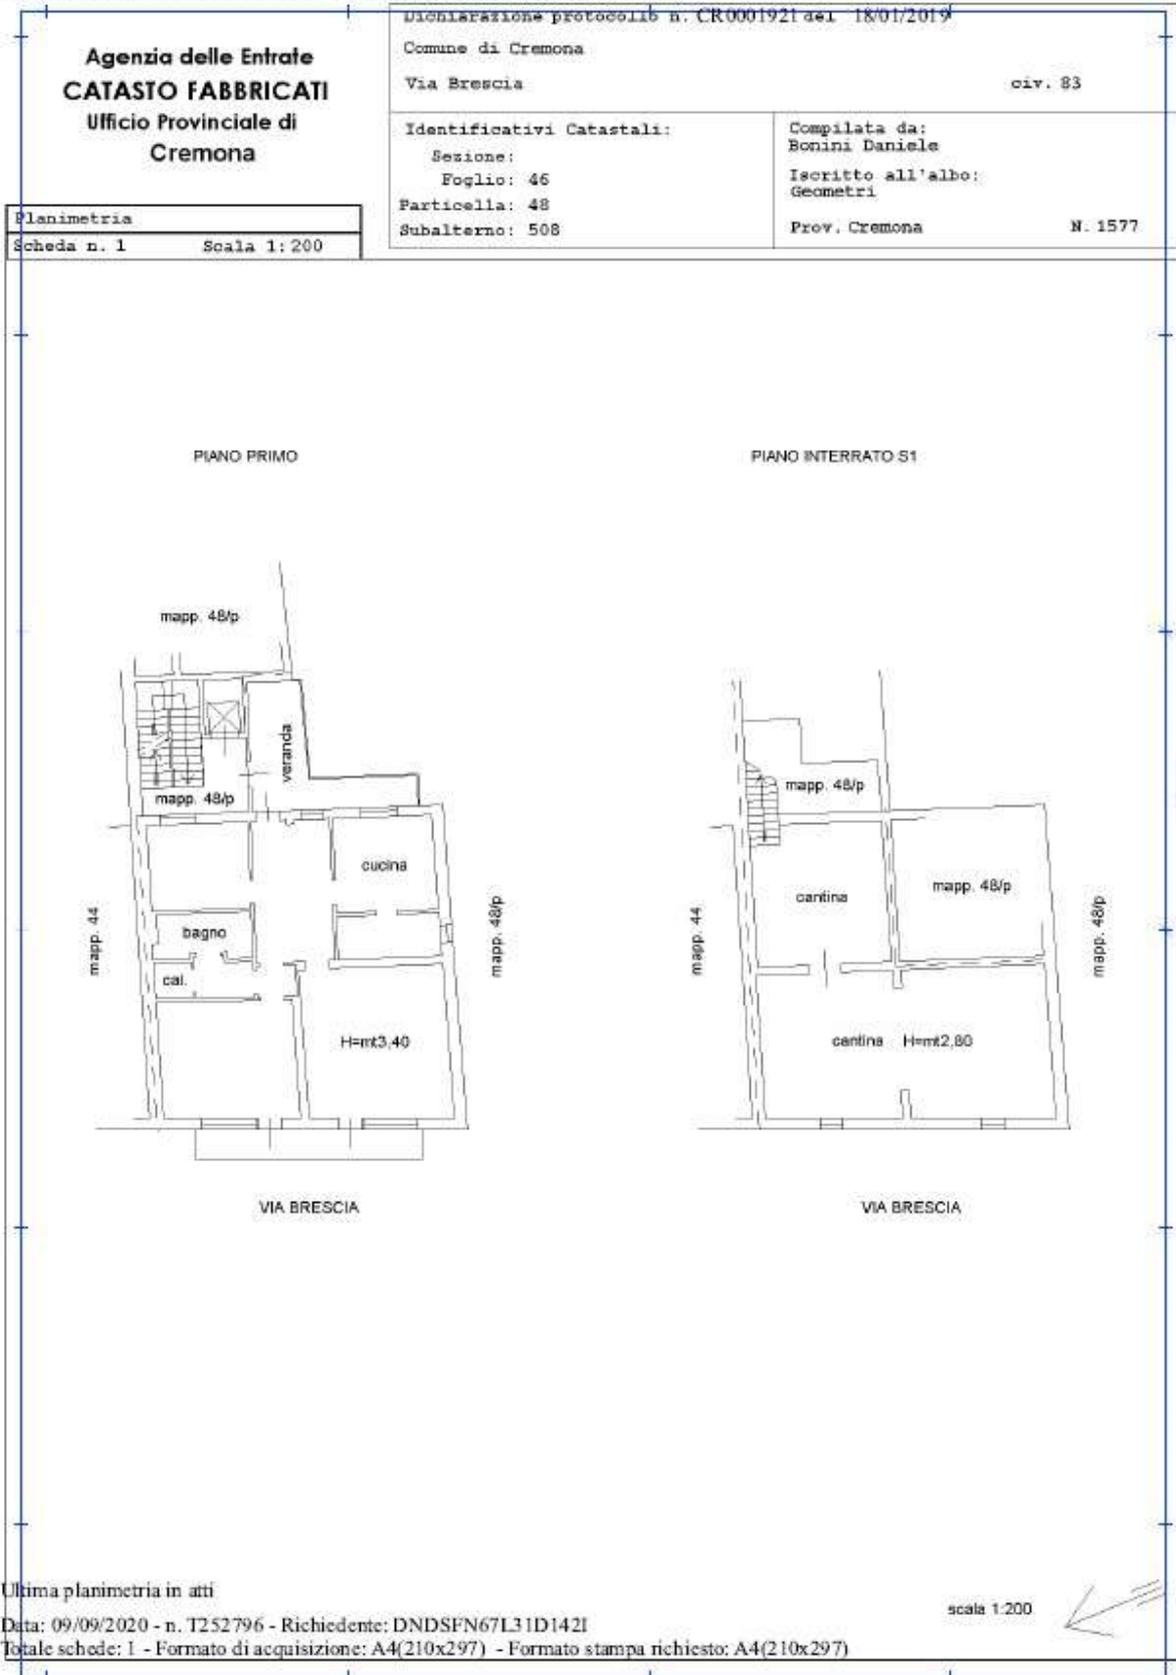
**Planimetrie catastali:**  
**Fg. 46, mapp. 48 sub. 508**

**Descrizione:** Trattasi di un appartamento disposto al piano primo e con locali cantinati pertinenziali al piano interrato. Presenta affacci sui lati Est, Sud ed Ovest, quest'ultimo con balcone aggettante sulla Via Brescia.

L'ingresso pedonale avviene dal portone comune al piano terra sul fronte strada di Via Brescia e quindi mediante transito nel vano scala/ascensore (ascensore attualmente in disuso in quanto non adeguato alle norme vigenti) comuni, con sbarco sul pianerottolo al piano primo. L'ingresso avviene dal portoncino all'interno di una veranda che immette in un atrio di ingresso finestrato che distribuisce: la cucina con annesso angolo cottura, un soggiorno ed un vano a disposizione, altri due distinti disimpegni che distribuiscono una camera, il bagno cieco ed il locale caldaia. I parapetti dei balconi sono in struttura metallica con porzioni trasparenti.

L'accesso allo scantinato avviene dalla scala comune in una prima cantina e quindi in una seconda dotata di finestre a bocca lupaia sul fronte della via Brescia.

Sono presenti l'impianto idro-termo-sanitario con caldaia autonoma a gas e radiatori e l'impianto elettrico, tutti datati rispetto all'epoca della costruzione.

I serramenti sono in legno laccato con chiusure esterne date da tapparelle avvolgibili. I pavimenti sono parte in marmo e parte in piastrelle ceramiche.

L'unità immobiliare versa in discreto stato di conservazione/manutenzione.

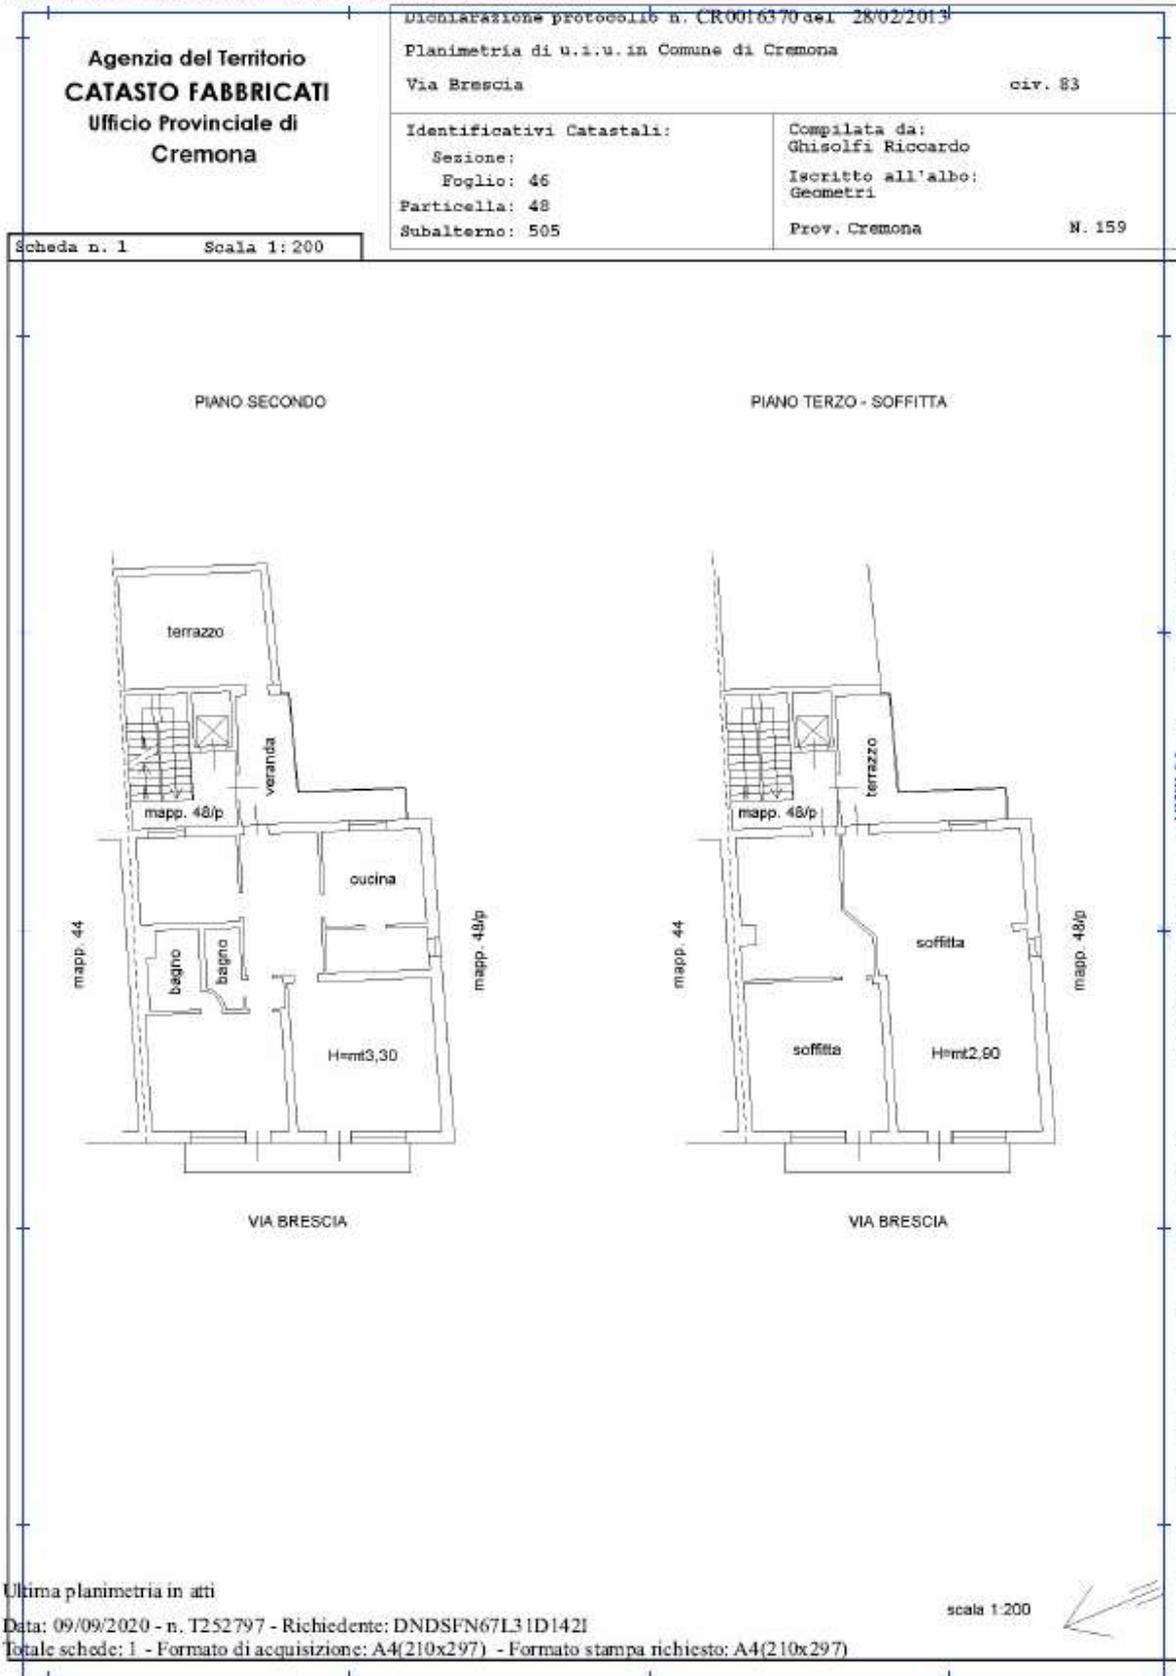
**Planimetrie catastali:**  
**Fg. 46, mapp. 48 sub. 505**

**Descrizione:** Trattasi di un appartamento disposto al piano secondo e con sottotetto potenzialmente abitabile al superiore piano terzo con dimensione e sagoma complessiva pari all'appartamento sottostante. Presenta affacci sui lati Est, Sud ed Ovest, quest'ultimo con balcone aggettante sulla Via Brescia.

Si precisa che il sottotetto si trova nello stato di rustico, privo di impianti, sottofondi, intonaci, porte interne ed ogni altra finitura interna atta a renderlo abitabile. Sono invece presenti i serramenti e le chiusure esterne.

L'ingresso pedonale avviene dal portone comune al piano terra sul fronte strada di Via Brescia e quindi mediante transito nel vano scala/ascensore (ascensore attualmente in disuso in quanto non adeguato alle norme vigenti) comune, con sbarco sul pianerottolo al piano secondo. L'ingresso avviene dal portoncino all'interno di una veranda che immette in un atrio di ingresso finestrato che distribuisce: la cucina con annesso angolo cottura, il soggiorno ed un vano a disposizione, altri due distinti disimpegni che distribuiscono una camera, il bagno cieco ed il locale caldaia. I parapetti dei balconi sono in struttura metallica con porzioni trasparenti

Sono presenti l'impianto idro-termo-sanitario con caldaia autonoma a gas e radiatori e l'impianto elettrico, tutti datati rispetto all'epoca della costruzione.

I serramenti sono in legno laccato con chiusure esterne date da tapparelle avvolgibili. I pavimenti sono parte in marmo e parte in piastrelle ceramiche.

L'unità immobiliare versa in discreto stato di conservazione/manutenzione.
