TRIBUNALE DI MACERATA

STIMA BENI IMMOBILI Liquidazione Giudiziale n.1/2022

3- IMMOBILE 1: OPIFICIO SITO NEL COMUNE DI MONTECASSIANO IN VIALE DEI MORI SNC

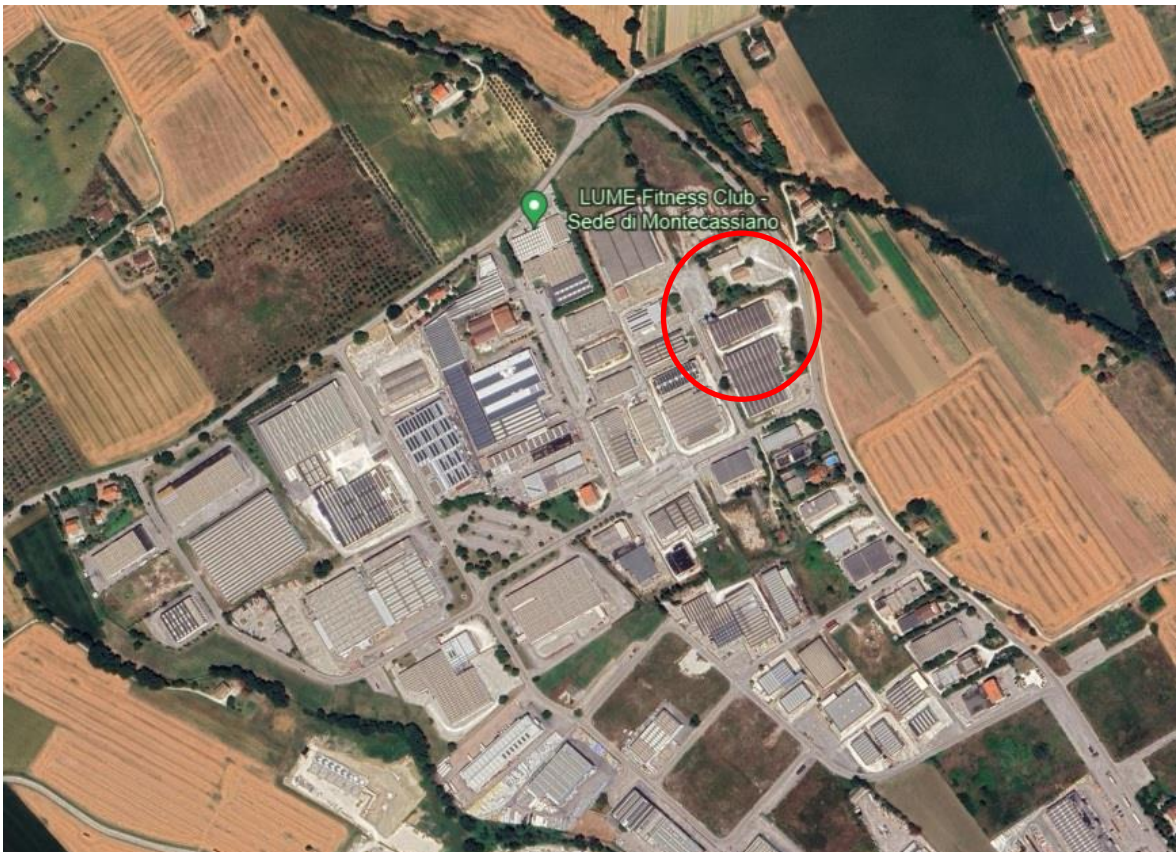
Fig. 2: Contesto in cui si inserisce l'edificio

L'epoca di edificazione del fabbricato, come si evince dalla documentazione urbanistica depositata presso gli Uffici Tecnici del Comune di Montecassiano, risale all'anno 2000; l'edificio è posizionato in un contesto in cui coesistono nelle vicinanze costruzioni tipologicamente affini (Fig. 2).

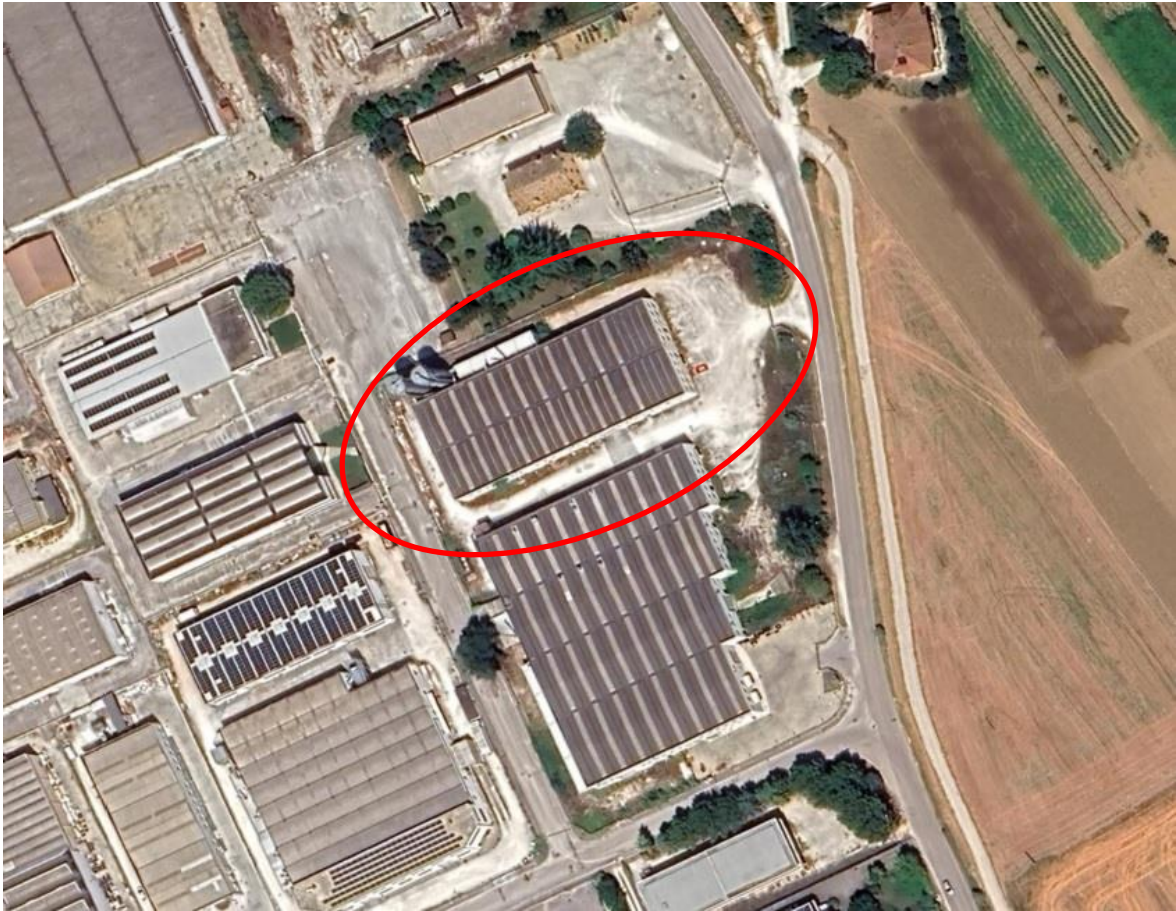
Fig. 3: Individuazione confini particella

L'immobile oggetto della presente perizia è caratterizzato da pianta regolare di forma rettangolare ed è circondato da una corte recintata su tre lati poiché quello a sud è confinante ed indiviso da un altro lotto industriale; il lato ad est è confinante con la sede stradale, quello a nord con un lotto dove risulta edificata una costruzione residenziale di tipo colonico mentre quello ad ovest è confinante con la strada di lottizzazione (Fig. 3).

La particella è dotata di due accessi ricavati sul lato est e sul lato ovest del lotto industriale.

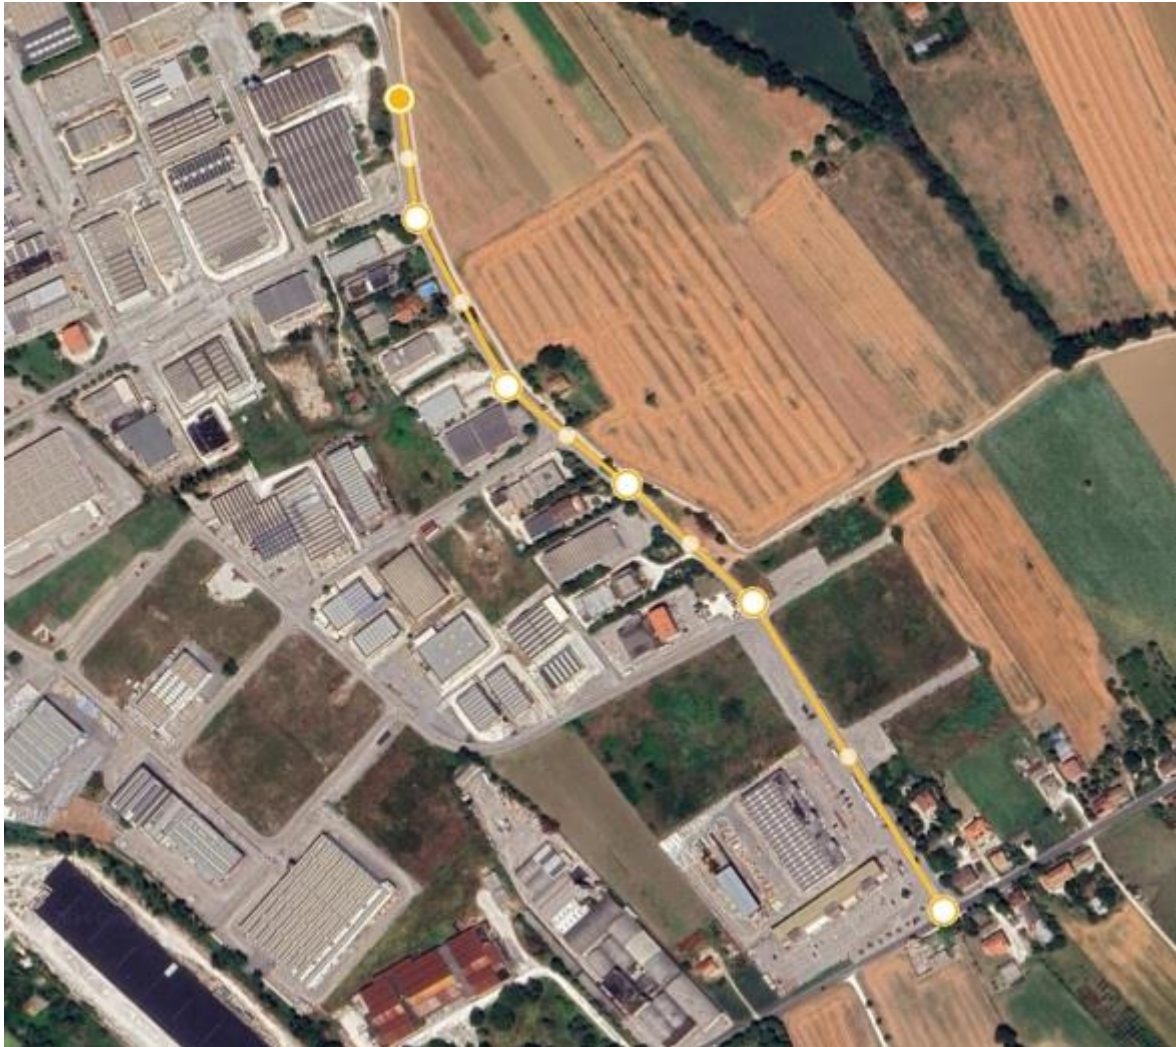
Fig. 4: Distanza SP77

Il raccordo alla via di comunicazione più importante quale la Strada Provinciale SP77, dista circa 800 m.

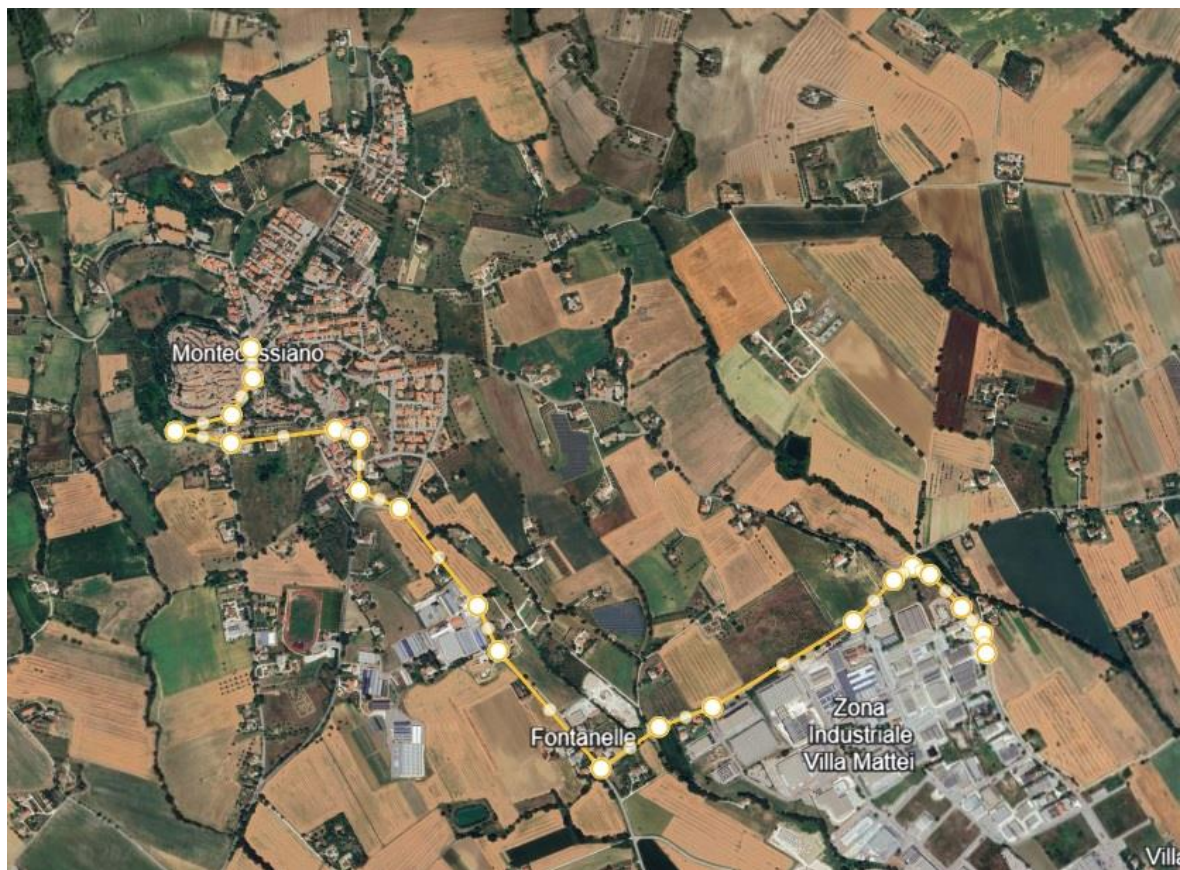
Fig. 5: collegamento con il centro del Comune

L'immobile si trova ad una distanza di circa 3,5 km dal centro del Comune stesso, facilmente raggiungibile attraverso la strada di lottizzazione e la Strada Provinciale Montecassiano.

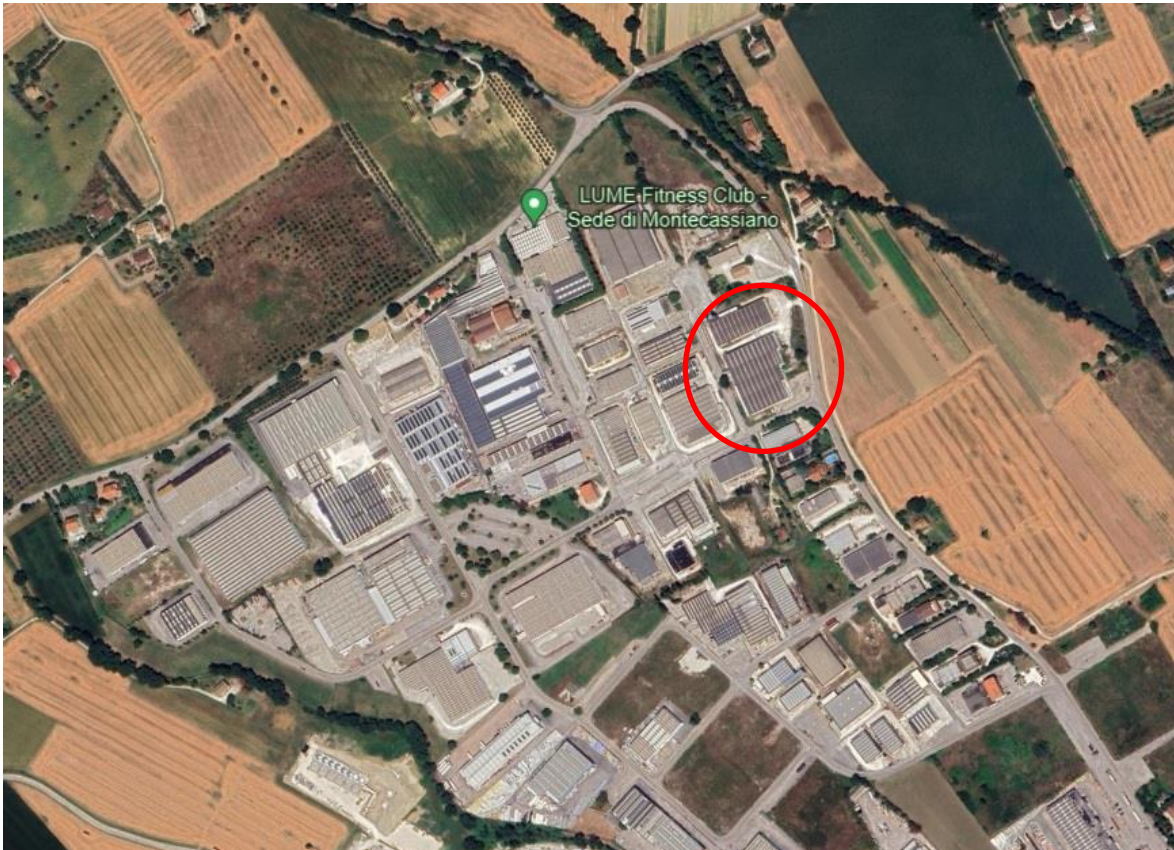
Fig. 2: Contesto in cui si inserisce l'edificio

L'epoca di edificazione del fabbricato, come si evince dalla documentazione urbanistica depositata presso gli Uffici Tecnici del Comune di Montecassiano, risale all'anno 2001; l'edificio è posizionato in un contesto in cui coesistono nelle vicinanze costruzioni tipologicamente affini (Fig. 2).

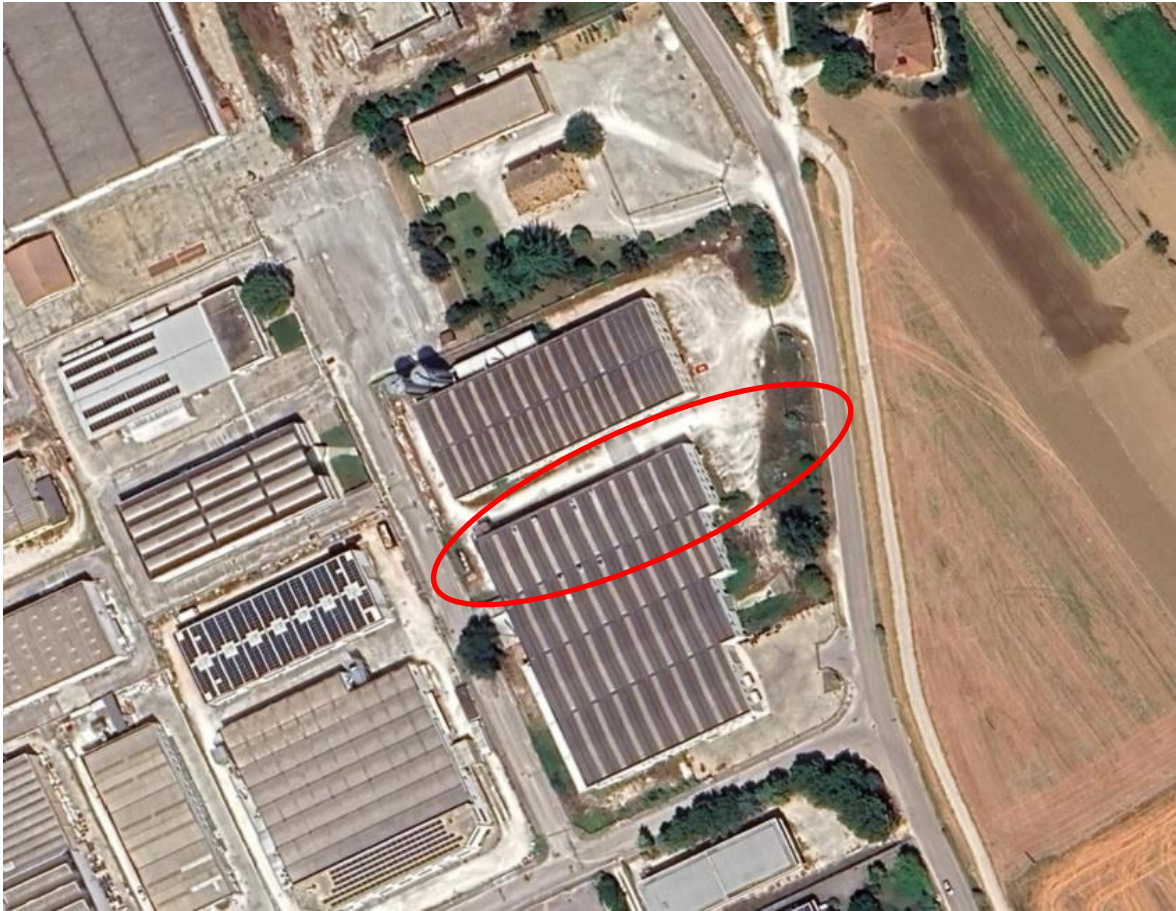
Fig. 3: Individuazione confini particella

L'immobile oggetto della presente perizia è caratterizzato da pianta regolare di forma rettangolare ed è ricompreso in uno stabile di maggiori dimensioni del quale fanno parte altri tre immobili di forma simile ma di superfici inferiori; l'intero lotto è circondato da una corte recintata su tre lati poiché quello a nord è confinante ed indiviso dall'immobile 1 sopra descritto; il lato ad est, così come quello a sud ed ovest sono confinanti con la sede stradale (Fig. 3).

La particella è dotata di due accessi ricavati sul lato est e sul lato ovest del lotto industriale.

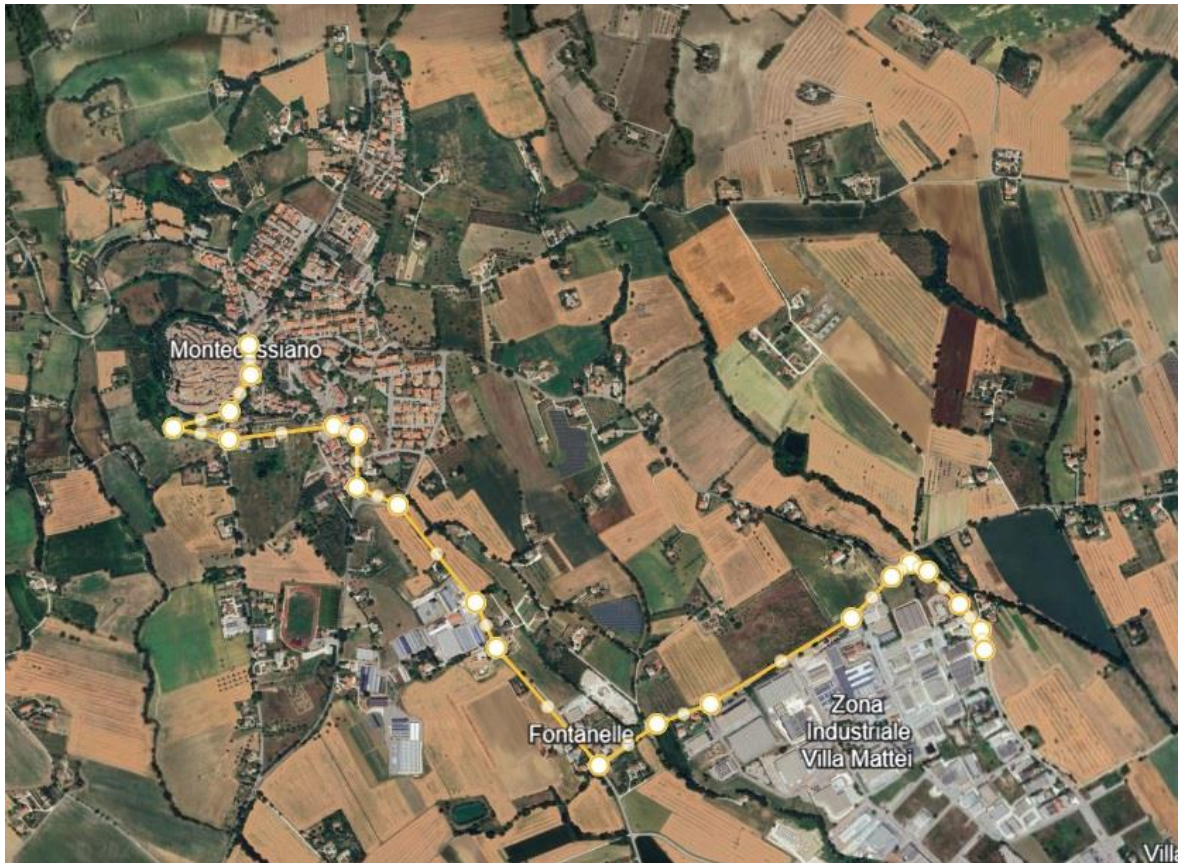
Fig. 5: collegamento con il centro del Comune

L'immobile si trova ad una distanza di circa 3,5 km dal centro del Comune stesso, facilmente raggiungibile attraverso la strada di lottizzazione e la Strada Provinciale Montecassiano.
