TRIBUNALE DI NOLA

Perizia dell'Esperto

ex art. 568 c.p.c. **Arch. Antonio Lucio Panico**
nell' Esecuzione Immobiliare **217/2021** del R.G.E.

APPARTAMENTO MASSERIA FACILE N° 31 – MARIGLIANO (NA)
N.C.E.U. FOGLIO 26 - P.LLA 223 sub. 102 –PIANO TERRA

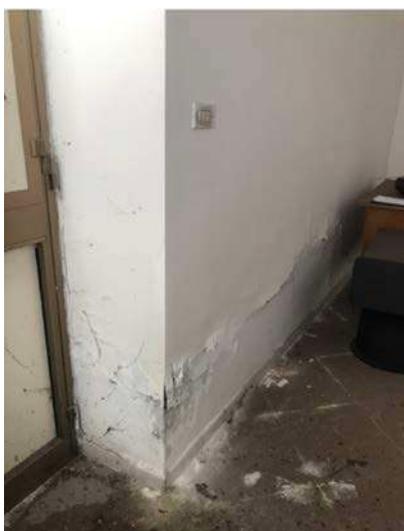
In particolare sull'edificio in oggetto:

- L'umidità di risalita, consiste nell'ascensione di acqua lungo le pareti dell'abitazione, a partire dal terreno. Per il fenomeno di capillarità e per la capacità delle murature in tufo di assorbire acqua, questa risale e provoca la formazione di macchie, muffe e il deposito di sali che, evaporando, distaccano l'intonaco. La causa di questa tipologia di umidità è riconducibile alla natura stessa delle murature in tufo che in fase di costruzione aveva bisogno di accorgimenti progettuali che ne limitassero il

Pur essendo una struttura mista muratura portante in tufo con solai in latero cemento, tale condizione non ne pregiudica l'efficienza statica. Tuttavia è necessario un intervento di risanamento con eliminazioni delle cause di tale degrado, onde evitare eventi che possano nel tempo intaccare la staticità del cespite.

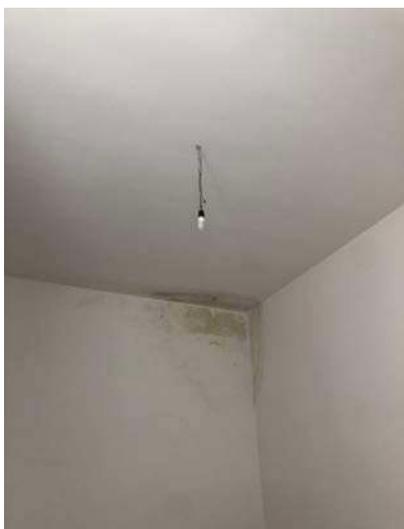
- L'umidità da condensa, invece, si forma per il cambiamento di stato del vapore acqueo, che con uno sbalzo improvviso di temperatura diventa liquido. La condensa, quindi, spesso è sintomo di sbalzi di temperatura, tant'è che è un problema molto insidioso in diversi punti dell'edificio, come all'interno delle murature, in corrispondenza dei solai o degli infissi. Essa interessa soprattutto i muri perimetrali, i

pavimenti e i soffitti. Tra le principali cause ci sono i ponti termici non risolti. Concorrono alla formazione di condensa anche l'assenza o la scarsa ventilazione degli ambienti;

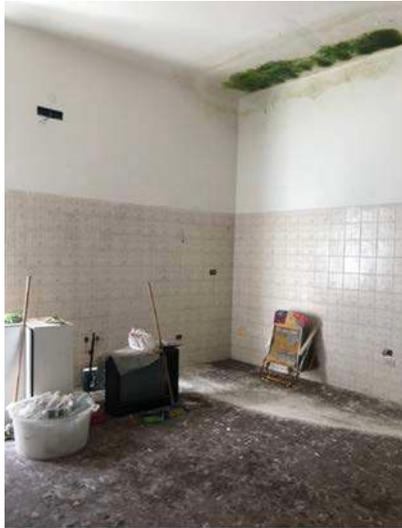
- Le infiltrazioni provocano l'ingresso di acqua attraverso punti deboli o scoperti della struttura, nel caso specifico dal lastrico solare, evidenti sul muro di confine con altra proprietà ed in corrispondenza della pluviale di scarico. In questi casi, la quantità di acqua dipende dall'entità del danno. Il pericolo maggiore si corre quando non viene rilevata la perdita in tempi brevi e l'acqua si accumula nelle strutture costantemente.

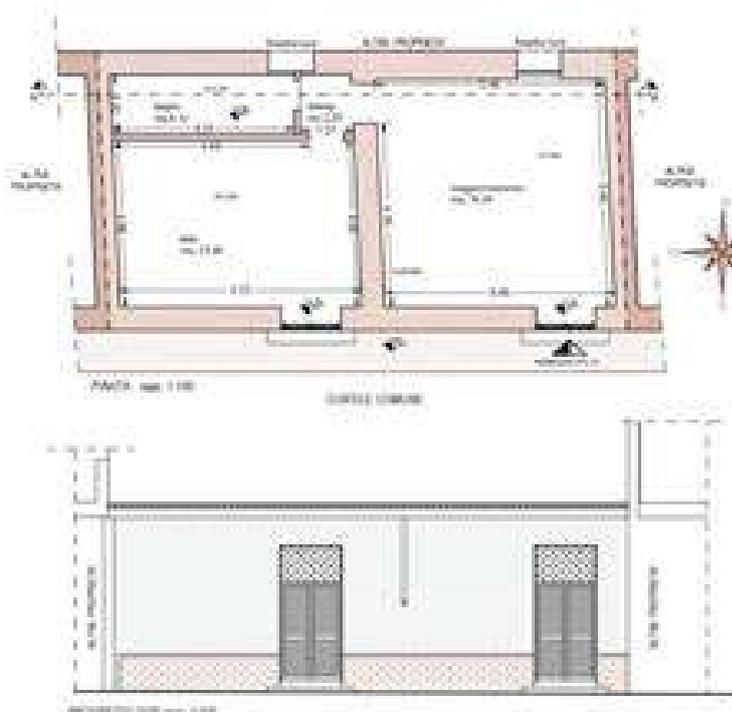
Il Fabbricato presenta:

1- la struttura portante verticale è composta da muratura di tufo spessore 50cm, intonacate e tinteggiate;

2-Solaio di calpestio: da un'analisi a vista è composto di un masso in cls su vespaio di pietra, rifinite con piastrelle in ceramica. Non sono presenti locali interrati;

3-Solaio di copertura: è costruito con travi in

acciaio e laterizio, sormontati da un masso in cls. Gli stessi sono impermeabilizzati da una guaina bituminosa.

Non sono presenti, al momento del sopralluogo, misure di coibentazione termica delle strutture opache verticali ed orizzontali;

4-Gli infissi sono alluminio di tipo scadente sono protetti da persiane napoletane in ferro.

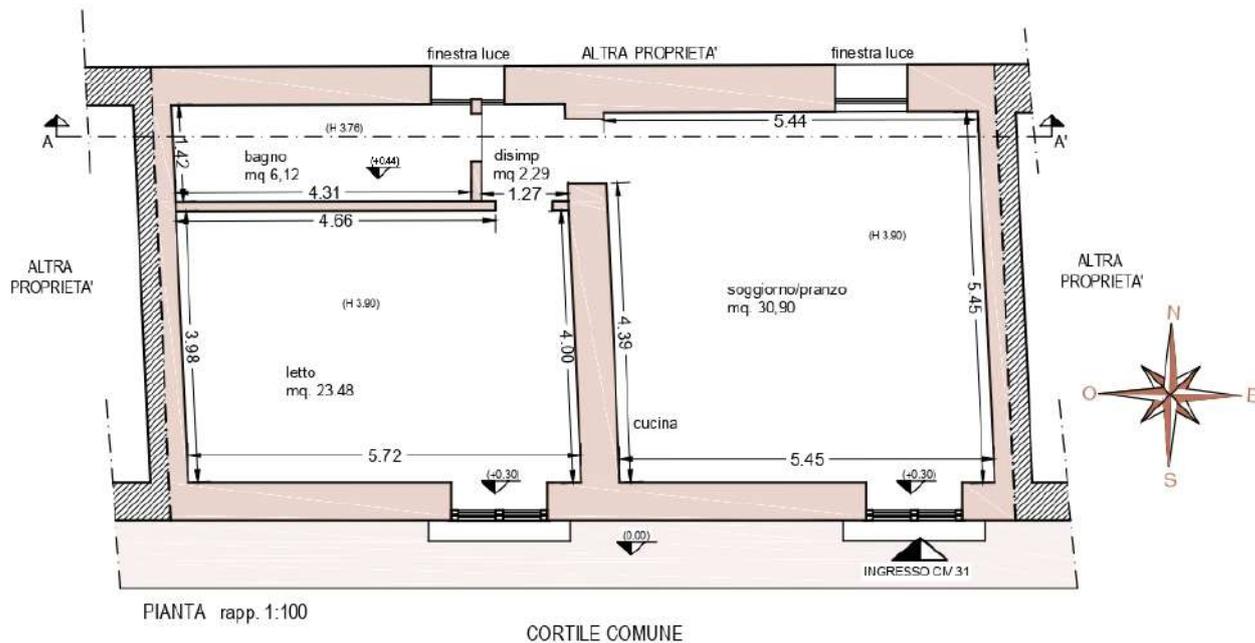
RILIEVO METRICO (si rimanda all' Allegato n°6)

APPARTAMENTO PIANO TERRA

AMBIENTI interni	S. U.
Soggiorno / Pranzo/Cucina	(mq 30,90)
Disimp.	(mq 2,29)
Bagno	(mq 6,12)
Letto	(mq 23,48)
Totale (S.U.)	(mq 62,79)

AMBIENTI esterni	S. N. R.
Lastrico solare	(mq 83,66)
Totale (S.N.R.)	(mq 83,66)
