TRIBUNALE DI SULMONA

Esecuzione Immobiliare: N° 28/2020 R.G.Es.

RAPPORTO DI STIMA DEL COMPENDIO IMMOBILIARE

1. Fabbricato sito in Via Giardino, 38-42 a Raiano (AQ), censito nel N.C.E.U. al Fg. 11, particelle 132 sub 4 e 133 sub 3 (numero complesso);

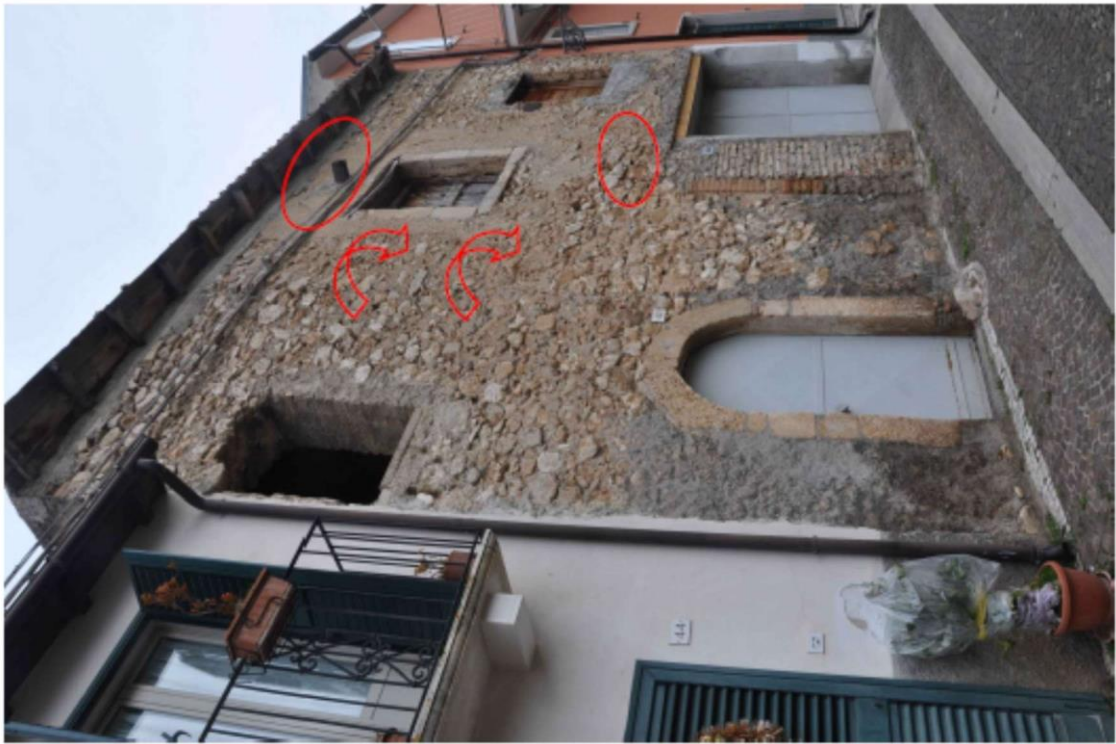
Foto 27: lesioni sulla muratura e principio di ribaltamento della stessa

- riparazione delle lesioni presenti sulle murature portanti e successivo consolidamento delle stesse e di quelle non danneggiate al fine di migliorare il comportamento strutturale complessivo alle azioni sismiche;
- demolizione e rifacimento del solaio di copertura e rifacimento del manto con coppi e controcoppi in laterizio;
- realizzazione di intervento in fondazione per il ringrosso della muratura laterale a confine con altra porzione della particella 132;
- ripristino dei locali con opere di finitura necessarie per riportare l'unità immobiliare allo stato d'uso e manutenzione consono alla fruibilità in base all'attuale destinazione d'uso.

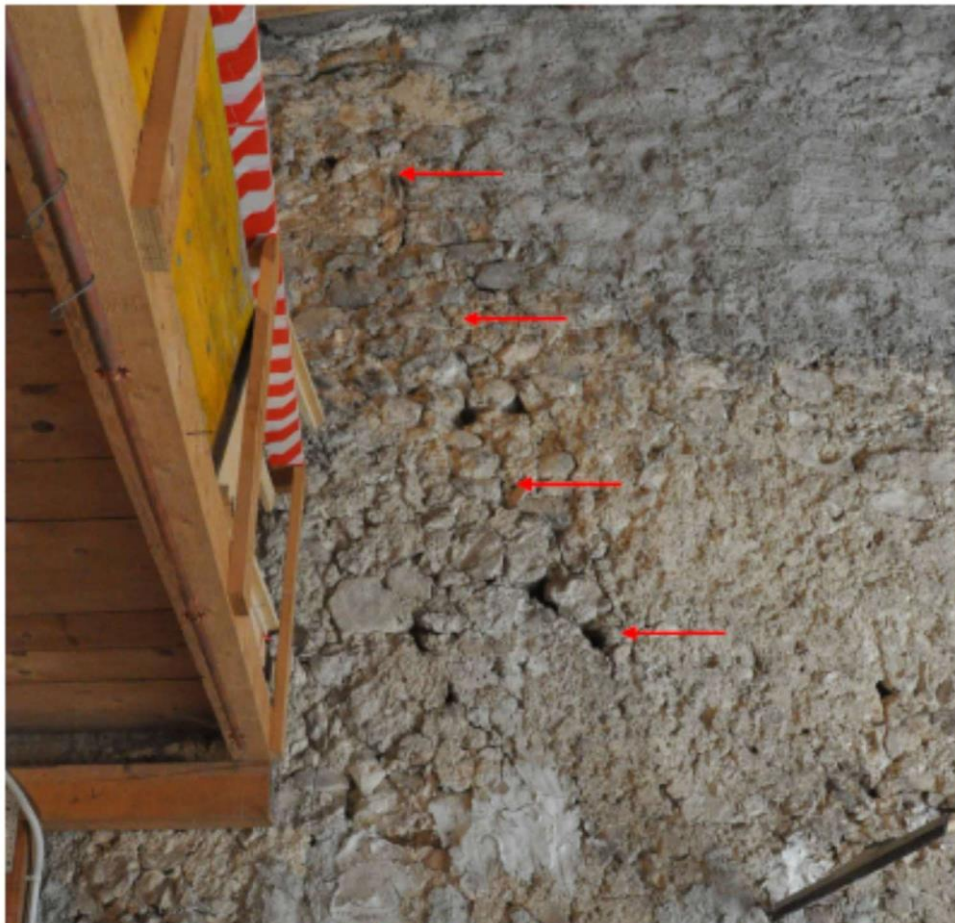
Foto 28: lesioni sulla muratura

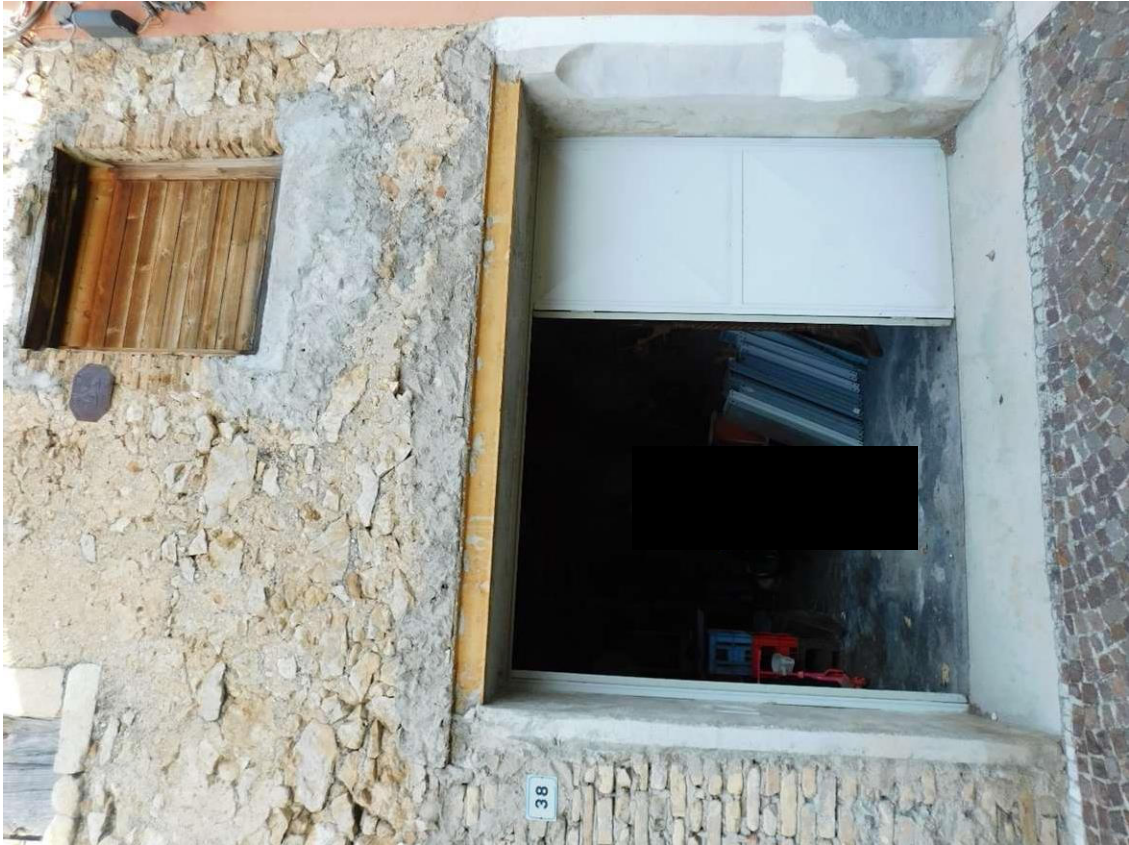
Foto 3 – Accesso carraio dalla Via Giardino

L'autorimessa/magazzino ha gli accessi ai civici 38 (foto 3 – accesso carrabile) e 42 (foto 4 – accesso pedonale). Il fabbricato si sviluppa su due livelli è articolato in:

L'accesso dal civico 38 è carrabile e immette nel locale autorimessa/magazzino. All'angolo sinistro appena entrati è stato ricavato un W.C.. L'altezza utile interna è variabile essendo presente un soppalco che si sviluppa per circa metà locale. Sul fronte di ingresso l'altezza utile fra pavimento e copertura è di m 6,46. L'altezza utile nella porzione di locale soppalcato è di m 2,70.

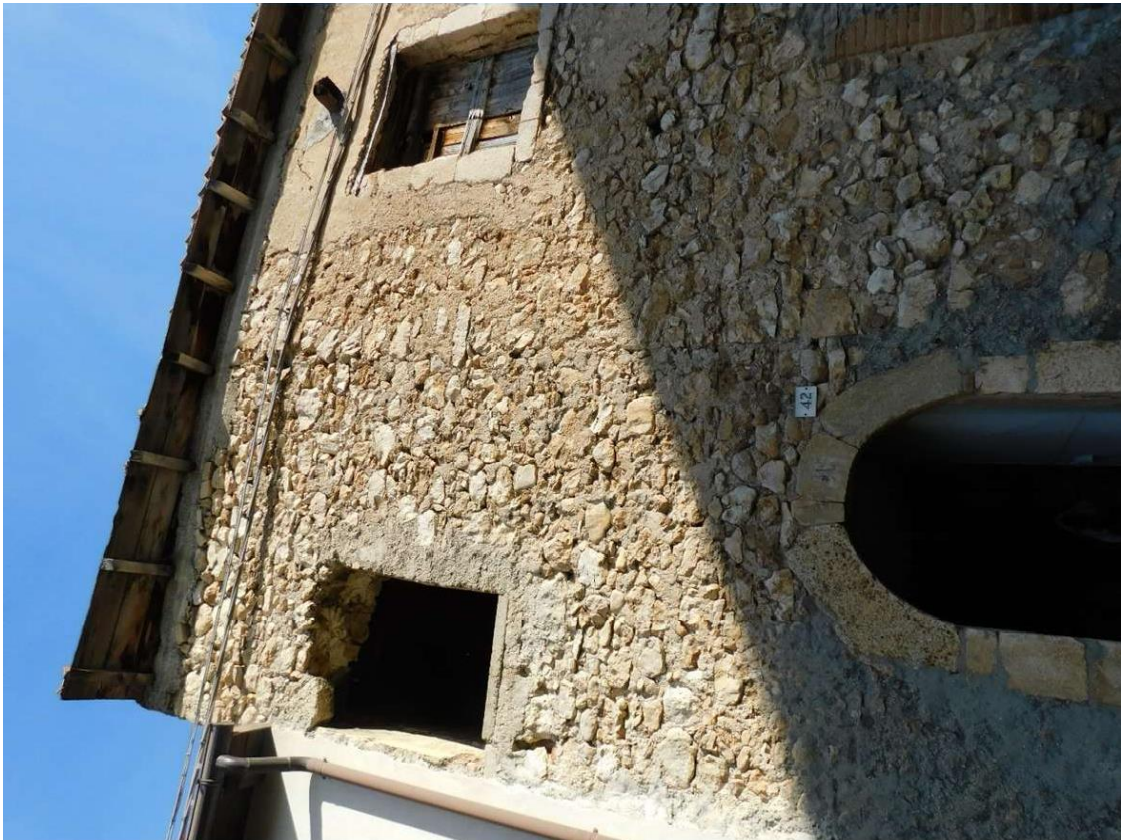
Foto 4 - Accesso pedonale dalla Via Giardino

L'accesso dal civico 42 è pedonale e immette nel locale più piccolo utilizzato come magazzino

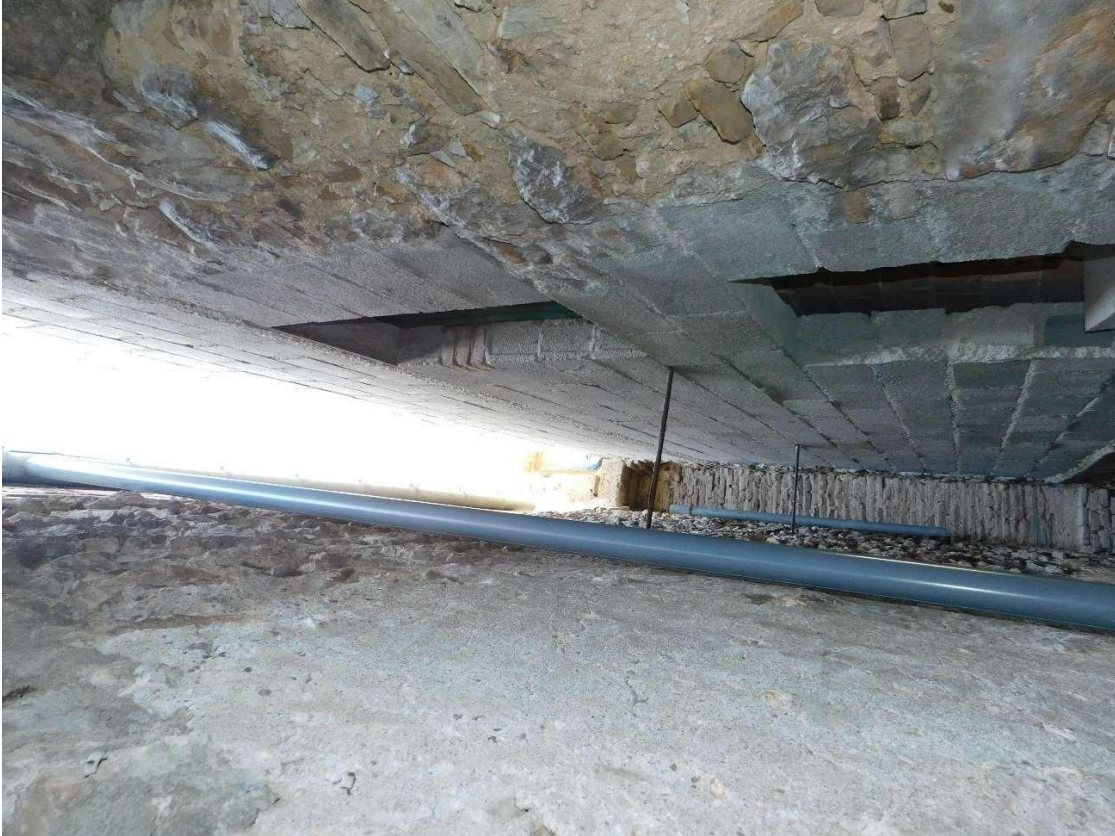
Foto 11 – Cavedio comune

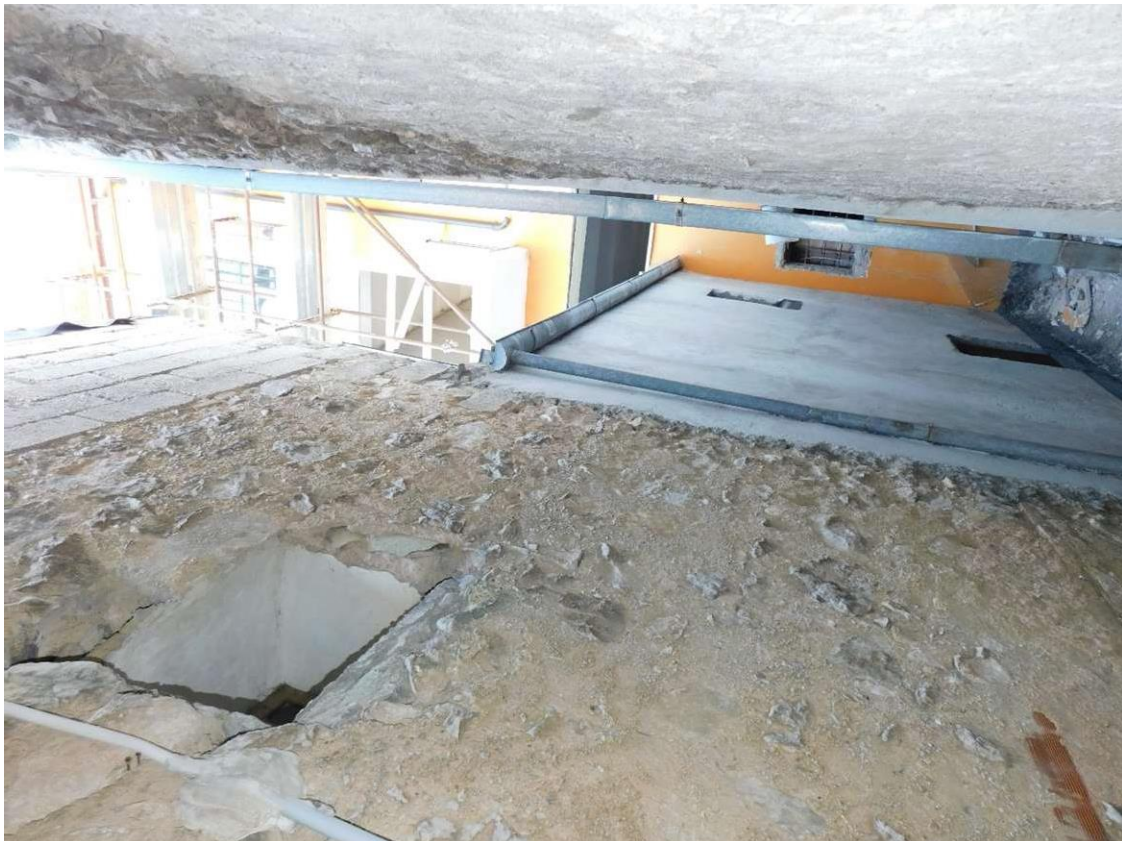
Foto 12 – Cavedio comune
