3. Operazioni peritali.

D2) Sommaria descrizione del bene.

Il C.T.U.
Geom. MARCO DEL GRANDE

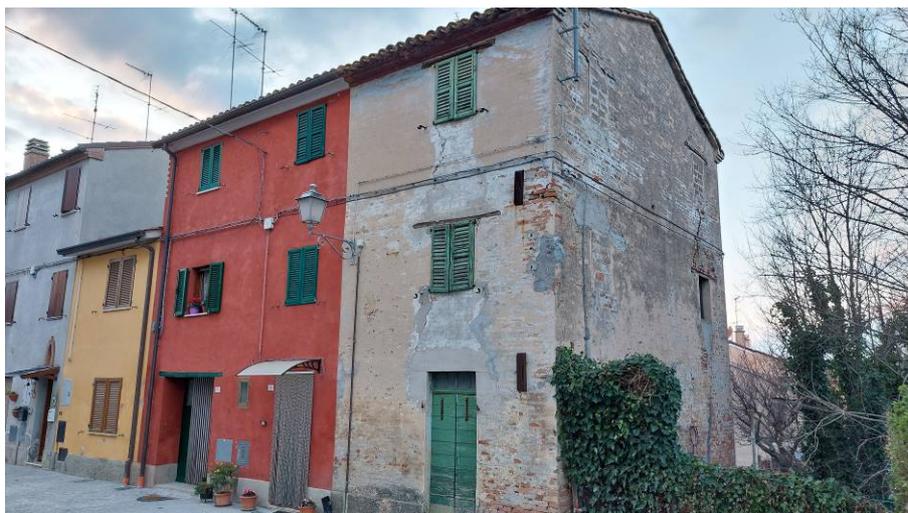
Immagine 05 – Fronte su Via Stacciola Villa.

Le parti esterne del fabbricato risultano in cattive condizioni sia dal punto vista strutturale che relativamente la finitura; non si conosce infatti la data dell'ultima tinteggiatura esterna, attualmente del tutto assente. Le pareti perimetrali portanti, in particolare il fianco destro, presentano fessurazioni diffuse ed in parte passanti. Sulla stessa parete portante (fianco destro) appoggiano le travi della copertura e del primo solaio.

Le fessurazioni sembrano essere state riempite da malta cementizia, senza aver proceduto con il "cuci-scuci" necessario a ripristinare la continuità dei setti murari.

La presenza, infine, di bucatore negli angoli dell'edificio (in parte tamponate senza ripristinare lo spessore della muratura), in particolare sul fianco destro, rende ancor più fragile la struttura, che manifesta infatti, in prossimità delle bucatore, le più evidenti fessurazioni.

Tale condizione rende di fatto inagibile l'abitazione se non previa ristrutturazione e/o consolidamento.
