TRIBUNALE DI MACERATA – EX CAMERINO

ESECUZIONE IMMOBILIARE N. 52/2010 R.G. – PROMOSSA

CONSULENZA TECNICA D'UFFICIO

“Quesiti G. Es. del 26/11/2020” rif. C.T.U. del 16/03/2012 – Lotti 1-2-4

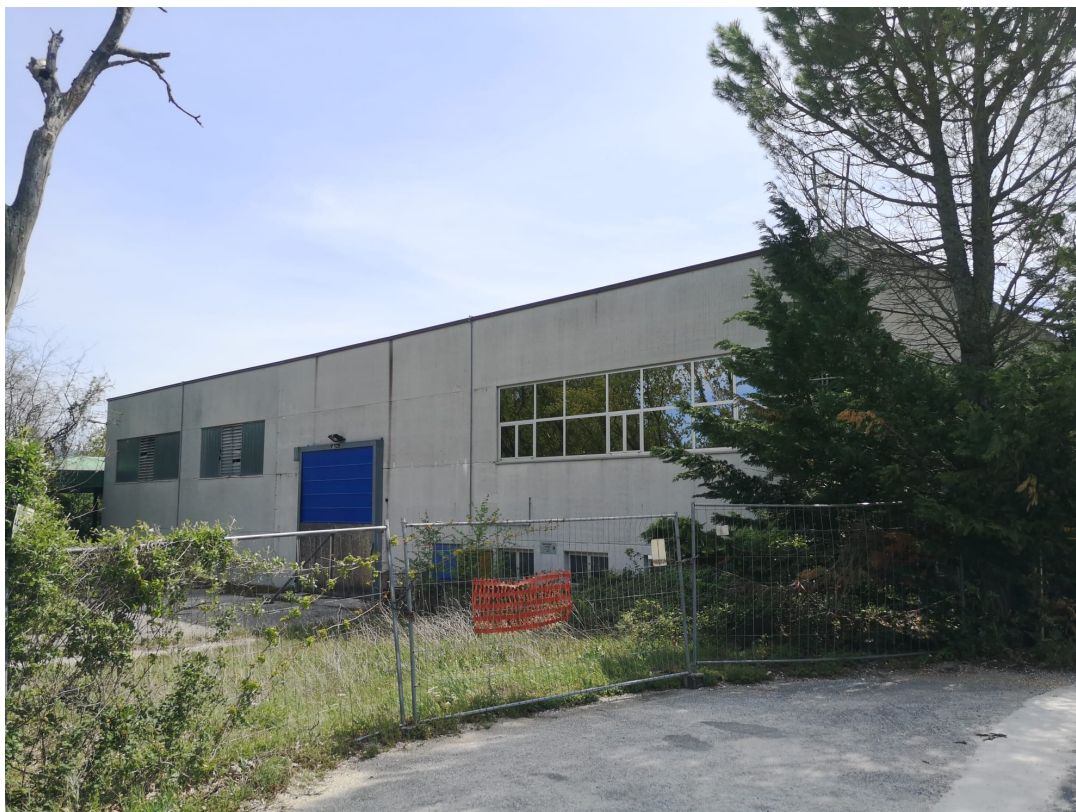
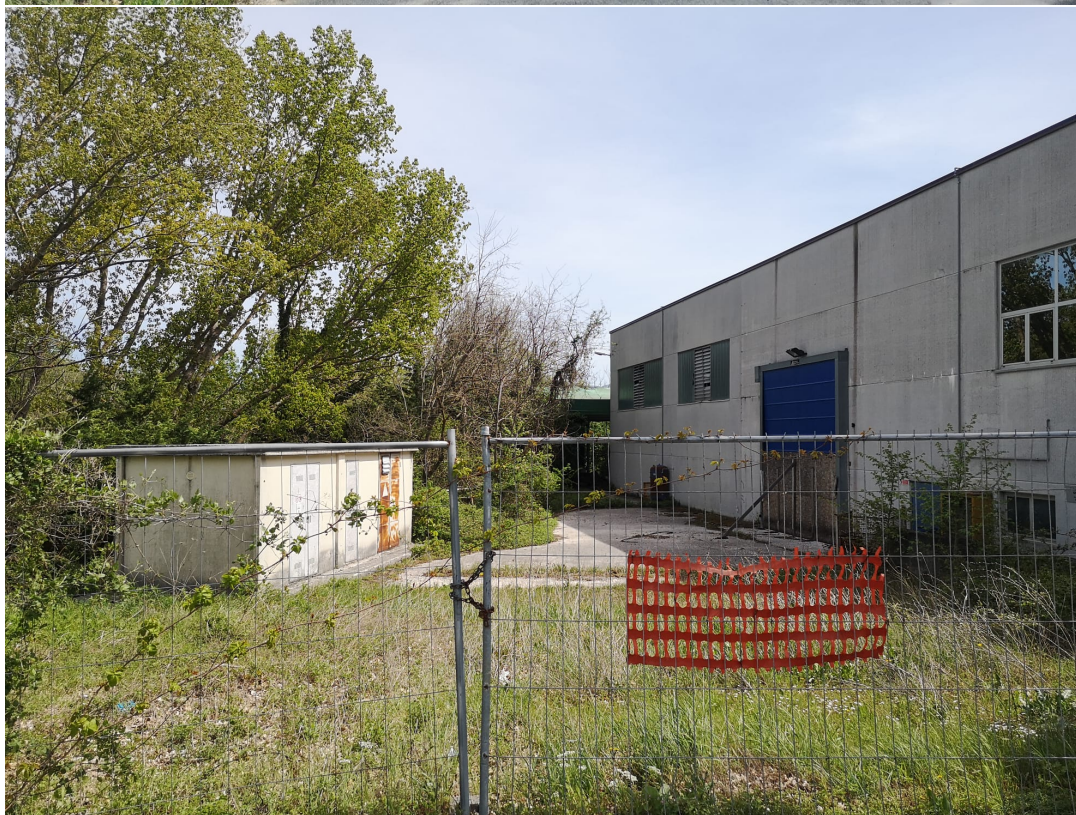
Dalla sola analisi del prospetto lato strada è però possibile riscontrare un aggravamento delle condizioni rispetto allo stato fotografato nell'anno 2012.

L'immobile, realizzato in calcestruzzo armato, ha evidentemente riportato danni dato che è stato dichiarato inagibile tramite Ordinanza del Comune di Esanatoglia comunicando un esito di tipo E (ossia danno grave).

Dall'esterno non è possibile trarre evidenza di lesioni che attestino la gravità dei danni. L'aggravamento delle condizioni, per quello che è stato possibile vedere, ossia il solo prospetto lato strada, riguarda un ammaloramento diffuso della facciata per via dell'assenza di manutenzione generalizzata.

Figura 1. Foto esterna del fabbricato fg. 19 -P.Ila 178 - LOTTO 1

Come già indicato precedentemente non è stato possibile effettuare un sopralluogo completo della struttura e pertanto non è possibile descrivere l’entità delle lesioni comunque riscontrate in seguito alla redazione della Scheda AEDES, che hanno portato all’Ordinanza di inagibilità dell’immobile.

L’immobile risulta inagibile.

Al momento per il solo immobile inagibile, ossia quello distinto al Catasto Fabbricati di Esanatoglia (MC), Fg. 19, P.Illa 178 – **LOTTO 1** – non è possibile stabilire le opere necessarie per il completo ripristino dello stato di agibilità in quanto non è stato possibile accedere ai locali per le motivazioni sopra riportate e valutare l'entità del danno occorso in seguito agli eventi sismici del 2016 e successivi.

Per l'immobile distinto al Catasto Fabbricati di Esanatoglia (MC), Fg. 19, P.Illa 178 – **LOTTO 1** – non risultano ancora avviate pratiche per la ricostruzione, come risulta da istanza per accesso agli atti eseguito personalmente dalla scrivente.

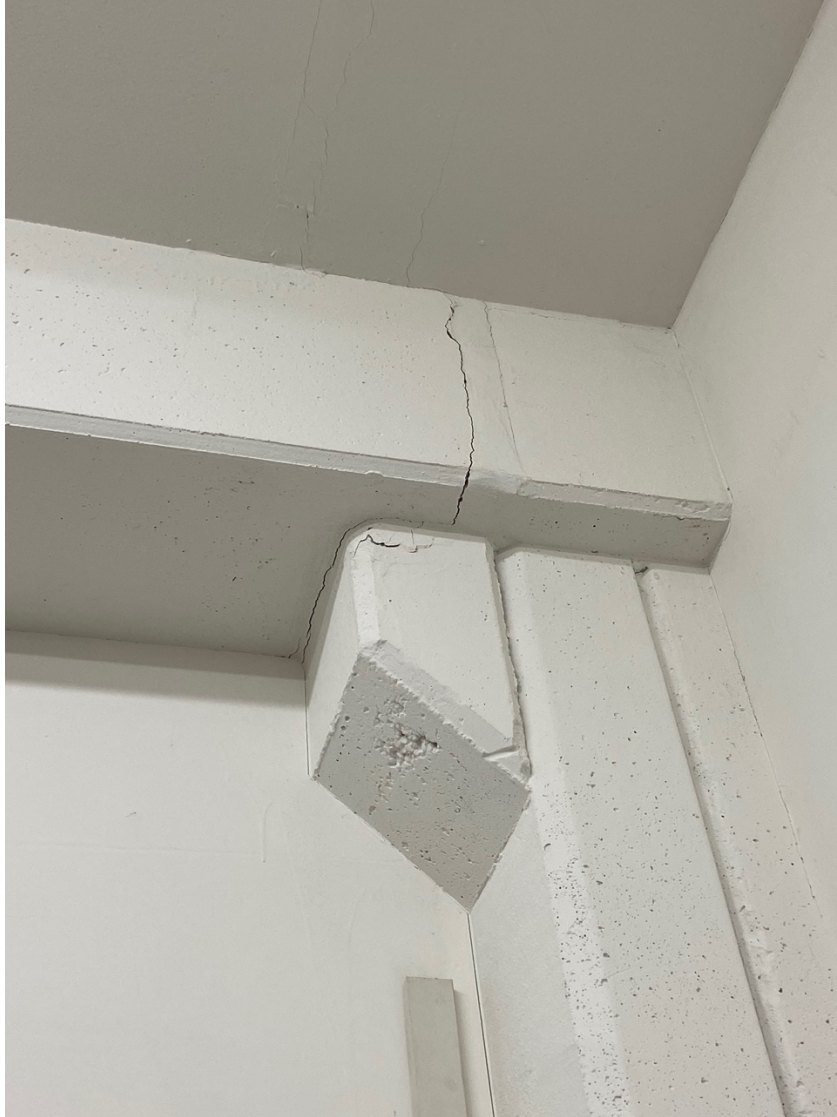
Vanno segnalate due lesioni agli appoggi delle strutture prefabbricate ovvero tra il pilastro e la trave soprastante. Tali lesioni non sono di natura strutturale e riguardano il giunto tra le travi in appoggio che non sono mai messe direttamente a contatto tra loro.

Figura 2. – LOTTO 2 – Lesione agli appoggi tra trave e pilastro in c.a.p. – lesione non strutturale su giunto

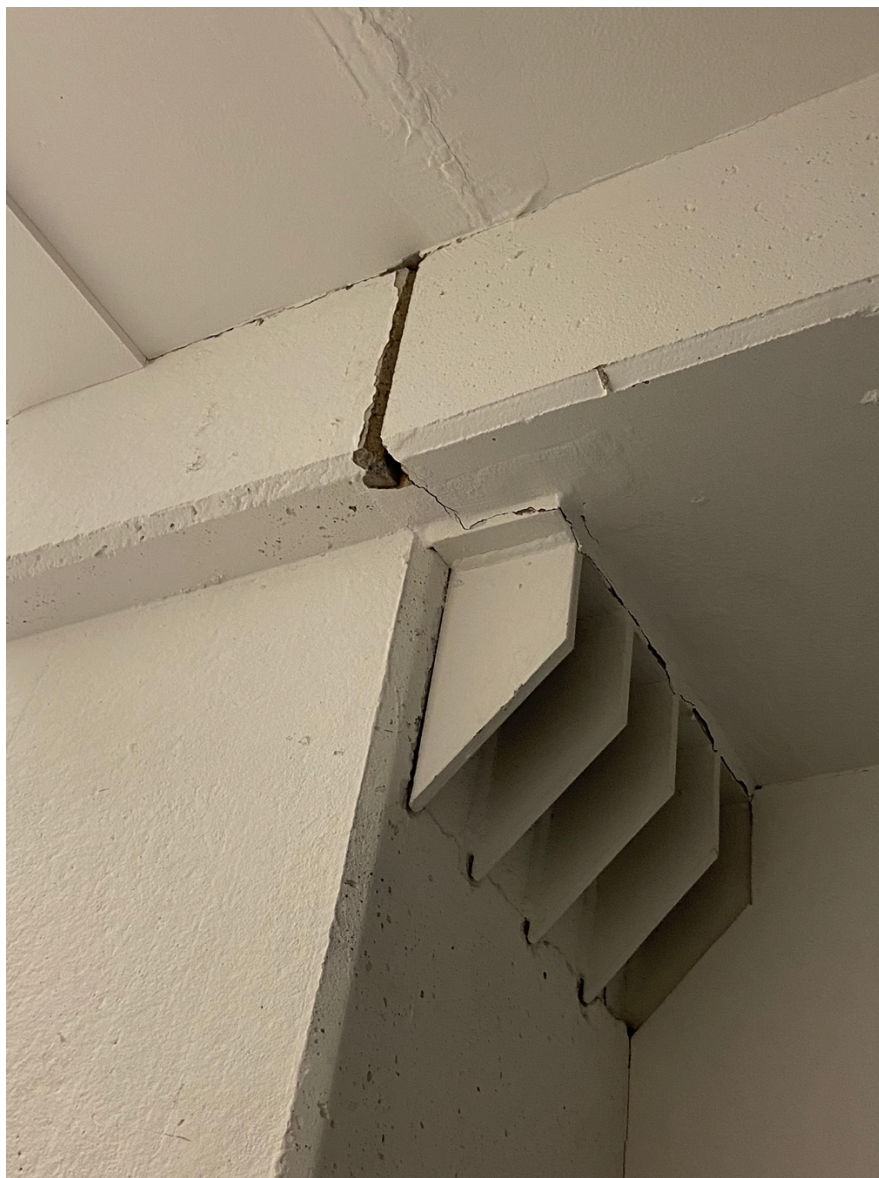
Figura 3. – LOTTO 2 – Lesione agli appoggi tra trave e pilastro in c.a.p. – lesione non strutturale su giunto

Concludendo, pertanto, l'immobile non ha subito danneggiamenti significativi in seguito agli eventi sismici del 2016 e successivi.

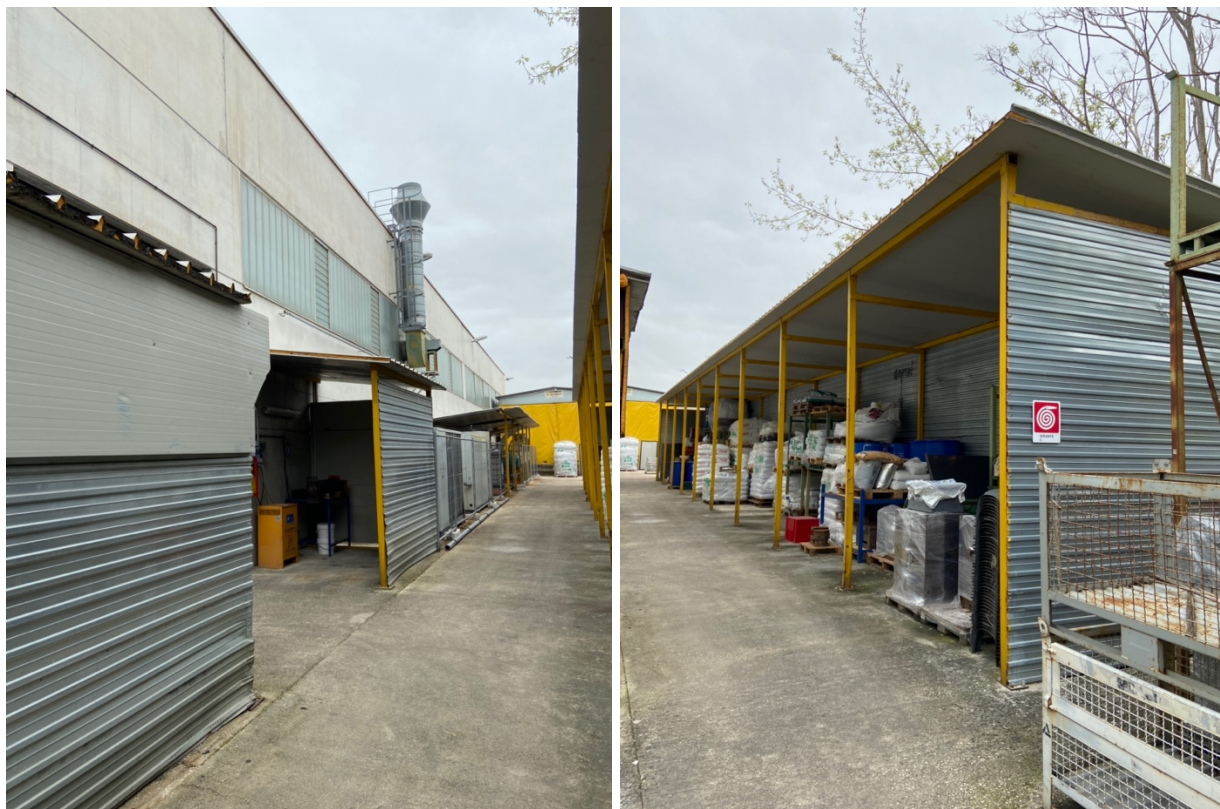
Sul lato opposto sono presenti due distinte file di tettoie: una appresso il muro perimetrale del capannone e l'altra esattamente di fronte ad una distanza di circa 3 mt. La prima risulta visibile dalle foto scattate nel 2012; mentre la seconda non sembra essere presente nell'inquadratura e quindi è presumibile sia stata realizzata negli anni dal 2012 ad oggi. Anche di queste tettoie non vi è riscontro nella visura catastale né presso gli uffici del Comune di Esanatoglia.

Figura 4. Foto esterna del fabbricato fg. 19, P.lla 215 – LOTTO 2 – tettoie lato opposto alla strada

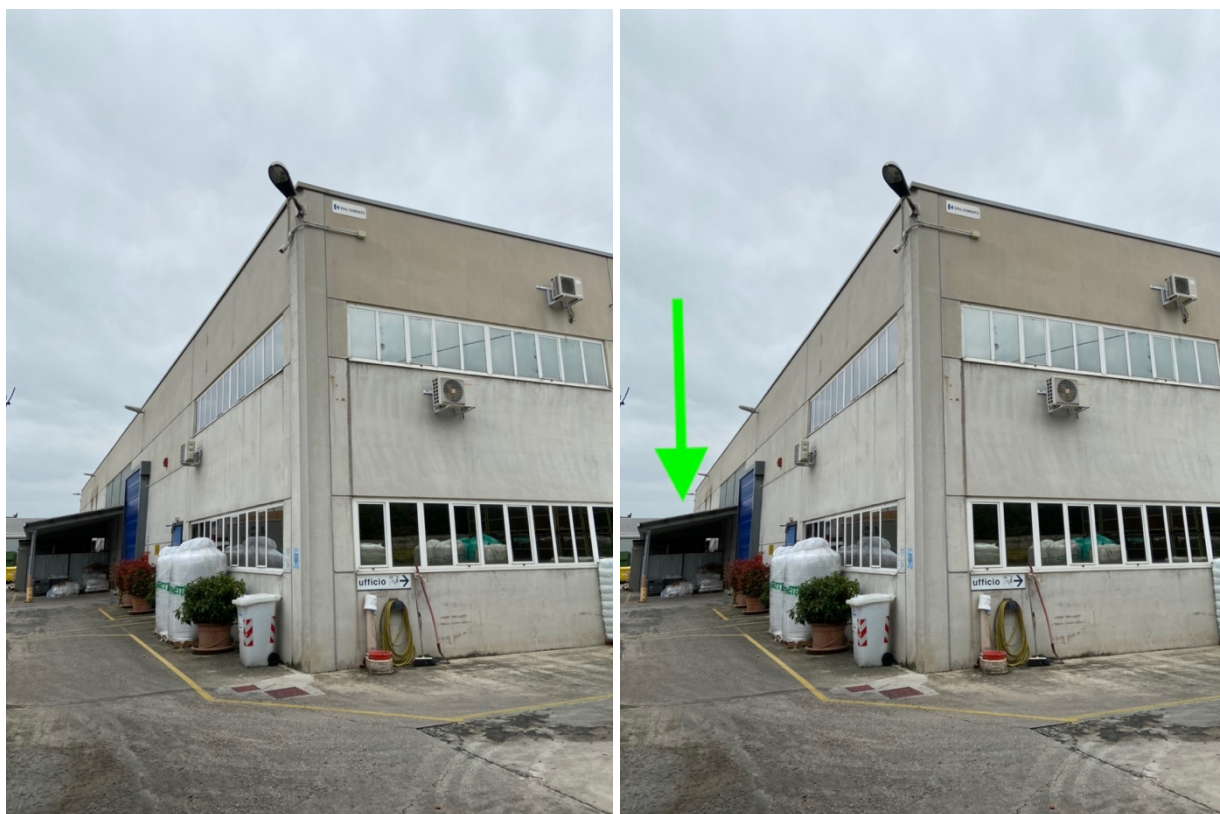
E' stata realizzata una tettoia sul fronte principale (lato strada e accesso principale), in aggiunta rispetto alla precedente attività peritale, di cui si ipotizza la non regolarità urbanistica. Essa è stata realizzata dalla stessa proprietà (secondo quanto comunicato dalla stessa alla sottoscritta) e non risulta presente nella visura catastale eseguita.

Figura 5. Foto esterna del fabbricato fg. 19, P.lla 215 – LOTTO 2 – evidenza di tettoia in acciaio lato strada e ingresso principale

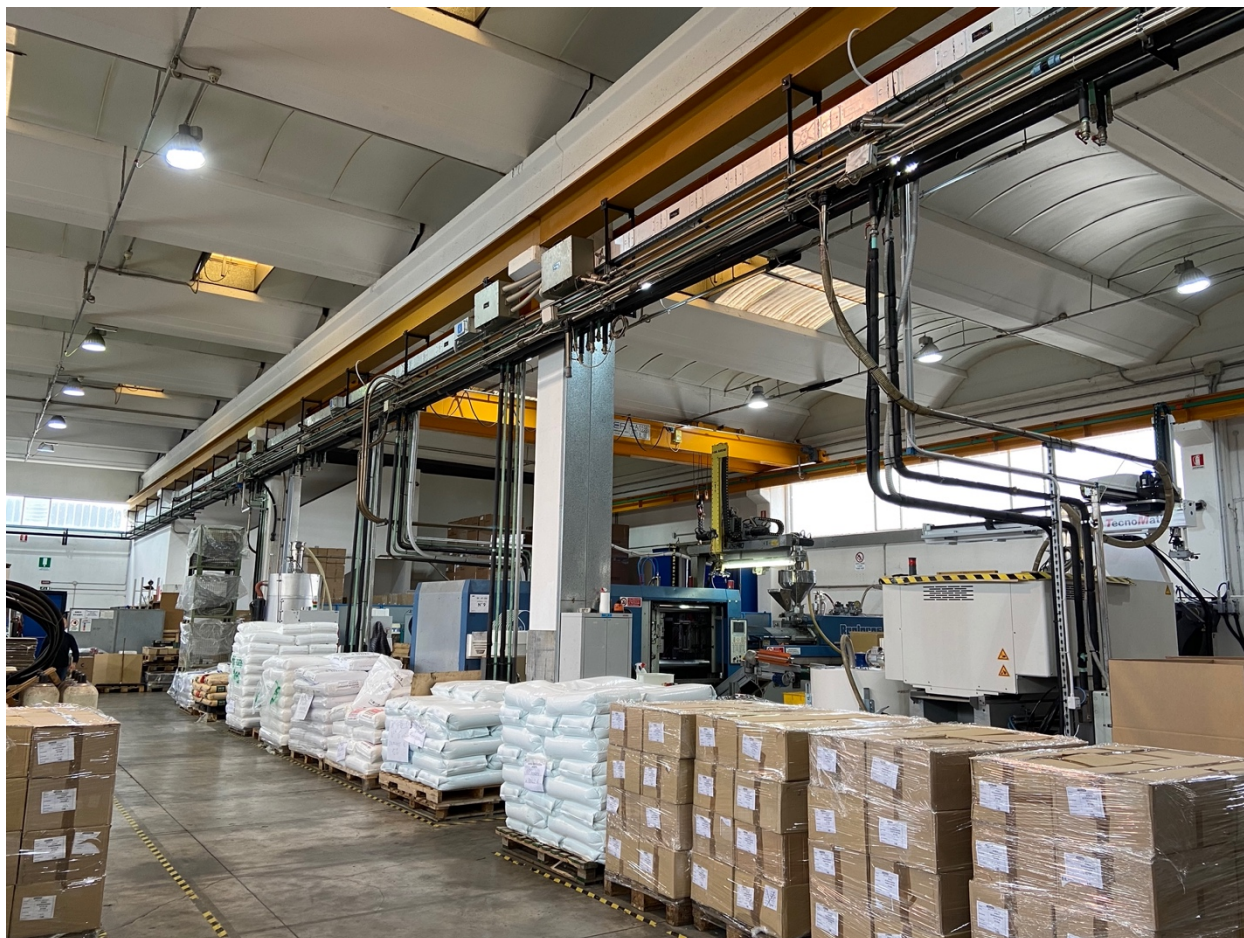
Attualmente, dal punto di vista architettonico – estetico, l'immobile ha subito delle modifiche e delle manutenzioni ordinarie e straordinarie che ne hanno migliorato la condizione generale e lo stato.

Figura 6. Foto interna del fabbricato fg. 19, P.Ila 215 – LOTTO 2 – foto degli spazi interni

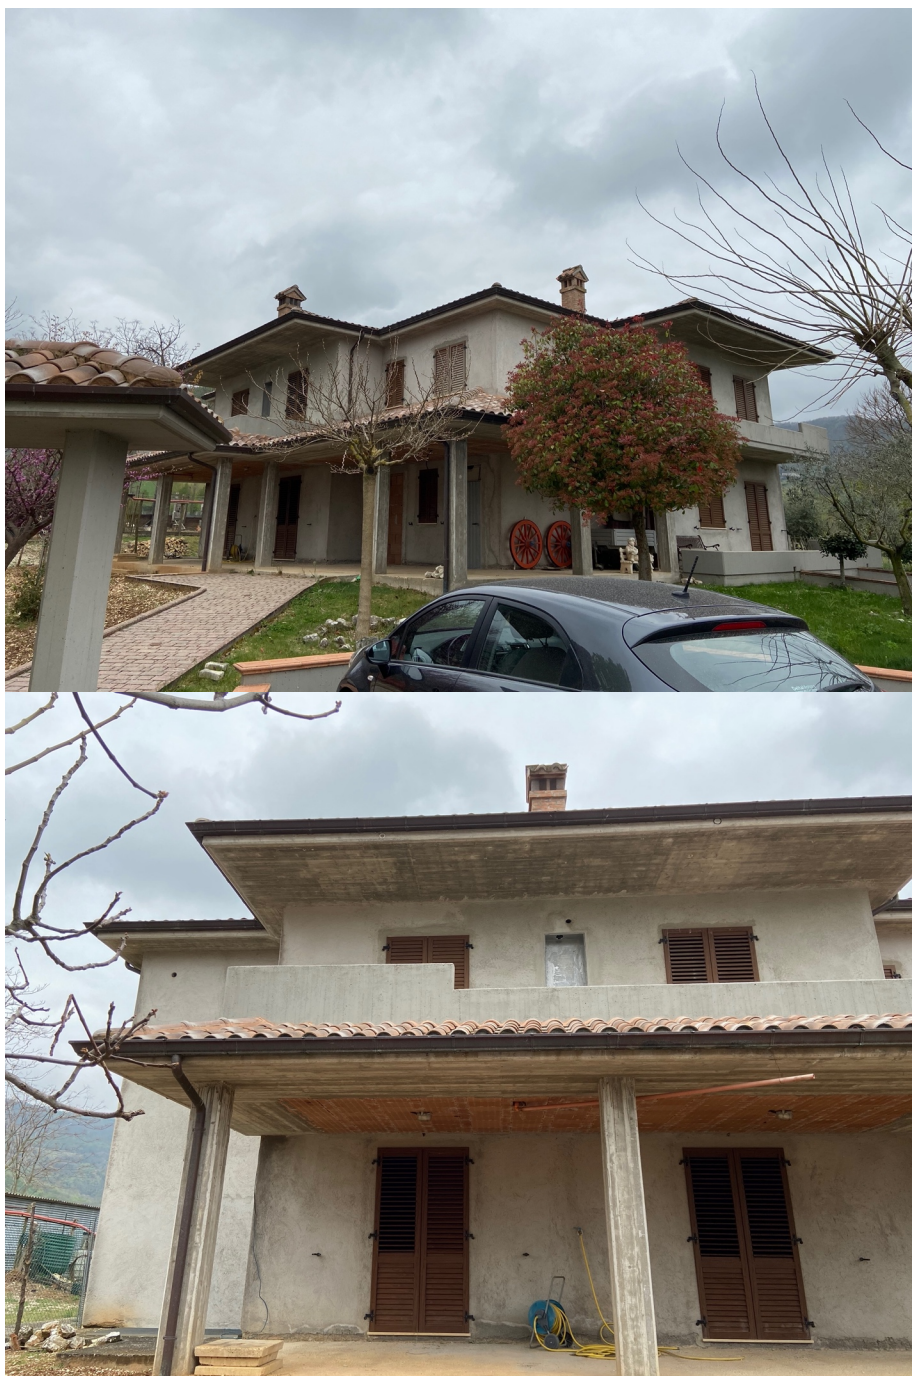
L'immobile non risulta diverso dalla situazione fotografata nel 2012.

Non sono evidenti peggioramenti della condizione degli esterni. E' stato possibile

Figura 7. Foto esterne del fabbricato fg. 25, P.lla 142 – LOTTO 4

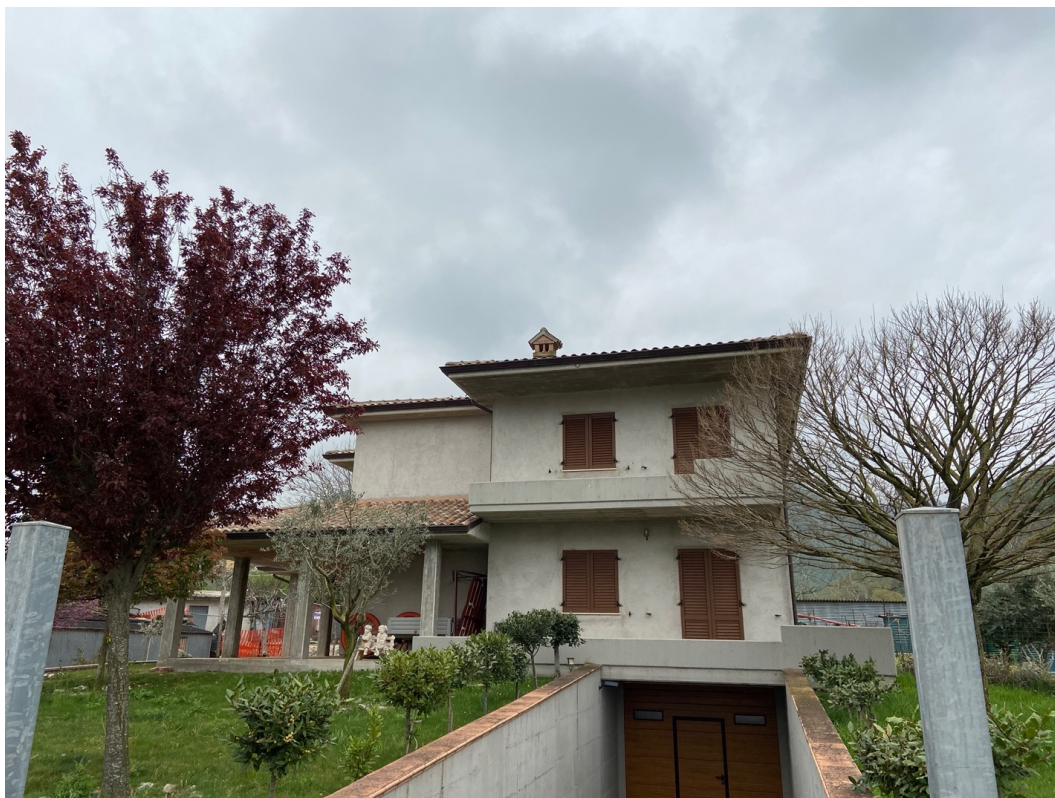
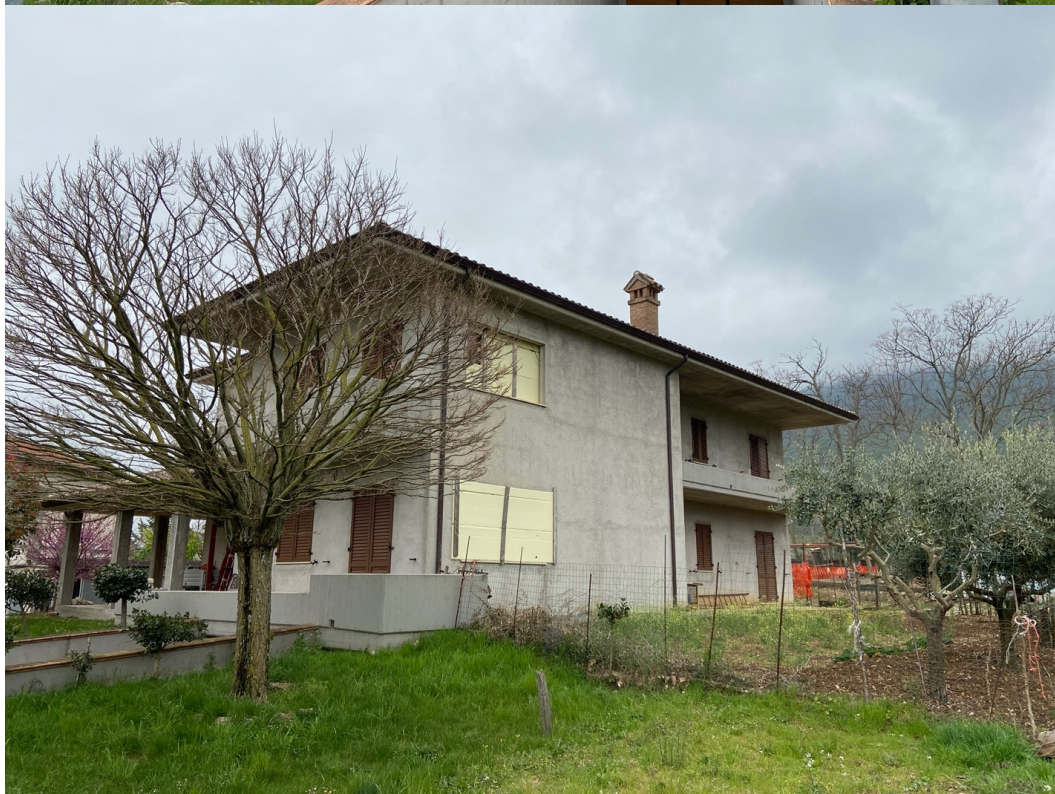
Figura 8. Foto esterne del fabbricato fg. 25, P.lla 142 – LOTTO 4

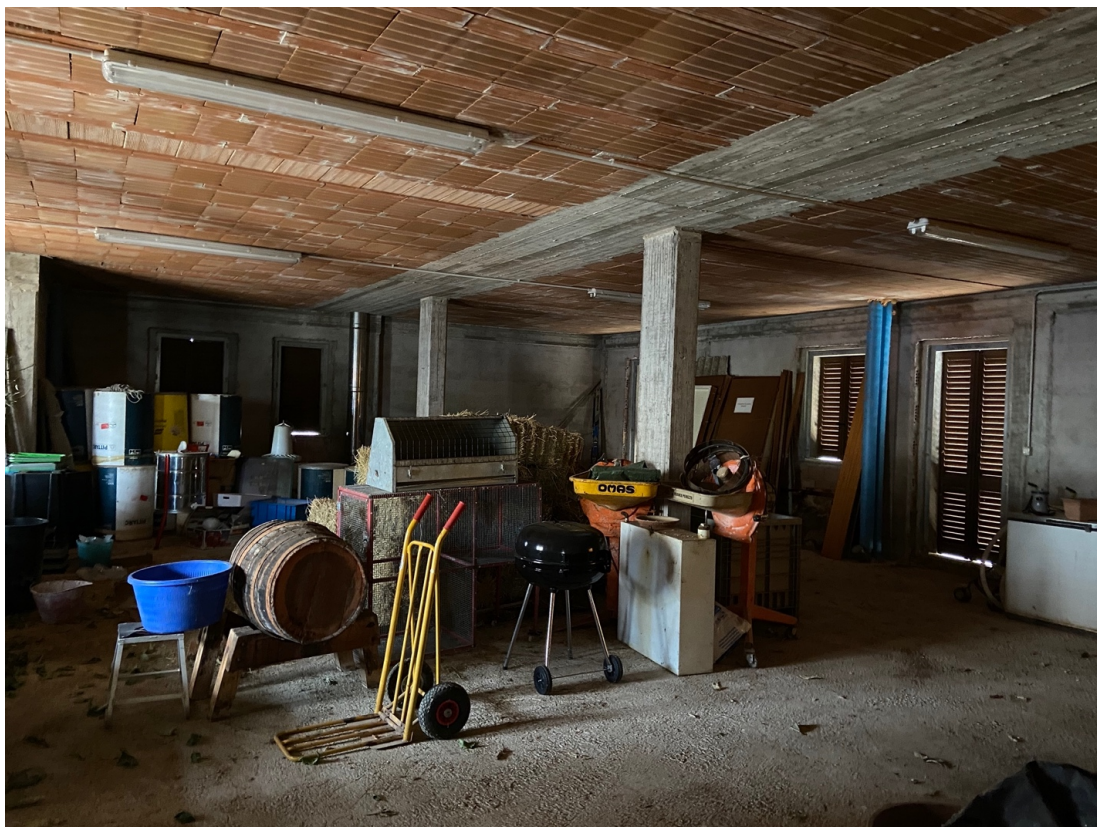
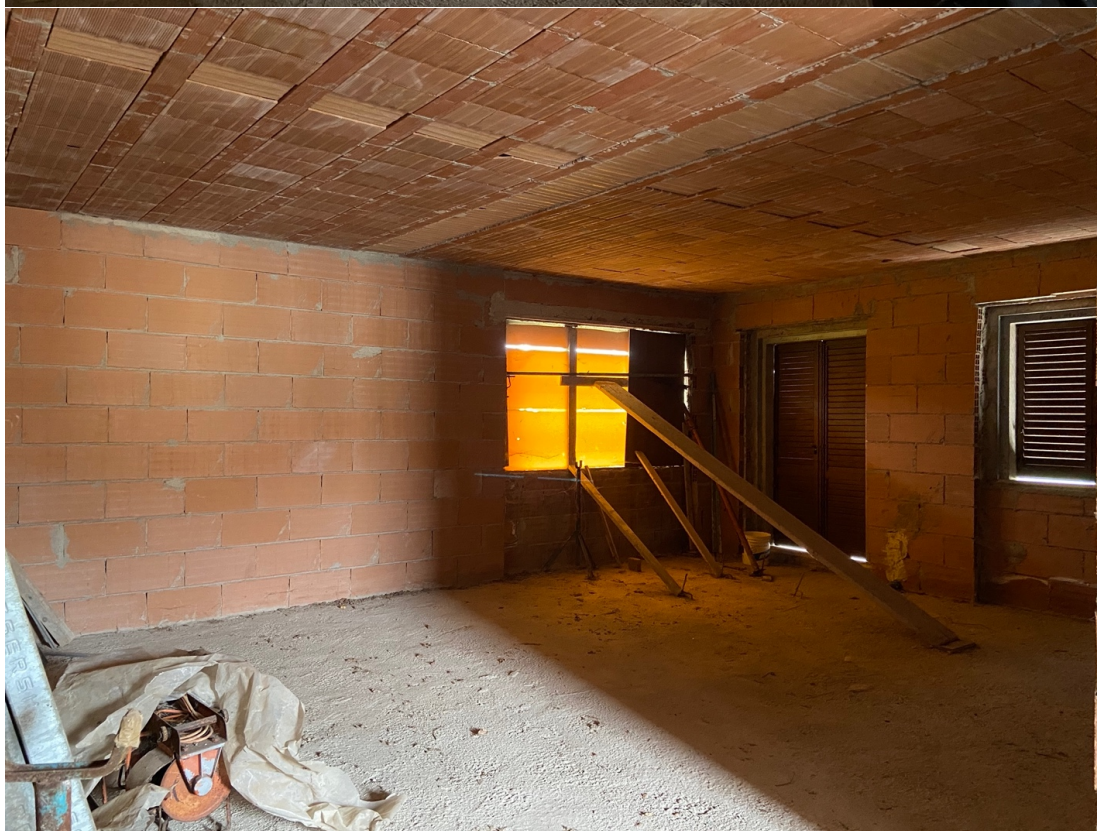
accedere anche ai locali interni di cui si riporta una documentazione fotografica ed è possibile accertare che l'immobile risulta ancora in corso di costruzione con uno stato di finitura attuale al grezzo.

Figura 9. Foto interne del fabbricato fg. 25, P.lla 142 – LOTTO 4

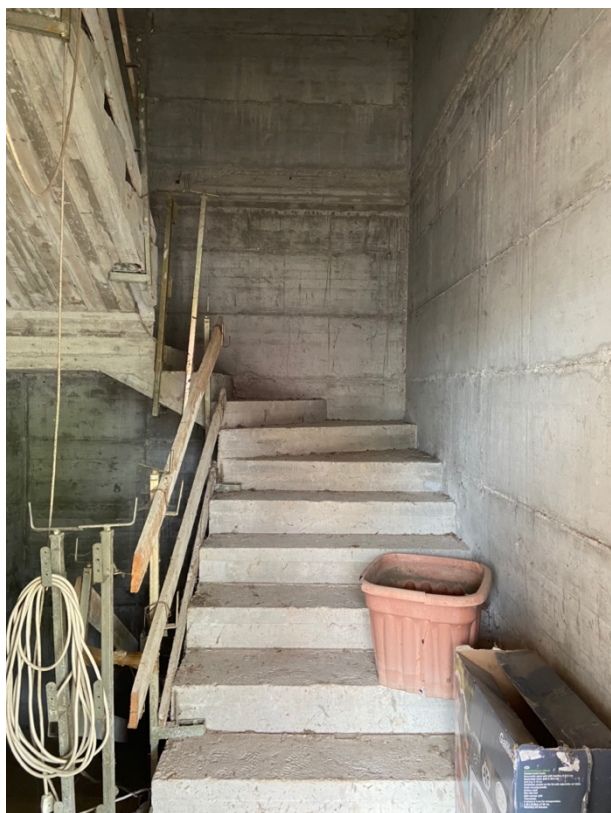
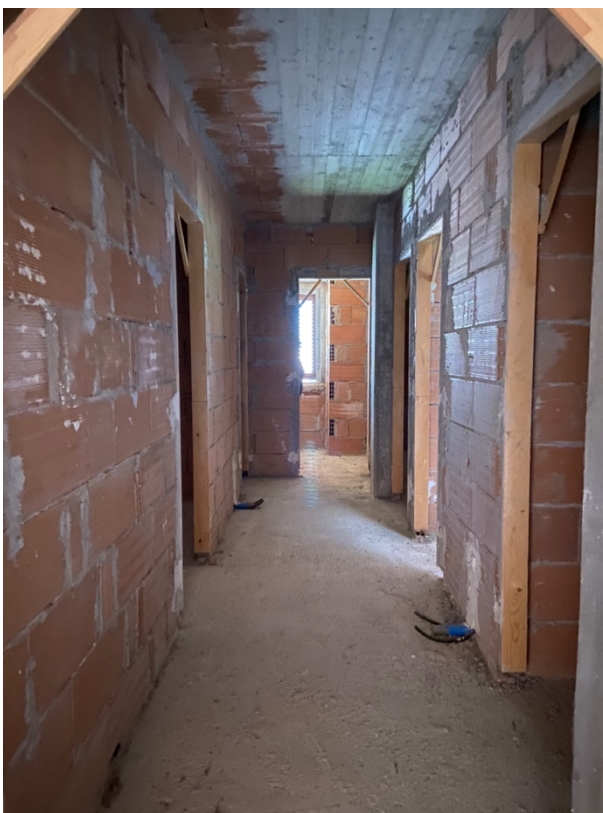
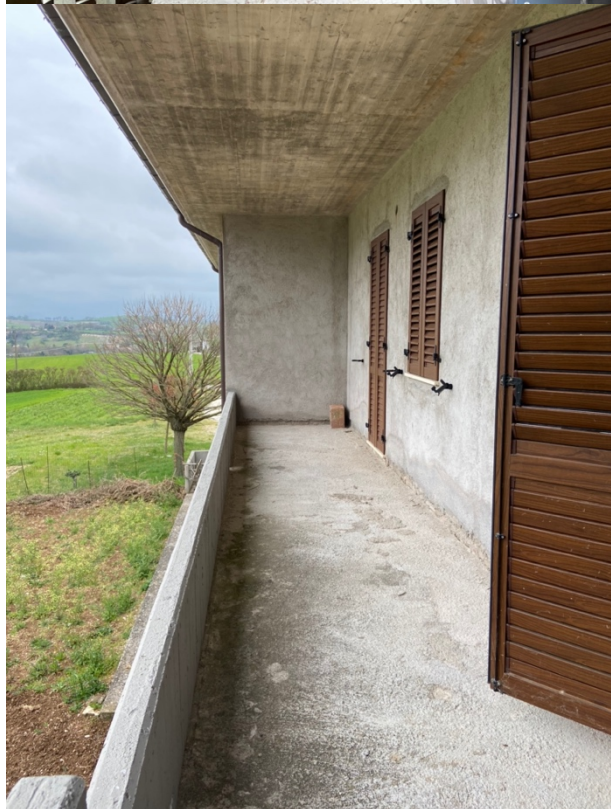
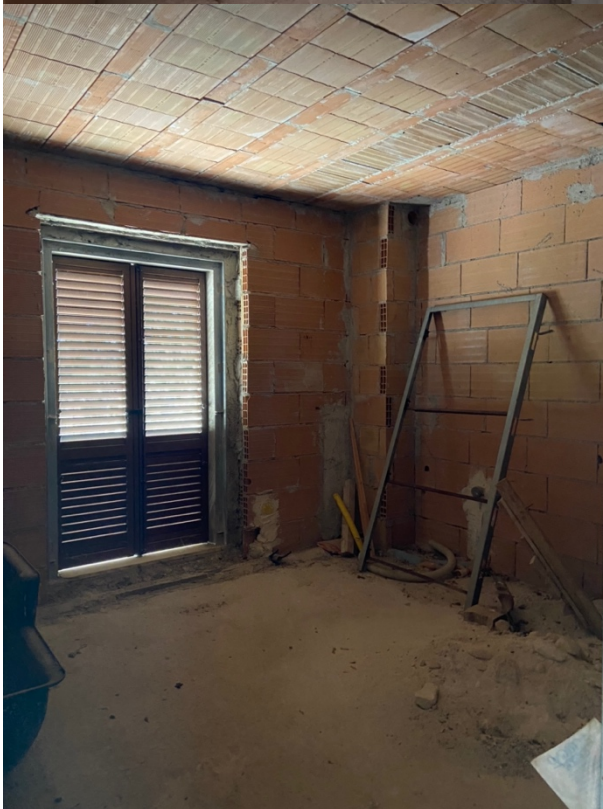
Figura 10. Foto interne e tettoia esterna del fabbricato fg. 25, P.lla 142 – LOTTO 4

L'immobile risulta in corso di costruzione come si evince dalla documentazione fotografica allegata.
