**Procedura esecutiva immobiliare**  
**RELAZIONE TECNICA D'UFFICIO**

**R.G.E n°47/2022 Esecuzioni Immobiliari – Tribunale di Catanzaro**

**CTU:** arch. Antonella Rocca

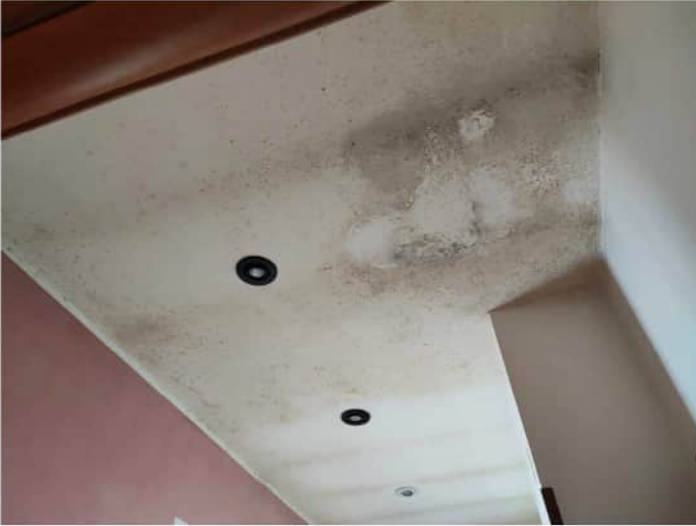
Le condizioni generali dell'unità immobiliare sono sufficienti essendo state rilevate in tutti gli ambienti, macchie di umidità e condensa nei controsoffitti derivati dalle condizioni del tetto e da infiltrazioni di acqua.

**Foto 16 – Controsoffitto**

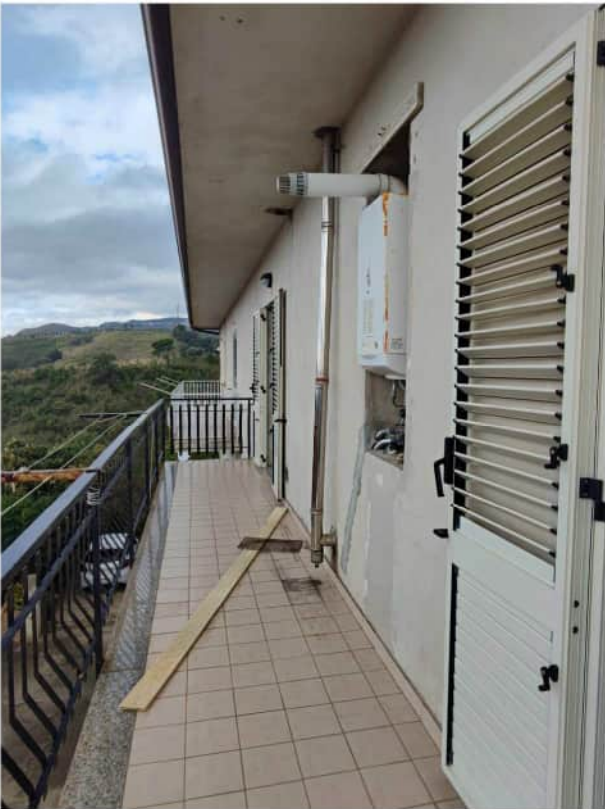
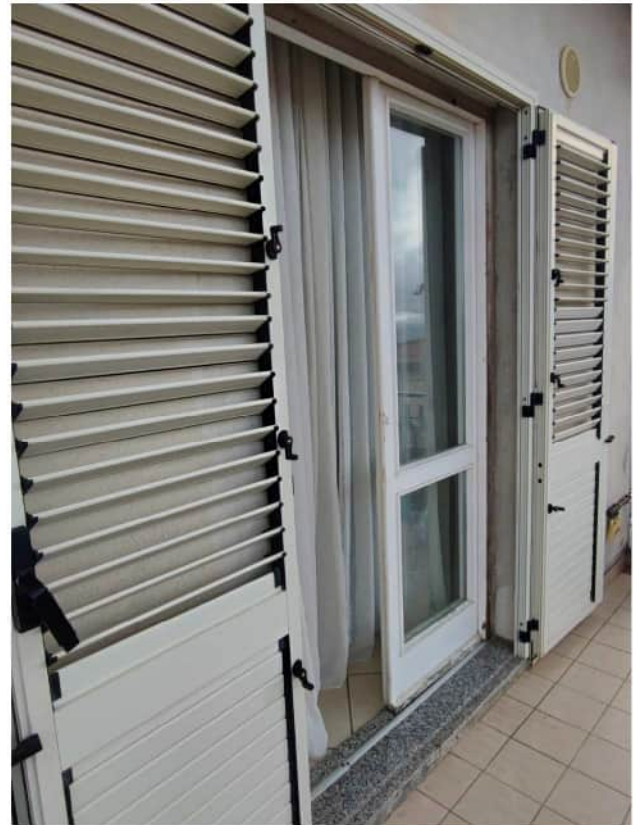
**Foto 17,18 - Balcone**

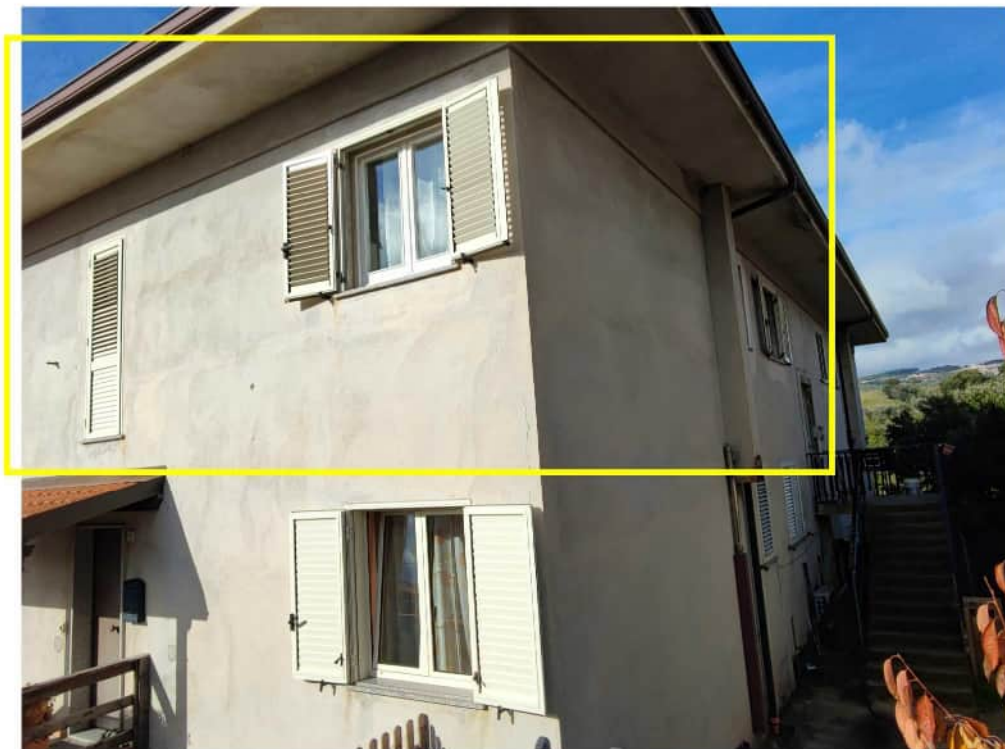
La copertura, inclinata con tegole portoghesi, è dotata di canali di gronde e pluviali in pvc per il deflusso delle acque meteoriche. Le facciate sono realizzate con intonaco civile e non risultano tinteggiate.

Foto 23 – Vista esterna

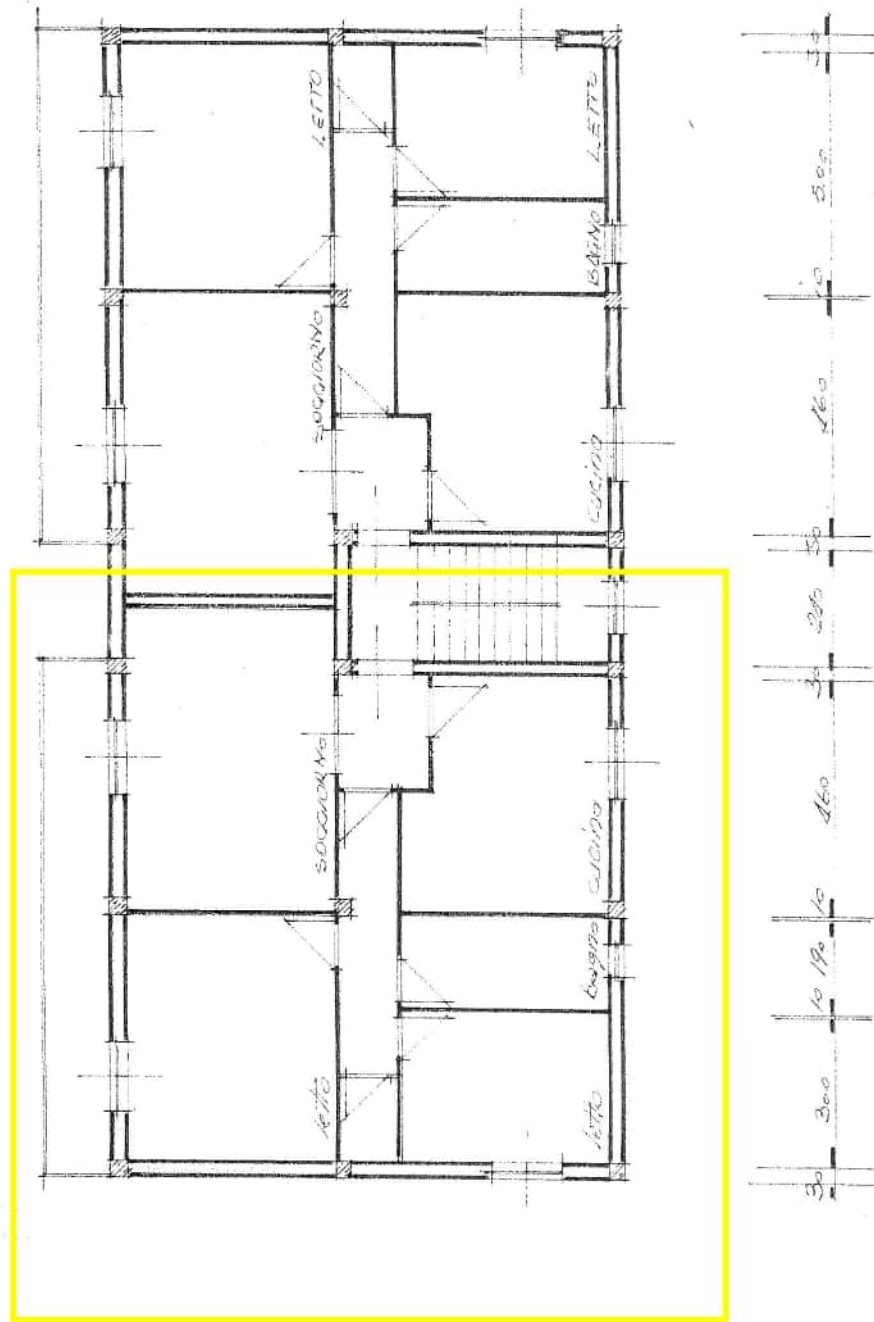
PRIMO PIANO

Al momento del sopralluogo sono state infatti riscontrate difformità edilizie nella distribuzione interna degli spazi rispetto al progetto depositato nel 1990, al livello catastale la planimetria depositata è rispondente allo stato di fatto ma non sono stati presentati titoli abilitativi di nessun genere per dette modifiche. Le difformità non riguardano il numero di vani, che è rispondente, ma la loro collocazione e dimensione. Difformità più rilevante è l'apertura di una finestra in facciata, sul lato corto dell'edificio, corrispondente al locale deposito. Non ci sono difformità strutturali né modifiche su parti strutturali dell'edificio.
