TRIBUNALE DI FORLÌ
Sezione Fallimentare
GIUDICE DELEGATO: Dott.ssa VACCA BARBARA

LIQUIDAZIONE CONTROLLATA N° 8/2023

RELAZIONE TECNICA DI STIMA
“EPURATA”

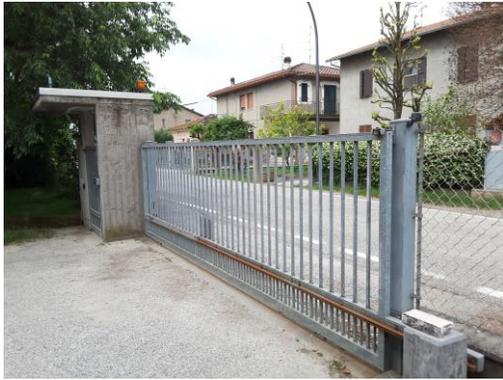
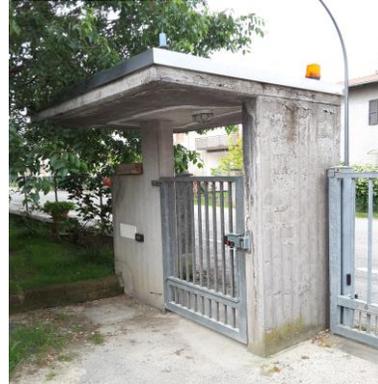
Sul fronte strada la recinzione costituita da un basamento in muratura con sovrastante rete metallica plastificata sorretta da paletti in ferro è interrotta da un cancello carrabile ed uno pedonale. Il cancello carrabile con apertura a scorrere è dotato di automatismo elettrico per apertura e/o chiusura a distanza.

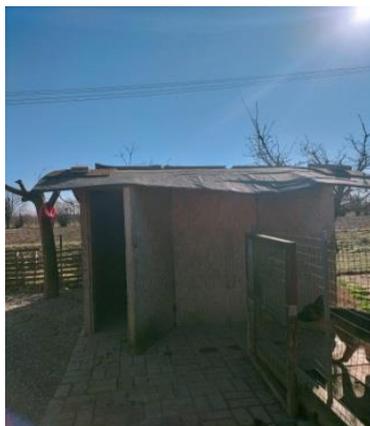
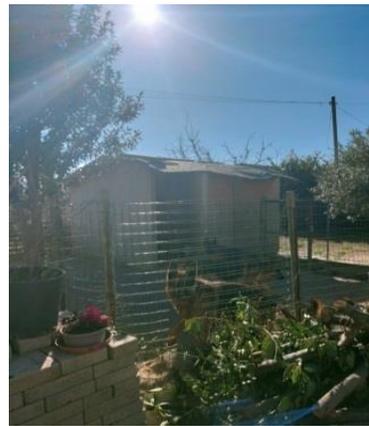
In occasione del sopralluogo è stato accertato che all'interno dell'area cortilizia è presente un manufatto con struttura precaria che viene utilizzato come ricovero/cuccia per cani.

Detto manufatto non risulta né autorizzato comunemente né censito al Catasto Fabbricati del Comune di Forlì. Di tale manufatto non si terrà conto nella presente relazione poiché dovrà essere rimosso in quanto non autorizzabile comunemente. Nella relazione verranno presi in considerazione esclusivamente i costi di rimozione e smaltimento, in quota proporzionale millesimale pari a 500/1000 poiché essendo eseguito su zona comune ai costi di rimozione e smaltimento dovranno partecipare anche i proprietari dell'alloggio ricompreso nel fabbricato non oggetto di procedura.

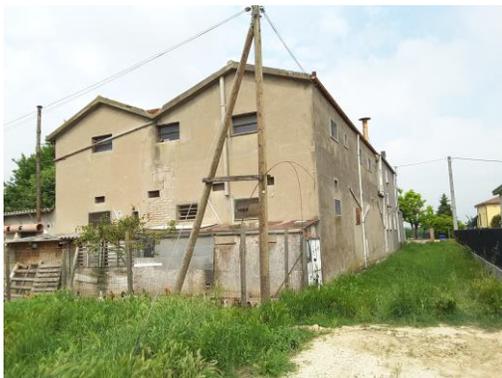
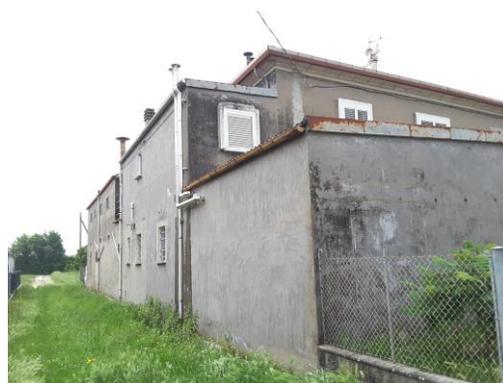
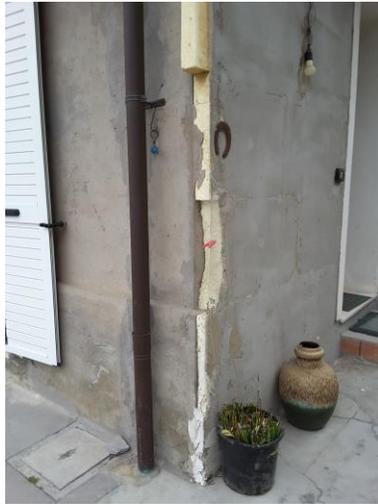
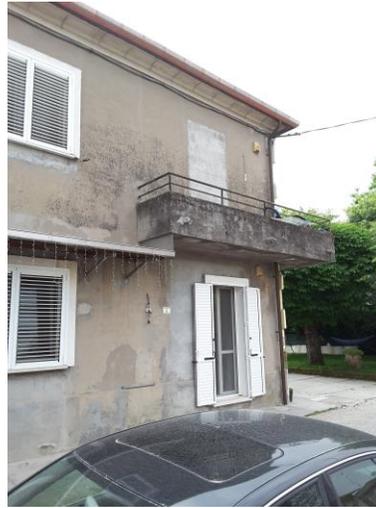
La struttura portante del fabbricato è di tipo misto con copertura a falde, intonacato ma non tinteggiato con porzioni di isolamento "a cappotto" (non in tutte le facciate), canali di gronda e pluviali in lamiera parzialmente arrugginiti e rovinati ed in parte in tubi rigidi di plastica.

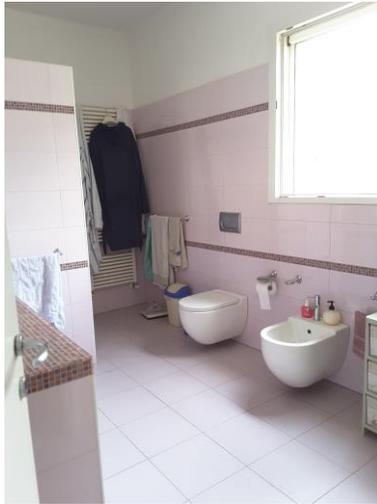
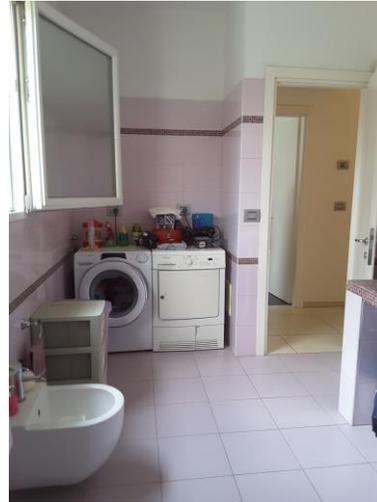
considerata solo la metratura di proprietà e facente parte dell'unità sub. 15. In loco il bagno risulta essere un unico ambiente e la delimitazione delle due porzioni non è visibile.

La situazione attuale del bagno è avvenuta a seguito dei lavori di cui alla DIA PG 88131/2008 e successiva variante che hanno riguardato la demolizione della pre-esistente scala di accesso al piano primo e la chiusura del solaio nella corrispondente porzione di superficie dei bagni al piano terra e al piano primo.

Per regolarizzare la questione si dovrà eseguire un atto di vendita della porzione immobiliare sub. 20 di proprietà terza all'acquirente dell'alloggio sub. 15.

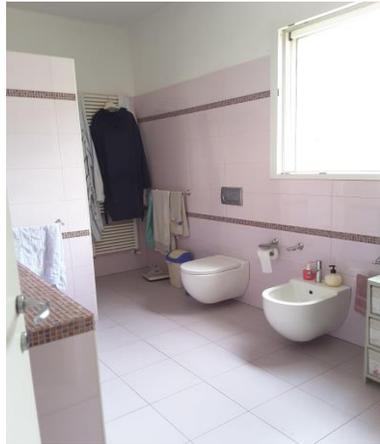
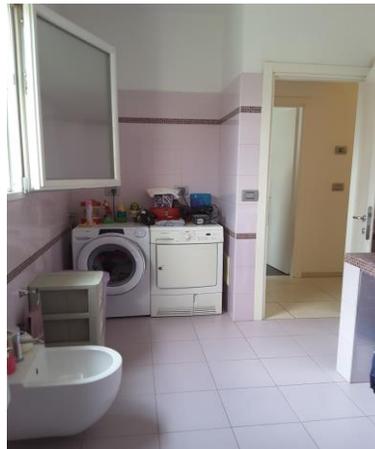
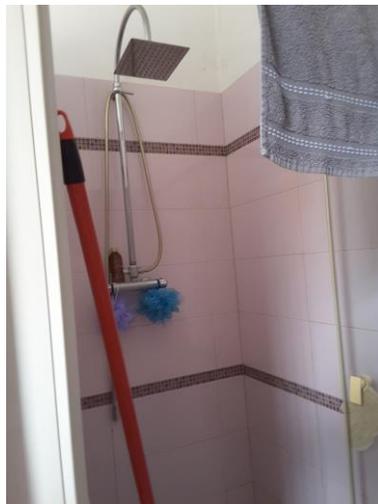
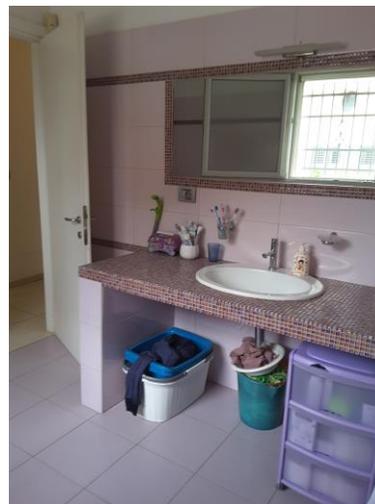
Un bagno è pavimentato e rivestito alle pareti con piastrelle in materiale ceramicato di colore lilla, ed è dotato di tutti i vasi sanitari del tipo “sospeso”, lavello e doccia in nicchia.

Come anzidetto nella presente relazione all'interno di questo vano è compresa una porzione immobiliare (sub. 20) di altra proprietà. Detto spazio (sub. 20) occupa circa mq. 4,50. Togliendo tale spazio (sub. 20) il bagno accertato in loco e di servizio dell'alloggio oggetto di procedura sarebbe intercluso e inutilizzabile.

Detta situazione, ad oggi implica una reciproca servitù se si considera che alla porzione sub.20 si può giungere solo attraversando l'intero appartamento sub.15, ed inoltre alla parte di bagno del sub. 15 si può accedere solo attraversando la porzione del sub.20.

Si ribadisce nuovamente che la questione è risolvibile con la vendita da parte della proprietà del sub. 20 di tale porzione di bagno alla proprietà della porzione immobiliare sub. 15.

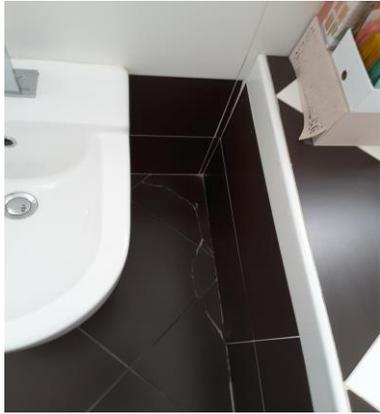
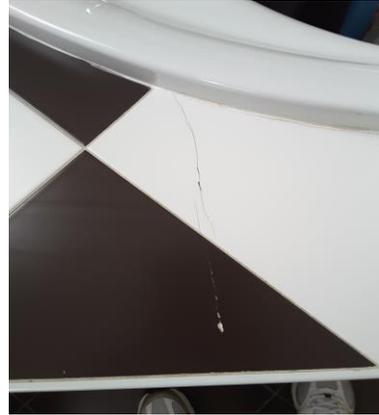
In occasione del sopralluogo nella pavimentazione è stata accertata una crepa ed inoltre è stata accertata una crepa sul rivestimento del muretto di contenimento della vasca.

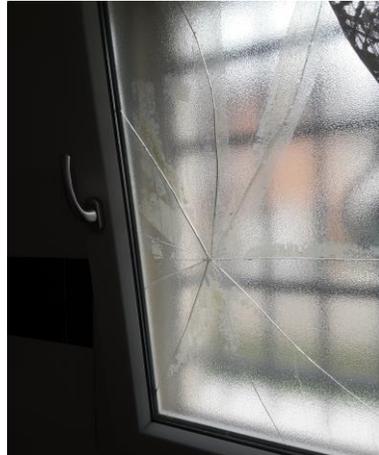
Sempre all'interno del medesimo bagno è stato accertato che il vetro della finestra era rotto.

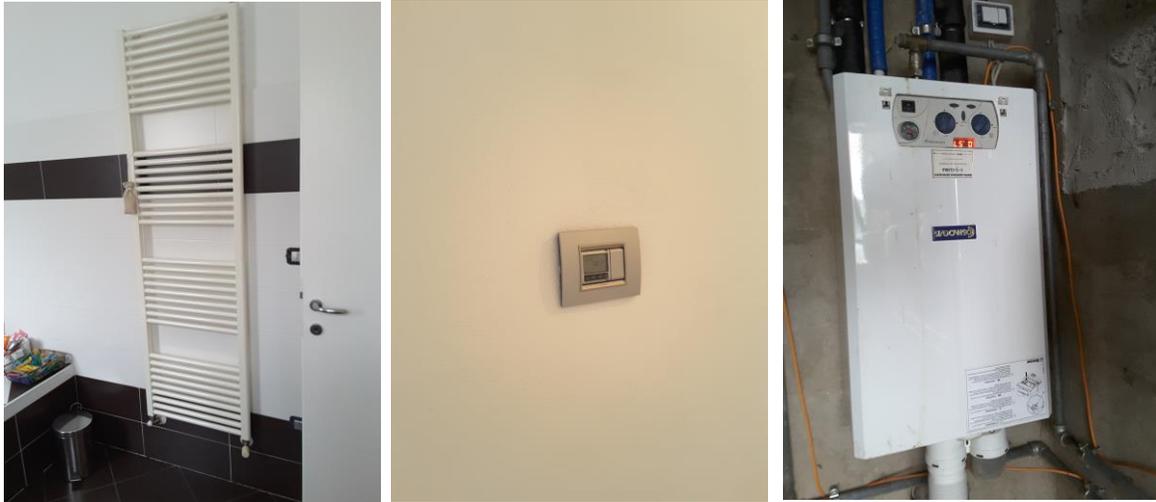
L'impianto di riscaldamento è di tipo autonomo a pavimento, e termo-arredi nei bagni, con caldaia a gas metano posta in locale di altra proprietà (sub. 19) e termostato nel soggiorno-pranzo.

Di fatto pertanto è istituita una servitù di passaggio e/o accesso nel locale di proprietà di terzi (sub. 19) a favore dell'unità immobiliare oggetto di procedura (sub. 15) al fine di eseguire la manutenzione e/o altro intervento necessario alla caldaia.

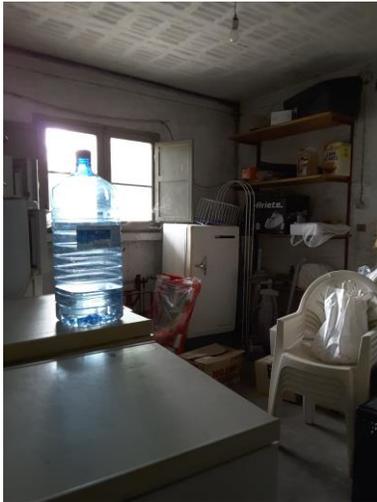
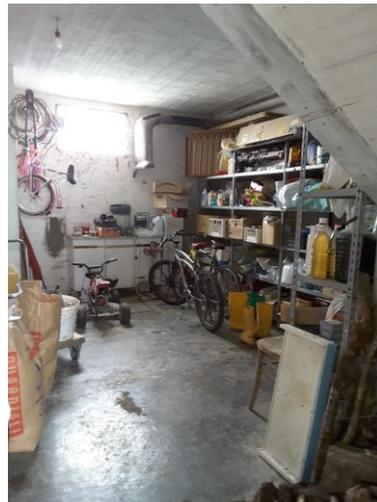
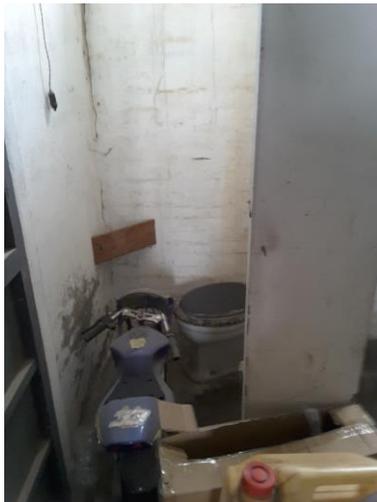
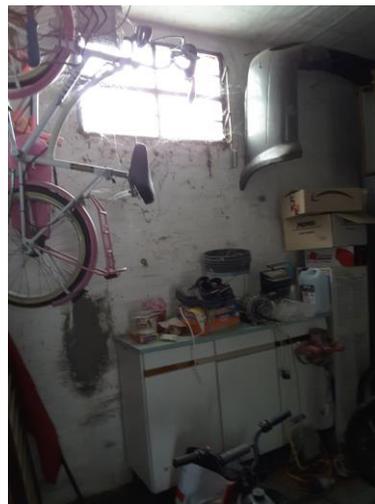
In occasione del sopralluogo è stato accertato che i locali di servizio si presentavano in cattivo stato manutentivo e conservativo, con rifiniture pressochè inesistenti.

I locali si presentavano infatti pressochè allo stato grezzo, con pavimentazione in battuto di cemento, pareti intonacate e tinteggiate in cattivo stato.

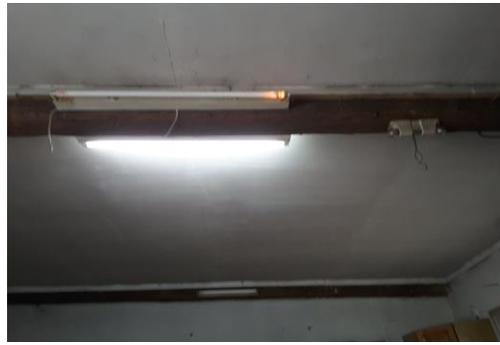
I locali dispongono di impianto elettrico obsoleto/fatiscente non a norma e pertanto da rifare completamente in linea con le vigenti normative in materia.

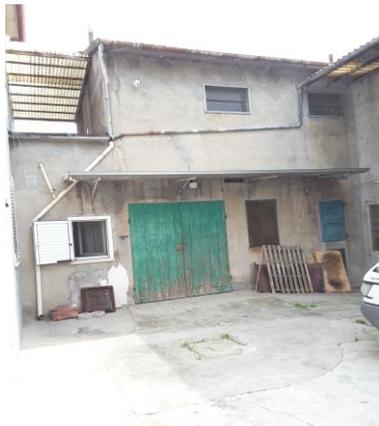
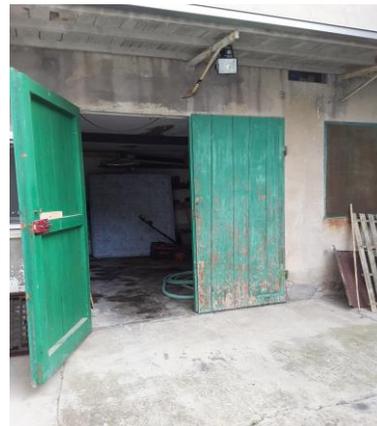
Trattasi di un locale ad uso autorimessa posto al piano terra del fabbricato, accessibile dall'area cortilizia comune condominiale, tramite portone in legno di colore verde in cattivo stato manutentivo e conservativo.
