TRIBUNALE DI FORLÌ
Sezione Fallimentare
GIUDICE DELEGATO: Dott.ssa VACCA BARBARA

LIQUIDAZIONE CONTROLLATA N° 11/2023

RELAZIONE TECNICA DI STIMA
“EPURATA”

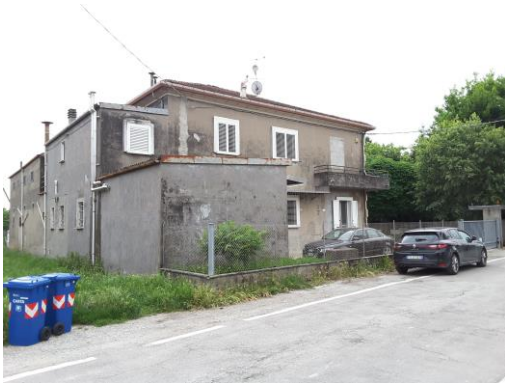
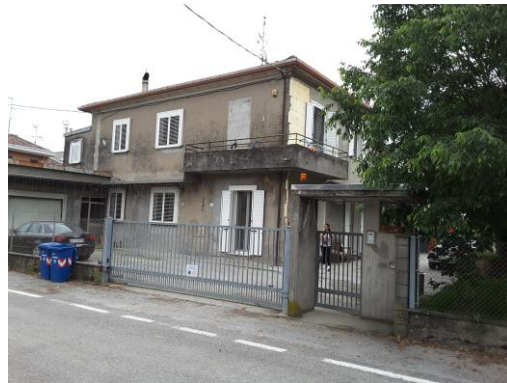
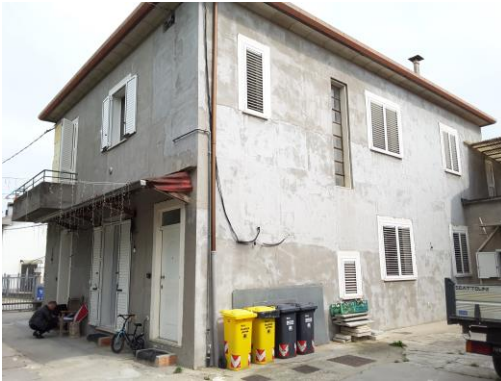
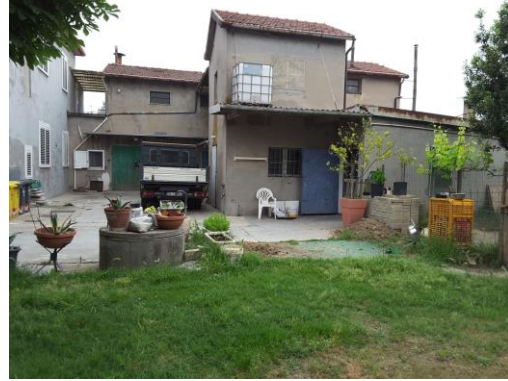
Le porzioni immobiliari oggetto di stima sono poste all'interno di un fabbricato di più grandi dimensioni che ha una conformazione planimetrica a forma di "C", con il corpo di fabbrica prospiciente la via Primo Montanari ad uso abitativo, mentre quello sul retro a destinazione servizi. I due corpi di fabbrica sono

collegati fra di loro da porzioni di servizio.

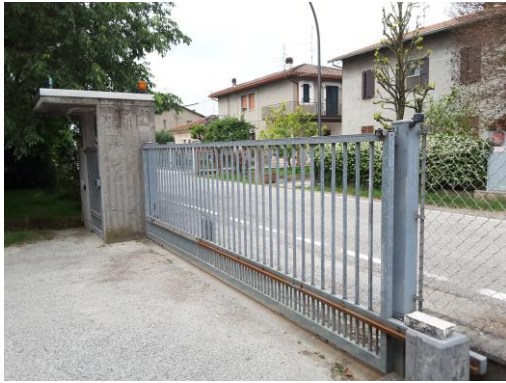
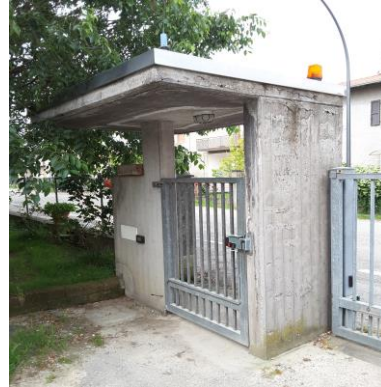
Sul fronte strada la recinzione costituita da un basamento in muratura con sovrastante rete metallica plastificata sorretta da paletti in ferro è interrotta da un cancello carrabile ed uno pedonale. Il cancello carrabile con apertura a scorrere è dotato di automatismo elettrico per apertura e/o chiusura a distanza.

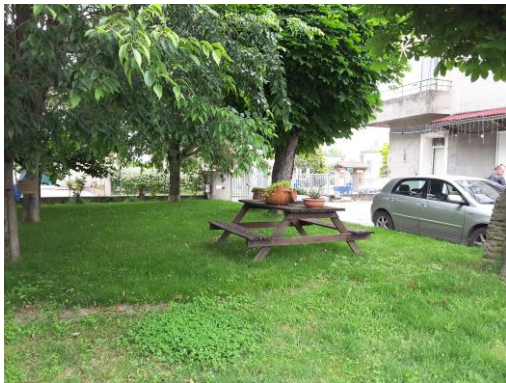
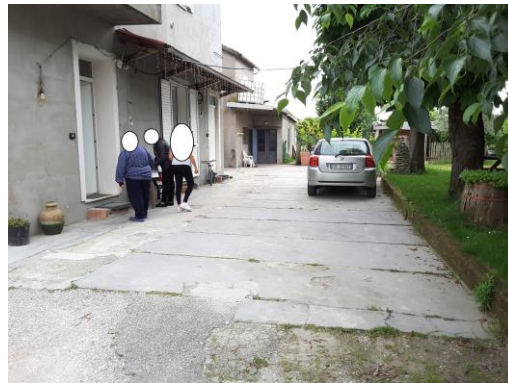
La corte è in parte adibita a camminamenti pedonali e carrabili ed in parte a zona verde con prato.

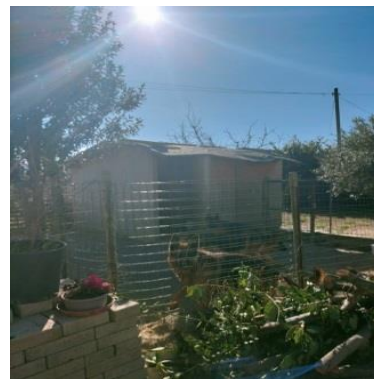
In occasione del sopralluogo è stato accertato che all'interno dell'area cortilizia è presente un manufatto con struttura precaria che viene utilizzato come ricovero/cuccia per cani.

Detto manufatto non risulta né autorizzato comunemente né censito al Catasto Fabbricati del Comune di Forlì. Di tale manufatto non si terrà conto nella presente relazione poiché dovrà essere rimosso in quanto non autorizzabile comunemente. Nella relazione verranno presi in considerazione esclusivamente i costi di rimozione e smaltimento, in quota proporzionale millesimale pari a 500/1000 poiché essendo eseguito su zona comune ai costi di rimozione e smaltimento dovranno partecipare anche i proprietari dell'alloggio ricompreso nel fabbricato non oggetto di procedura.

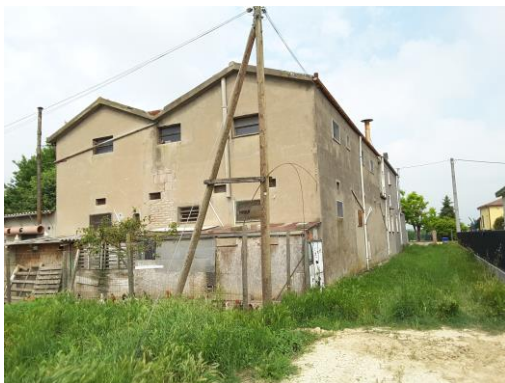
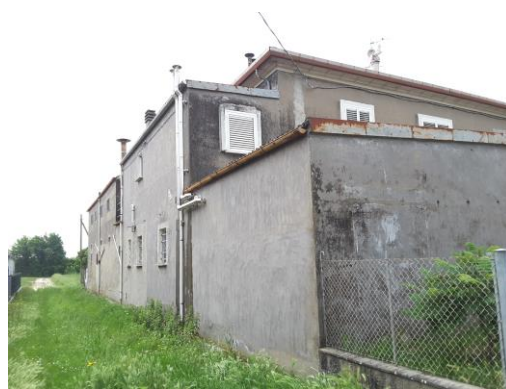
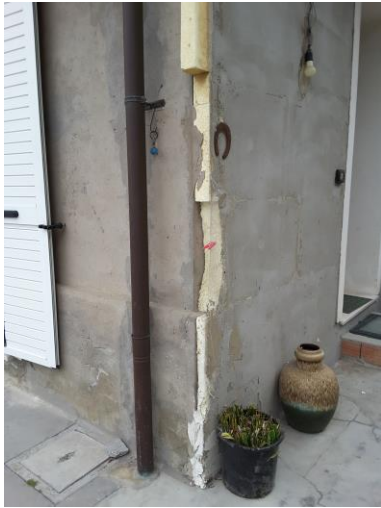
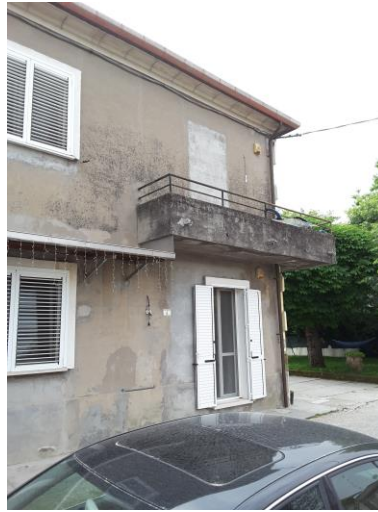
Il fabbricato plurifamiliare si eleva per due piani fuori terra oltre sottotetto. La costruzione originaria è antecedente al 01/09/1967 successivamente ristrutturato e riammodernato.

La struttura portante del fabbricato è di tipo misto con copertura a falde, intonacato ma non tinteggiato con porzioni di isolamento "a cappotto" (non in tutte le facciate), canali di gronda e pluviali in lamiera parzialmente arrugginiti e rovinati ed in parte in tubi rigidi di plastica.

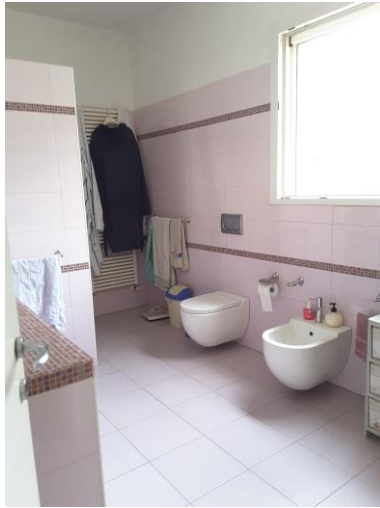
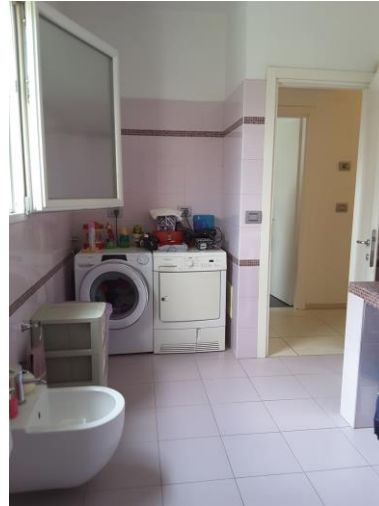
L'alloggio, al suo interno si compone di un soggiorno-pranzo di mq. 39,80, una cucina di mq. 10,69, un ripostiglio/sottoscala di mq. 5,94 a servizio della cucina utilizzato a sgombero e dispensa; tre camere da letto rispettivamente di circa mq. 12,60; mq. 16,30 e mq. 12,20 circa quest'ultima collegata ad un locale autorizzato a ripostiglio di mq. 6,00 circa ma che di fatto risulta essere l'estensione della camera da letto adiacente e utilizzato a studiolo, oltre a due bagni rispettivamente di mq. 10,90 e mq. 10,35 circa ma di soli mq. 5,75 di proprietà della sig.ra Parte del medesimo bagno infatti risulta essere di altra proprietà e risulta identificato catastalmente con il sub. 20. Nella valutazione e consistenza dell' unità immobiliare pertanto verrà

considerata solo la metratura di proprietà e facente parte dell'unità sub. 15. In loco il bagno risulta essere un unico ambiente e la delimitazione delle due porzioni non è visibile.

La situazione attuale del bagno è avvenuta a seguito dei lavori di cui alla DIA PG 88131/2008 e successiva variante che hanno riguardato la demolizione della pre-esistente scala di accesso al piano primo e la chiusura del solaio nella corrispondente porzione di superficie dei bagni al piano terra e al piano primo.

Per regolarizzare la questione si dovrà eseguire un atto di vendita della porzione immobiliare sub. 20 di proprietà terza all'acquirente dell'alloggio sub. 15.

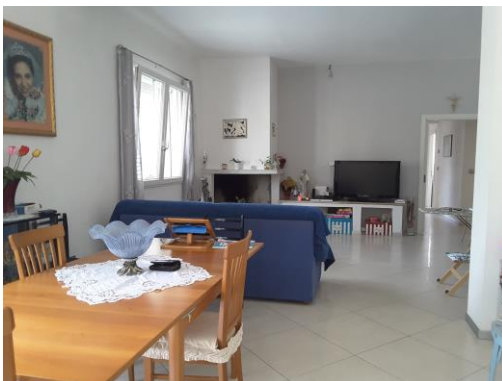
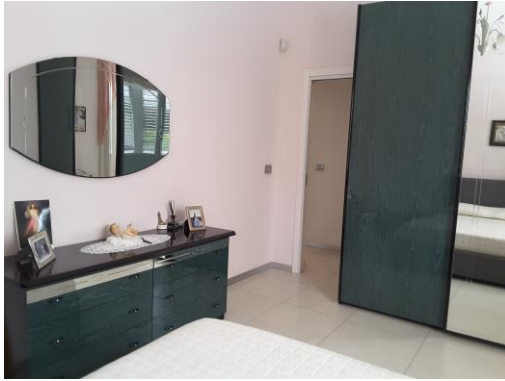
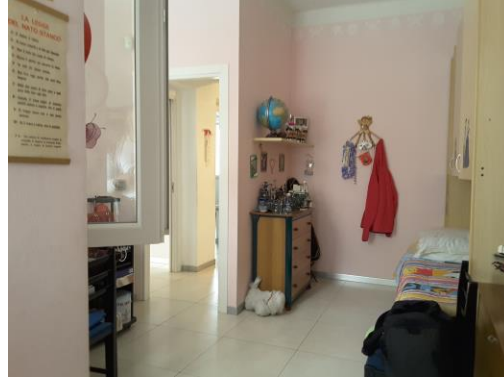
L'alloggio presenta una pavimentazione in tutte le stanze, escluso i bagni, in materiale ceramicato 60*60 di colore chiaro.

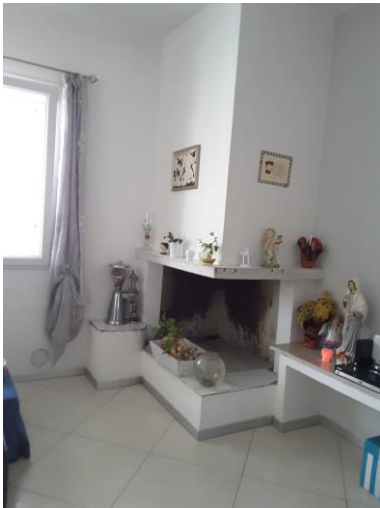
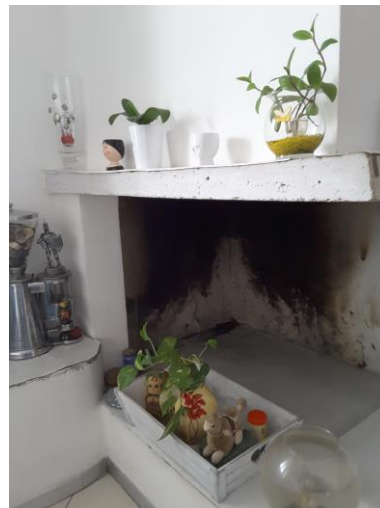
All'interno del soggiorno pranzo è presente un camino a legna ad angolo.

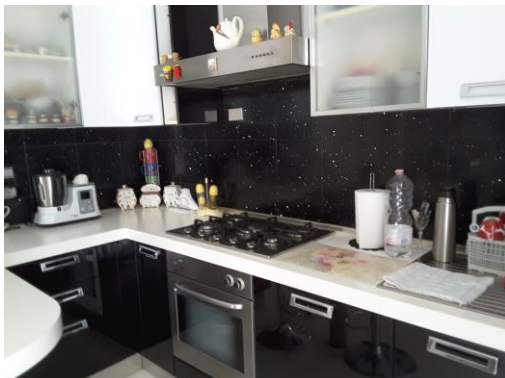
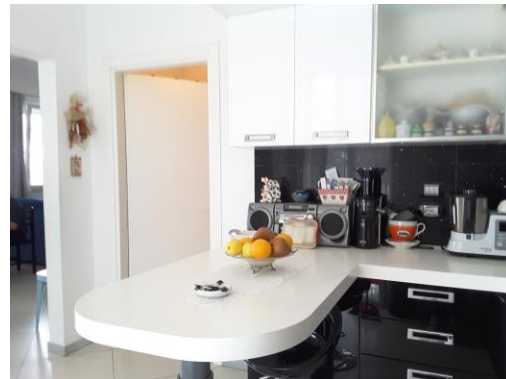
La parete attrezzata della zona cucina è rivestita con piastrelle in materiale ceramicato di colore nero

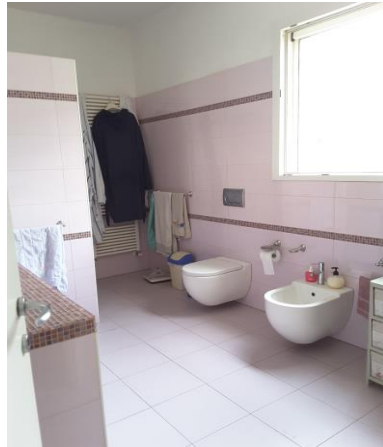
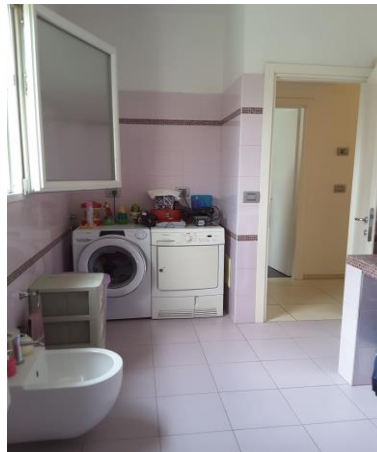
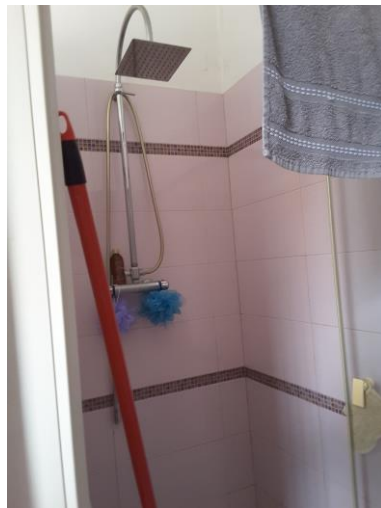
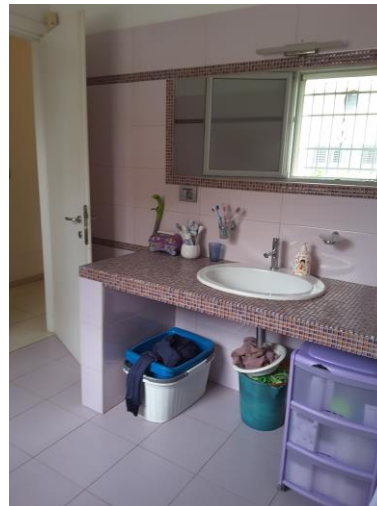
Un bagno è pavimentato e rivestito alle pareti con piastrelle in materiale ceramicato di colore lilla, ed è dotato di tutti i vasi sanitari del tipo “sospeso”, lavello e doccia in nicchia.

Come anzidetto nella presente relazione all'interno di questo vano è compresa una porzione immobiliare (sub. 20) di altra proprietà. Detto spazio (sub. 20) occupa circa mq. 4,50. Togliendo tale spazio (sub. 20) il bagno accertato in loco e di servizio dell'alloggio oggetto di procedura sarebbe intercluso e inutilizzabile.

Detta situazione, ad oggi implica una reciproca servitù se si considera che alla porzione sub.20 si può giungere solo attraversando l'intero appartamento sub.15, ed inoltre alla parte di bagno del sub. 15 si può accedere solo attraversando la porzione del sub.20.

Si ribadisce nuovamente che la questione è risolvibile con la vendita da parte della proprietà del sub. 20 di tale porzione di bagno alla proprietà della porzione immobiliare sub. 15.

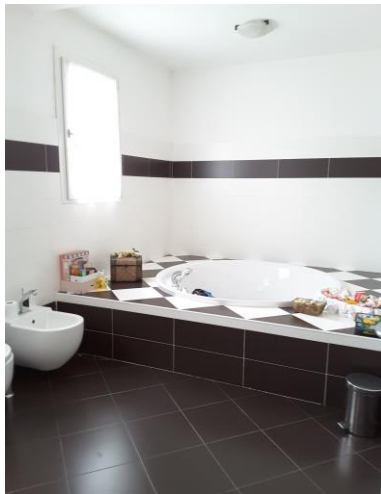
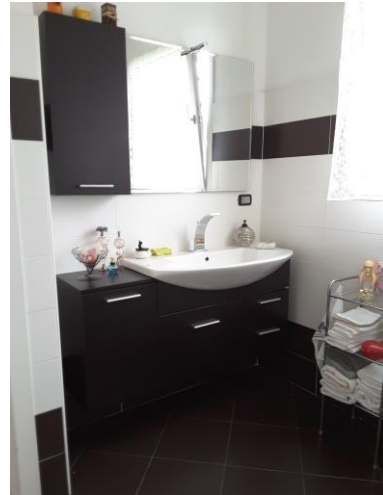
Il secondo bagno, è pavimentato e rivestito alle pareti con piastrelle in materiale ceramicato di colore bianco e nero. E' completo di tutti i vasi sanitari del tipo "sospeso", lavello e ampia vasca circolare.

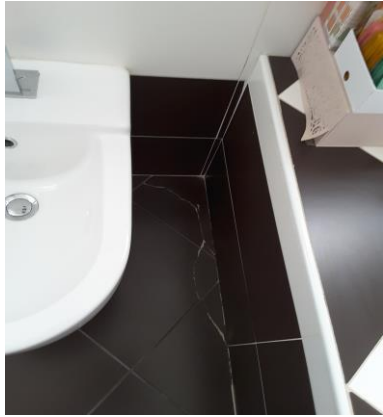
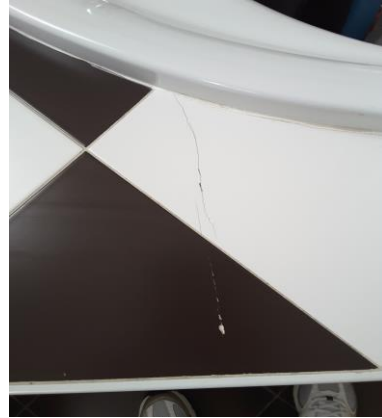
In occasione del sopralluogo nella pavimentazione è stata accertata una crepa ed inoltre è stata accertata una crepa sul rivestimento del muretto di contenimento della vasca.

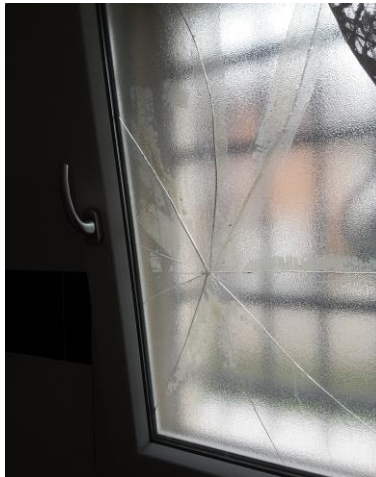
Sempre all'interno del medesimo bagno è stato accertato che il vetro della finestra era rotto.

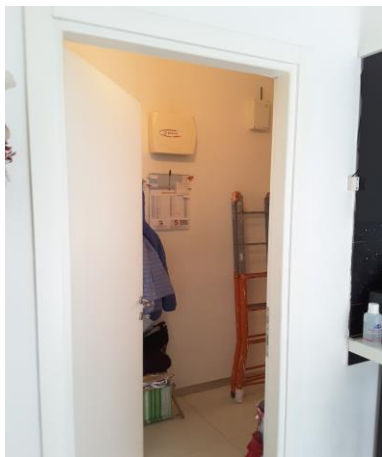
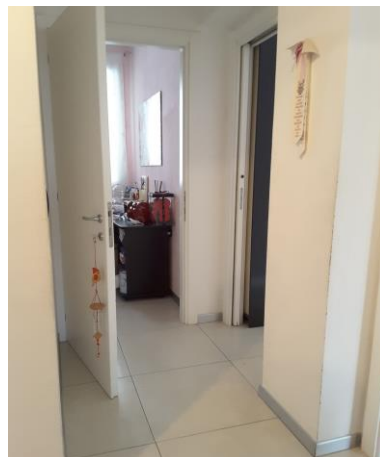
Le porte interne sono in legno di colore bianco alcune a scigno.

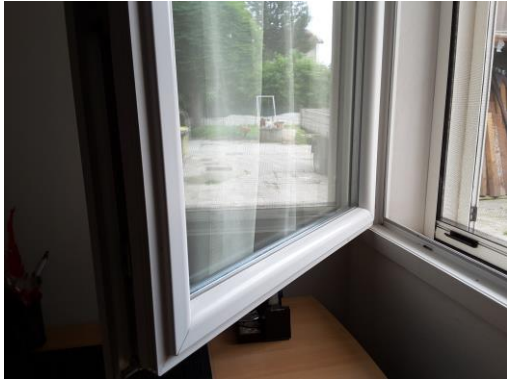
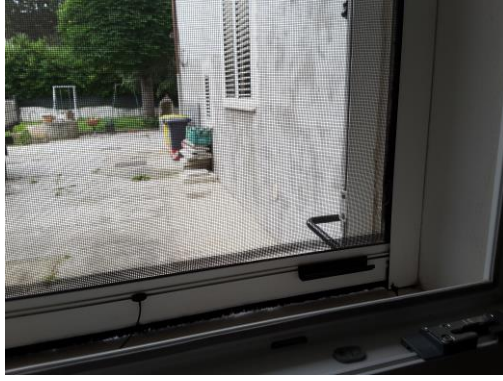
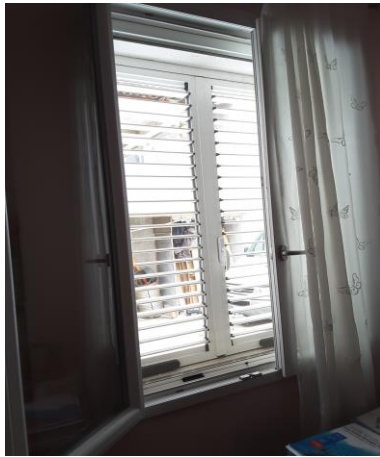
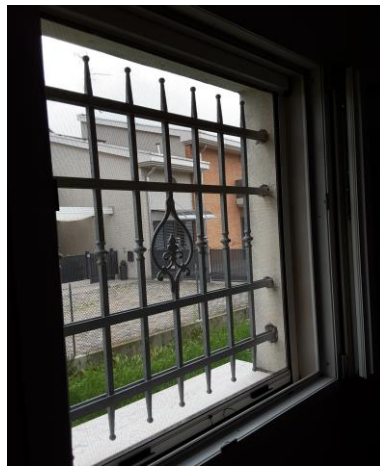
Gli infissi esterni sono in pvc di colore bianco e vetro camera, alcuni con inferriata o con apertura "alta-ribalta" e zanzariere, completi di persiane in lega di alluminio anch'esse di colore bianco.

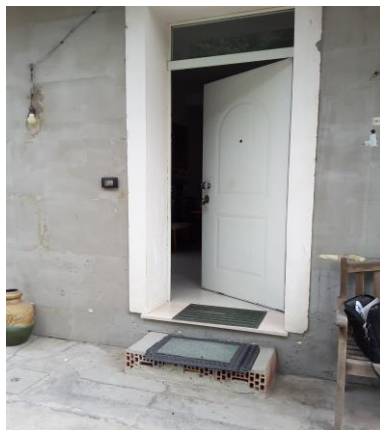
Il portoncino di ingresso all'alloggio è del tipo blindato con pannellatura in legno di colore bianco.

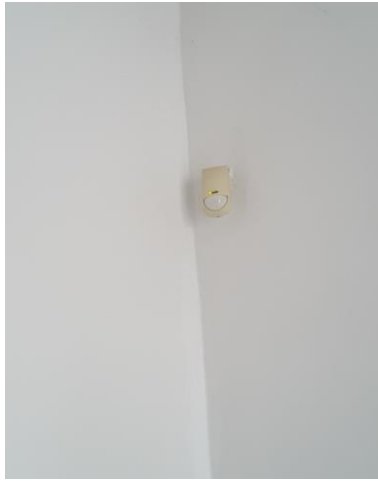
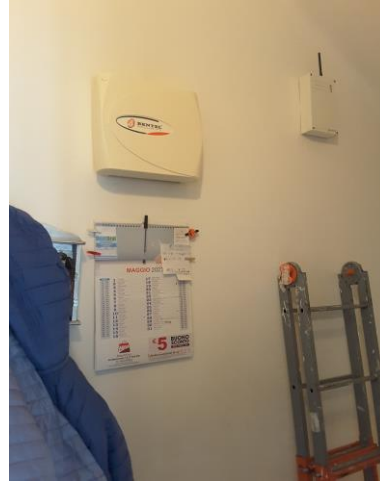
L'alloggio dispone di impianto di allarme con sensori/rilevatori in ogni singola stanza e centralina nel locale ripostiglio/sottoscala di servizio della cucina.

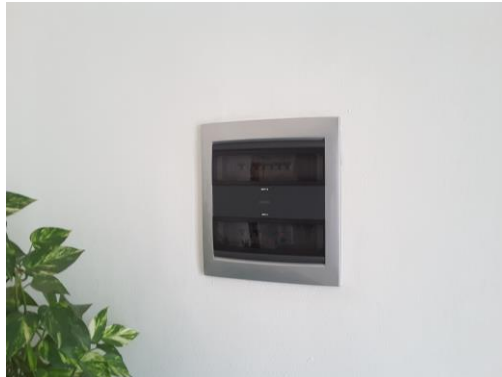
L'impianto elettrico è del tipo sottotraccia con salvavita nel soggiorno-pranzo.

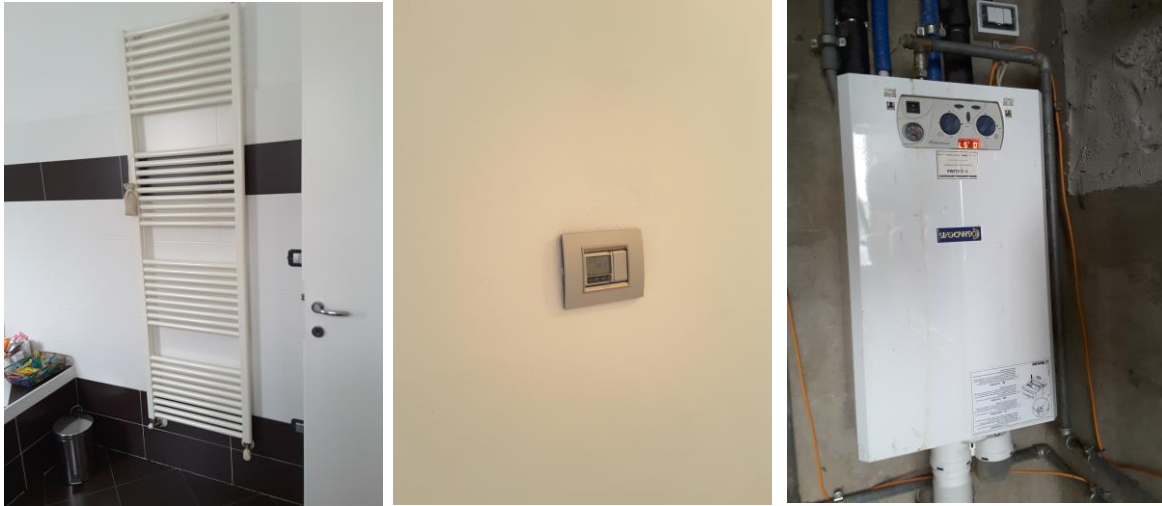
L'impianto di riscaldamento è di tipo autonomo a pavimento, e termoarredi nei bagni, con caldaia a gas metano posta in locale di altra proprietà (sub. 19) e termostato nel soggiorno-pranzo.

Di fatto pertanto è istituita una servitù di passaggio e/o accesso nel locale di proprietà di terzi (sub. 19) a favore dell'unità immobiliare oggetto di procedura (sub. 15) al fine di eseguire la manutenzione e/o altro intervento necessario alla caldaia.

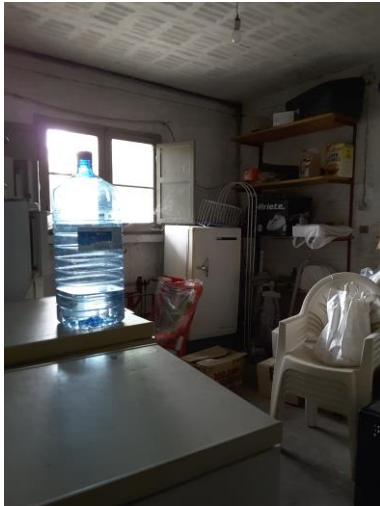
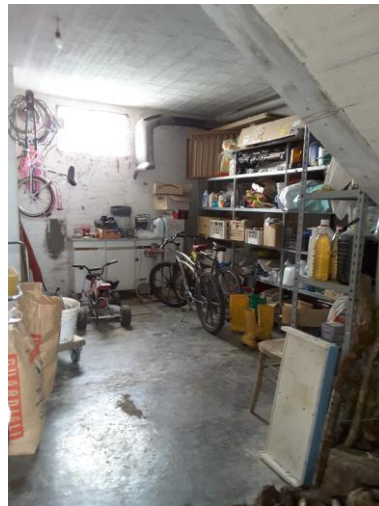
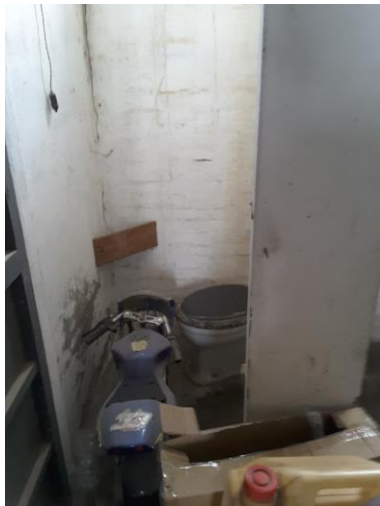
In occasione del sopralluogo è stato accertato che i locali di servizio si presentavano in cattivo stato manutentivo e conservativo, con rifiniture pressochè inesistenti.

I locali si presentavano infatti pressochè allo stato grezzo, con pavimentazione in battuto di cemento, pareti intonacate e tinteggiate in cattivo stato.

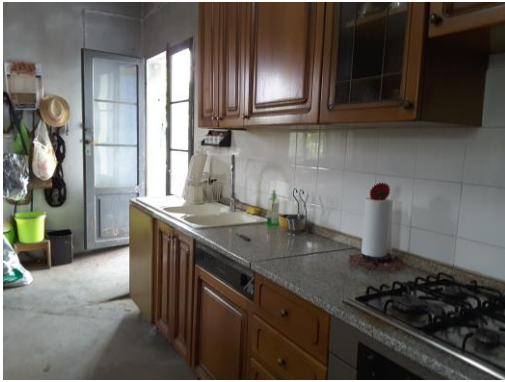
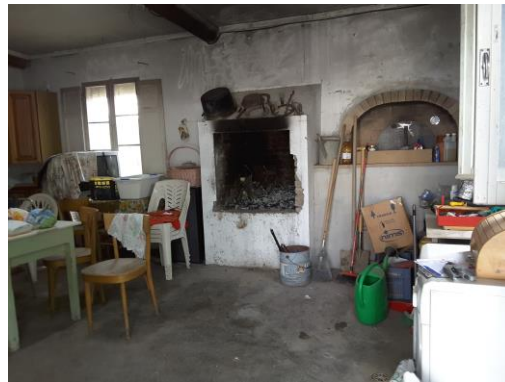
Solo una parete della stanza adibita a cucina di servizio con camino e forno per

la pizza, in corrispondenza del piano di lavoro era parzialmente rivestita con piastrelle in ceramica.

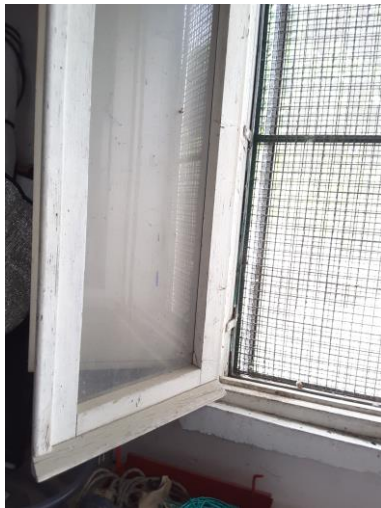
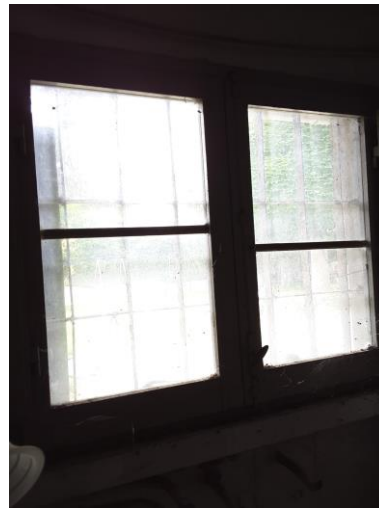
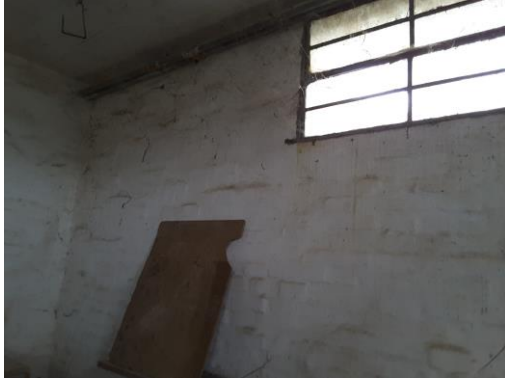
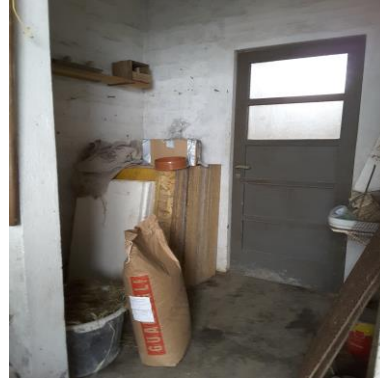
Gli infissi sono in parte in legno con vetro semplice ed in parte in ferro e vetro semplice. Le porte interne sono in parte in legno degli anni '60-70 ed in parte in ferro.

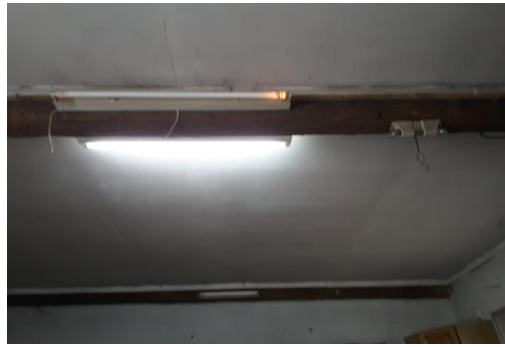
I locali dispongono di impianto elettrico obsoleto/fatiscente non a norma e pertanto da rifare completamente in linea con le vigenti normative in materia.

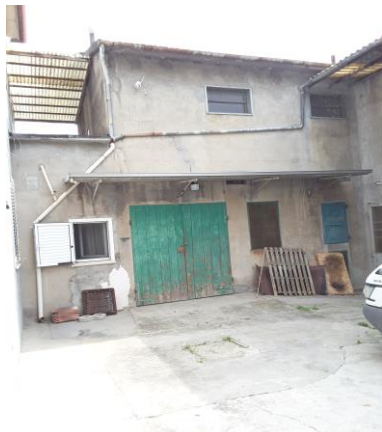
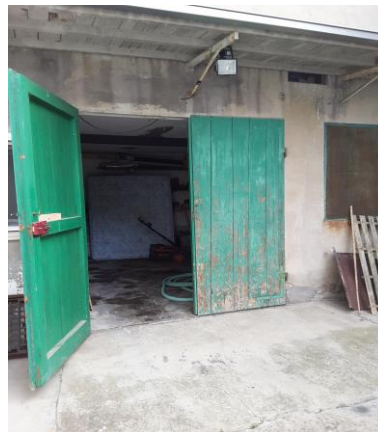
Trattasi di un locale ad uso autorimessa posto al piano terra del fabbricato, accessibile dall'area cortilizia comune condominiale, tramite portone in legno di colore verde in cattivo stato manutentivo e conservativo.

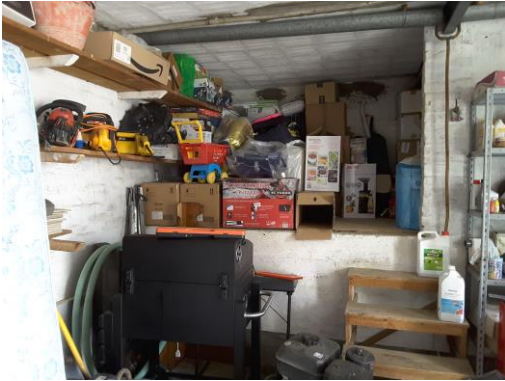
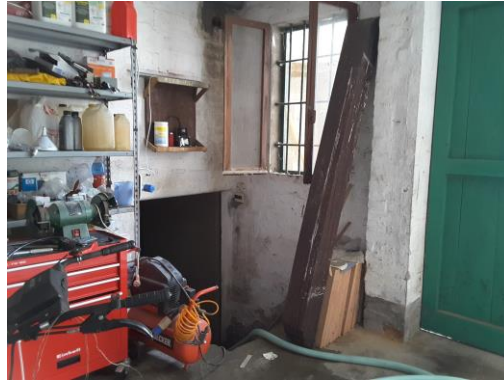
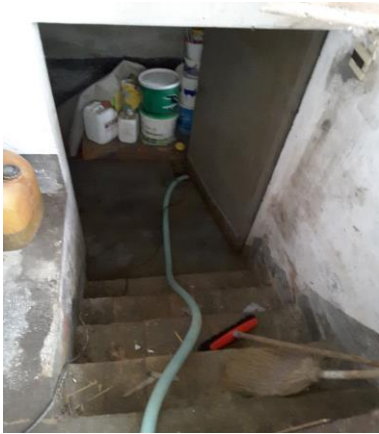
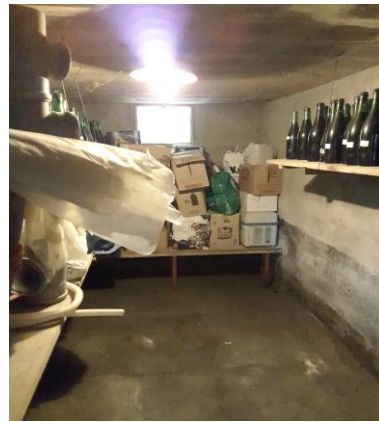
Il locale ha una conformazione planimetrica regolare “rettangolare”. Al suo interno è presente una zona rialzata utilizzata a sgombero ed una zona interrata accessibile da una rampa di scale composta da 4 gradini.

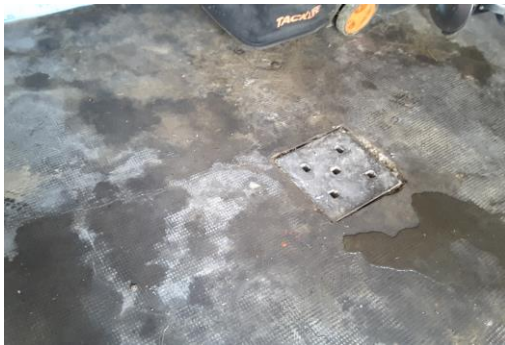
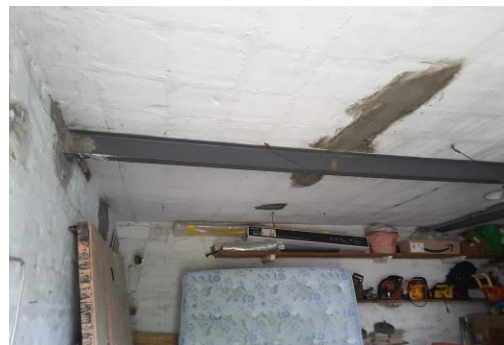
La pavimentazione del locale è in battuto di cemento e le pareti sono tinteggiate.
