**Tribunale Civile e Penale di LANCIANO (CH)**  
**Sezione Fallimentare**

<i>Procedura di Liquidazione Controllata</i>	‘ ..... e ..... ’ <b>n° 04/2023</b>
--	--

**PERIZIA - Immobile in Casalbordino (CH)**

**- RELAZIONE PERITALE -**

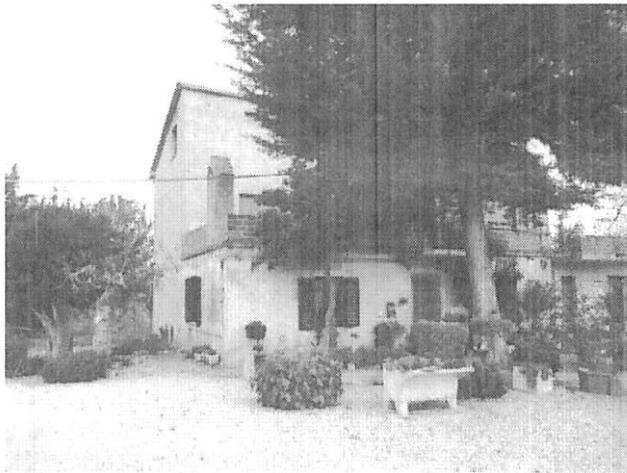
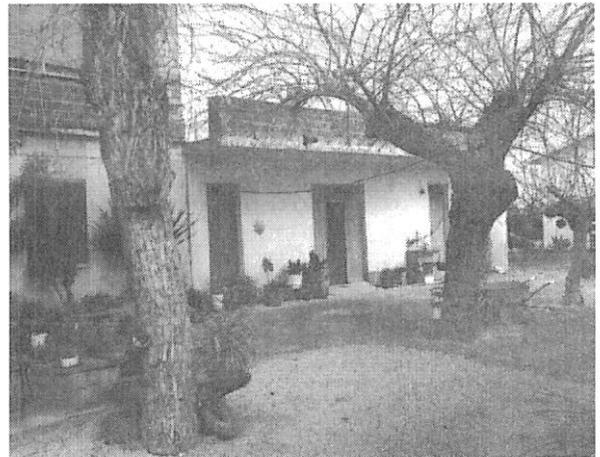
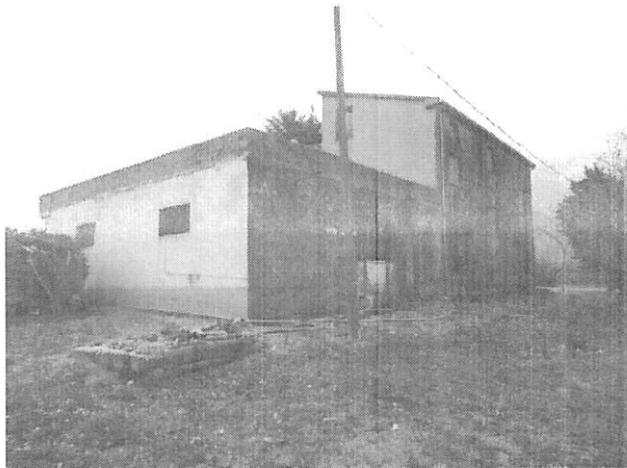
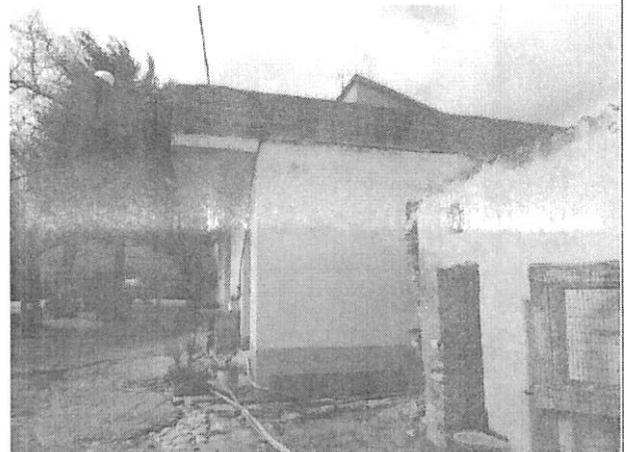
**L'immobile** (vedere Doc. foto sotto riportata da n° 1 a n° 4) di cui al **sub. 2** è rappresentato dal fabbricato residenziale, ex fabbricato rurale, il quale è formato da una parte più vecchia realizzata negli anni '40 ed una parte più nuova realizzata agli inizi degli anni '80.

Il fabbricato si articola in piano terra, primo e sottotetto.

Foto 1 – Esterno fabbricato residenziale Sub. 2

Foto 2 – Esterno fabbricato

Foto 3 – Esterno fabbricato - retro

Foto 4 – Esterno fabbricato – parte nuova

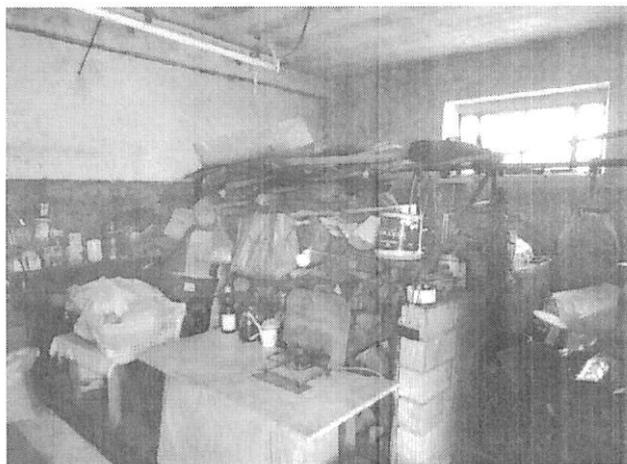
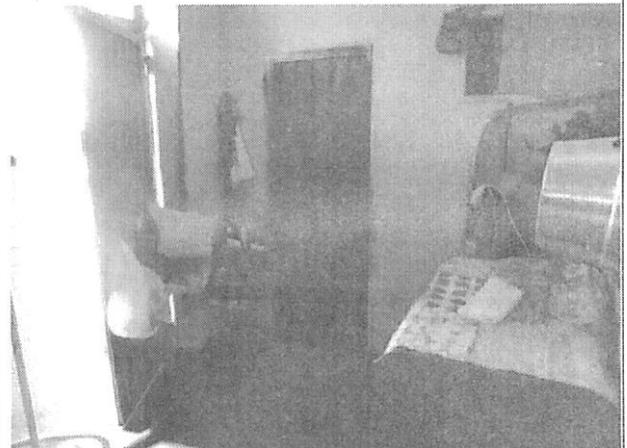
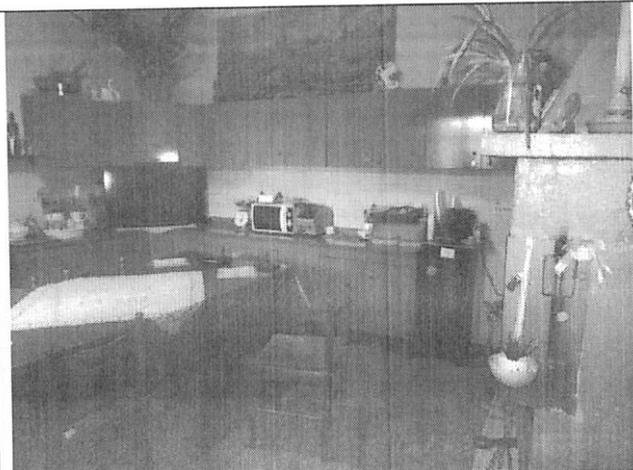
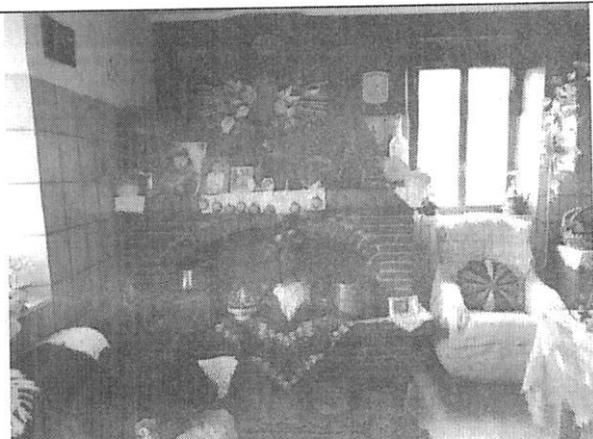
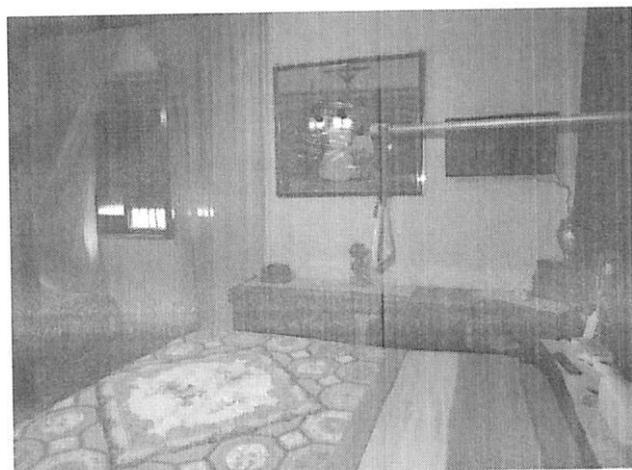
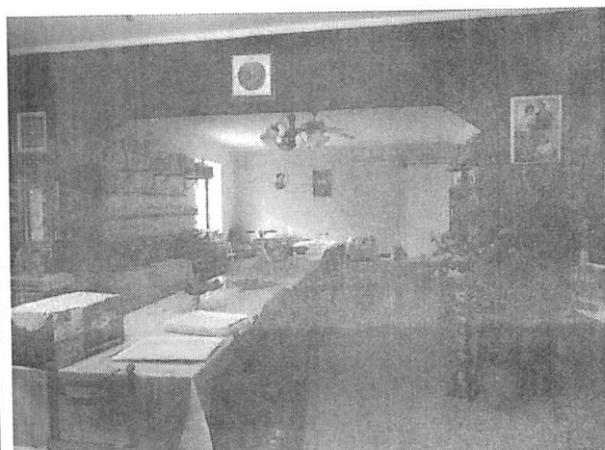
**Il piano terra** presenta 7 vani con bagno e disimpegno con scala di accesso al piano primo. Tutto il piano sviluppa circa mq. 258,00. L'altezza interna è ml. 2.98. I pavimenti sono in marmette o in cemento industriale o ceramica. Non è presente l'impianto termico. I vani sono riscaldati da camini a legna. Gli infissi sono in legno e le tapparelle in PVC (vedere Doc. foto da n° 5 a n° 10).

Foto 5 – Interno appartamento Sub. 2 –P.T.

Foto 6 – Interno appartamento

Foto 7 – Cucina appartamento

Foto 8 – Cucina appartamento

Foto 9 – Camera appartamento

Foto 10 – Sala pranzo appartamento P.T.

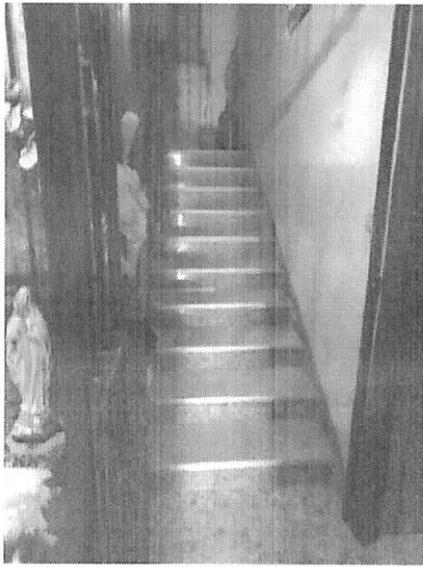
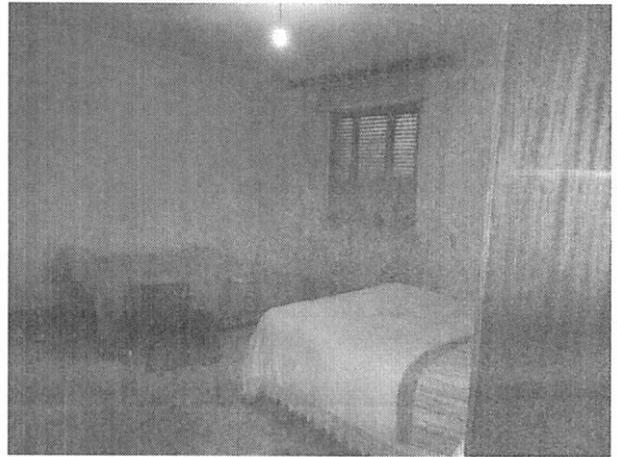
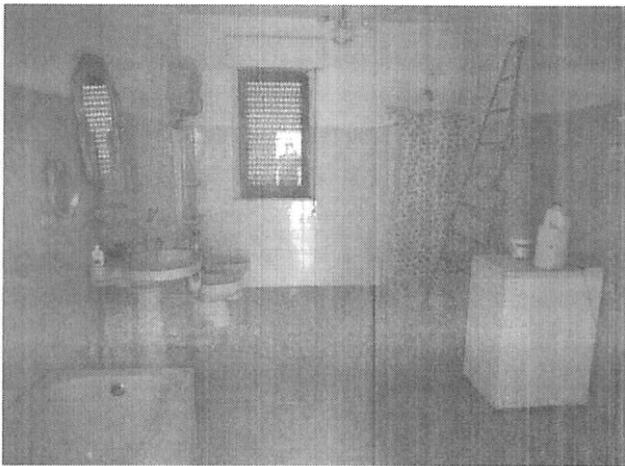
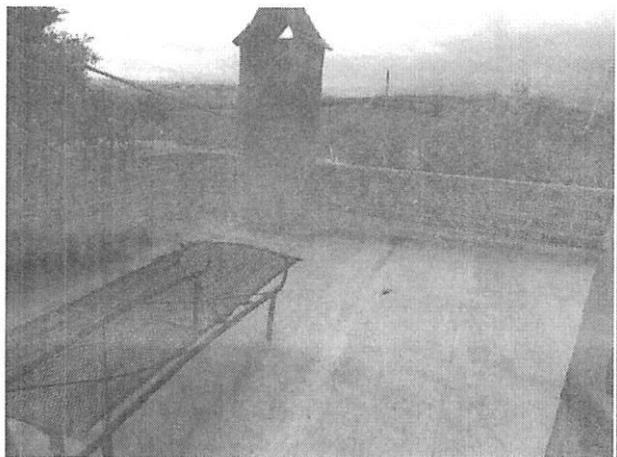
**Il piano primo** presenta 3 vani più un grande bagno ed un disimpegno centrale con scala di accesso al piano sottotetto, oltre ad un terrazzo di circa 25 mq. tutto il piano sviluppa circa mq. 111,50. L'altezza interna è ml. 2.96 (vedere Doc. foto da n° 11 a n° 14).

Foto 11 – Scala di accesso al piano 1°

Foto 12 – Camera P. 1°

Foto 13 – Bagno P. 1°

Foto 14 – Terrazzo P. 1°

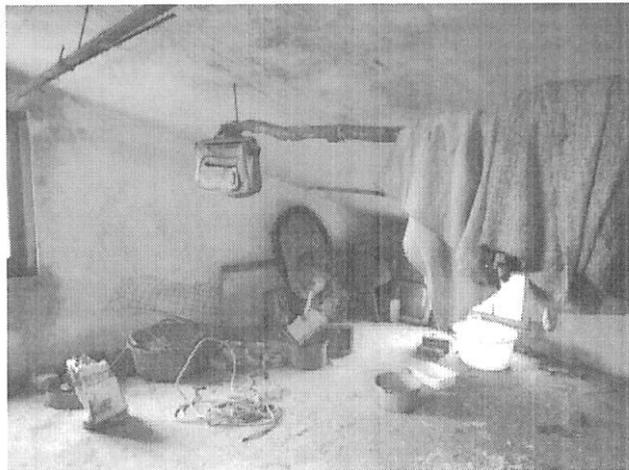
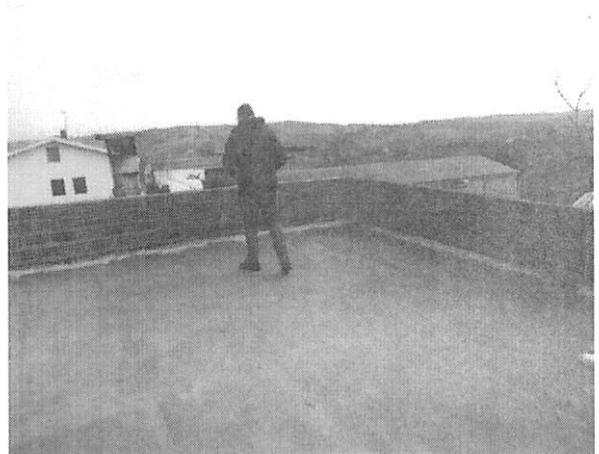
**Il piano secondo sottotetto** presenta due vani con scala centrale ed un terrazzo. Tutto il piano sviluppa circa mq. 72,00. L'altezza interna è variabile da ml. 1.15 a ml. 2.80. Il terrazzo sviluppa circa mq. 35,00. Il piano ha un pavimento con cemento industriale.

Il fabbricato nel complesso è in sufficienti condizioni manutentive (vedere Doc. foto nn° 15-16).

Foto 15 – Piano 2° - sottotetto

Foto 16 – Terrazzo Piano 2° - sottotetto

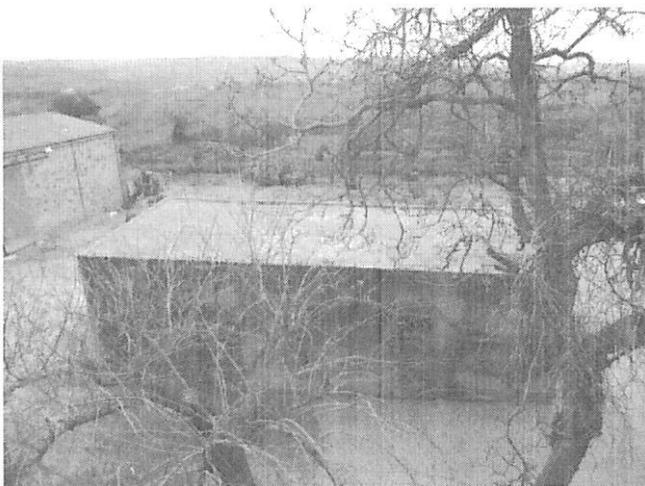
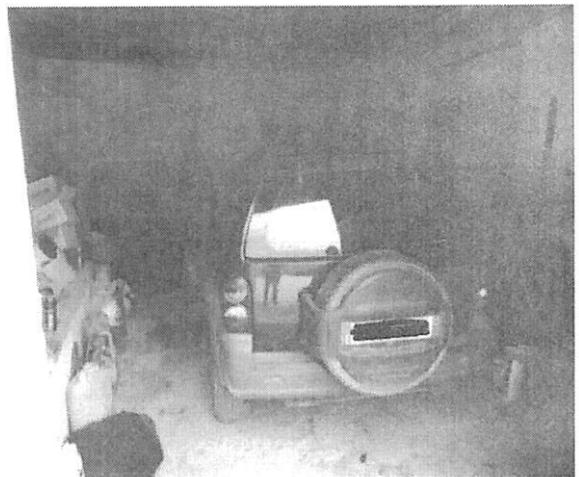
Il fabbricato identificato con il **sub. 3** è rappresentato da un magazzino di 67 mq. catastali tutto ad un piano, copertura piana, altezza interna ml. 3.30 (vedere Doc. foto nn° 17-18).

Foto 17 – Magazzino Sub. 3

Foto 18 – Interno magazzino Sub. 3

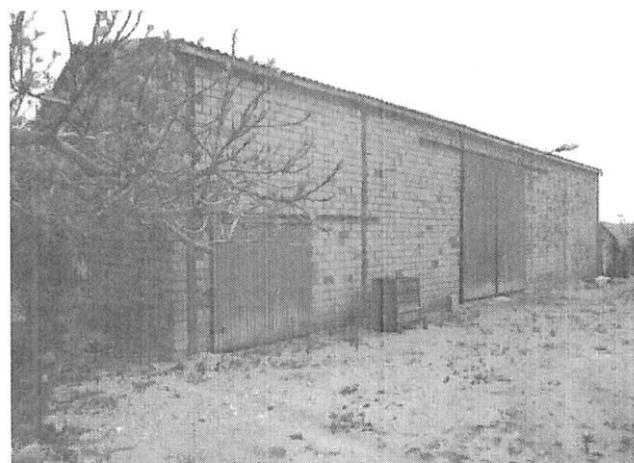
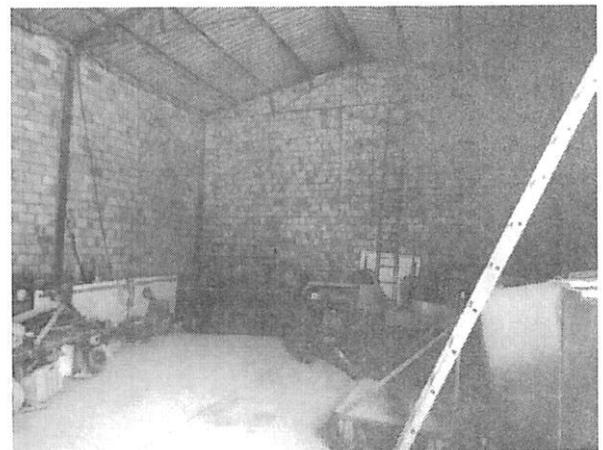
Il fabbricato identificato con il **sub. 4** è rappresentato da un garage di 176 mq. catastali tutto ad un piano, copertura in fibro-amianto (eternit) in buono stato. L'immobile è destinato a rimessaggio attrezzi agricoli, altezza interna ml. 5.77 al colmo e ml. 4.60 ai lati più bassi (vedere Doc. foto nn° 19-20).

Foto 19 – Capannone Garage Sub. 4

Foto 20 – Interno capannone

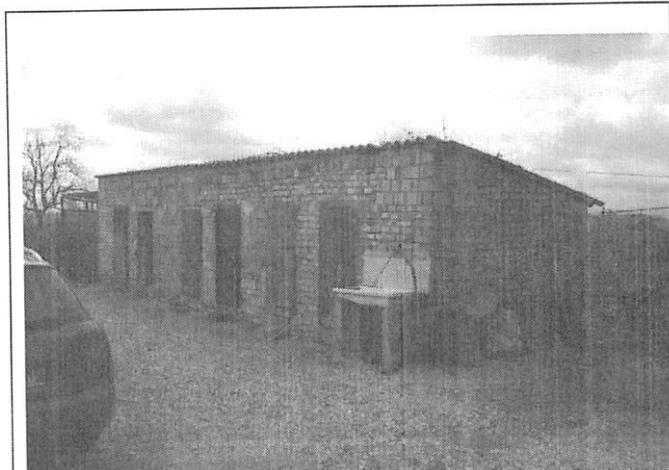
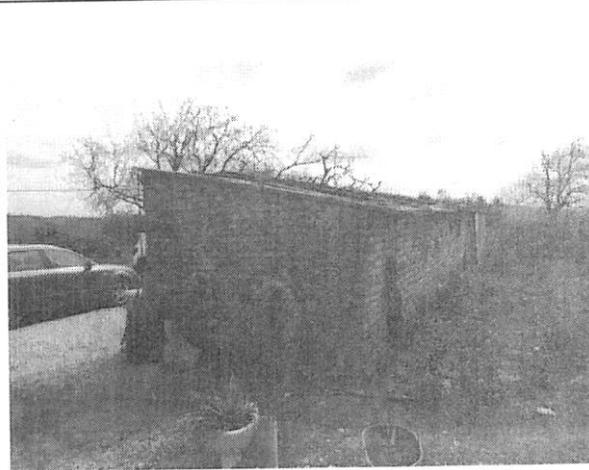
Il fabbricato identificato con il **sub. 5** è rappresentato da stallette di 22 mq. catastali, censiti come garage tutto ad un piano, sono 6 piccoli ambienti altezza variabile da ml. 1.70 a ml. 2.44 (vedere Doc. foto nn° 21-22).

Foto 21 – Stallette Sub. 5

Foto 22 – Stallette Sub. 5

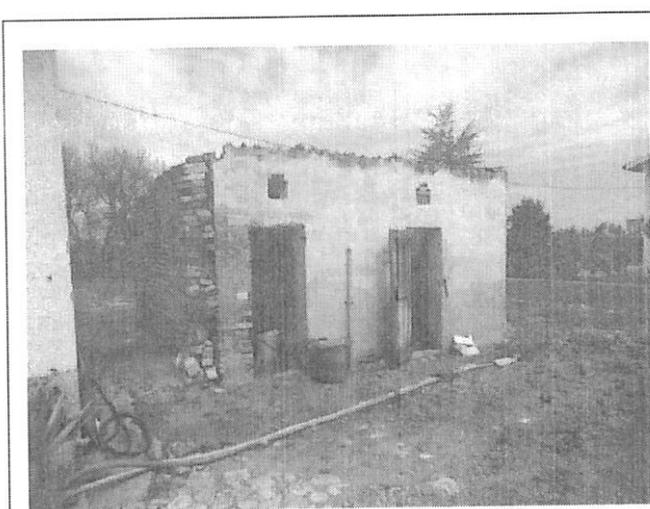
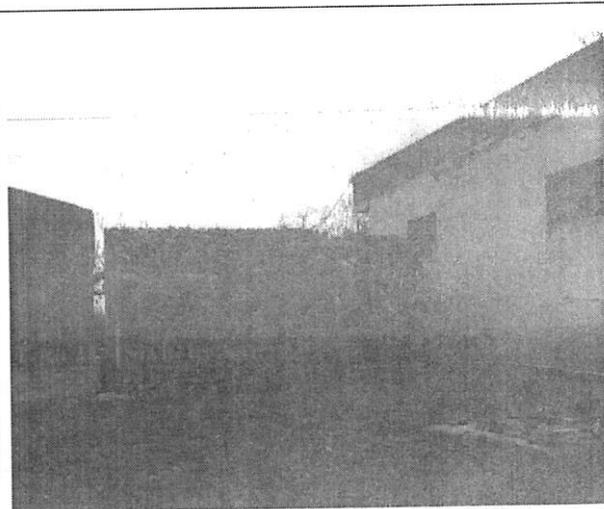
- un fabbricato agricolo fatiscente formato da piano terra distinto in Catasto Urbano al Foglio 41, P.IIa 4058 Sub. 6 (F/2) (Unità Collabente) – fabbricati fatiscenti, ruderi, unità con tetto crollato e inutilizzabili.

Il fabbricato identificato con il **sub. 6** è rappresentato da due stallette fatiscenti e pericolanti, censiti come Unità Collabente (vedere Doc. foto nn° 23-24).

Foto 23 – Fabbricato fatiscente Sub. 6 – Unità Collabente

Foto 24 – Retro fabbricato Sub. 6

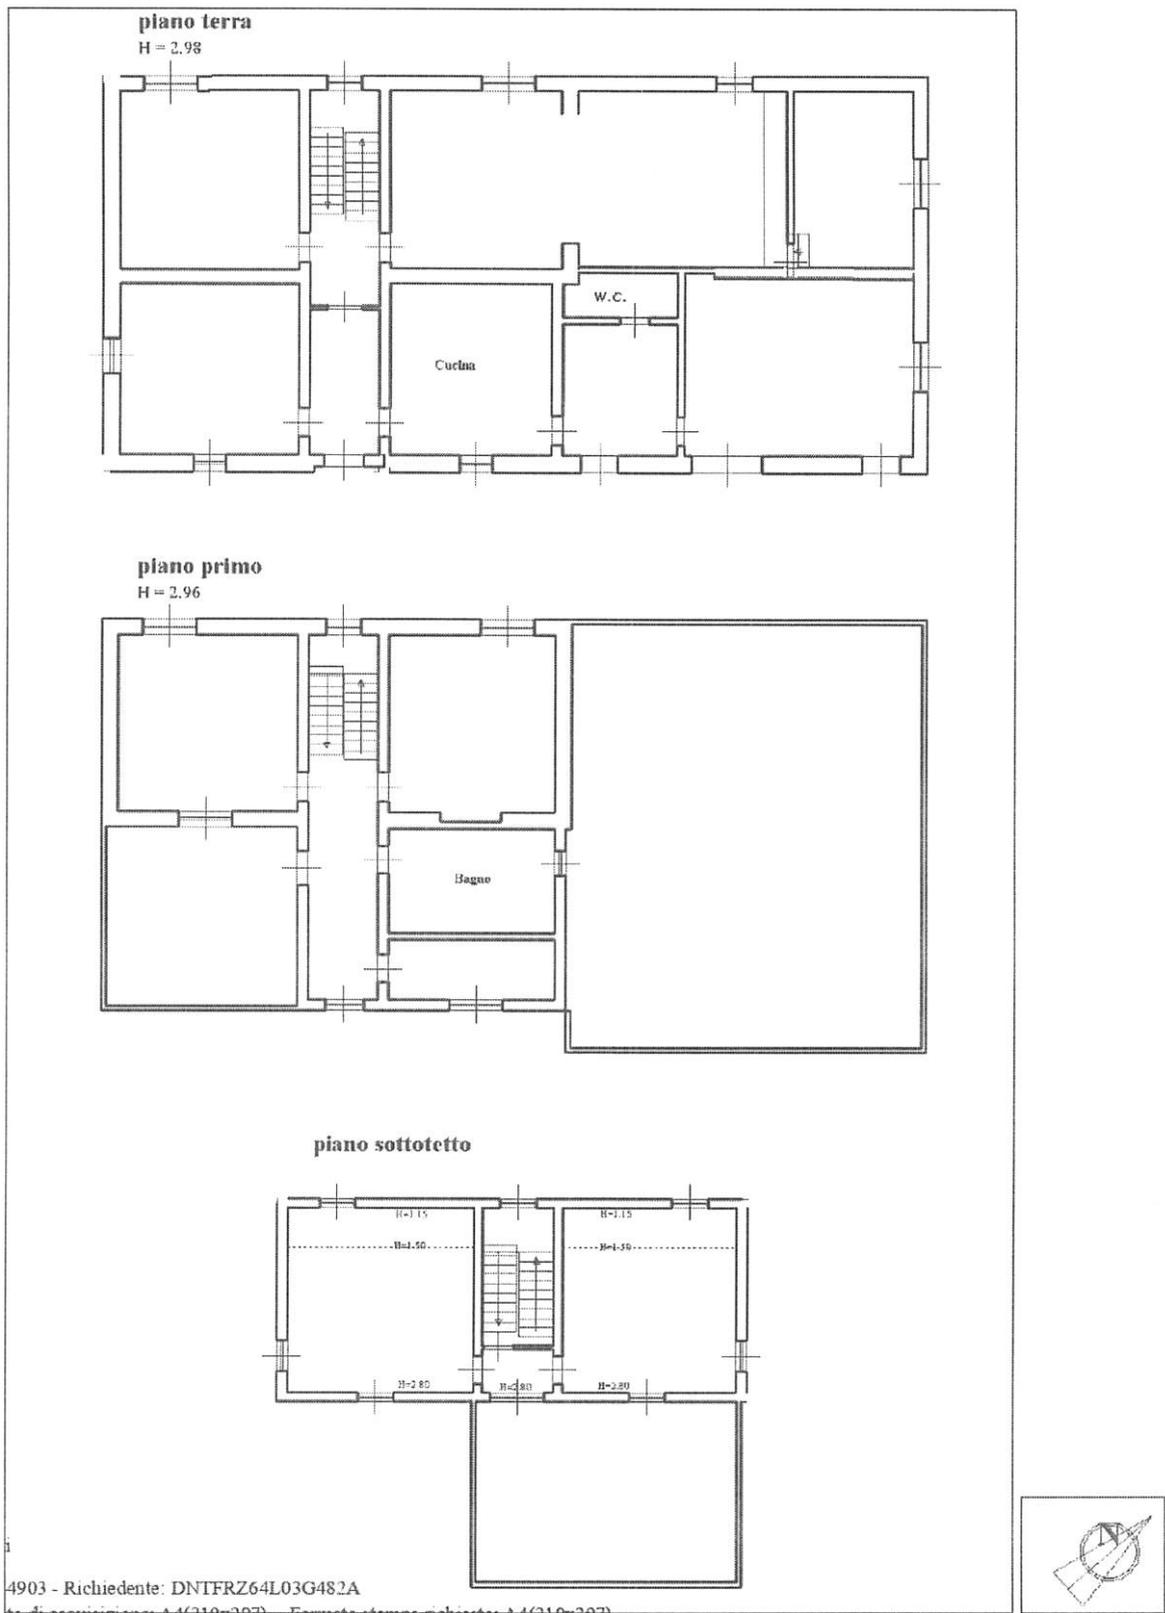
**Planimetria residenza Sub. 2**

Da una comparazione tra lo stato di fatto e le relative planimetrie di accatastamento si rileva che le stesse sono rispondenti allo stato di fatto.

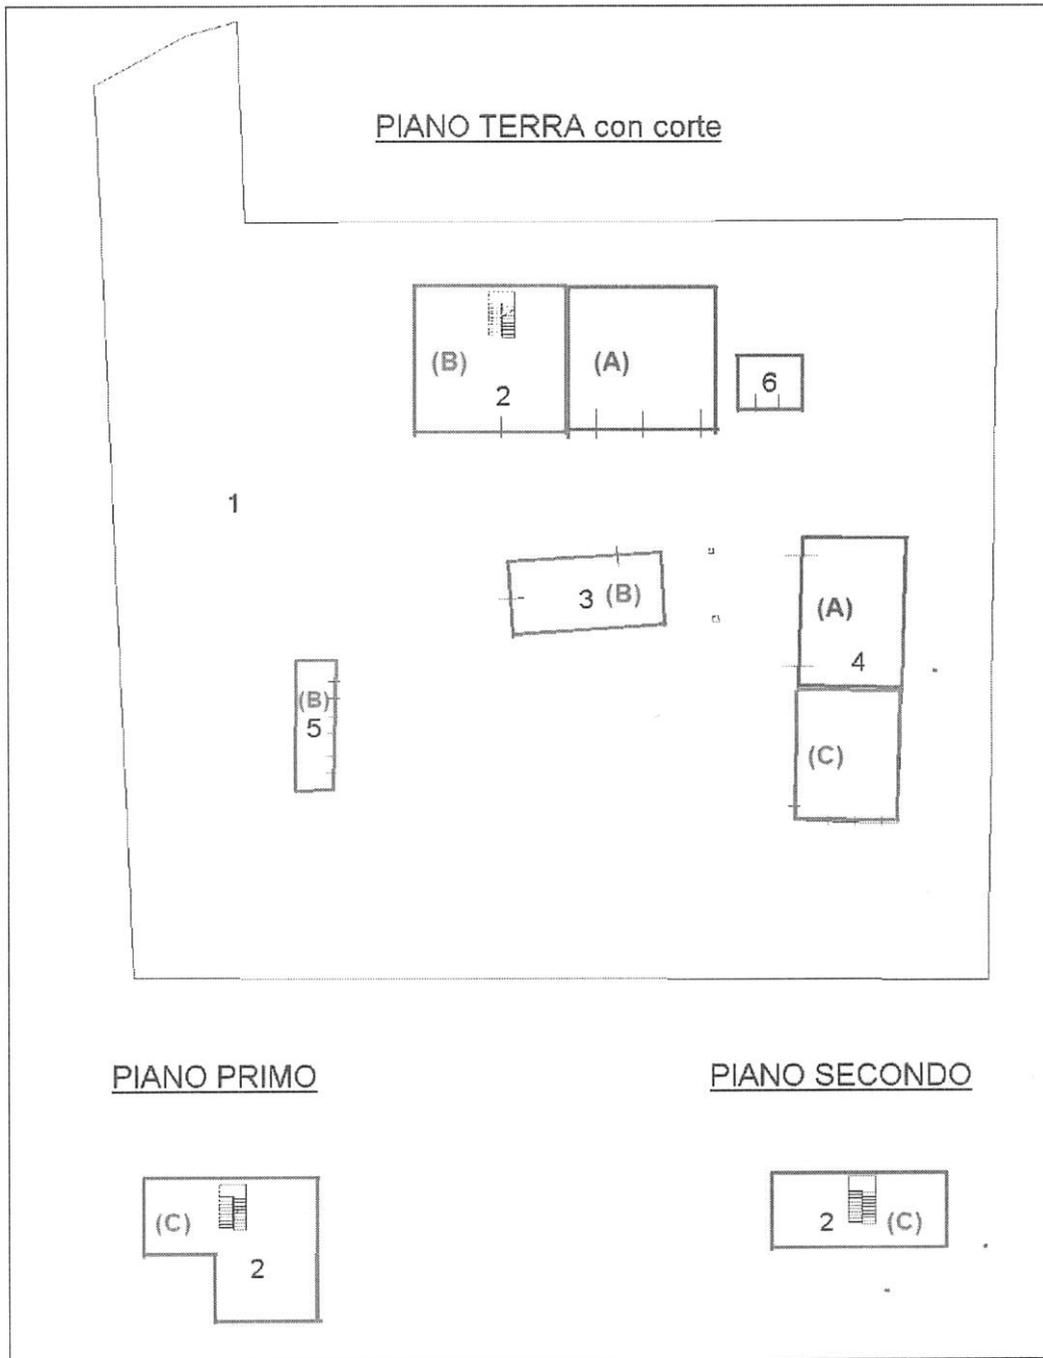
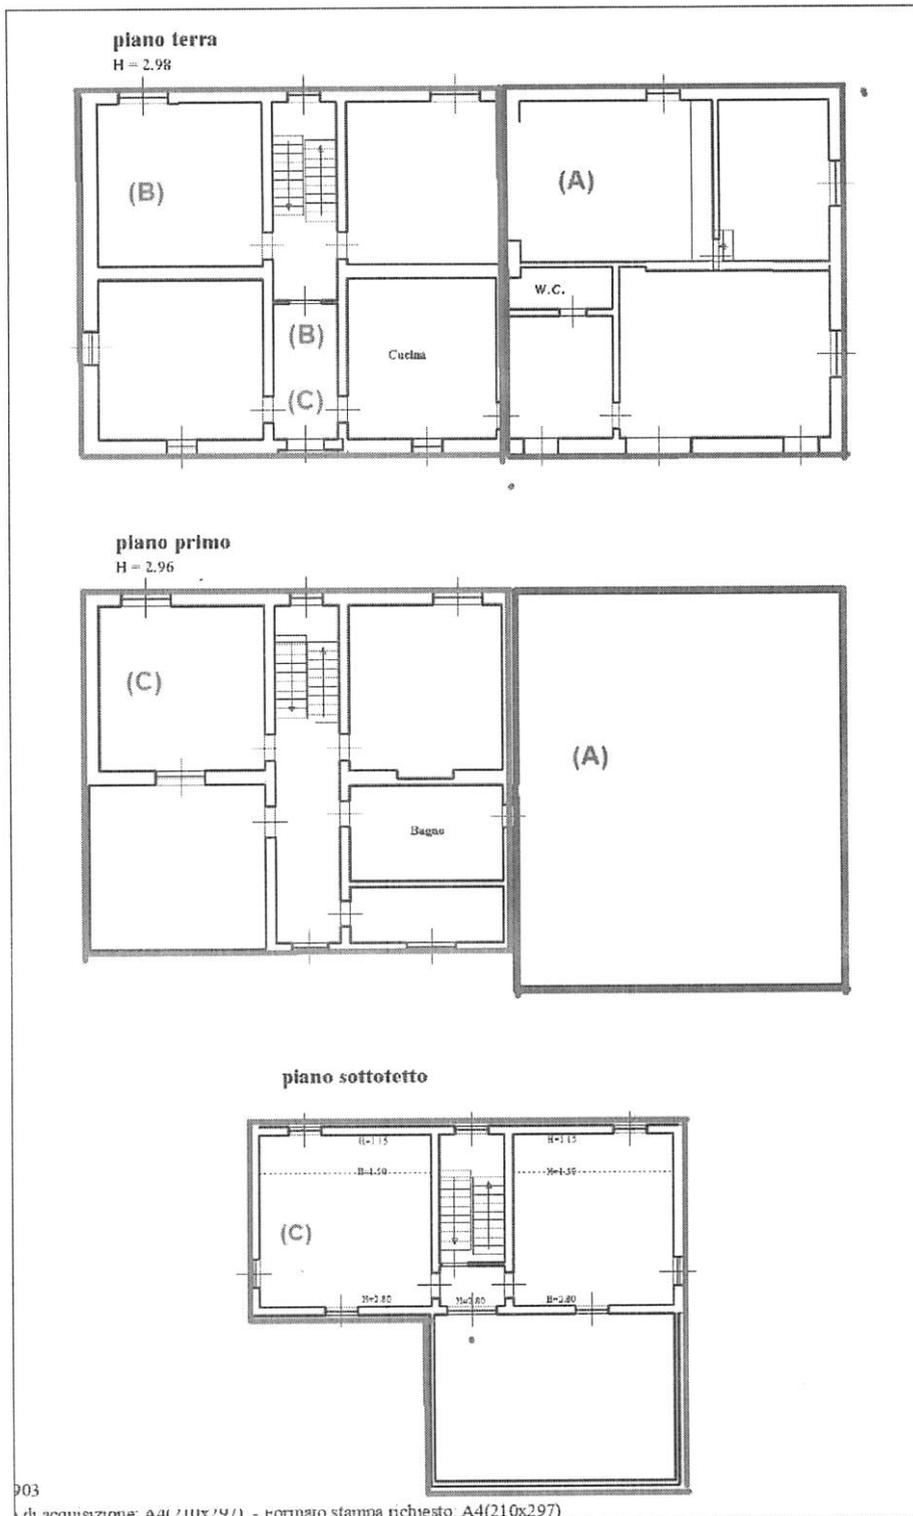
Per comprendere meglio l'ipotesi divisionale, il sottoscritto ha redatto degli elaborati planimetrici con messa in evidenza delle tre porzioni, queste sono state evidenziate con tre colori, in rosso, la porzione (A), in verde la porzione (B), in blu la porzione (C).

- **la prima** riguarda la parte nuova con una porzione di garage al 50%, Sub. 4 con il rudere Sub. 6 e la identifichiamo con la lettera **“(A)”** in rosso;

- **la seconda** quota potrebbe essere rappresentata dalla porzione della vecchia casa al piano terra con il magazzino sub. 3, le stallette sub. 5 e la identifichiamo con la lettera **“(B)”** in verde;

- la terza quota potrebbe essere rappresentata dalla porzione della vecchia casa al piano primo con il sottotetto ed una porzione di garage al 50%, sub. 4 e la identifichiamo con la lettera “(C)” in blu.

L'immobile B e C condividono il disimpegno al piano terra per accedere alla scala che volge al piano 1°.

Ipotesi divisionale (Elab. Planimetrico) (A) (B) (C)

Ipotesi divisionale – Planimetrie P.T. (A), P. 1° (B), Sottotetto (C).

Va realizzato il tramezzo divisorio tra le proprietà “(A)” e “(B)” ed il tramezzo nel garage sub. 4. Va frazionato l'impianto elettrico ed idraulico.

A fine lavori vanno riaccatastate tutte le unità immobiliari presso l'Agenzia delle Entrate con creazione di 3 distinti sub.

In fine va richiesta l'Agibilità presso l'U.T.C. di Casalbordino per tutte le unità costituite.

Per le opere sopra elencate, comprensive di spese tecniche si ipotizza un costo a corpo di circa € 30.000,00.
